Výzkum hradu Helfenštejna v Moravské bráně

Archaeologia historica. 1997, vol. 22, iss. [1], pp. 235-247

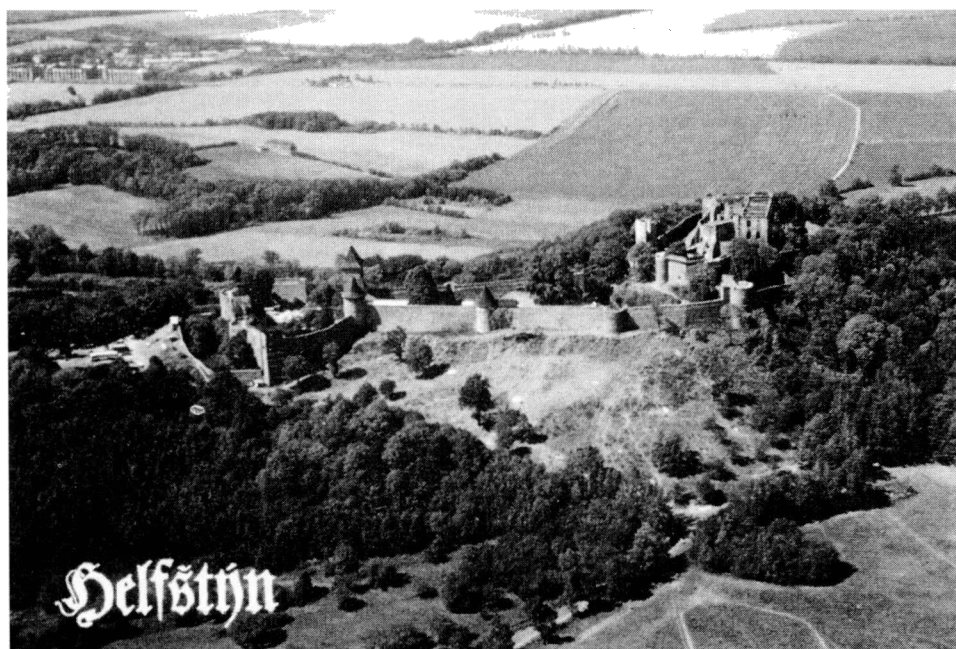
Obr. 1. Celkový letecký pohled na areál hradu Helfenštejna od jihovýchodu.

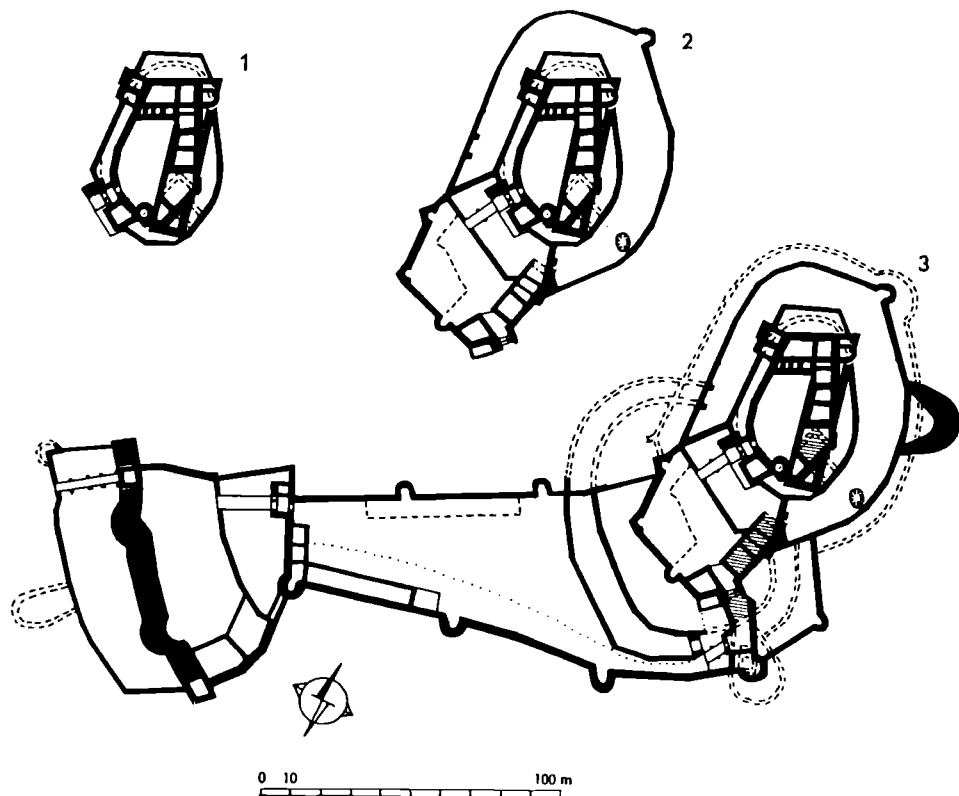
Obr. 2. Celkový půdorys hradu. 1. fáze – rozsah hradu na počátku 14. století za Friduše z Linavy. 2. fáze – rozsah hradu za Kravařů na konci 14. století. 3. fáze – rozsah hradu po perštejnské přestavbě hradu na přelomu 15. a 16. století. Šrafované vyznačeny plochy, kde se prováděl zjišťovací archeologický výzkum v letech 1994–1996.

1. Burg Helfenštejn. Burgareal in der Luftaufnahme.
2. Burg Helfenštejn. Gesamtgrundriß nach Z. Gardavský. 1 – erste Phase am Anfang des 14. Jhs., 2 – zweite Phase am Ende des 14. Jhs., 3 – dritte Phase nach dem Umbau am Ende des 15.–16. Jhs. Schraffierte Flächen zeigen die Grabungsarbeiten in den Jahren 1994–1996.

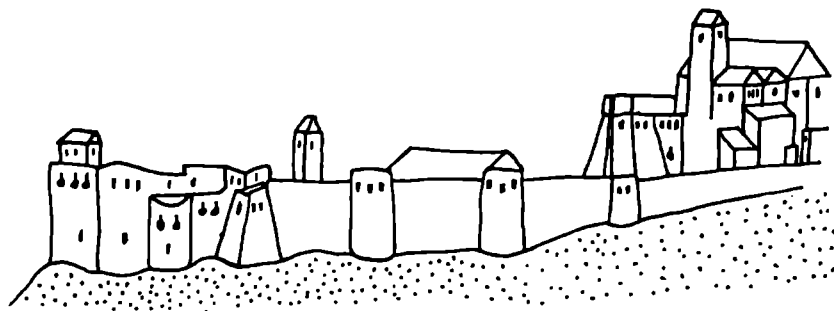
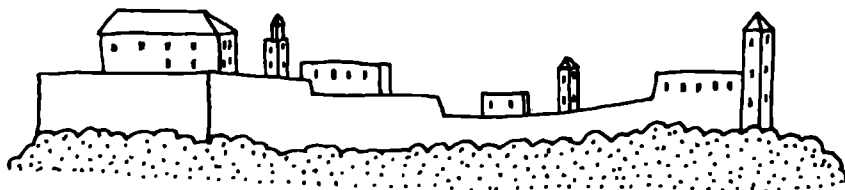
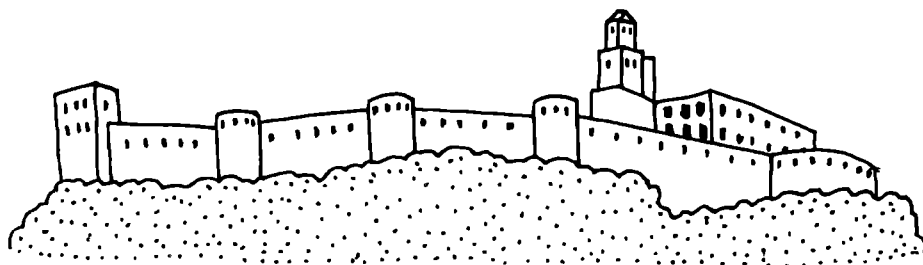
Obr. 3. Veduty hradu Helfenštejna z roku 1727 (1), z roku 1739 (2) a podle Gallašovy kresby z roku 1809 (3). Podle Z. Gardavského překreslil L. Vrána.

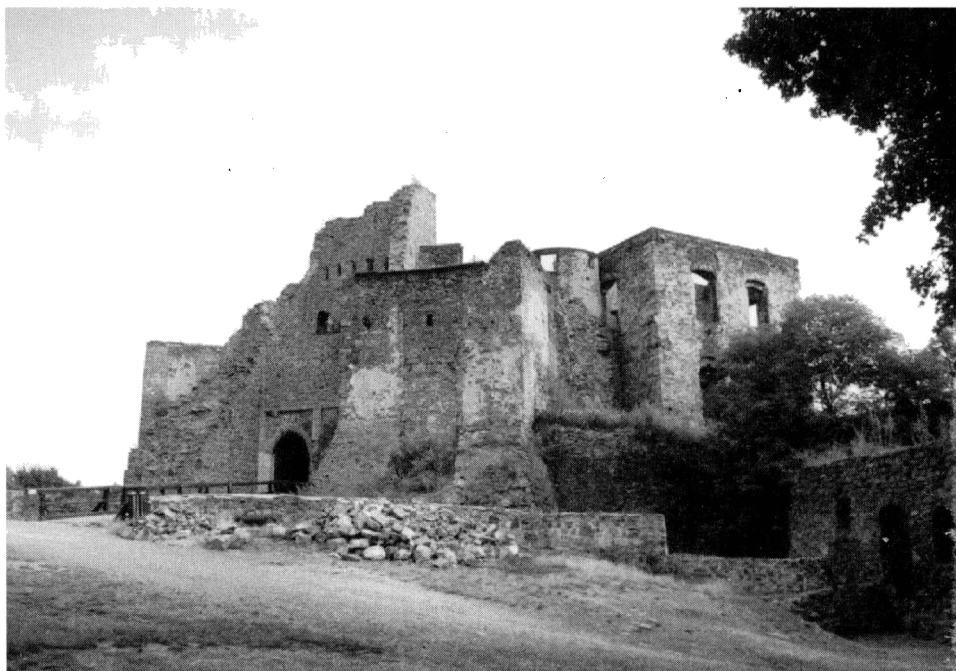
Obr. 4. Podled na hradní jádro Helfenštejna od jihozápadu.

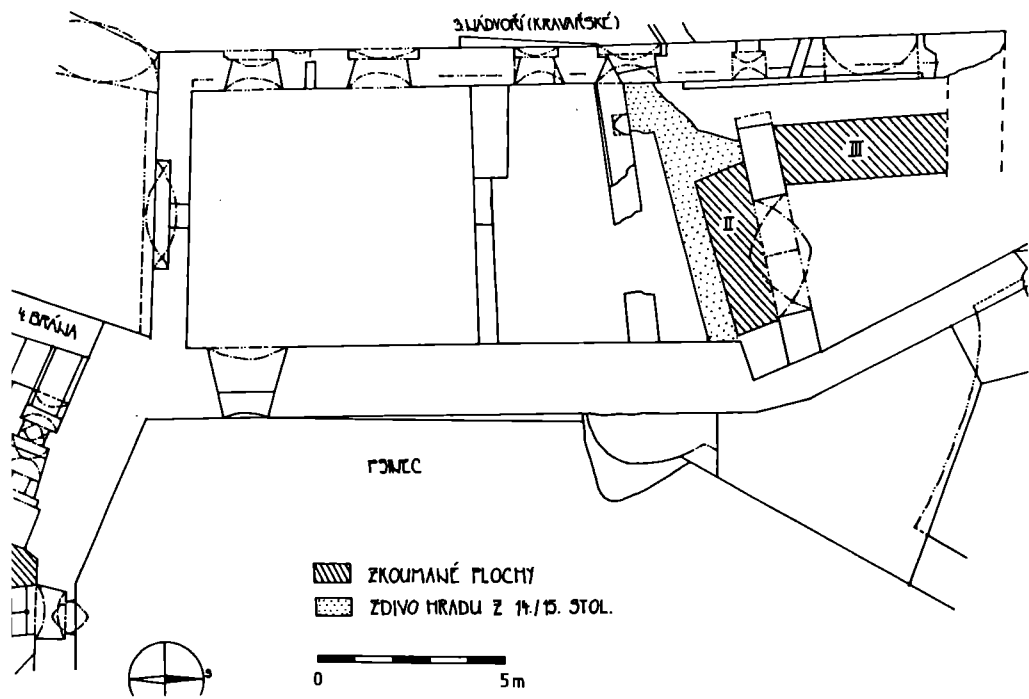
Obr. 5. Půdorys objektu tzv. pekárny a prostoru před IV. hradní bránou s položením zjišťovacích sond v letech 1994 a 1995.

Dílčí archeologický výzkum v hradním komplexu byl zahájen v roce 1994 a to v souvislosti s připravovanou rekonstrukcí jak v prostoru tzv. čtvrté hradní brány, tak především v prostoru objektu přízemní přístavby, tzv. pekárny, na třetím hradním nádvoří (obr. 5). Před čtvrtou hradní bránou došlo k výraznému snížení stávajícího terénu až téměř o 2,5 m při výstavbě nového schodiště ke vchodu do objektu tzv. psince (obr. 2). Stratigrafie záspy před čtvrtou hradní bránou vykazovala následující znaky. Pod současnou úroveň terénu se objevila mohutná kamenná destrukce o mocnosti až kolem 1,7 m, která překrývala výraznou požárovou vrstvu (spálená dřeva, vrstva popele apod.). V hloubce kolem 2 m od současné úrovně terénu se podařilo zachytit výraznou kulturní vrstvu o mocnosti až kolem 0,5 m. Tvořila ji černě zbarvená jílovitopísčítá hlína, v menší míře zde byly zastoupeny drobné kameny a úlomky malty. Z této vrstvy (zasahovala vlastně po samou hranici dna celkové hloubky výkopu) se podařilo získat poměrně bohatou kolekci archeologických nálezů a to jak keramiky (kuchyňská, kamnářská) tak i železných předmětů (militaria, stavební kování, výstroj koně apod.), v menším počtu také sklo. V případě kuchyňské keramiky se jednalo vesměs o kvalitně vypálenou tenkostěnnou hrncinu cihlově červené barvy, pokrytou na vnější straně povrchu různobarevnou glazurou (převážuje žlutá a zelená barva). Typologicky zde byla zastoupena celá škála různých typů – džbány, hrnce s větším ústím, talíře, rendlíky, poklice, apod. Okraje nádob jsou vesměs přehnuté, jako výzdobný prvek se objevuje jak horizontální rýhování, tak i klikatka (podhrdlí džbánů, talíře). Z kamnářské keramiky zde jsou zastoupeny především komorové kachle s pravouhlejším ústím, objevuje se i typ tzv. medailónových kachlů. Jako prvek se na nich objevují geometrické a rostlinné výzdobné motivy, v menší míře se objevují motivy figurální a nebo heraldické, např. znak Bruntálských z Vrba (obr. 9). Z militarií patří mezi nejzajímavější nálezy poměrně zachovaný exemplář halapartny (obr. 9), dále byly nalezeny i další fragmenty těchto

Částečný průzkum byl tehdy také realizován v objektu tzv. pekárny (obr. 5). Její stavba je přiložena na jihovýchodní straně k obvodové hradbě třetího hradního nádvoří. Budova má délku kolem 23 m a celkovou šířku 8,5 m a je rozdělena vnitřními příčkami na tři nestejně prostory. Při zjišťovacích sondážích v roce 1994 se ukázalo, že pod tímto objektem se dochovaly starší zděné konstrukce, a proto bylo v následujícím roce přikročeno k výzkumné sondáži většího rozsahu.

5. Burg Helfenštejn. Grundriß des sogn. Backhauses und Situation vor dem IV. Tor.
6. Burg Helfenštejn. Stratigraphie der Nordsonde II im sogn. Backhaus.

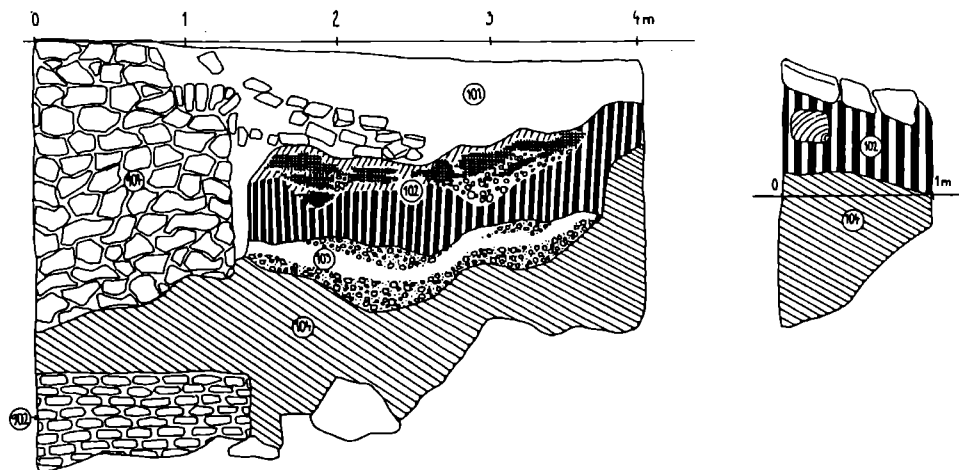
HELFTŠTÝN 1995 - SONDA II
SEVERNÍ PROFIL

Obr. 6. Stratigrafie severního profilu sondy II v objektu tzv. pekárny na kravašském předhradí.

Sonda II – byla položena při jižní straně druhé dělící příčky směrem k severovýchodu vnitřního prostoru tzv. „pekárny“. Měla tvar nepravidelného lichoběžníka o rozměrech 7,5×7×3×3,3 m a byla orientována delší osou přibližně ve směru SZ–JV. V hloubce 0,2 m od úrovně nynějšího terénu se objevilo základové zdivo starší stavby (obr. 6) a po vybrání sondy až na skalní podloží se podařilo zjistit následující stratigrafii.

K. č. 101 – těsně pod úrovní současného terénu, vrstva jílovitopísčité hlíny, jako hrubé komponenty jsou zastoupeny větší kameny, výrazná příměs malty. Barva vrstvy šedá, v místech většího počtu cihlových fragmentů načervenalá. Mocnost vrstvy kolem 0,5 m.

K. č. 102 – požárová vrstva, barva černá až černošedá (vrstva popela), místy hnědé zbarvení (rozpadlá mazanice). Hrubé komponenty – menší kameny, mazanice, drobné komponenty – štěrk a písek. Maximální mocnost vrstvy dosahuje místy až 0,5 m.

K. č. 103 – vrstva načervenalé barvy, jedná se patrně o destrukční zával, zbytky mazanice a nepálených cihel, mocnost vrstvy dosahuje maximální hodnoty – 0,4 m.

K. č. 104 – šedě zbarvená vrstva jílovitopísčitého charakteru, hrubé komponenty – drobné pískovcové kameny, jemné komponenty – písek. Vrstva dosahovala místy maximální mocností až 1,3 m. Tato vrstva zde již dosedala na původní skalní pískovcové podloží. Na východním profilu sondy II byly zachyceny pouze dvě vrstvy a to kontexty č. 102 a 104 (obr. 6). Horní hranu profilu tvořil kamenný překlad, složený ze tří druhotně použitých architektonických článků (fragments ostění portálů?).

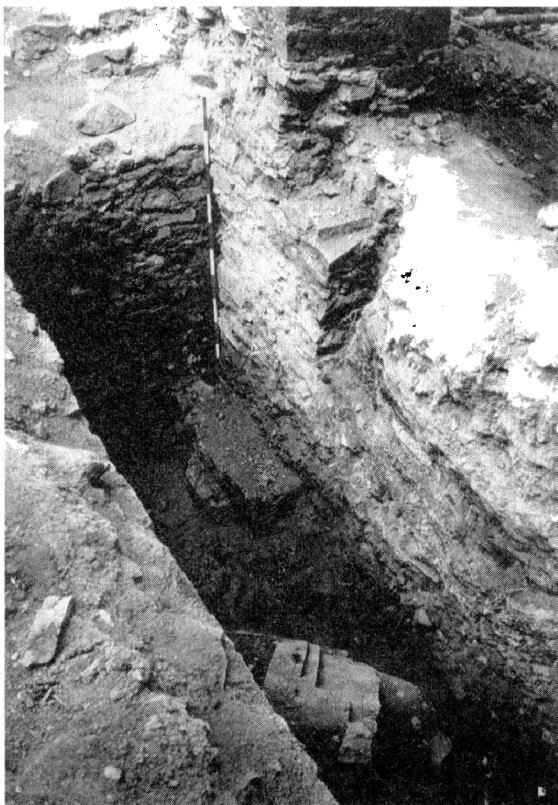
Obr. 7. Celkový pohled na sondu II v objektu tzv. pekářny.

V severozápadním rohu sondy II se pod vrstvou (k. č. 103) objevil pozůstatek zdiva z lomového kamene, spojeného velmi kvalitní vápennou maltou, samotné kameny byly menších rozměrů (max. velikost – 0,15 m) a kladeny v pravidelných vrstvách. Toto zdivo dostalo prac. označení jako **kontext č. 902** – zjiitelná délka ve směru západ–východ byla přes 1 m, zjiitelná šířka dosahovala pouze 0,2 m. Jednalo se patrně o základ zdiva, patrně pylonu, který však nebyl z nějakých důvodů stavebně realizován.

Stratigraficky se tento kontext (č. 902) nacházel pod vrstvou kontextu č. 103 a částečně také byl překryt vrstvou k. č. 104 (obr. 7).

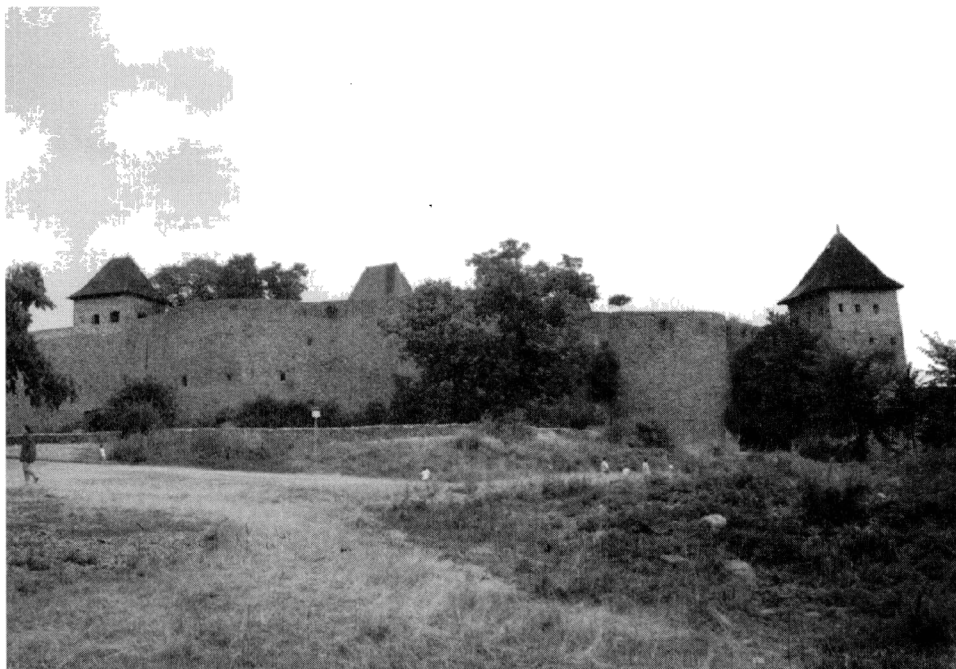
Obr. 8. Celkový pohled na štítovou zeď hradu Helfenštejna od jihozápadu.

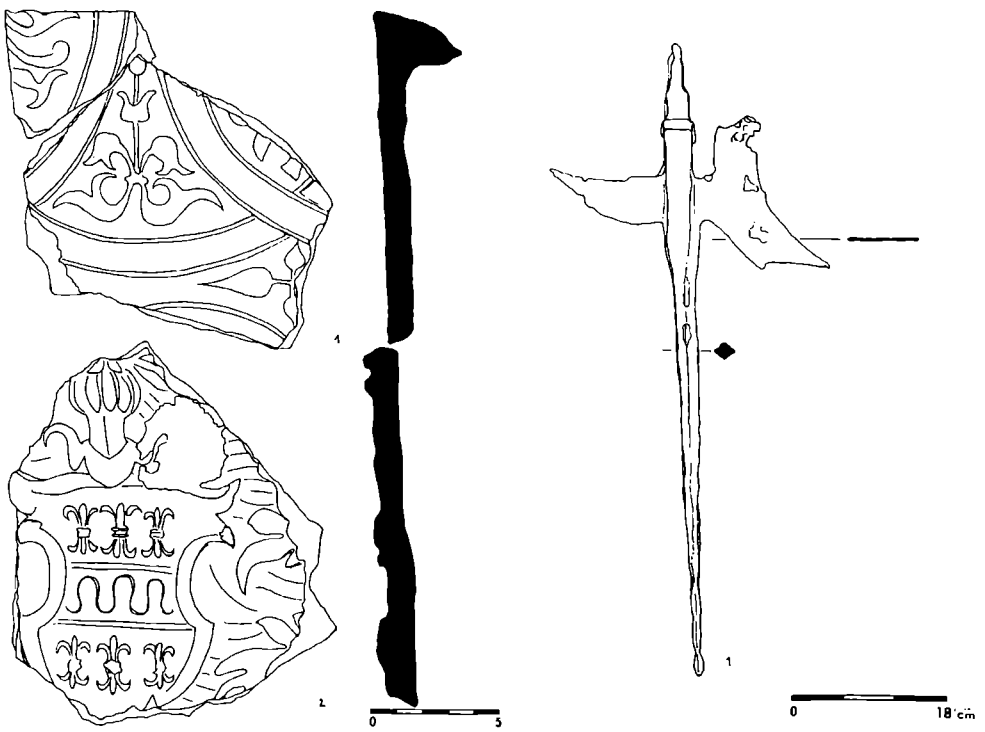
Obr. 9. Nálezy z hradního příkopu před čtvrtou hradní bránou (halapartna a kachel se znakem Bruntálských z Vrba (kresba R. Kadlíčková).

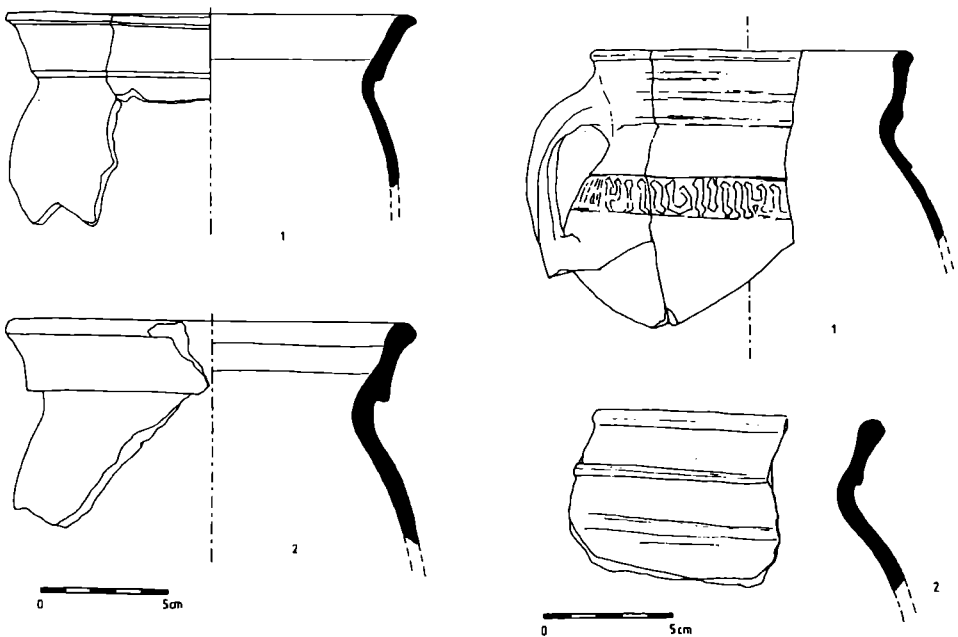
Obr. 10. Keramika z 2. pol. 15. století z vrstvy 104 v sondě II (kresba R. Kadlíčková).

o redukčně vypalovanou šedě zbarvenou keramiku, ale objevuje se zde i hnědě zbarvení. Okraje nádob jsou převážně ve tvaru okruží, objevují se ale i vně vyhnuté a vzácně přehnuté okraje. Typologicky zde byla zastoupena převážně kuchyňská keramika – džbány, hrnce, pánve, rendlíky aj. Z další keramiky se podařilo zjistit opět zlomky kahanů a fragmenty čelních vyhřívacích stěn komorových kachlů (obr. 11). Výjimečně byla zastoupena keramika s leštěným povrchem, zdobená tzv. písmenkovým radélkem (obr. 10). Vedle radélka se jako výzdobný prvek objevuje také horizontální šroubovice na výduti nádob a nebo pásy horizontálních linií na podhrdlí. Celý tento soubor lze datovat do období kolem poloviny 15. století. Sondáž v objektu tzv. pekárny prokázala jednoznačně pozůstatky původní vnitřní zástavby předhradí, která zanikla patrně následkem velkého požáru v druhé polovině 15. století. Dnešní stavba tzv. pekárny pochází ze 16. století a její půdorys nerespektuje svého staršího předchůdce.

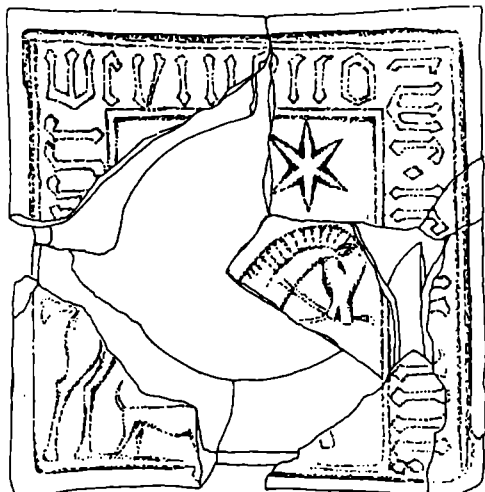
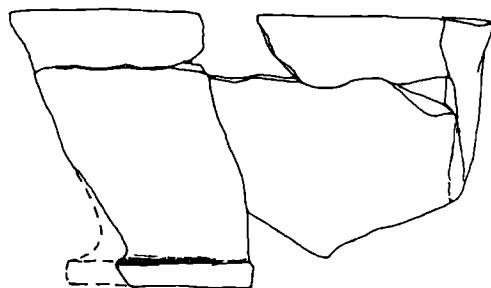
Obr. 11. Pozdněgotický kachel z vrstvy 104 v sondě II v objektu tzv. pekárny (kresba R. Kadlčíková).

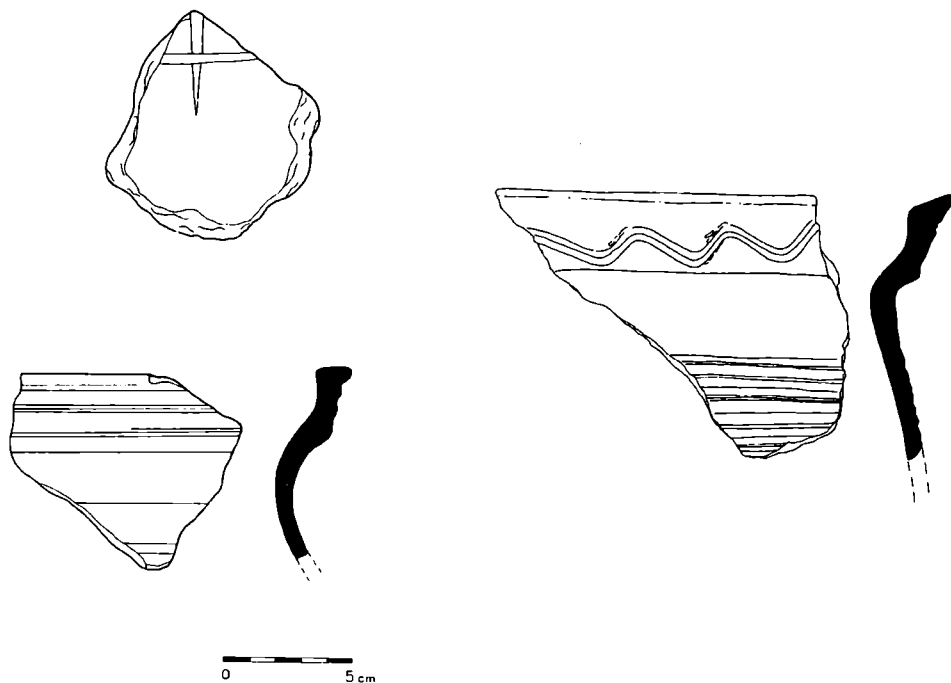
Obr. 12. Keramika z hradního jádra z přelomu 13. a 14. století (kresba L. Vrána).

Sonda v prostoru nádvoří přinesla také zatím nejstarší doklady středověké keramiky z areálu hradu – jedná se o redukčně vypalovanou hrnčinu s příměsí tuhy v keramickém materiálu, na povrchu je dochována hnědá engoba. Zastoupeny jsou fragmenty okrajů hrnců, jak vně vyhnuté, tak i kolmo vytažené (obr. 12), jako výzdobný prvek se objevuje vlnice a horizontální šroubovice, na dně nádoby je značka ve tvaru kříže (obr. 12). Celkově lze tento soubor zařadit na konec 13. století s možným přesahem do počátku století následujícího.
