Kostol klarisiek v Trnave : (Príspevok k problematike stredovekej architektúry mendikantov na Slovensku)

Archaeologia historica. 1998, vol. 23, iss. [1], pp. 353-368

Kostol klarisiek v Trnave

(Príspevok k problematike stredovekej architektúry mendikantov na Slovensku)

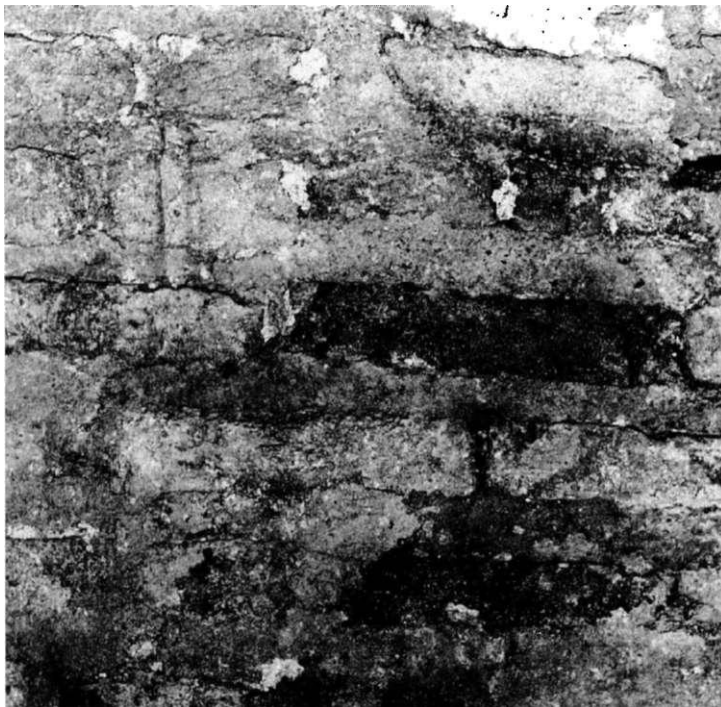
Obr. 3. Nález rovného záveru kostola z 1. fázy.

Jednak sondami v zachovaných murivách, ako aj sondou pod úroveň súčasnej podlahy chóru a tiež archeologickou sondou sa podarilo určiť architektúru prvej stavebnej fázy ako jednolodie s pravouhlo uzavretým chórom.

V chóre sa nálezy muriva s utahovanou maltou sa viažu iba na jeho hĺbkové murivá, murivá polygónu sú mladšie. V mieste nasadenia polygónu na pôvodné obvodové murivá chóru bola preukázaná nielen vizuálna rozdielnosť murív, ale aj ich nepreviazanosť. Plytko pod barokovou podlahou v priestore za menzou hlavného oltára bol zistený úsek záverečného múru rovného ukončenia chóru. Na severovýchodnom (pôvodne exteriérovom) nároží pravouhlého chóru bol v obvodovom murive neskoršej (barokovej) sakristie zistený deštruovaný úsek muriva (dĺžka cca 73 cm), ktoré je zrejme fragmentom primárneho oporného piliera, previazaného so severnou stenou.
