# Archeologický výzkum kostela Nanebevzetí Panny Marie v Branticích, okr. Bruntál

DALIBOR PRIX – MICHAL ZEŽULA

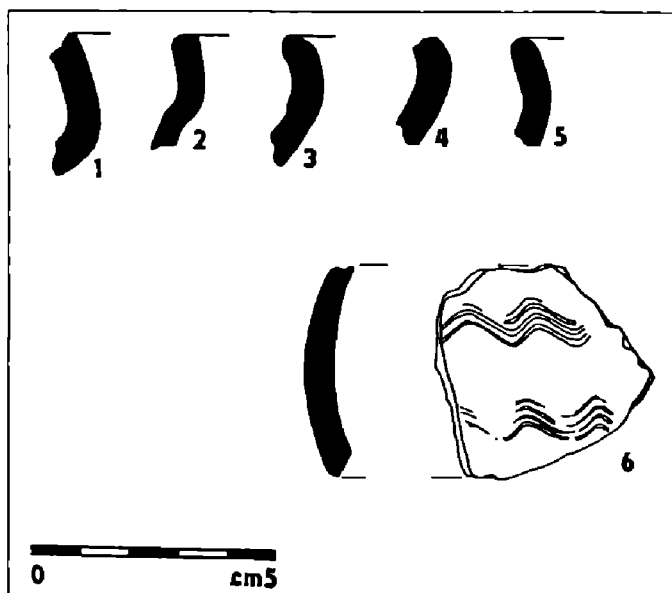
Obr. 7. Brantice, okr. Bruntál. Kostel Nanebevzetí Panny Marie. Výběr keramických nálezů ze sídlištního horizontu předcházejícího založení kostela. Středohradištní část souboru. Kreslila II. Pravdová.

Málo reprezentativní soubor o celkovém počtu 73 kusů, ke kterému byly přiřazeny i druhotně umístěné zlomky ze zásypů hrobových jam, bylo možné rozdělit do dvou skupin. První skupina (obr. 7) je charakterizována jednoduchými, vně vyhnutými, zaoblenými či kuželovitě seříznutými okraji. Keramická hmota je středně hrubě ostřená s kaménky, barva vypálení šedá až okrová. Druhou skupinu (obr. 8) zastupuje vzhůru vytažený až dvojkónický okraj a několik fragmentů výdutí s výzdobou v podobě hřebenového vpichu, obvodových rýžek, šikmých vseků na rozhraní těla a podhrdlí a pečlivě provedené jednoduché či vícenásobné vlnice. Keramická hmota je poměrně jemná, ostřená, střep dobře vypálený do světle hnědé až béžové barvy s hladkým povrchem. Povaha tohoto souboru neumožňuje detailnější chronologii osídlení místa v raném středověku, první skupinu je však možné, v souladu s dosavadním hodnocením hradištní keramiky v českém Slezsku (Kouřil 1994), označit za středohradištní, druhá skupina vykazuje znaky mlado- až pozdně hradištní keramické produkce. Charakter sídlištních aktivit v raném středověku v tomto prostoru zůstává ale pro torzovitost nálezové situace otevřenou záležitostí.

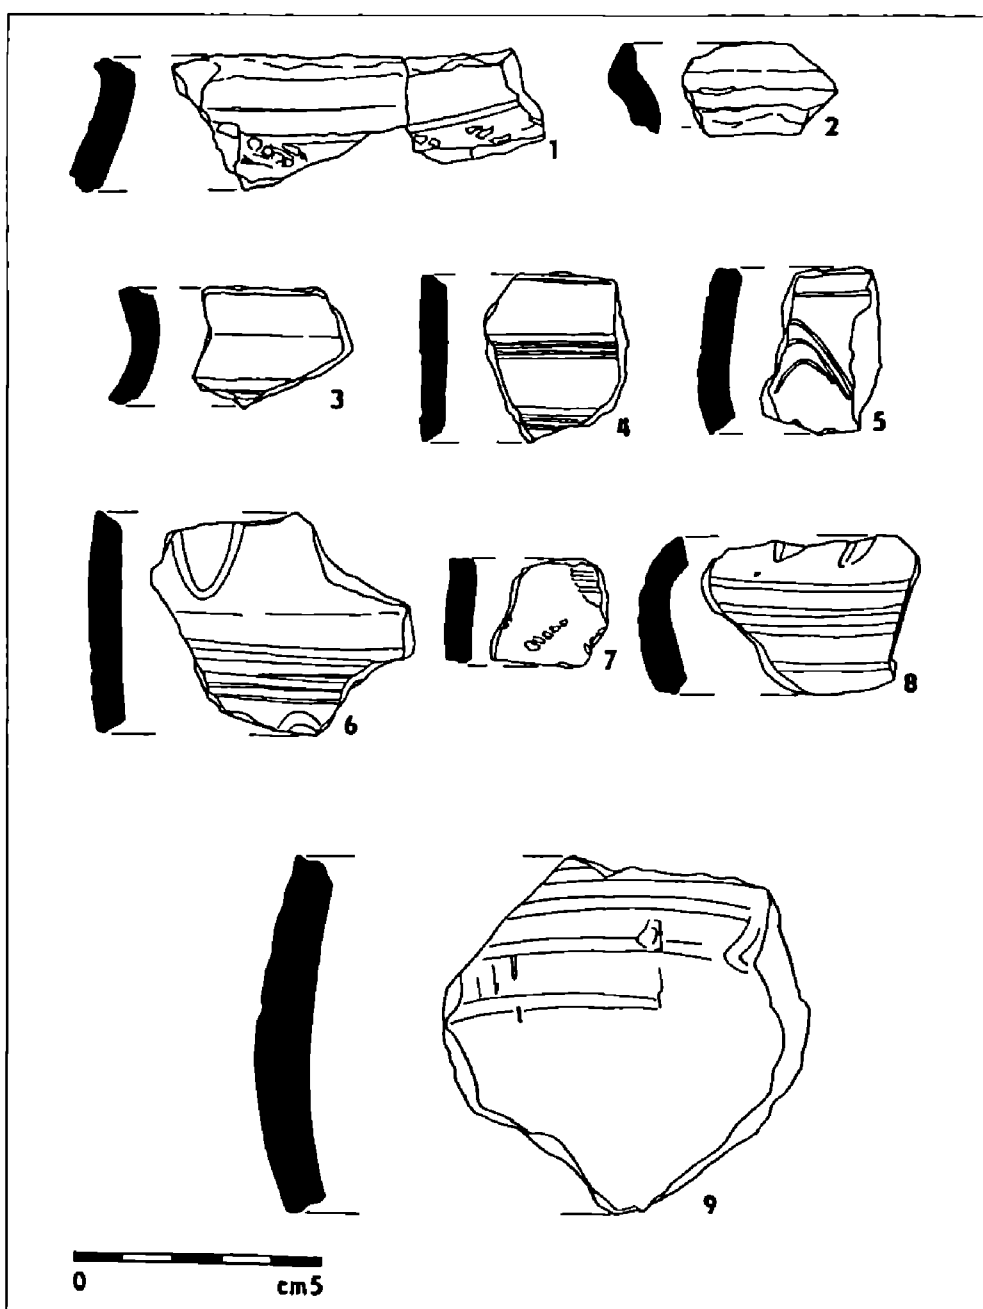
Obr. 8. Brantice, okr. Bruntál. Kostel Nanebevzetí Panny Marie. Výběr keramických nálezů ze sídlištního horizontu předcházejícího založení kostela. Mlado- a pozdně hradištní část souboru. Kreslila II. Pravdová.

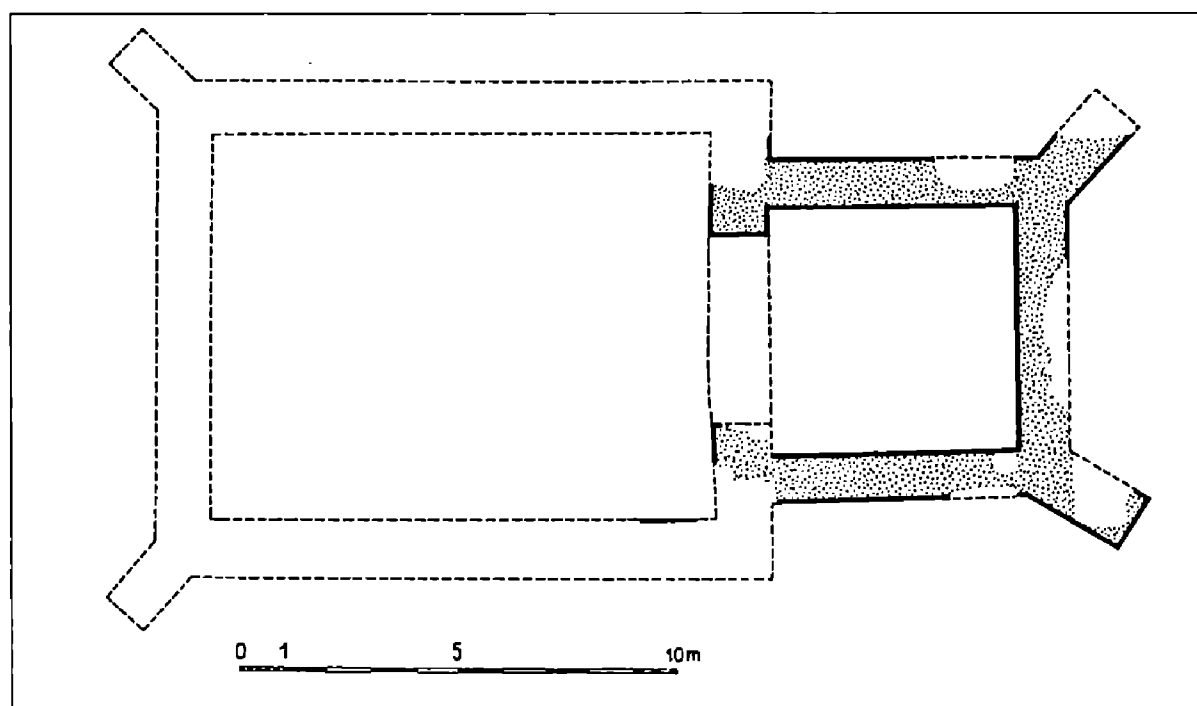
Obr. 9. Brantice, okr. Bruntál. Kostel Nanebevzetí Panny Marie. Pokus o rekonstrukci půdorysu původního gotického kostela. Plnou čarou dochované líce zdiva, tečkovaně archeologicky obnažené zdivo, přerušovaně rekonstruované partie (D. Prix, 1999).

Tento původní gotický kostel v Branticích, odhalený právě archeologickým výzkumem z jara 1999, byl vystavěn z lomového místního kamene. Zachovala se z něj pouze základová partie presbytáře, mladšími pohřby narušený základový pas pod vítězným obloukem a v neurčitelném rozsahu substrukce krátké, téměř čtvercové lodi, půdorysně identické se stávající lodí kostela (obr. 9). Kvadratický presbytář o síle zdiva 1,15–1,23 m byl zpevněný na obou východních nárožích diagonálně postavenými, poměrně mohutnými opěrnými pilíři. Na západě navazovala širší loď, snad rovněž zpevněná diagonálními opěráky na západních nárožích (?). Dochoval se severozápadní, ve spodní části stavebně provázaný se zdivem lodi, zatímco po druhotně odbouraném jihozápadním pilíři zůstal na nároží stavby dobře patrný šev, zaplntovaný barokními cihlami.

9. Brantice. Kirche. Versuch um die Rekonstruktion des Grundrisses der ursprünglichen gotischen Kirche. Erhaltene Mauerkannte mit voller Linie, freigelegte Mauern sind punktiert, rekonstruierte Teile mit einer unterbrochenen Linie.

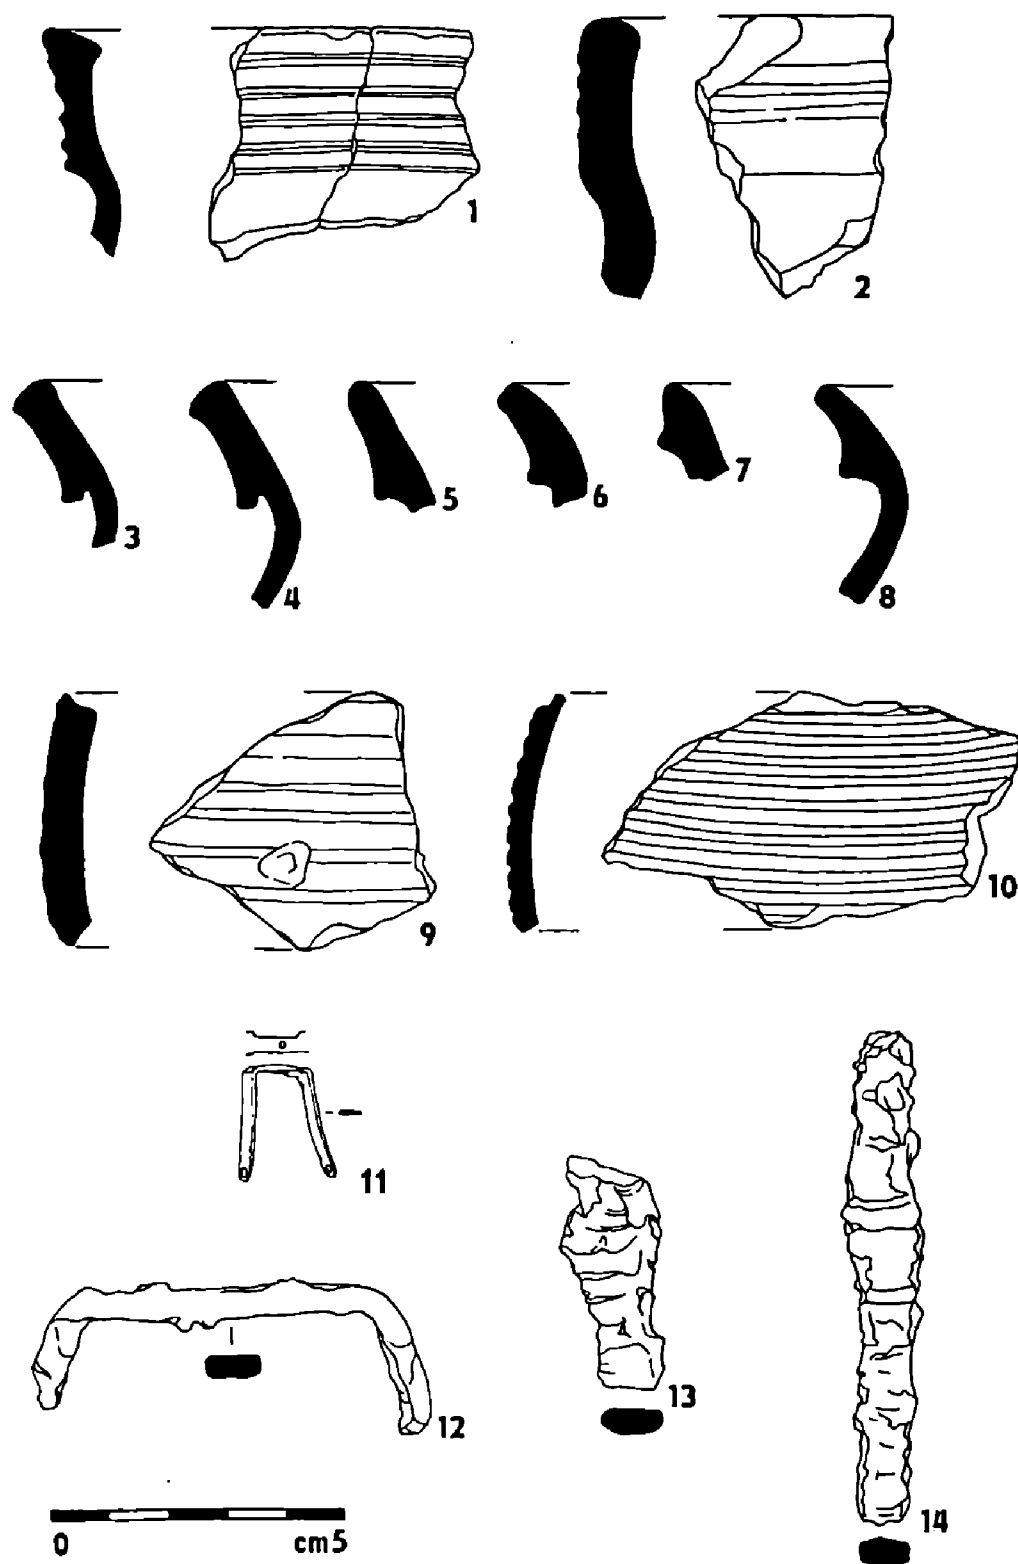
Obr. 11. Brantice, okr. Bruntál. Kostel Nanebevzetí Panny Marie. Výběr nálezů z hrobových zásypů (1–3, 7, 11–14) a starší část stratigrafie chrámového interiéru (4, 8–10; keramické střeby z propálené vrstvy). Kreslila Il. Pravdová.

Ze zásypů nejstarších hrobových jam a z nejstarší vrstvy uložené v interiéru kostela a následné požárové vrstvy pochází nepřilíš početný soubor keramických zlomků (obr. 11). Ze zásypu hrobové jámy k. č. 531, která porušila hrobový zásyp pohřbu k. č. 812, pochází vysoký římsovitý okraj zdobený na vnější straně obvodovými rýžkami (obr. 11:2), z hrobové jámy k. č. 505 s pohřbem k. č. 805 pak jednoduché okruží s mírně zesílenou horní hranou a obvodovými rýžkami na vnější straně. Relativně více keramických nálezů poskytla požárová vrstva s typy okrajů v podobě již rozvinutého okruží (obr. 11:4, 7).

Tento soubor, významný pro časové zařazení 1. stavební fáze kostela, je možné porovnat s keramickými nálezy z hradu Luginslandu vzdáleného cca 8 km severozápadně od Brantic (Kouřil–Plaček 1985, s. 118–121), který autoři řadí do 2. poloviny 13. až 14. století. Základní vývojové tendence keramiky 2. poloviny 13. až 14. věku na blízké severní Moravě shrnuje publikace výzkumu zaniklého kolonizačního sídliště v Rýmařově (Goš–Novák–Karel 1985, s. 202–217), kde vysoké římsovité okraje jsou charakteristické pro 2. polovinu 13. století a počátek výroby hrnců s okraji v podobě rozvinutého okruží je kladen na přelom 13. a 14. věku. Je jisté, že požár doložený propálenou vrstvou postihl kostel Nanebevzetí Panny Marie v Branticích v době, kdy už se v něm delší dobu pohřbívalo, takže uložení nejstarších pohřbů v chrámovém interiéru je možné datovat již před rok 1300.

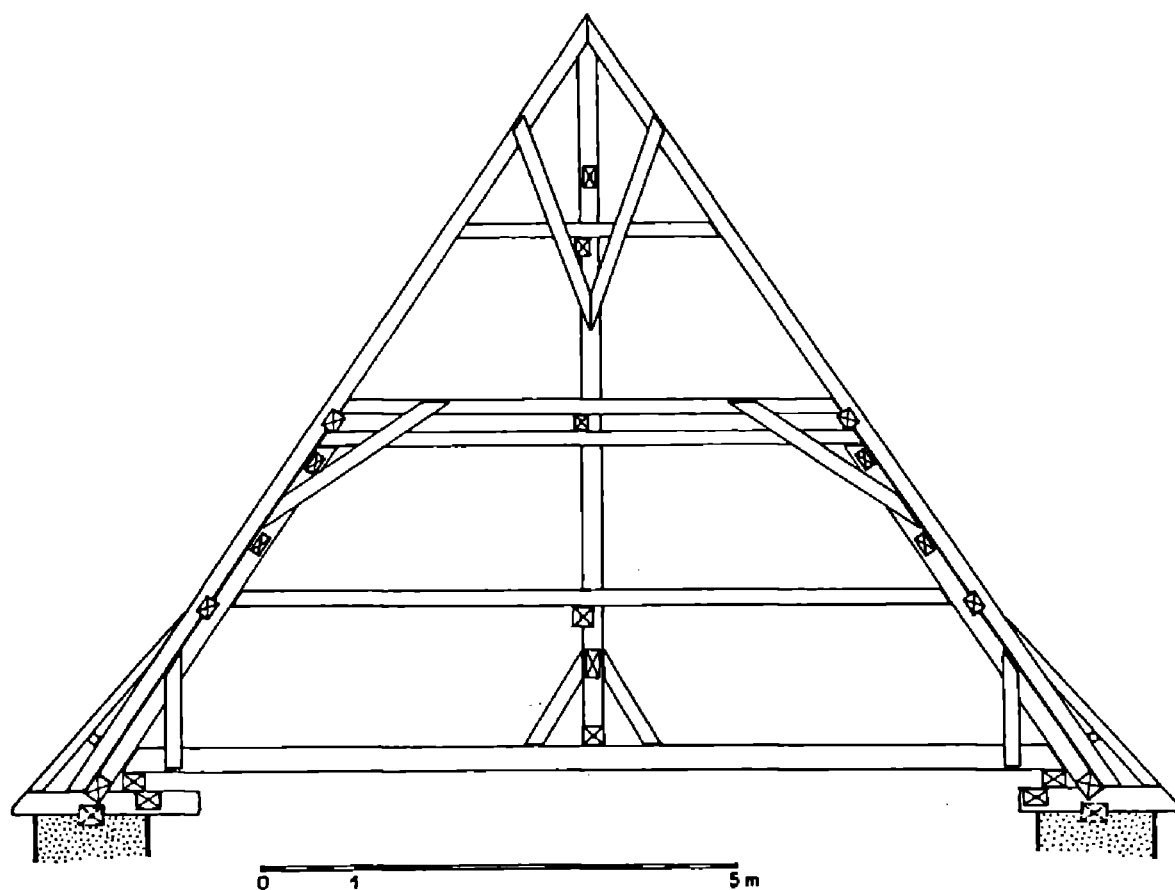
Obr. 18. Brantice, okr. Bruntál. Kostel Nanebevzetí Panny Marie. Schéma plné vazby krovu nad lodí, 1593 a mladší úpravy (D. Prix-M. Zezula, 1999).

Kostel byl završen mohutným, 8 m vysokým smrkovým krovem, dochovaným dodnes. Sestává ze dvou podobně konstruovaných částí nad lodí a presbytářem oddělených cézurou (obr. 17), vzniklou dodatečným zbořením východního štítu lodi a vítězného oblouku při barokním zaklenutí stavby. Už tato skutečnost dokládá, že krov je původní, z doby kolem roku 1593–1598/1611, což navíc potvrzuje respektování jeho vazných (později v baroku vyříznutých) trámů interiérovými omítkami. Konstrukčně je mu jednou z nejbližších obdob vzácný krov renesančního kostela v Raduni u Opavy z roku 1598. Podstatou krovové konstrukce jsou vždy tři trojúhelné rámy plných vazeb (obr. 18) s vloženou šikmou stolicí, podepřené středovým sloupkem s horní klasovou vzpěrou, neseným prahovou vaznicí, spojené trojicí hambalků a podélně provázané dalšími třemi středovými vaznicemi. Mezilehlé vazby (vždy čtyři mezi plnými; obr. 19) tvořil původně trojúhelník krokví a vazného trámu, spjatý trojicí hambalků, podepřených podélnými vaznicemi. Později, při barokním zaklenutí kostela, kdy se vrcholy valené barokní klenby s výsečemi dostaly do kolize s vaznými trámy krovu, došlo k jeho rozebrání, přizpůsobení a novému sestavení. Vazné trámy plných i mezilehlých vazeb, začepované do složité soustavy pozednic, spjatých ještě vnitřním pozednicovým věncem, byly vyřezány. Nové vazné trámy dostaly již jen plné vazby. Na ně byla podvlečena nová prahová vaznice umístěna cca o 0,5 m výše, přičemž byly odspodu zkráceny středové sloupky. Tyto sloupky byly znovu zavětrovány do vazných trámů i prahové vaznice patečními vzpěrami způsobem shodným s původním ukotvení sloupků, po kterém se zachovaly níže položené prázdné zádlabý. Současně došlo k podélnému zavětrování plných vazeb nepravými ondřejskými kříži a k výměně některých prvků konstrukce (obr. 20), aniž by však její schéma bylo změněno. Pouze nad východním polygonálním závěrem presbytáře bylo patrně starší schéma z let asi 1598–1611 nahrazeno novým řešením. Věncem závěrových krokví zde totiž pomáhá vynést jinde v krovu nepoužitá laterální stolice, zpevněné paralelně s krokviemi běžícími šikmými vzpěrami. Tento konstrukční princip je v okolí znám např. z pozoruhodného krovu pozdně barokního kostela v Pitárném na Osoblažsku, který pochází z roku 1773 a renesančním vazbám krovů na moravsko-slezském pomezí je cizí. Snad s výměnou závěrového věnce krovu v Branticích by bylo možné spojit část nákladů na opravu brantického kostela, doložených vyúčtováním v roce 1777 (Gruza–Goryczková 1999, s. 39 a 56, kteří s rokem 1777 ovšem spojili vznik celého krovu).

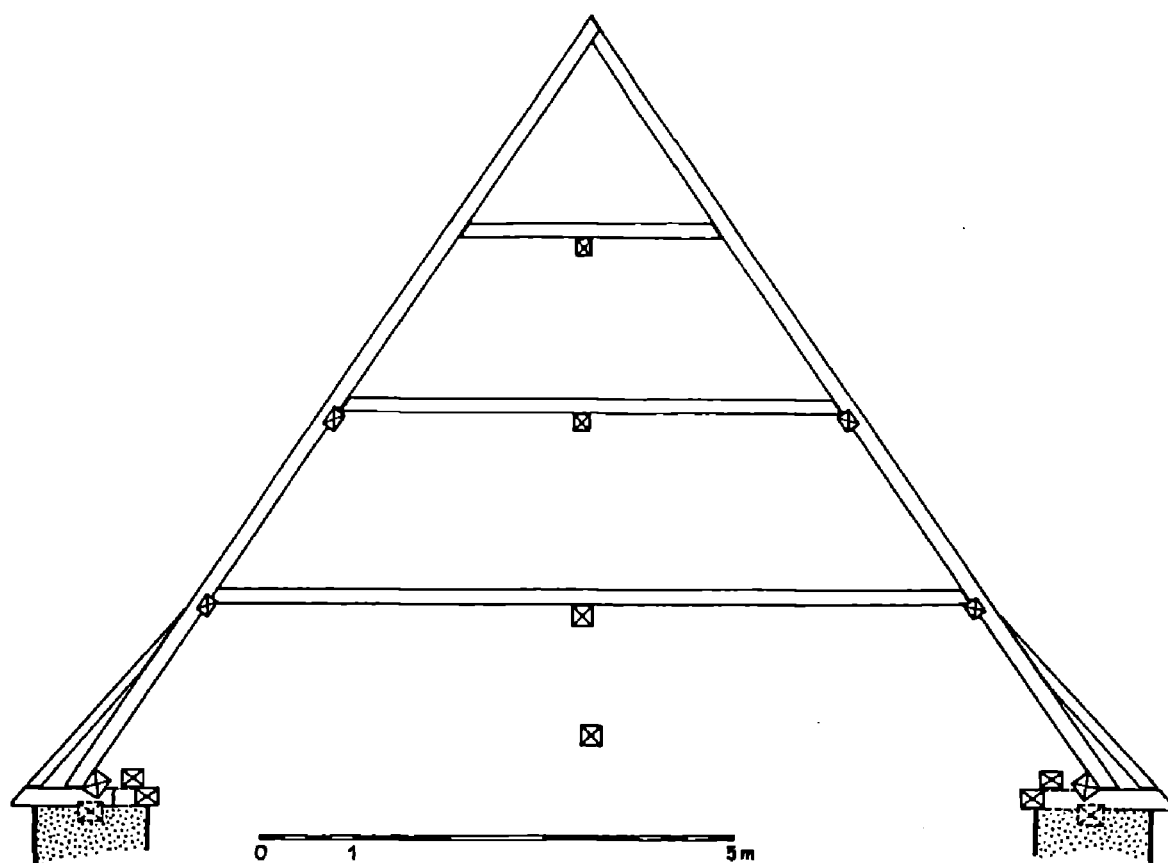
Obr. 19. Brantice, okr. Bruntál. Kostel Nanebevzetí Panny Marie. Schéma mezilehlé vazby krovu nad lodí, 1593 a mladší úpravy (D. Prix-M. Zezula, 1999).

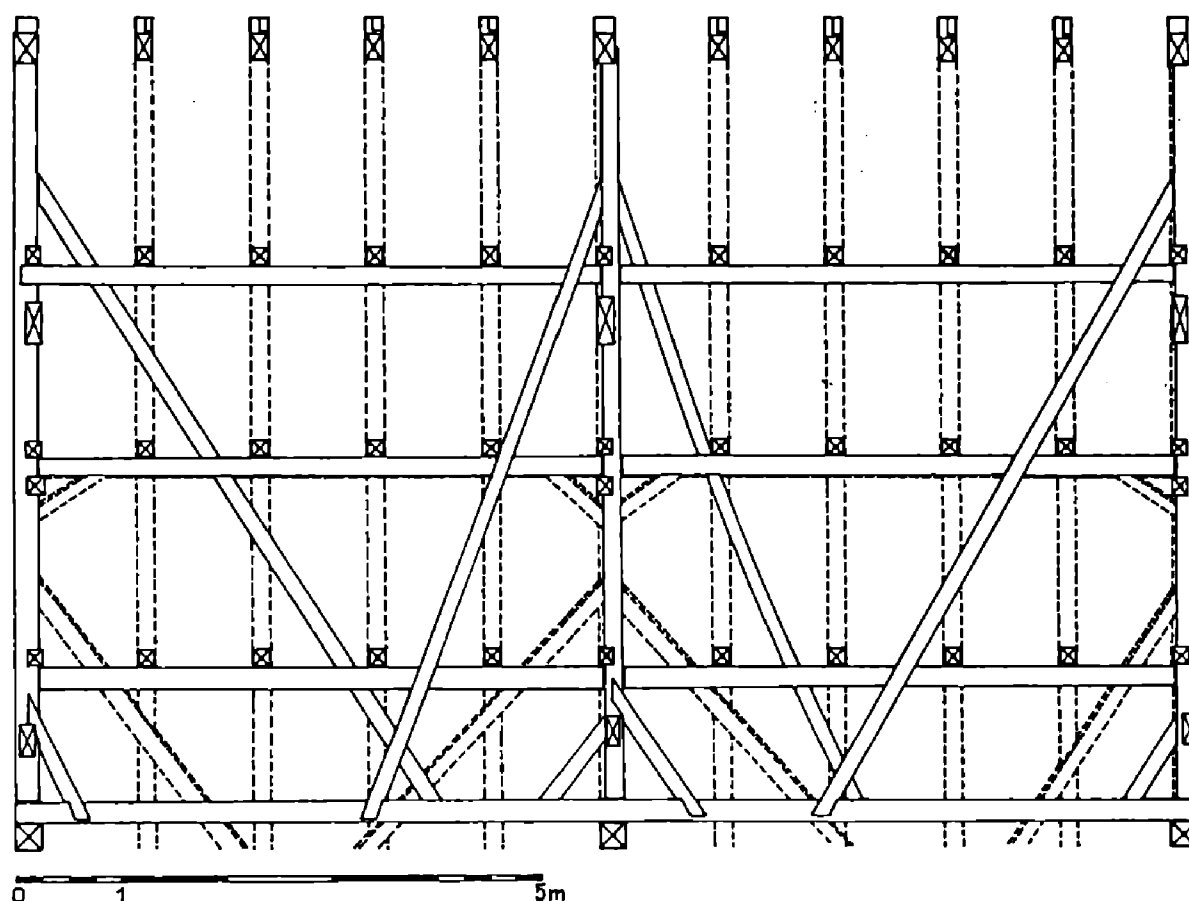
Obr. 20. Brantice, okr. Bruntál. Kostel Nanebevzetí Panny Marie. Podélné schéma krovu nad lodí, 1593 a mladší úpravy (D. Prix–M. Zezula, 1999).

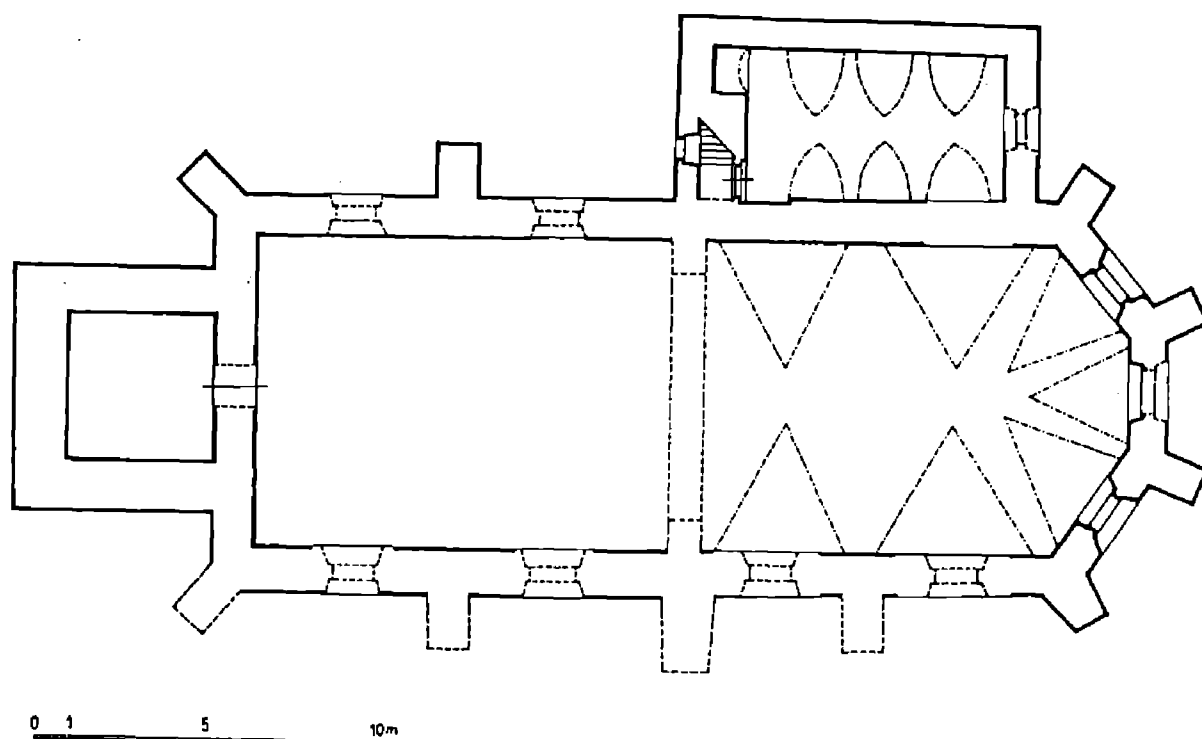
Obr. 21. Brantice, okr. Bruntál, Kostel Nanebevzetí Panny Marie. Pokus o rekonstrukci kostela po renesanční přestavbě 1593–1611 v úrovni 1. patra věže. Plnou čarou dochované zdivo, přerušovaně rekonstruované partie, čerchovaně vkresleny dochované i rekonstruované klenby (D. Prix, 1999).

Kostel tak svou podstatně změněnou podobou (obr. 21) navázal na dobově aktuální výtvarné proudy, spjaté s činností protestantských vrchností v okolí. Polygonální závěr prodlouženého presbytáře byl reakcí na starší gotické presbytáře především městského kostela v blízkém Krnově. Odtud byl čerpán i motiv oktogonální nástavby tehdy (1554–1603; Samek 1999, s. 207) dostavovaných věží (obr. 22). Osmiboké nástavby patřily k oblastně velmi oblíbenému prvku a jsou známy rovněž z o málo starších věží městského kostela v Hlubčicích (2. polovina 16. století, Głubczyce dnes v Polsku) a Bruntále (před 1579; Prix 1991, s. 115–116) nebo např. z přibližně soudobých venkovských kostelů v Hynčicích (asi z poloviny 16. století), Albrechticích (1610), Bližčicích (kolem 1589, Bliszczycyce dnes v Polsku), Ścioborzyc Małych (1602, dnes v Polsku), ze zbořeného kostela v Liptani (nástavba

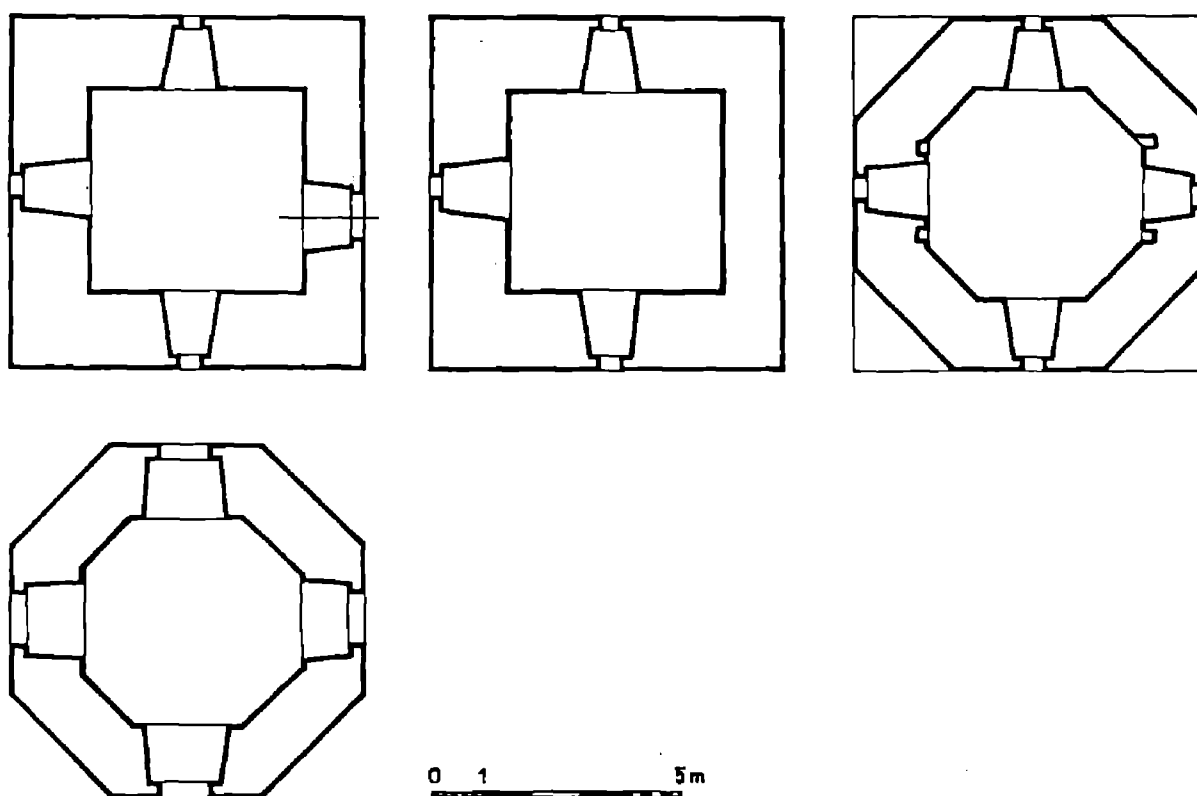
Obr. 22. Brantice, okr. Bruntál, Kostel Nanebevzetí Panny Marie. Půdorys 2., 3., 4. a 5. patra věže (D. Prix, 1999).

Unter diesem Einfluss entstand auch die Oktogonalform der damaligen aufgebauten Türme (Abb. 22). Aus der Regionalarchitektur der 2. Hälfte des 16. Jhs. stammen Sgraffiten von sehr guter Qualität, die auf dem Brantizer Turm zu sehen sind (Abb. 6). Ihre Analogien findet man auf den städtischen Kirchen in Bruntál und Krnov, oder auf dem Schloss in Brantice. Den Umbau dieses Schlosses hat Kanzler Jeronym Reinwald von Hohenzollern durchgeführt. Derselbe war auch Initiator des Umbaus der Kirche in Brantice.
