Archaeologia historica. 2002, vol. 27, iss. [1], pp. 279-288

Zámok Vígľaš v období 14.–18. storočia

VÁCLAV HANULIAK – RADOSLAV RAGAČ

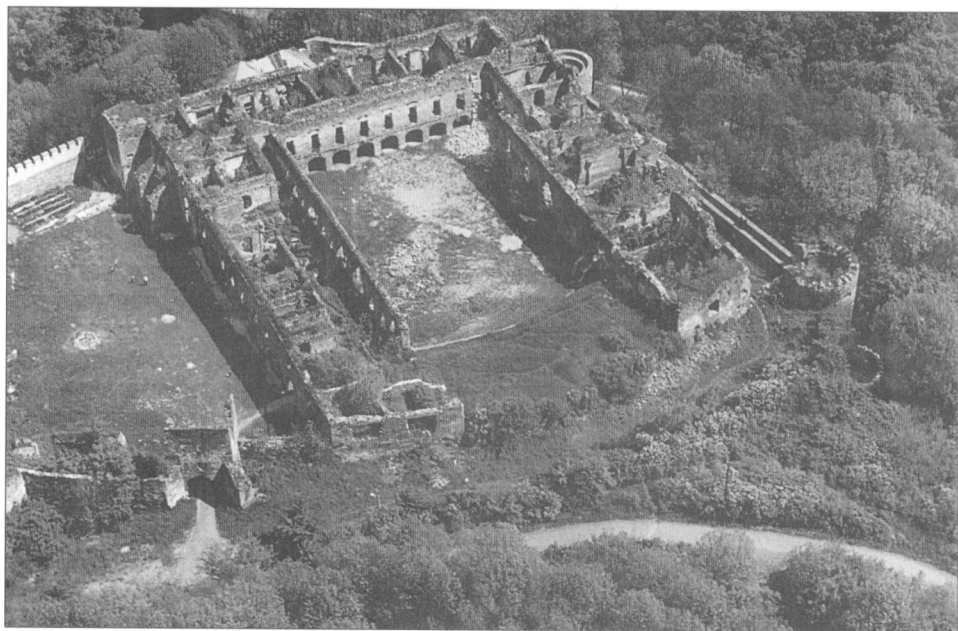
Obr. 3. Víglaš – zámok v súčasnosti. Foto: V. Hanuliak.

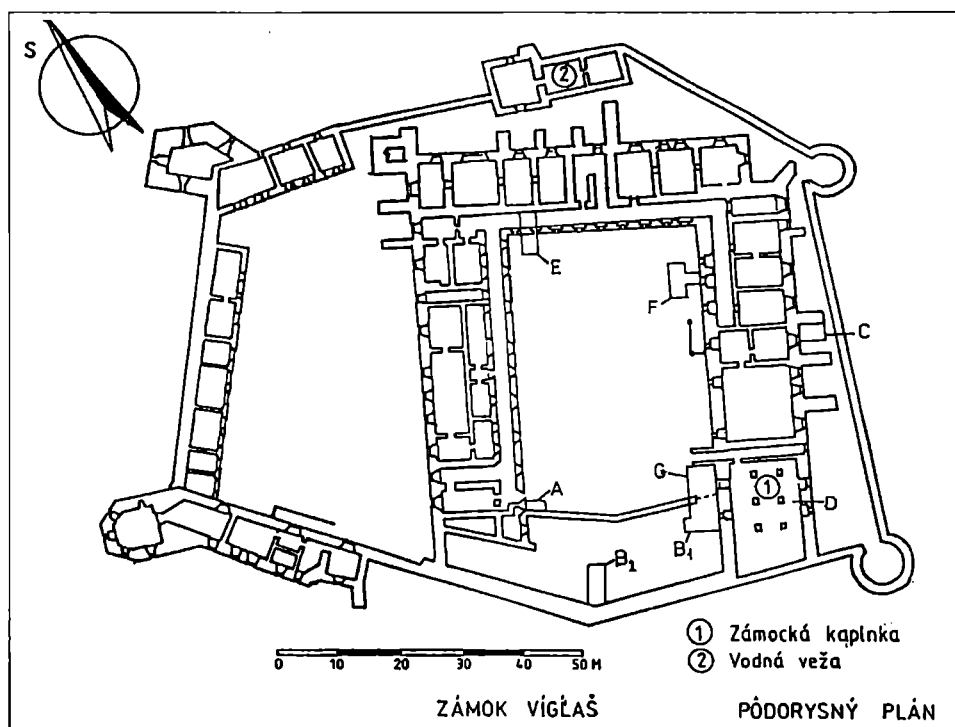
Obr. 4. Víglaš – zámok, pôdorysný plán.

Základnú pôdorysnú dispozíciu historického jadra zámku vytvárajú tri obytné krídla okolo obdĺžnikového nádvorja. Zo SZ strany objekt bol chránený vežou. Podľa súčasných historických zistení zámok vznikol v nadväznosti na Zvolenský zámok v období rokov 1390–1400. Je preto evidentné, že priamou predlohou Vígľaškého zámku je Zvolenský zámok postavený z príkazu Ľudovíta Veľkého (syna Karola Róberta z Anjou) v rokoch 1370–1382 (Fiala–Fialová 1971).

Zo SZ strany bol objekt chránený vežou. Základný tvar zámku sa zmenil v 16. stor., keď pristavali opevnenie so štyrmi nárožnými baštami, čím zámok získal tvar nepravidelného šesťuholníka. Zámok z troch strán chránil prírodný zráz, ktorého nedostupnosť umocňovali príkre skalné svahy. Celú južnú stranu pozdĺž vonkajšieho opevnenia obopínala priekopa, ktorá vo východnej časti bola vysekaná do skalného podlažia. Prvá brána bola umiestnená v priechodnej štvorhrannej veži. Na vonkajších nárožniach bola zosilnená nárožnými piliermi. Vstupná veža je umiestnená v línii hradieb už vonkajšieho opevnenia. Hradby vonkajšieho opevnenia v západných nárožniach sú spevnené polygonálnymi a na východnej strane polkruhovými baštami. K obrane zámku bola vybudovaná tiež okrúhla bašta, situovaná už na vonkajšej strane obrannej priekopy. Úlohou tejto bašty bolo chrániť a uzatvárať hradnú priekopu z východnej strany. V JV časti obrannej priekopy je umiestnená zámocká studňa, ktorá bola vysekaná do skalného podlažia. (Objekt studne nebol archeologicky preskúmaný.) Na JZ strane vonkajšieho opevnenia boli k obvodovej hradbe vstavané tri pomocné budovy.

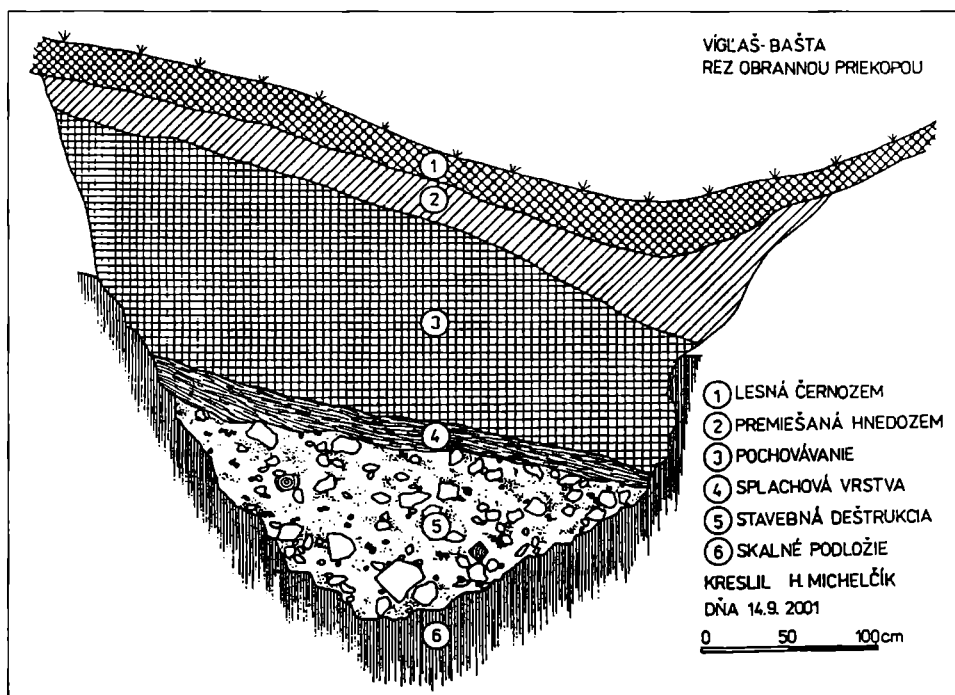
Obr. 6. Víglaš – Bašta, rez obrannou priekopou vonkajšieho opevnenia vartovky.

Už prvou sondou v tejto polohe bola zistినá kamenná architektúra. Po celkovom plošnom odkryve exponovanej časti môžeme konštatovať, že polohu Bašta reprezentuje solitérna stavba šesťhrannej veže. Hrúbka základového muriva sa pohybovala do 140 cm. Nadzákladová časť muriva dosahovala hrúbku 90 cm. Z dvoch tretín po jej obvode vo vzdialenosti 15 až 18 m bola obohaná obrannou priekopou, v spodnej časti už zasekanou do skalného podložia. Obranná priekopa vzhľadom na úroveň dnešného terénu bola hlboká 280 cm. Na základe získaného archeologického materiálu predpokladáme, že táto obranná – strážna veža nemala dlhšie trvanie. Jej zánik kladieme do poslednej tretiny 17. stor. Pomerne dobrú stratigrafiu dokladá zásyp v obrannej priekoje.

Najspodnejšiu vrstvu reprezentujú nálezy zánikového horizontu zo 17. stor. Strednú časť vytvára splachová vrstva bez nálezov. Vrchnú vrstvu dokladá množstvo ľudských skeletov, keď poloha Bašta slúžila ako pohrebisko v období morových epidémií (Hanuliak 1986).
