Nové poznatky o gotické architektuře jihovýchodní Moravy

JIŘÍ KOHOUTEK – ZDENĚK VÁCHA – RADIM VRLA

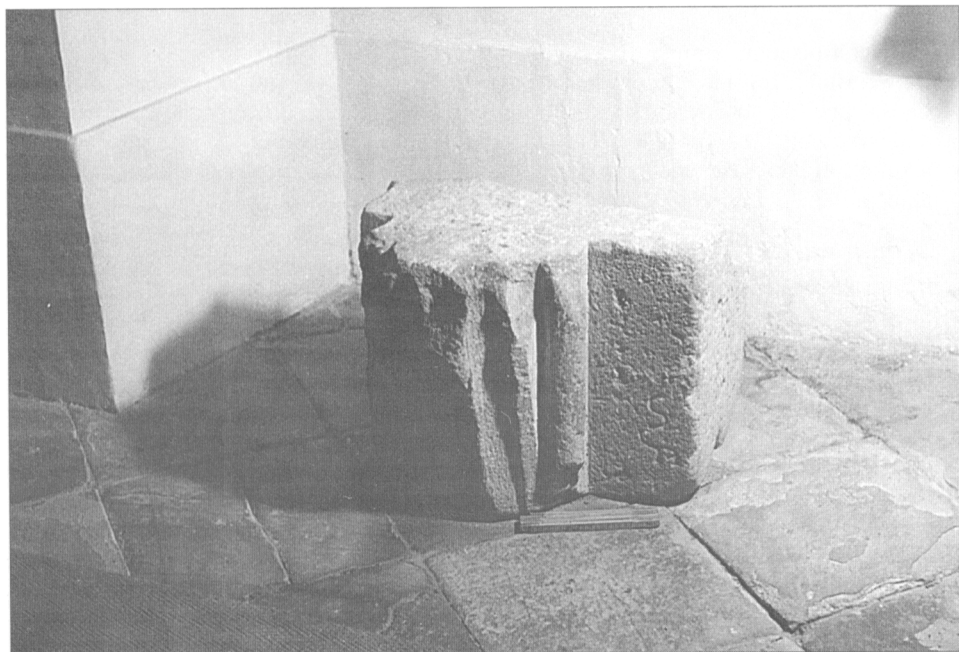
Obr. 8. Vizovice, zámek – klenební přípora s kamenickými značkami (srov. obr. 9/7 a 7, foto: R. Vrla 1999).

Na části kamenných bloků jsou viditelné kamenické značky (obr. 9, srov. obr. 8), dokumentováno jich bylo 9 sedmi typů. Pro některé lze najít paralely v rámci zpracovaného velehradského katalogu,¹³ z těchto analogií však nechceme vyvozovat zásadní závěry. Shodné jsou některé základní typy (I, C, S), které se však vyskytují i v jiných obdobích a oblastech. Při vyslovení předpokladu o relativní vypovídací schopnosti typů kamenických značek vycházíme též ze skutečnosti, že značka typu písmene F se nachází na Velehradě, na tečovicckém portále i na fragmentech z vizovického kláštera (viz dále); o přímé souvislosti všech tří staveb na základě formální analýzy článků však zřejmě nelze uvažovat.

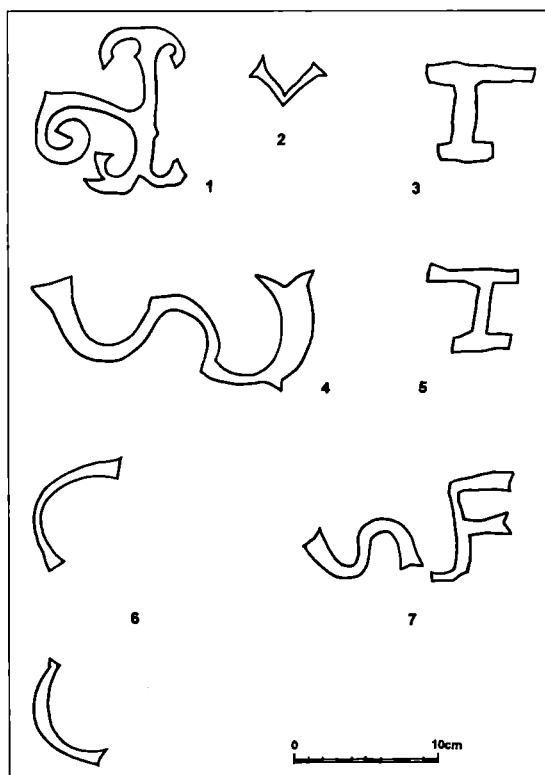
Obr. 9. Vizovice, kamenické značky nalezené na gotických kamenických člancích v areálu zámku. Některé značky jsou patrné na druhotně použitých prvcích ve zdivu zámeckých sklepení (č. 1, 4, 5 a 6) a krypty (č. 3), značka č. 2 se nachází na článku s přízdním prutem (srov. obr. 6/3), č. 7 na klenební přípoře (srov. obr. 7 a 8) (kresba: R. Vrla 2001).
