Zaniklá středověká osada Bystřec, usedlost XIV a její hospodářské zázemí (tzv. usedlost XV)

Archaeologia historica. 2003, vol. 28, iss. [1], pp. 399-418

LUDVÍK BELCREDI

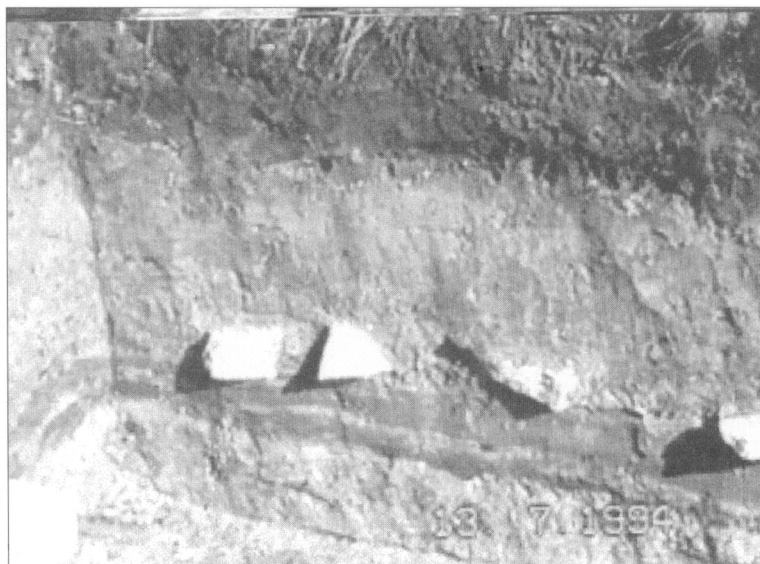
Obr. 3. Foto profilu v sz. rohu obytné plochy A. U XIV.

šikmá uhlíkatá vrstva jdoucí až k okraji obj. č. 541, tedy k velké zásobní jámě. Je založena na slínové vrstvě, která se prolíná s pískovými vrstvami, které jsou i nad ní. Překrývá obj. č. 543, ke kterému snad náleží zbytky starší uhlíkaté vrstvy nacházející se severně od něj. Samotný obj. č. 541 měl dvě období existence. První je spojena s těmito fázemi a tudíž i s kúlovou stavbou. Pak následovalo určité období, ve kterém došlo k vyrovnání terénu a v tomto horizontu byla jáma znovu vyhloubena. O tom svědčí odskok na hraně starší vrstvy. To však již stavbu vymezoval kamenný základ, o nějž se, zřejmě po velmi krátké době trvání, zachytily další naplavené vrstvy. Tuto fázi tvořila jen velmi tenká uhlíkatá vrstva spáleníště, která vychází na severu prakticky ze stejné výšky jako starší šikmá, avšak u okraje jámy již jejich výškový rozdíl činí 25 cm. Tenká uhlíkatá vrstva, naprostá absence mazanice, na rozdíl od 30 cm vrstvy v horní části obj. č. 541, a velmi nízké zahloubení kúlových jam na severní straně, vytváří domněnku, že terén byl druhotně srovnáván a do této roviny upravován. Navíc jsou vrstvy spáleníště na severní straně jakoby uříznuty a místo nich se zde nacházejí kameny, nesouvisle uložené do jednoho horizontu s ml. vrstvou spáleníště. Jejich úkolem zřejmě bylo zpevnit terén nad jílovou vrstvou, která, jako by se zde dostala do zlomu mezi dvě vrstvy uhlíkaté. Nad nimi se však objevuje vrstva sterilní zeminy, která se jižním směrem snižuje z 25 cm na severu, na pouhých 5 cm u jižní stěny, neboť naplaveniny zde dosáhly až k okraji kamenné stěny. Je to situace, se kterou jsme se v modifikacích setkali i na dalších usedlostech východní části této strany. Vrstva písku oddělující mladší horizont od staršího dosahovala ve čtv. -175/+120 dokonce 40 cm. Na sterilní vrstvě hlíny pak spočívá zánikový horizont domu tvořený 7 cm vrstvou spáleníště a až 10 cm silně vypáleného mazanického přikrovu, který svědčí o zániku stavby mohutným požárem (obr. 3).

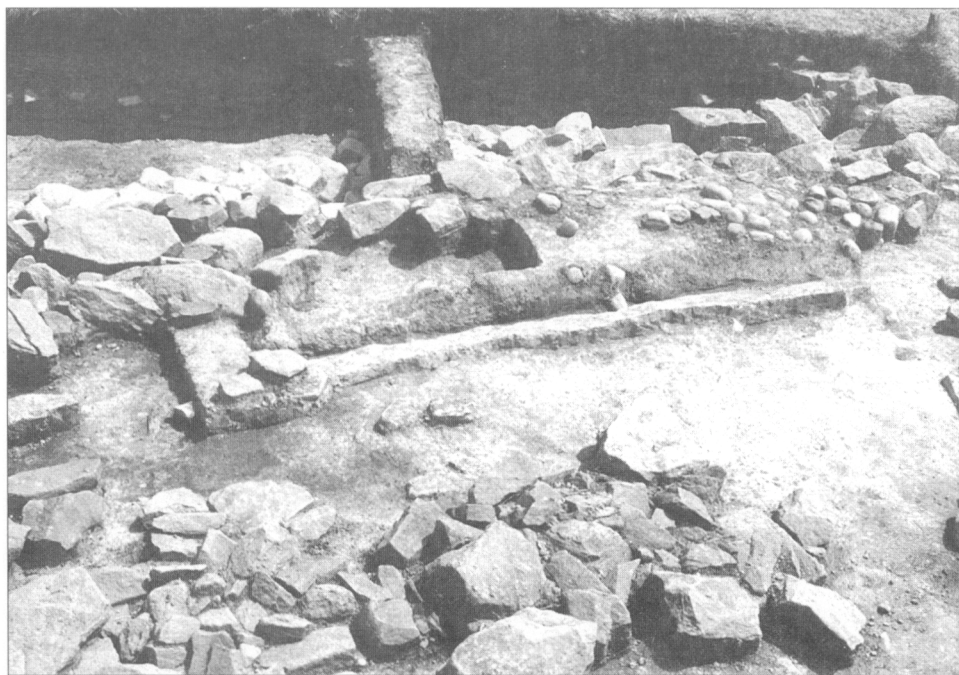
Obr. 6. Kanálek na západní straně obytné místnosti A U XIV vytvořený vodou stékající se střechy, za ním plocha dlážděná oblázky. Pohled od sz.

5. Wüstung Bystřec, Anwesen XIV. Schicht der Deckausschmierung durch Grundmauer der Wohnfläche begrenzt. Anblick von SW. Foto Belcredi.
6. Wüstung Bystřec, Anwesen XIV. Kanälchen an der Westseite des Wohnraumes A, das durch Wasser vom Dach entstanden ist. Hinter dem Kanälchen befindet sich eine Fläche durch das Geröll gepflastert. Anblick von NW.

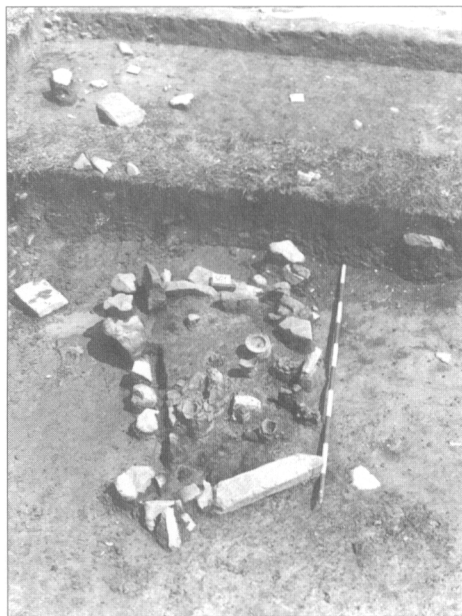
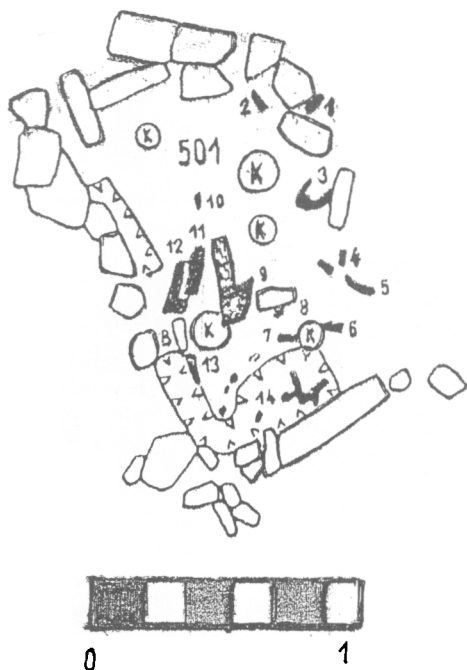
Obr. 7a. Ohraničený prostor s nálezy v obj. 501, pohled od jihu, 7b – náčrt nálezové situace téhož objektu. Legenda: 1–8 – části podkov, 9 – kování vozu, 10 – hřeb, 11–13 – kování osy kol vozu, 14 – tři podkovy, K – keramické nádoby, B – brousek (kresba Z. Špičák).

- 7a. Wüstung Bystřec, Begrenzter Raum mit den Funden in Obj. 501, Blick von S.
- 7b. Wüstung Bystřec. Zeichnung der Fundsituation desselben Objekts. 1–8 – Hufeisenteile, 9 – Hufeisen, zerbrochen in zwei Teile, 10 – Nagel, 11–12 – Holzreste, 13 – Hufeisen, 14 – Teile von drei Hufeisen, K – keramische Gefäße, B – Schleifstein.

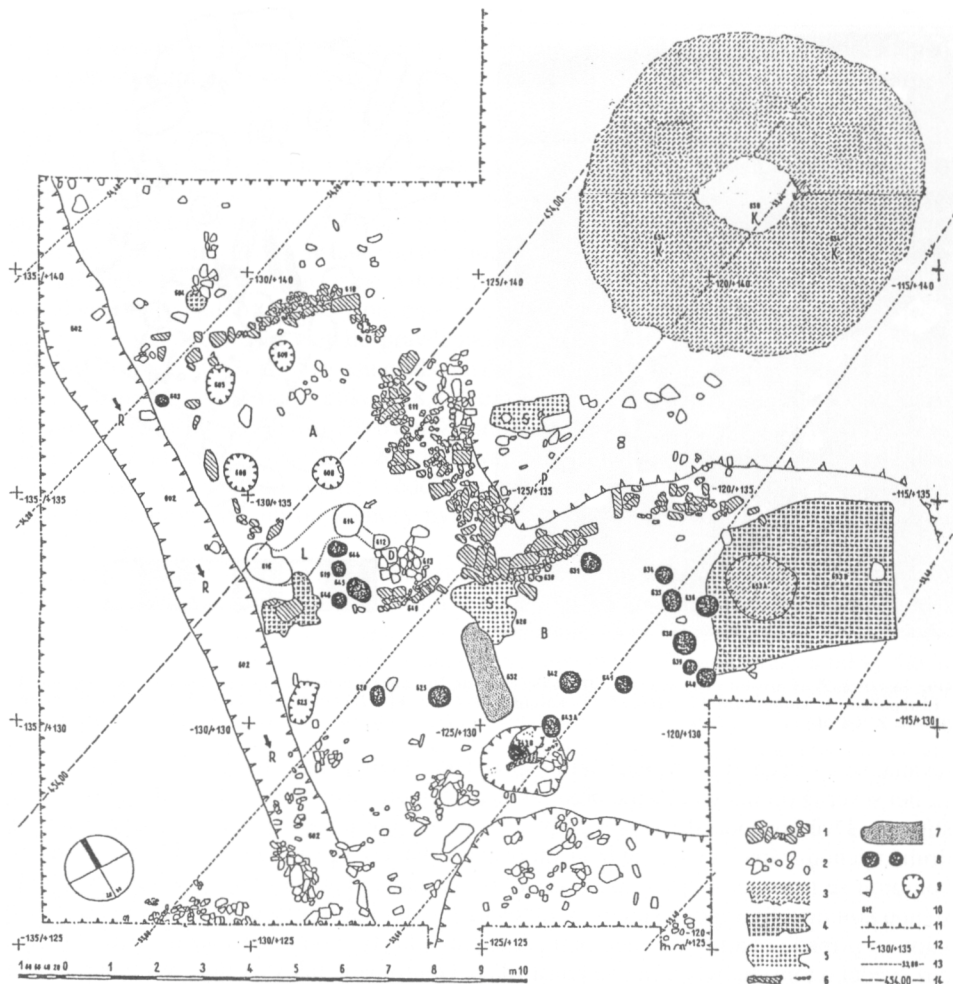
Obr. 8. Půdorysná dispozice U XV. Legenda: 1 – rozpad kamenného zdiva, 2 – rozptýlené kameny, dlažba, 3 – plocha vyplněná kameny, 4 – plocha mazanice, 5 – plocha s uhlíky, 6 – zbytky dřev, 7 – šedě zbarvené objekty, 8 – kulové jamky, 9 – zahloubené objekty, svah terénu, 10 – číslo objektu, 11 – výkopová hrana, 12 – body pětmetrové čtvercové sítě, 13 – vrstevnice po 20 m, 14 – vrstevnice po 1 m (kresba Z. Špičák). A – vnitřní prostor předpokládané srubové stavby, B – vnitřní prostor srubové stavby, L – loch, D – dlažba, P – snížená plocha, R – rigol ve směru spádu terénu, K – zpevněná kruhová kamenitá plocha.

Zastavěná plocha tvoří hák o stranách 12 m (obr. 8). Náš popis zahájíme netradičně v nejsevernější části, kde geofyzika naměřila nejvyšší hodnoty. Při východním profilu čtv. –135/+135 jsme také ihned pod drnem odkryli vrstvu mazanice, která zasahovala i do sousedního čtverce. Na mazanici se nacházela řada kamenů svědčících o pozdějších terénních úpravách. Prakticky jimi byla zlikvidována západní stěna, která se nacházela na nejvyšším bodě terénu. Od severu byla nasypaná kamenná hráz v jejíž východní části bylo možné rozpoznat zbytky stěny v délce 180 cm o šířce až 50 cm. Původně měla délku 310 cm a na sv. se stácela jižním směrem, kde pokračuje v délce 580 cm. Za ní je terén oproti vnějšímu zhruba o 30 cm zvýšený. Kameny byly zřejmě podkladem pro srubovou konstrukci, což dokládá i velký plochý kámen o stranách 58×33×24 cm, tvořící sv. nároží. V takto vytvořeném prostoru se ve střední a západní části nachází dvě dvojice jam, obj. č. 605, 606, 608 a 609. Původně byly asi pravidelně kruhové, dnes spíše oválné s protažením směrem jižním, které patrně vzniklo vlivem tekoucí vody. Velikost jam na povrchu je 54×30, 49×33, 43×40 a 65×44 cm. Dvě severní jámy dosahují hloubky 41 a 44 cm, jižněji položené 50 a 25 cm. Ze 3 z nich pocházejí nálezy keramiky. Z obj. č. 608, který byl nejmělký, pochází plochá poklice a atypické výdutě. Je velmi obtížné posoudit, k čemu tyto objekty sloužily. Na kúlové jámy jsou příliš velké a excentricky položené, na zásobní zase málo hluboké. Objekty jsou vyplněny uhlíky, mazanicí a také pískem, což ukazuje na to, že v době zániku byly objekty funkční a vylučuje funkci kúlových jam. Na to, že se zde stavba nacházela ukazuje množství uhlíků a mazanice, rozptýlené nejen po ploše, ale i v přilehlém rigolu a na sever od ní. Z plochy pochází nález sekery. Na východní straně navazuje na kameny dlažba o šířce 1 m jdoucí jižním směrem v délce 380 cm. Posledních 150 cm tvoří velmi kvalitně vystavěné zdivo z velkých kamenů o 2 vrstvách, které se pravouhle lomí a pokračuje o stejné kvalitě 312 cm východním směrem, kde na něj navazuje kamenný rozptyl. Pod kameny je prudký, zhruba 60 cm vysoký svah. Ze snížené plochy, kterou obě strany svírají, pochází jen velmi malé množství nálezů. Patří k nim pás spáleného dřeva a v severní části mazanicová kra s uhlíky. Zalomení dlažby, či zpevnění okraje nádvoří, je velmi podobné situaci na U XIV, stejně jako půdorysná dispozice a rozvržení jednotlivých staveb. Také zde voda z této střední části odtéká kolem navezených vrstev směrem východním, kde se stáčí k jihu.

8. Wüstung Bystřec, Anwesen XV. 1 – Zerfall der Steinmauer, 2 – zerstreute Steine, Pflasterung, 3 – Fläche mit Steinen erfüllt, 4 – Lehmfläche, 5 – Kohlenfläche, 6 – Holzreste, 7 – grau verfärbte Objekte, 8 – Pfostenlöcher, 9 – eingetiefe Objekte, 10 – Objekt Nummer, 11 – Ausgrabungskante, 12 – Punkte des Quadratnetzes, 13 – Schichtenlinien nach 20 m, 14 – Schichtenlinien nach 1 m. A – Innenraum des vorausgesetzten Blockbaus, B – Innenraum des Blockbaus, L – Erdstall (?), D – Pflasterung, P – erniedrigte Fläche, R – Rigole, K – verfestigte Steinfläche in der Rundform.
