Výsledky výskumu severovýchodnej bašty mestského opevnenia v Bardejove

Archaeologia historica. 2007, vol. 32, iss. [1], pp. 113-122

MARTIN BÓNA – GABRIEL LUKÁČ

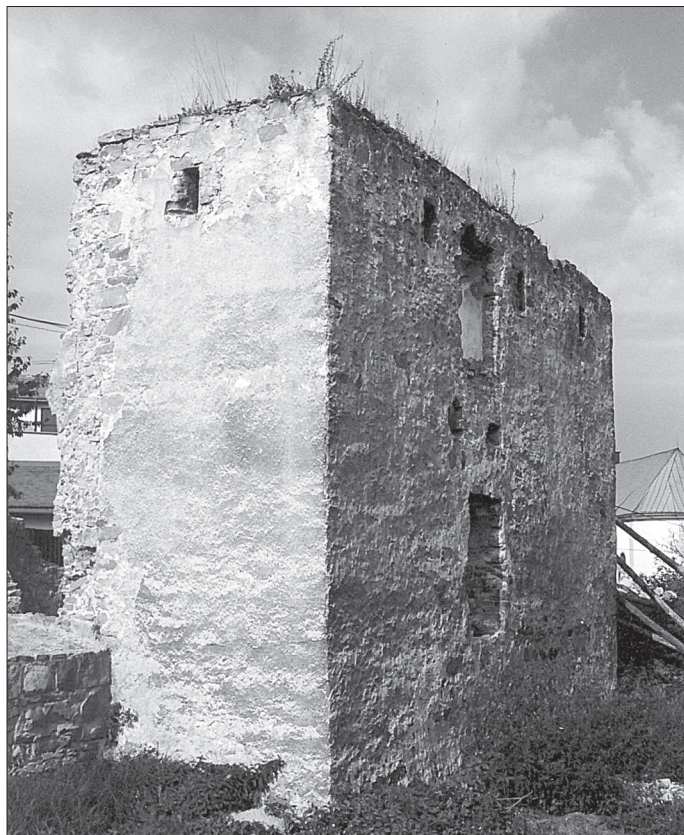
Obr. 2. Celkový pohľad na severovýchodnú baštu od severovýchodu. Foto M. Bóna VIII/98.

Kým na vnútornej strane bašty sa primárne povrchové úpravy zachovali len lokálne v úrovni predprsené, vonkajší plášť nesie súvislé plochy pôvodnej nahrubo roztieranej omietky prechádzajúcej aj na plášť západnej kurtiny a do ostení strieľní (obr. 2). V časti koruny predprsené kurtiny sa na vonkajšom plášti zachoval aj fragment pôvodnej kamennej korunnej rímsy vyskladanej z jedného radu bridlicovito štiepaného kameňa.

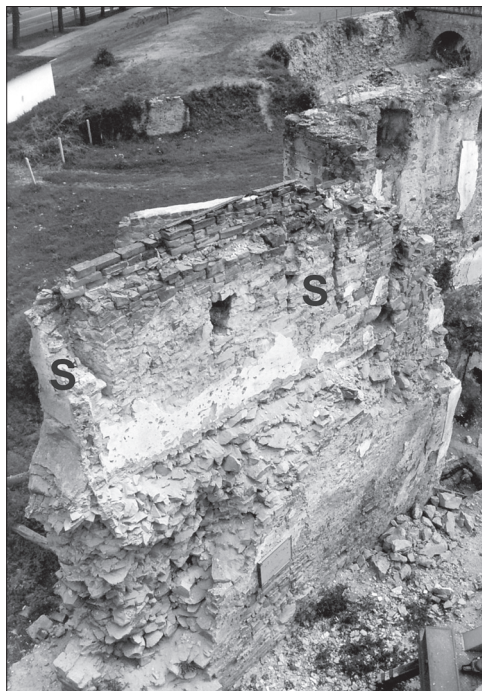
Obr. 4. Severozápadný pohľad na stojaci úsek západnej kurtiny s vyznačením polôh zamurovaných strielní (S). Foto M. Bóna VIII/98.

Samotná predprsená výška min. 2,1 m bola po obvode bašty už počas výstavby prečlenená štyrmi strieľňami. Tri rovnomerne rozostúpené strieľne sa nachádzali v severnej stene a boli určené pre ručné palné zbrane, hákovnice (obr. 6). Ich dovnútra sa roztvárajúce ostenia sú prekryté segmentovými záklenkami z tehál („prstovky“ 25–26×13,5×7–8 cm) a štrbinové hrdlá situované vo vonkajšom líci múru majú prekľady z opracovaného kameňa a v spodnej časti situovaný zapažovací trámik (obr. 5). Mierne odlišný charakter má strieľňa vo východnej stene, ktorá má obojstranne roztvárajúce sa ostenia. V západnej časti predprsené sa strieľňa nenachádzala a podľa identifikovaného murovaného ostenia vstupného otvoru mohol tento z ochodze viesť do kútového arkieru obrannej alebo hygienickej funkcie (prevét?). V predprsení príľahlej západnej kurtiny boli identifikované zvyšky dvoch obdobných zamurovaných štrbinových strieľní vo vzájomnom odstupe 2,7 m (obr. 4/S).
