Šibenice u Přimdy : archeologický výzkum objektu se zvláštním symbolickým a sociálním významem

Archaeologia historica. 2016, vol. 41, iss. 2, pp. 501-523

ŠIBENICE U PŘIMDY. ARCHEOLOGICKÝ VÝZKUM OBJEKTU SE ZVLÁŠTNÍM SYMBOLICKÝM A SOCIÁLNÍM VÝZNAMEM

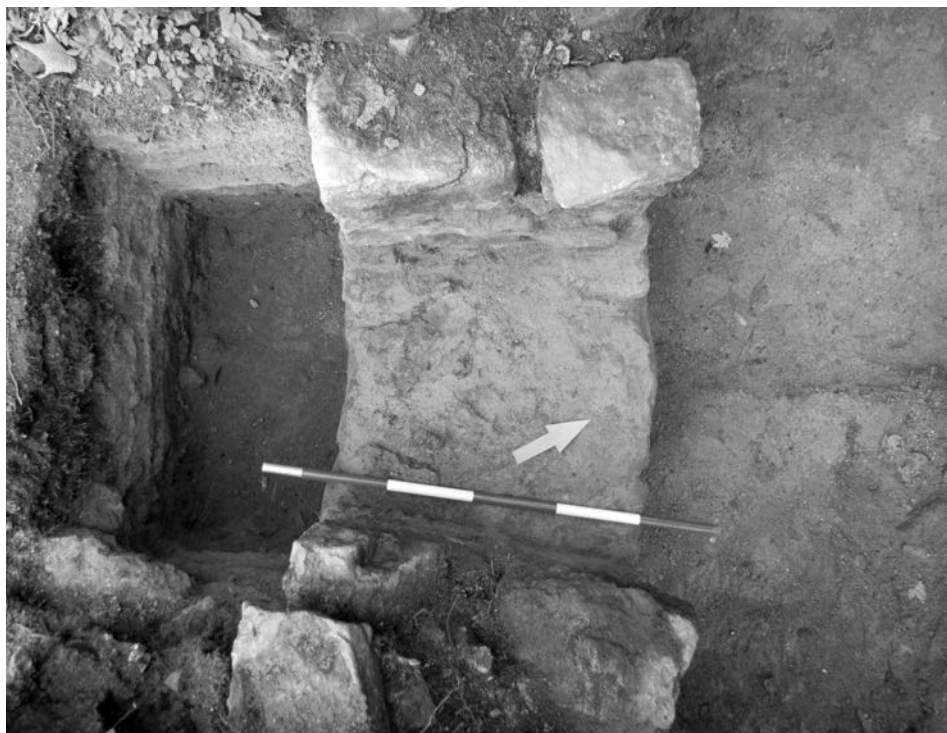
Obr. 16. Přimda, okr. Tachov. Sonda V – dochovaná spodní část vstupu do šibenice. Foto P. Sokol, 2014.
