Soubor tří feudálních sídel a dvorce v Kestřanech u Písku

FRANTIŠEK KAŠIČKA

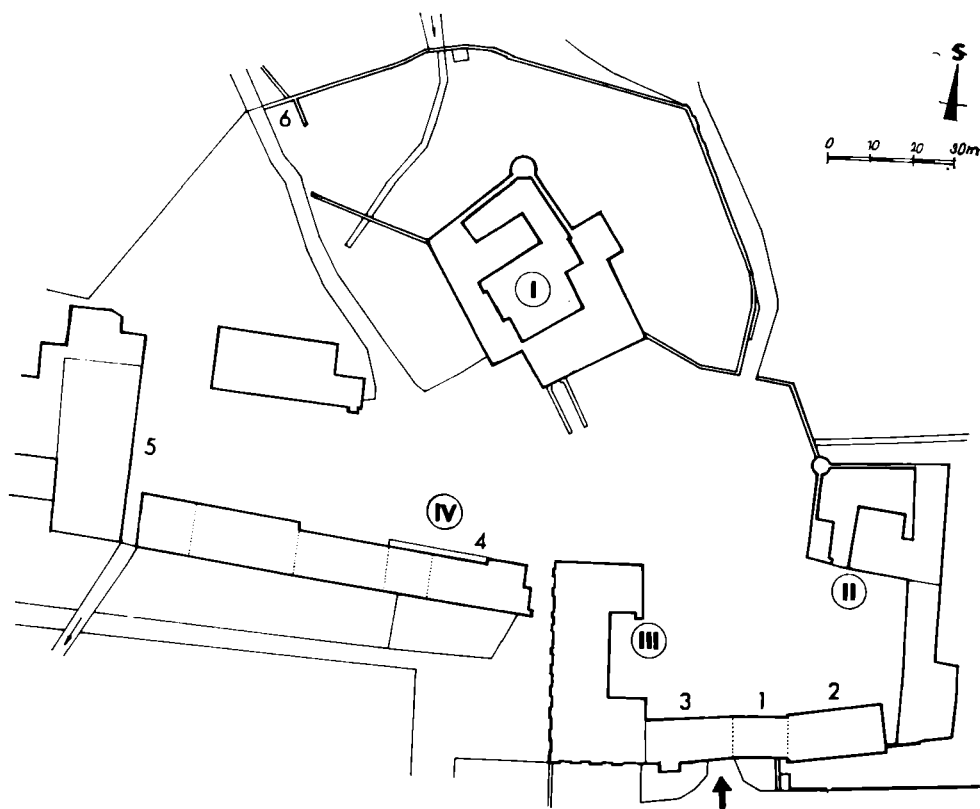
Obr. 1. Kestřany — celková orientační situace souboru: I. Horní tvrz, II. Dolní tvrz, III. zámek, IV. hospodářský dvůr. 1 — středověká hospodářská budova, 2 — bývalá renesanční sladovna, 3 — renesanční budova dnešních stájí, 4 — bývalá ratejna a vepřin, 5 — barokní stodola, 6 — horní brána. (F. Kašička)

1. Kestřany — Gesamtorientierung der Situation des Ensembles: I. Obere Feste, II. Untere Feste, III. Schloß, IV. Wirtschaftshof. 1 — mittelalterliches Wirt-

- schaftsgebäude, 2 — ehemalige Mälzerei aus der Renaissance, 3 — Renaissancegebäude der heutigen Stallungen, 4 — einstige Gesindestube und Schweinestall, 5 — barocke Scheune, 6 — oberes Tor (F. Kašička).

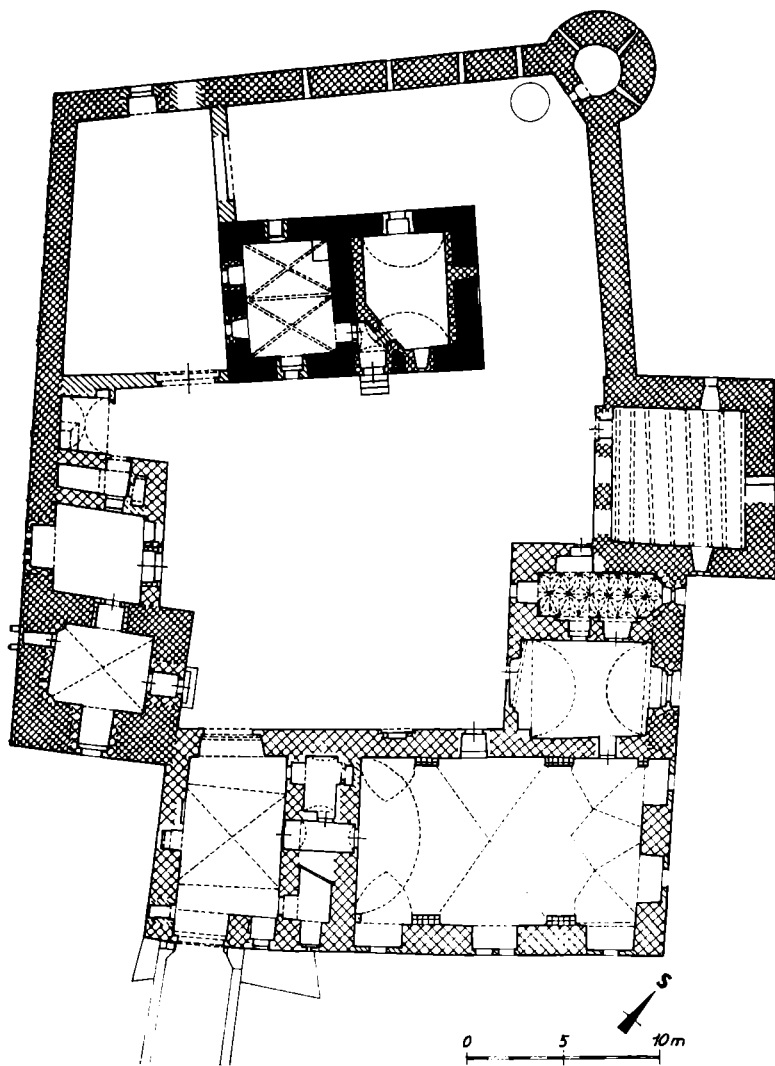
Obr. 2. Kestřany – půdorys přízemí Horní tvrze ve stavebně historické analýze, stav r. 1986 – vybudování dodatečných příček a mezlostropů. Černé značeno rané gotické zdivo „purkrabství“ husté a řídké mřížky značí 2 pozdější gotické fáze, ostatní zdivo je renesanční a mladší. (F. Kašíčka)

2. Kestřany — Grundriß des Erdgeschosses der Oberen Feste in baugeschichtlicher Analyse, Stand 1986 nach Entfernung der nachträglichen Querbalken und Zwischendecken. Schwarz bezeichnet ist das frühgotische Gemäuer der „Burggrafenschaft“, die dichten und schütterten Netze bedeuten die beiden späteren gotischen Bauphasen, das sonstige Mauerwerk stammt aus der Renaissance oder ist noch jünger (F. Kašička).

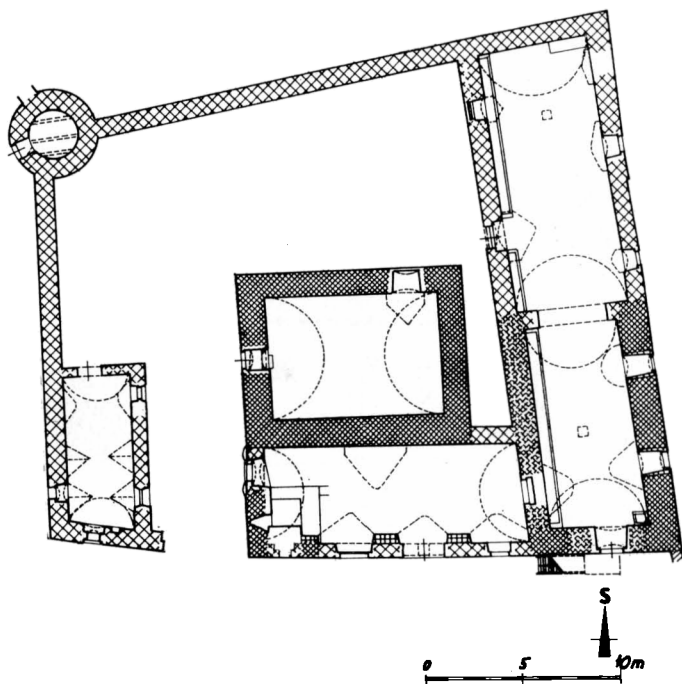
Obr. 4. Kestřany – půdorys přízemí Dolní tvrze ve stavebně historické analýze. stav 1986. Husté a řídké mřížky značí 2 gotické stavební fáze, ostatní zdivo je renesanční a mladší. (F. Kajíčka)

3. Kestřany — Stirnwand der Oberen Feste vor Beginn der Sicherungsarbeiten und Rekonstruktion der spätgotischen Bauform (F. Kašička).
 4. Kestřany — Grundriß der Unteren Feste in baugeschichtlicher Analyse, Stand 1986. Die dichten und schütterten Netze bedeuten zwei gotische Bauphasen, das übrige Mauerwerk stammt aus der Renaissance oder ist noch jünger (F. Kašička).

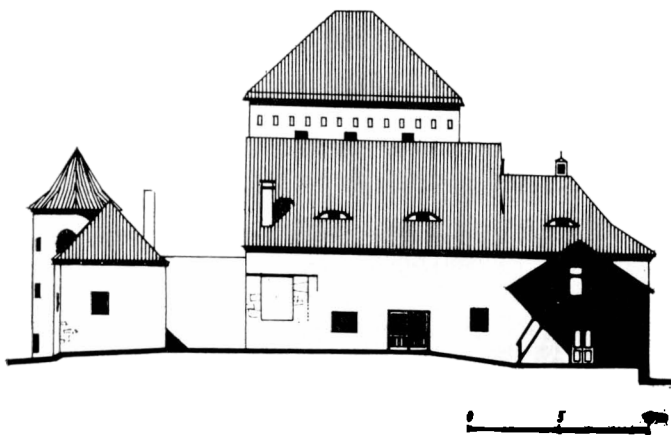
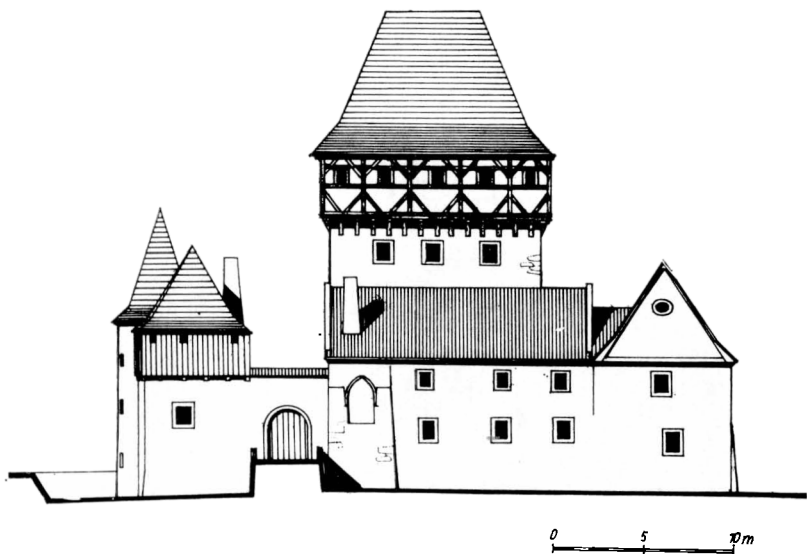
Obr. 5. Kestřany – čelní průřeh Dolní tvrze před započítím zabezpečovacích prací a rekonstrukce po-doby v 16. stol. (F. Kašička)

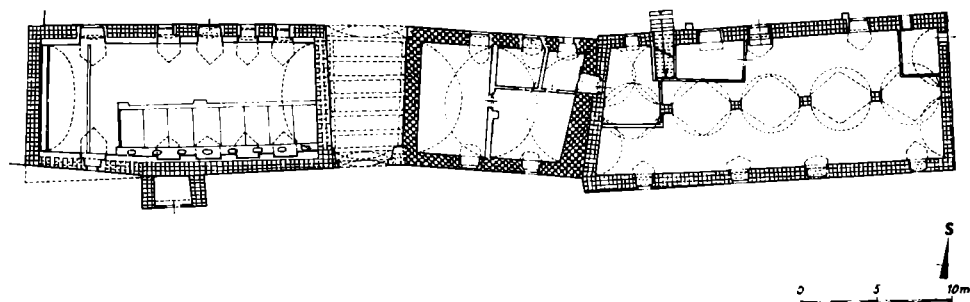
Obr. 6. Kestřany – přední hospodářské budovy, půdorys přizemi ve stavebně historické analýze. Šikmé mřížky značí zdivo gotické, mřížky kolmé ke konstrukci – renesanční, ostatní mladší. Přerušovaná šraflura označuje zařazení hypotetické. (F. Kašíčka)

6. Kestřany — vorderes Wirtschaftsgebäude, Erdgeschoßgrundriß in baugeschichtlicher Analyse. Schräge Netze bedeuten gotisches Mauerwerk, senkrecht zur Konstruktion stehende Netze Mauerwerk aus der Renaissance, sonst jüngeres Mauerwerk. Unterbrochene Schraffen bedeuten eine hypothetische Einreihung (F. Kašička).

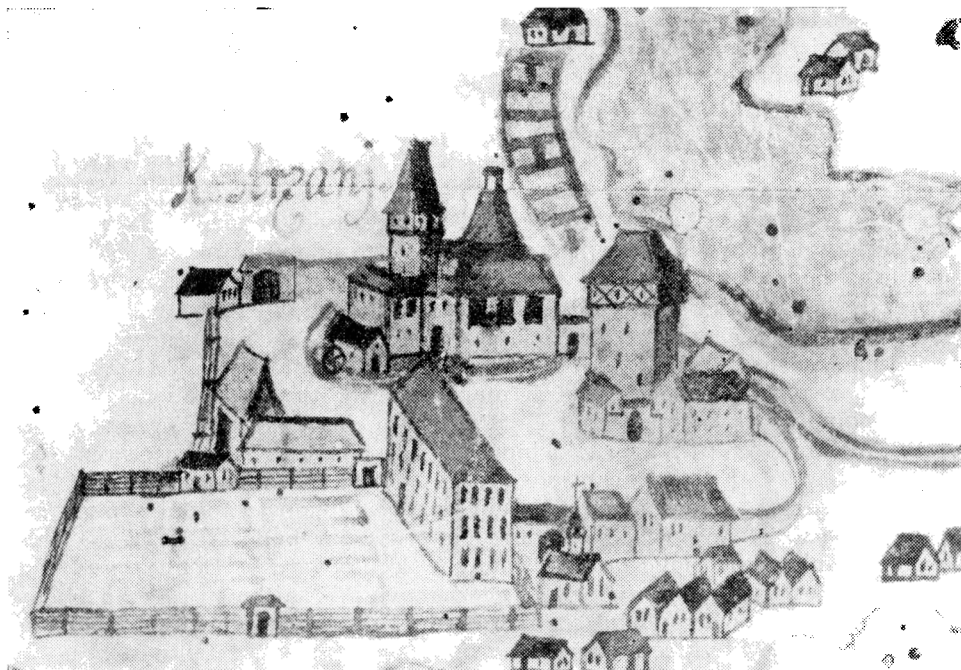
Obr. 8. Kestřany – Pohledová mapa souboru od M. Stranského z r. 1710 (Vs Protivín, A 31).

b) Mapa panství Kestřany a Skočice, s.d., před r. 1710, bez podpisu a měřítka, Vs Protivín, č. A 23.
c) Mapa panství Drahonice, Kestřany, Protivín a Křešovice, 1710, Max. Stránkovský, graf. měř. 1,5 míle, Vs Protivín, č. A 31.

7. Kestřany — anonyme Ansichtsmappe des Ensembles aus den Jahren 1700—1710 (Vs Protivín, A 22).
 8. Kestřany — Ansichtsmappe des Ensembles von M. Stránský aus dem Jahr 1710 (Vs Protivín, A 31).

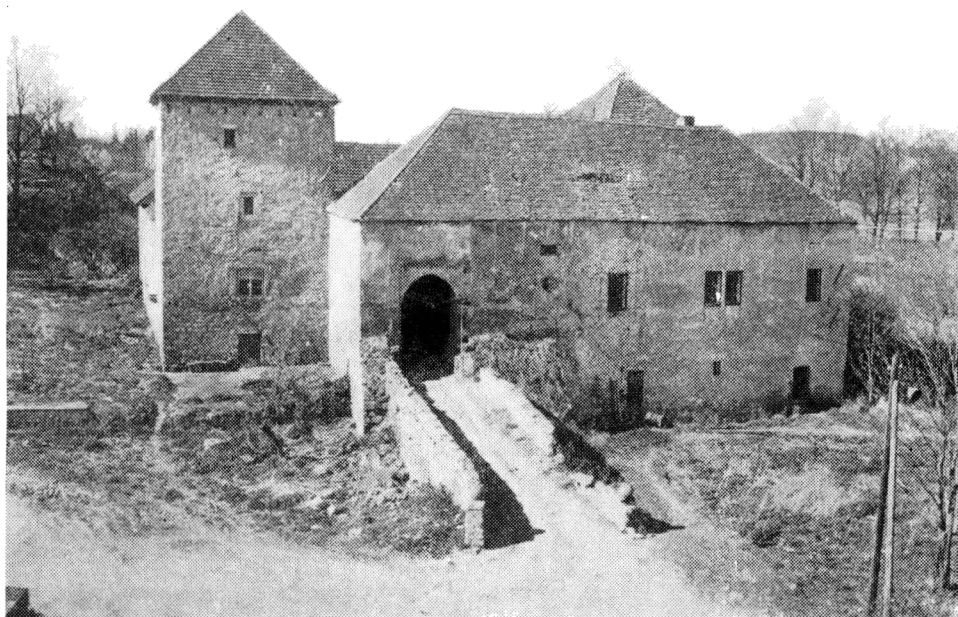
Obr. 9. Kestřany – Horní tvrz při pohledu z 2. patra zámku, stav před započítím zabezpečovacích prací. Sondy zachytily fragmenty trojdielných oken čelního paláce, na nárožní věži dochovány kapsy vzpěr bývalé hrázděné nástavby. (Foto V. Uher)

9. Kestřany — Obere Feste bei dem Blick aus dem 2. Stockwerk des Schlosses, Stand vor Beginn der Sicherungsarbeiten. Die Sonden erfaßten Fragmente der dreiteiligen Fenster des Frontpalastes; am Eckturm erhalten gebliebene Taschen der Streben des Fachwerkaufbaus (Foto V. Uher).

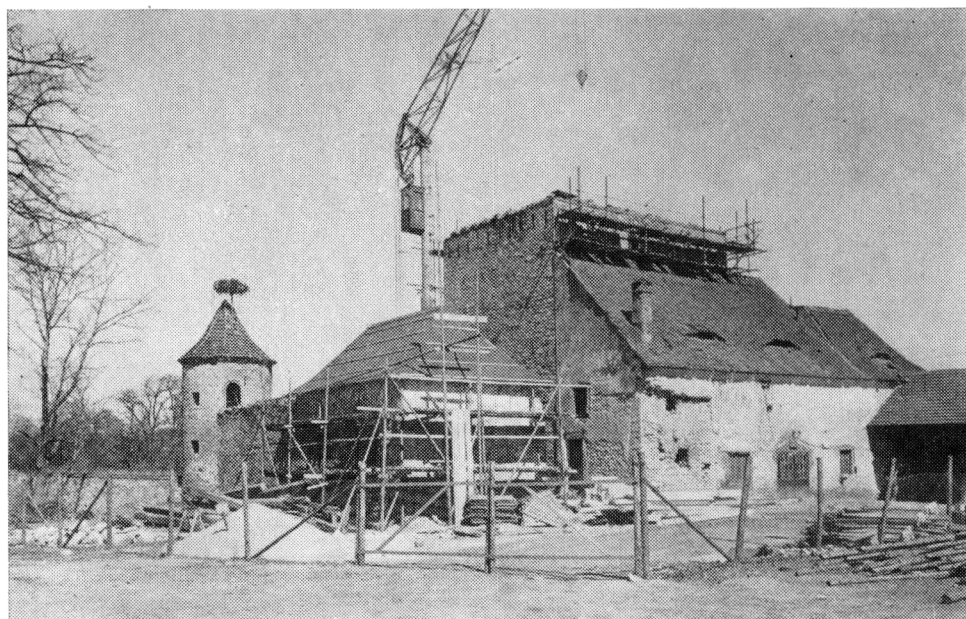
Obr. 10. Kestřany — Dolní tvrz v průběhu zabezpečovacích prací. (Foto V. Uher)

10. Kestřany — Untere Feste im Laufe der Sicherungsarbeiten (Foto V. Uher).

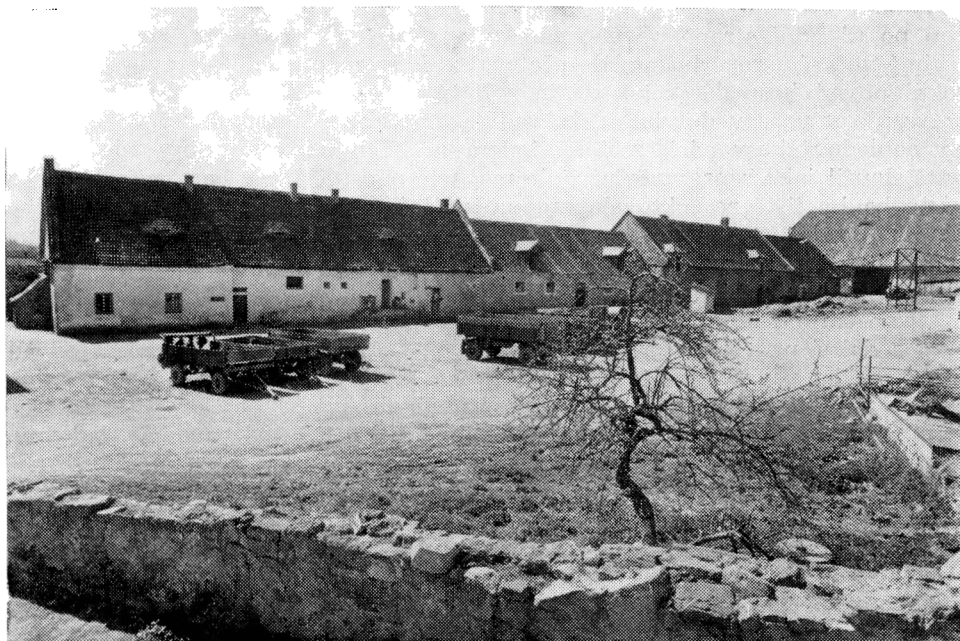
Obr. 12. Kestřany – pohled na jižní křídlo hospodářského dvora s bývalou ratejnou a vepřínem, patrně renesančního původu, mladší teletník, klasicistní šrotovnu a barokní stodolu. (Foto V. Uher)
