**Nové nálezy stredovekých objektov z konca 13. storočia v Bratislave**

*Archaeologia historica*. 1988, vol. 13, iss. [1], pp. 43-56

# Nové nálezy stredovekých objektov z konca 13. storočia v Bratislave

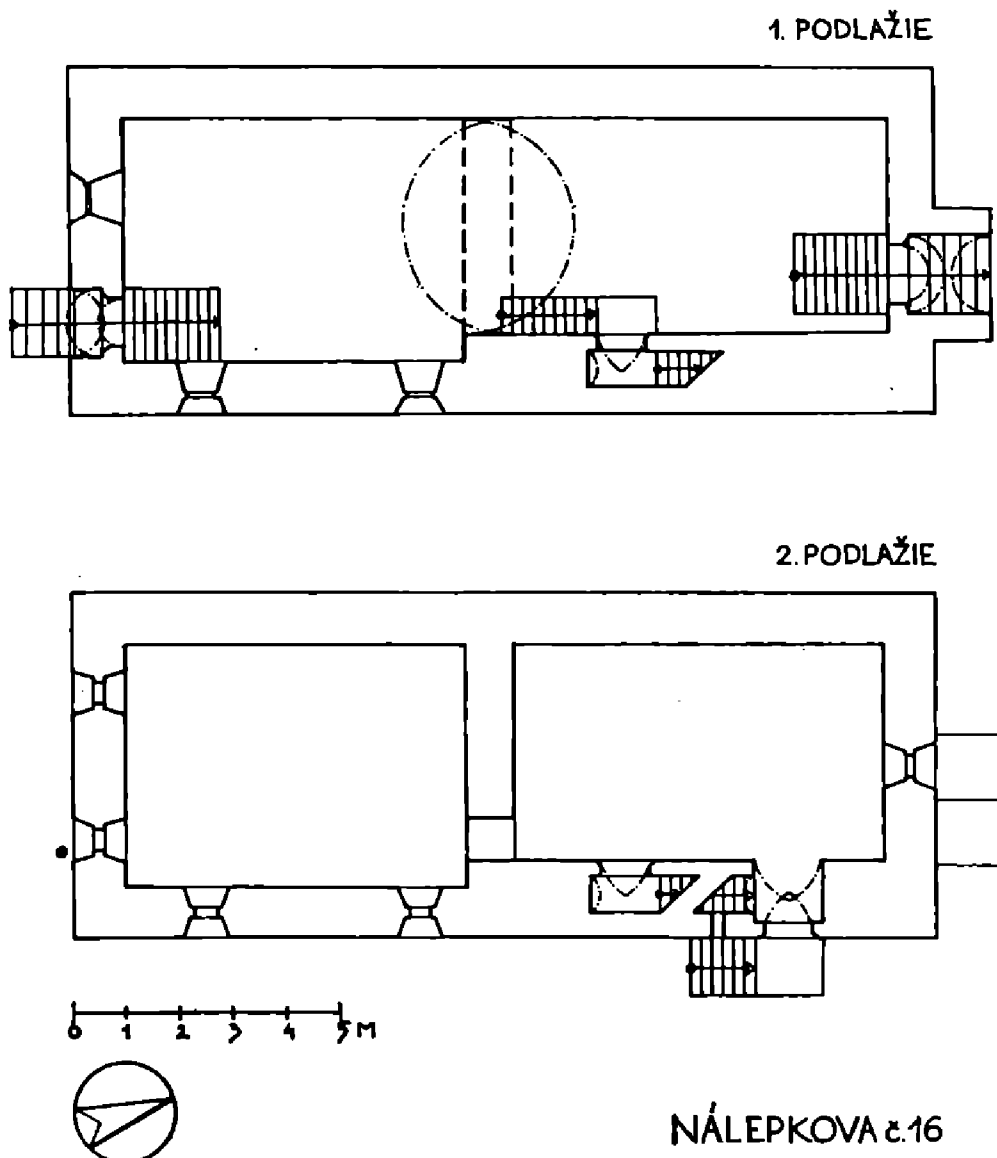
Obr. 1. Nálepkova 16 — rekonštrukcia prvého a druhého podlažia objektu z konca 13. storočia. Rekonštrukcia: M. Zemková.

skum na objekte Nálepkova 16 (Zemková—Musilová 1987). Tento objekt poznáme podľa esíčkového sgrafita na fasáde a ďalších hodnotných detailov ako výpravny renesančný dom, tzv. Pongráczov palác (Bebjaková 1987). V suteréne pod ľavým traktom jeho uličného krídla je kompletne zachované prvé podlažie objektu z konca 13. storočia s jasne sledovateľnými, typickými, vyššie uvedenými znakmi. Je mimoriadne dlhý, jeho vonkajšie rozmery sú 16×6,5 m (vnútorné 14×4,6 m). Spolu s objektom Prepoštská 11 predstavujú najväčšie a pravdepodobne aj najvýznamnejšie domy skúmaného typu. Dom na Nálepkovej 16 je situovaný kolmo k dnešnej Nálepkovej ulici; šírka jeho parcely bola 12,8 m, dĺžka minimálne 25 m (nie je možné určiť ju presne vzhľadom k zásadnému prerozdeleniu parciel v bloku v 15. storočí). Prvé podlažie bolo zapustené do okolitého terénu 3 m (!). Pôvodná úroveň ulice bola 138,10; pôvodná úroveň zapusteného podlažia 135,06 — dlážku tvorila vrstva nasypného štrku. Základová ryha je vyhlbená ešte o 50 cm hlbšie. V južnom, uličnom múre sa nachádza tesne v styku s východným múrom zachovaný pôvodný, polkruhovo zaklenutý kamenný portál s okosenou vonkajšou hranou (zistenie sondou); jeho prah je vo výške 240 cm od úrovne podlahy. Portál bol zamurovaný v staršej renesančnej fáze súčasne s vybudovaním tehlovej valenej klenby a so zmenou komunikačného systému, resp. so zvýšením úrovne ulice i podlahy zapusteného priestoru. Zošíkmené ostenie pri portále patrilo pôvodnému okennému

- 1 Nálepkova-Straße Nr. 16 — Rekonstruktion des ersten und zweiten Geschosses des Objekts aus dem 13. Jahrhundert. Rekonstruktion: M. Zemková.
- 2 Nálepkova-Straße Nr. 16 — Rekonstruktion der Höhe des ursprünglichen Objekts — Längsschnitt. Rekonstruktion: M. Zemková.

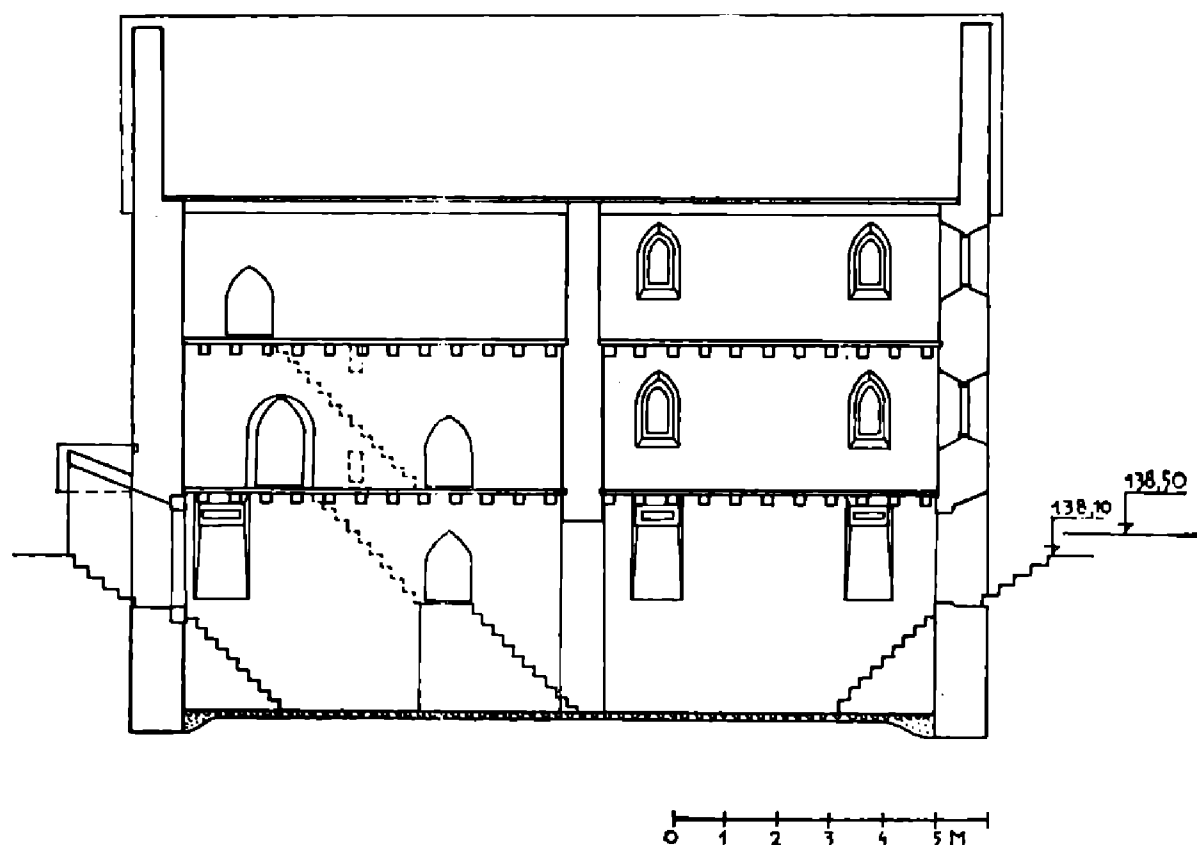
obr. 2. Nálepkova 16 — rekonštrukcia výšky pôvodného objektu — pozdĺžny rez. Rekonštrukcia: M. Zemková.

- ide o meštiansky dom štvrtého typu, ktorý má veľké rozmery: 10 m nadzemnú výšku so štítom (obr. 2, 3), 16 m dĺžku; zistený je vo výške všetkých troch podlaží so závažnými detailami a znakmi;
- objekt vymedzuje východnú hranu vidlicovitého „námestia“ — rozšírenia Jiráskovej ulice pri jej napojení na Nálepkovu (Dlhú) ulicu. Tento útvar, aj keď slúžil trhovým a zhromažďovacím účelom niekoľko storočí, bol dosiaľ ohraničovaný len hypoteticky. Jeho funkcie preberá neskôr — po roku 1300<sup>5</sup> — Hlavné námestie (dnešné Námestie 4. apríla); nie je však vylúčené, že istý čas fungovali spolu.

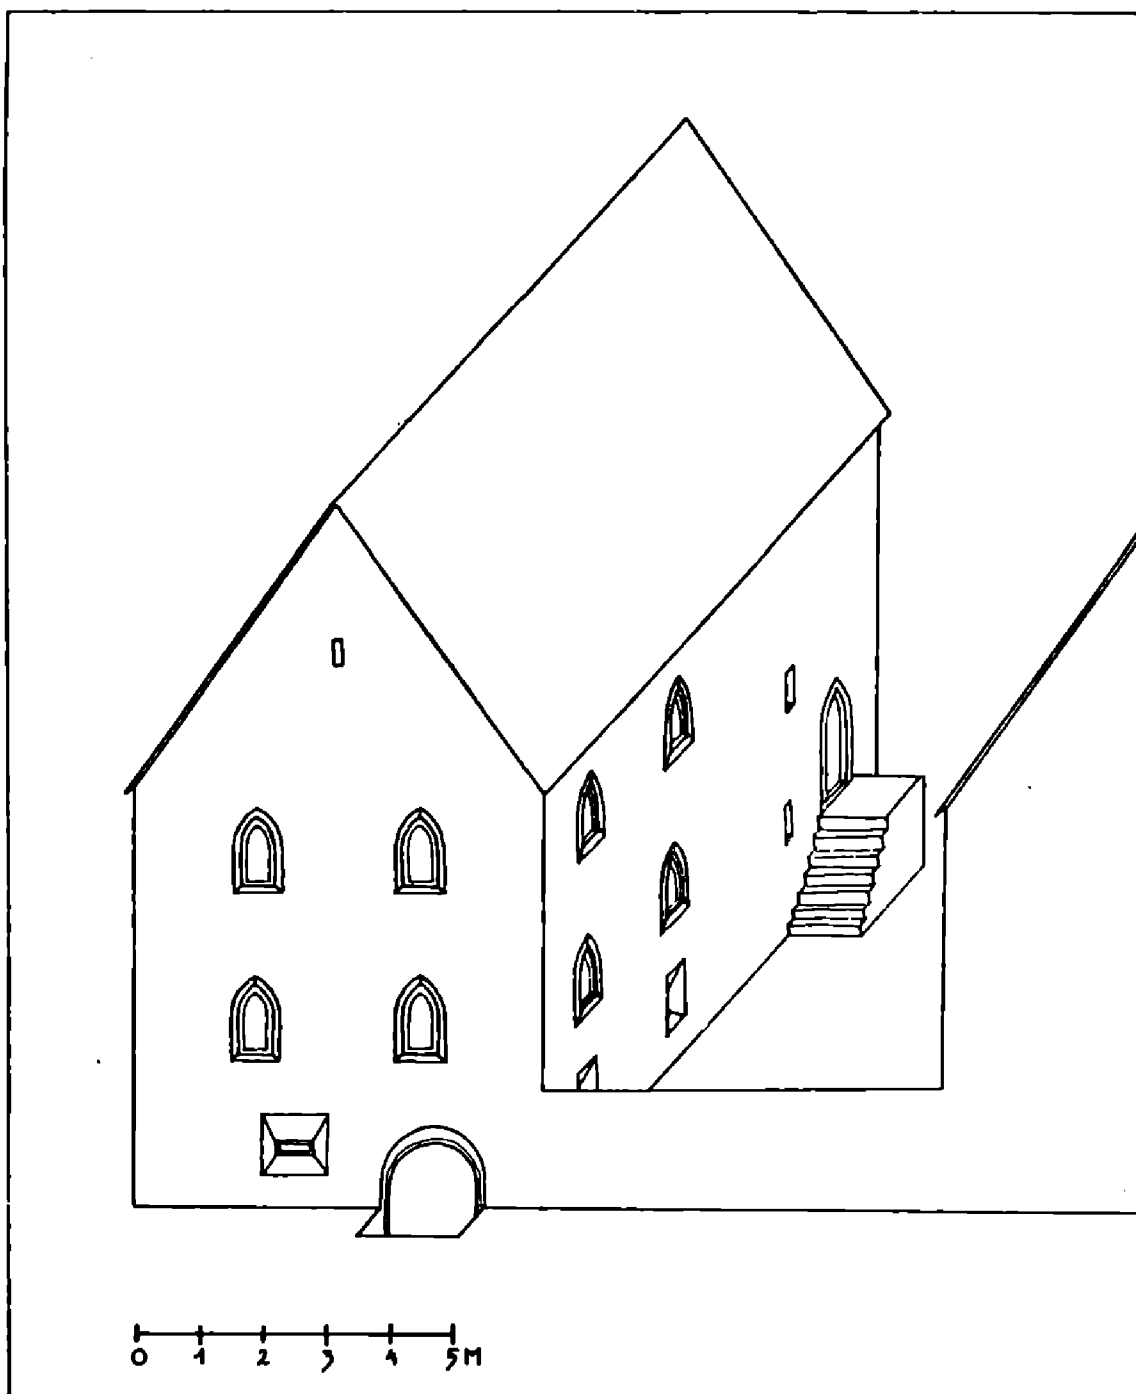
Obr. 3. Nálepkova 16 — rekonštrukcia pohľadu na objekt z Nálepkovej ulice. Objekt je v hmote zachovaný vo výške všetkých podlaží, okenné otvory horných podlaží sú rekonštruované hypoteticky. Rekonštrukcia: M. Zemková.

- 3 Nálepkova-Straße Nr. 16 — Rekonstruktion des Objktanblicks von Nálepkova-Straße aus. Das Gebäude ist in der Höhe aller Geschosse erhalten, die Fensteröffnungen oberer Stockwerke sind hypothetisch rekonstruiert. Rekonstruktion: M. Zemková.

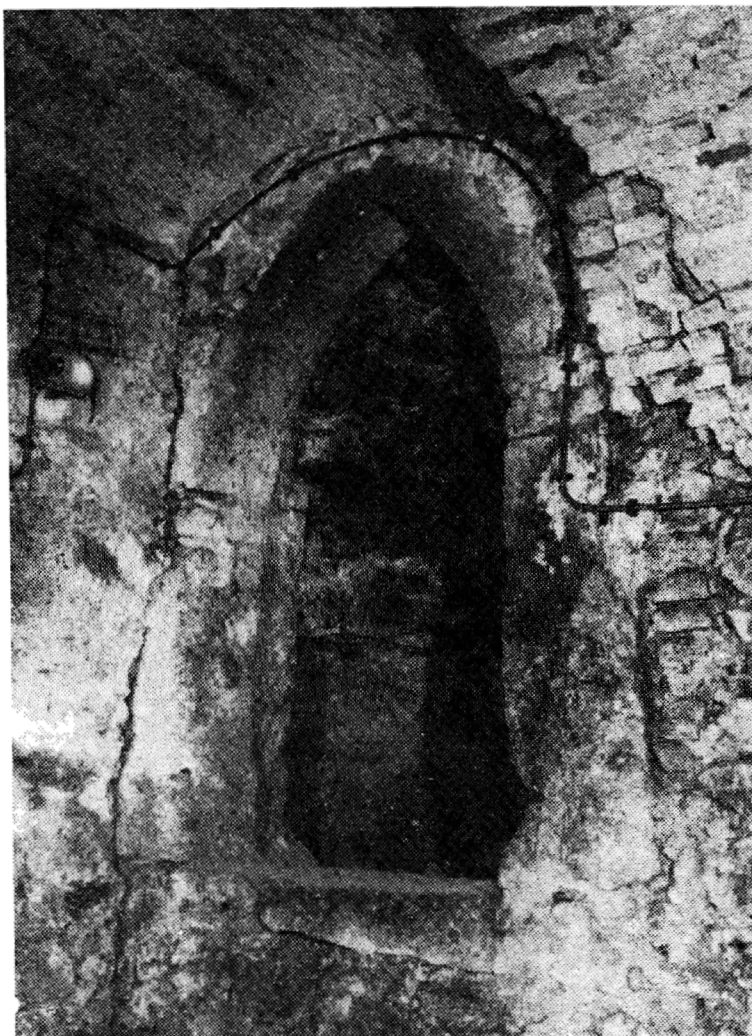
Obr. 5. Kamenný podklenutý pás v spodnom podlaží objektu Nálepková 16, ktorý nesie priečku horného podlažia. Nad vrcholom oblúka je viditeľná pôvodná úroveň podlahy horného podlažia. Klenba je ranorenesančná. Foto: J. Schramek.

múr zachované nie sú pravdepodobne preto, že východný múr bol perforovaný schodišťami a otvormi, preto ľahko podľahol deštrukcii a zmenám komunikačného systému; a južný múr prešiel radikálnymi prestavbami (uličná fasáda). Úroveň podlahy druhého podlažia je zreteľne viditeľná nad podklenutým kamenným pásom (obr. 5). Hrúbka tohto pásu — 80 cm a obvodových múrov — 1 m indikovala už v počiatočných fázach výskumu nadstavbu dvoch podlaží. Túto hypotézu potvrdila sondáž v treťom podlaží objektu — na jeho západnom múre. Odkryli sme špáru po podložnej doske pod trámy stropu, tri pôvodné okenné otvory do ulice (1), jeden okenný otvor v pôvodnej polohe, ale v 15. storočí upravený. Otvory v prednej miestnosti<sup>4</sup> boli zamurované ešte v mladšom stredoveku, otvor v zadnej miestnosti fungoval po úprave až do renesancie. V dvoch horných podlažiach predpokladáme okná prechodného typu B (obr. 6), ktoré mali kamenné šambrány osadené za lícom fasády. Typu A v Bratislave

- 5 Steinernes Entlastungsgewölbe im unteren Geschoß des Objekts in Nálepkova-Straße Nr. 16, das die Trennwand im Obergeschoß trägt. Über dem Bogenscheitel ist das ursprüngliche Fußbodenniveau des Obergeschosses zu sehen. Das Gewölbe ist frührenaissance. Photo: J. Schramek.

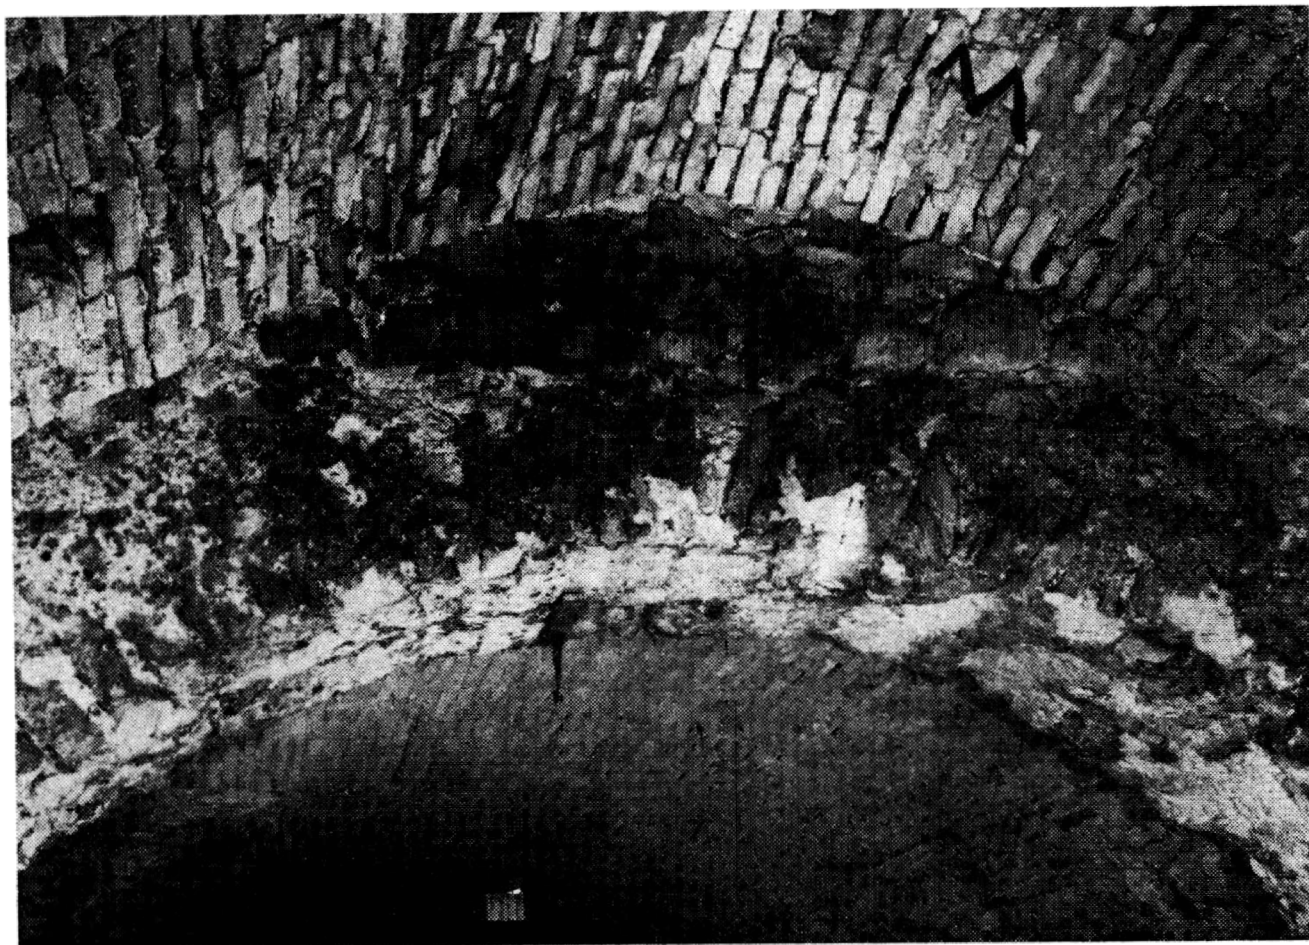
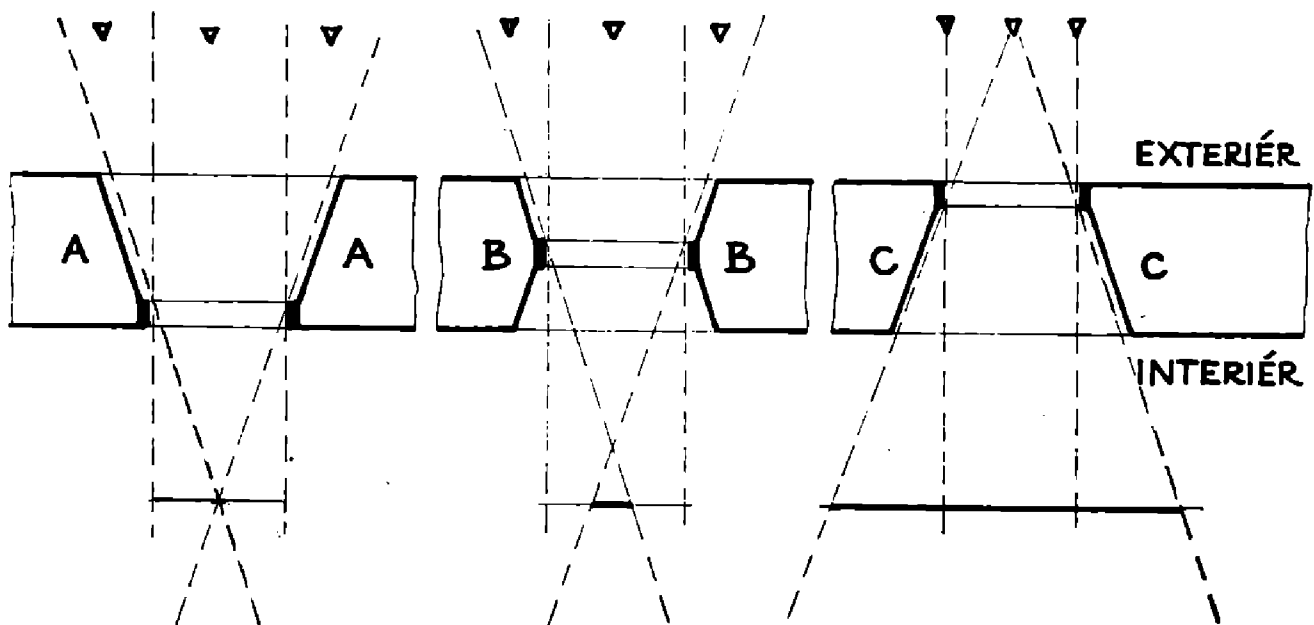
Obr. 6. Vývoj princípu presvetľovania interiéru architektonizovanými okennými otvormi (s kamennými šambránami) v stredoveku. Koncentrácia (A), malý rozptyl (B) a rozptyl (C) svetelných lúčov v interiéru. Kresba: autorka.

zodpovedá obdobie do polovice 13. storočia (jediný nález na Wolkrovej 4—6: Melicherčík 1985); typu B druhá polovica 13. a prvá polovica 14. storočia; typ C sa začína používať v druhej polovici, resp. od konca 14. storočia. Nielen okná, ale celý objekt považujeme za prejav prechodného obdobia medzi románskym a gotickým slohom v Bratislave.

- 6 Entwicklung des Prinzips der Interieurbeleuchtung durch architektonisierte Fensteröffnungen (mit Steinfutter) im Mittelalter. Konzentrierung (A), Kleine Erstreueung (B) und Erstreueung (C) der Lichtstrahlen im Interieur. Zeichnung: Autorin.

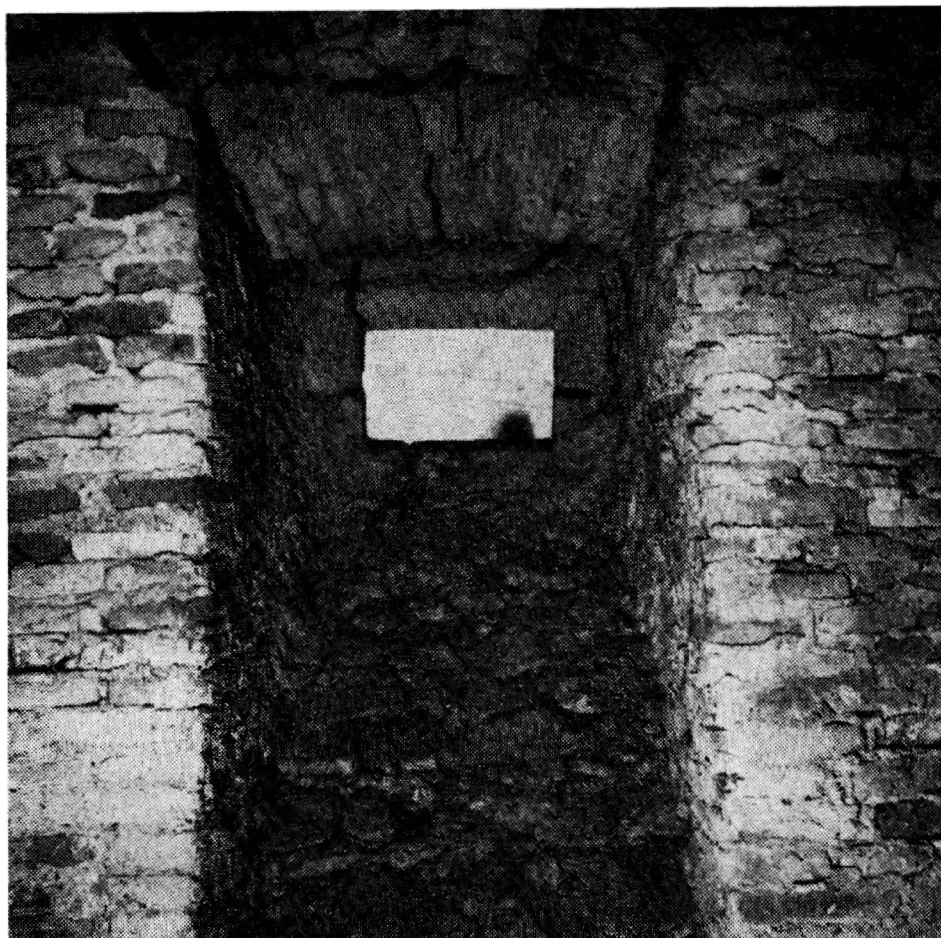
**Obr. 7. Prepoštská 11 —  
původné okienko spodného  
podlažia objektu z  
konca 13. storočia. Tehlová  
klenba je mladšia —  
zo 16. storočia. Foto: V.  
Kamenická.**

- 7 Prepoštská-Straße Nr. 11 — ursprüngliches Fensterchen des Untergeschosses des Objekts aus dem 13. Jahrhundert. Das Ziegelgewölbe ist jünger — aus dem 16. Jahrhundert. Photo: V. Kamenická.

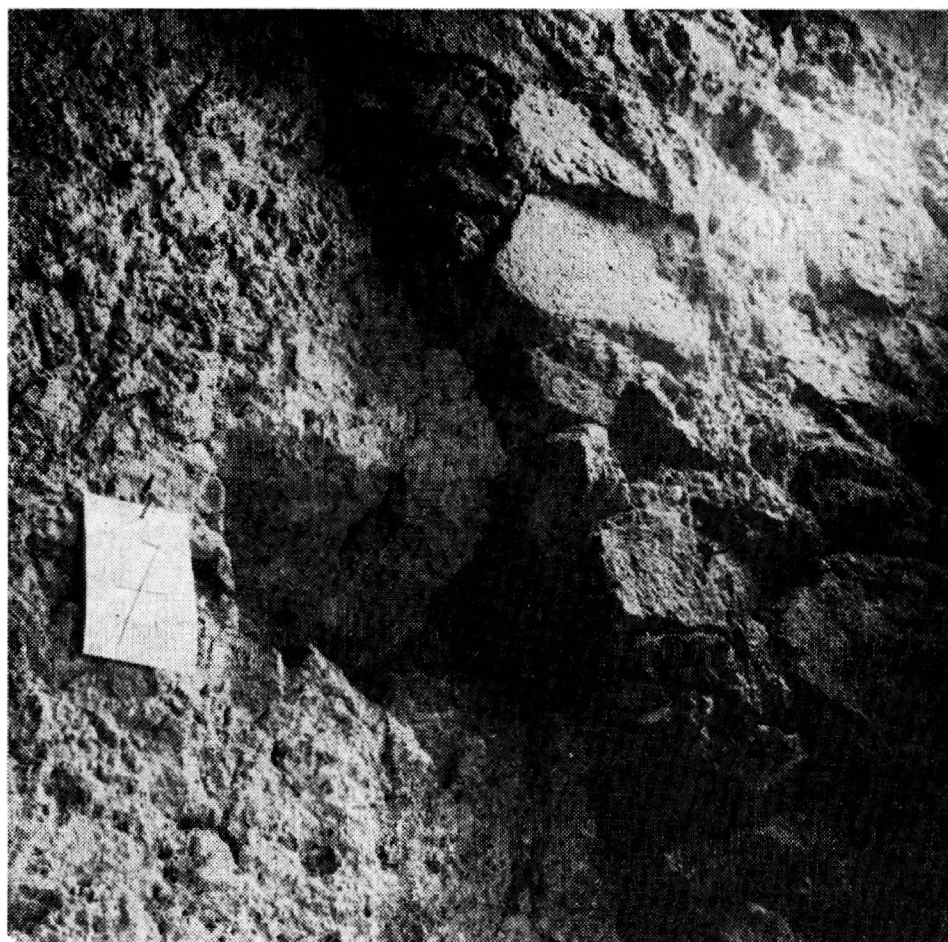
**Obr. 8. Prepoštská 11 —  
kamenný podklenutý pás  
spodného podlažia objek-  
tu, druhej tretine 15. sto-  
ročia. Foto: V. Kamenická.**

- 8 Prepoštská-Straße Nr. 11 — steinernes Entlastungsgewölbe des unteren Objektgeschosses, in dem ersten Drittel des 15. Jahrhunderts sekundär untermauert. Photo: V. Kamenická.

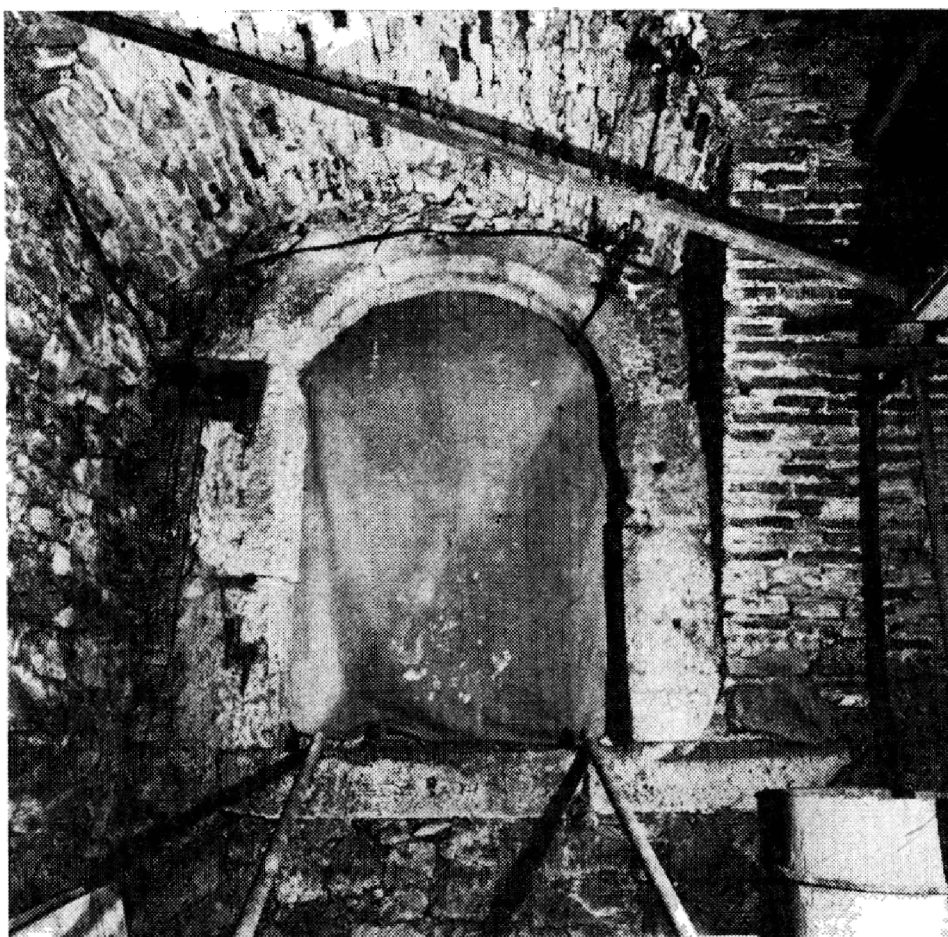
Obr. 9. Prepoštská 11 — vstupný portál do spodného podlažia; v pôvodnom otvore je osadená mladšia šambrána (15. storočie). Foto: V. Kámenická.

- 9 Prepoštská-Straße Nr. 11 — Eingangsportal ins Untergeschoß; in der ursprünglichen Öffnung ist ein jüngerer Türpfosten eingesetzt (15. Jahrhundert). Photo: V. Kamenická.

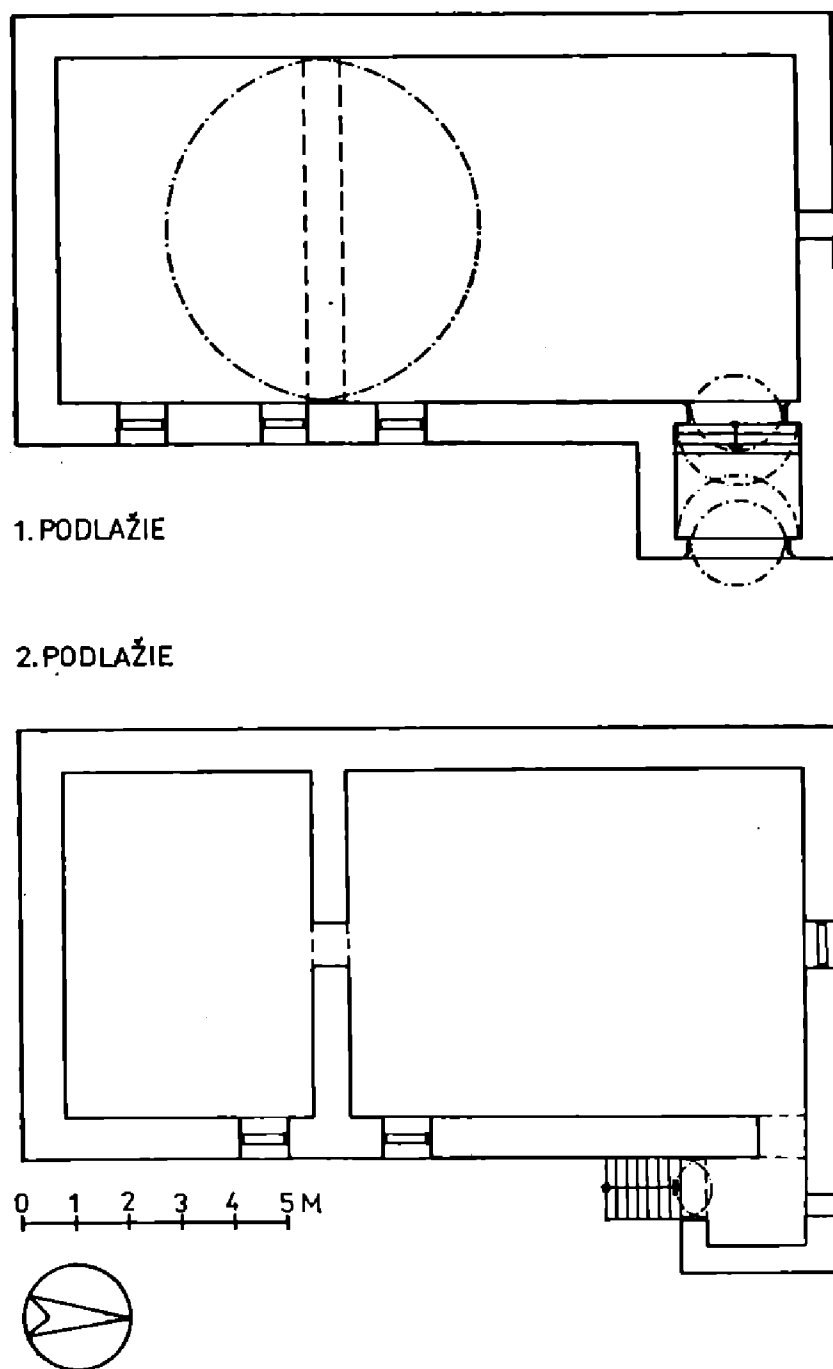
Obr. 10. Prepoštská 11 — rekonštrukcia oboch podlaží objektu z konca 13. storočia. Okno v severnom múre druhého podlažia je rekonštruované hypoteticky. Rekonštrukcia: autorka.

Miera zachovania objektu z konca 13. storočia po vyhodnotení výskumu — v prvom podlaží kompletne, v druhom podlaží čiastočne — umožňuje pomerne presnú rekonštrukciu pôdorysu podlaží a celkovej hmoty pôvodnej stavby. (Pozri obr. č. 10, 11, 12.)

- 10 Prepoštská-Straße Nr. 11 — Rekonstruktion beider Geschosse des Objekts aus dem Ende des 13. Jahrhunderts. Das Fenster in der Nordwand des zweiten Geschosses ist hypothetisch rekonstruiert. Rekonstruktion: Autorin.

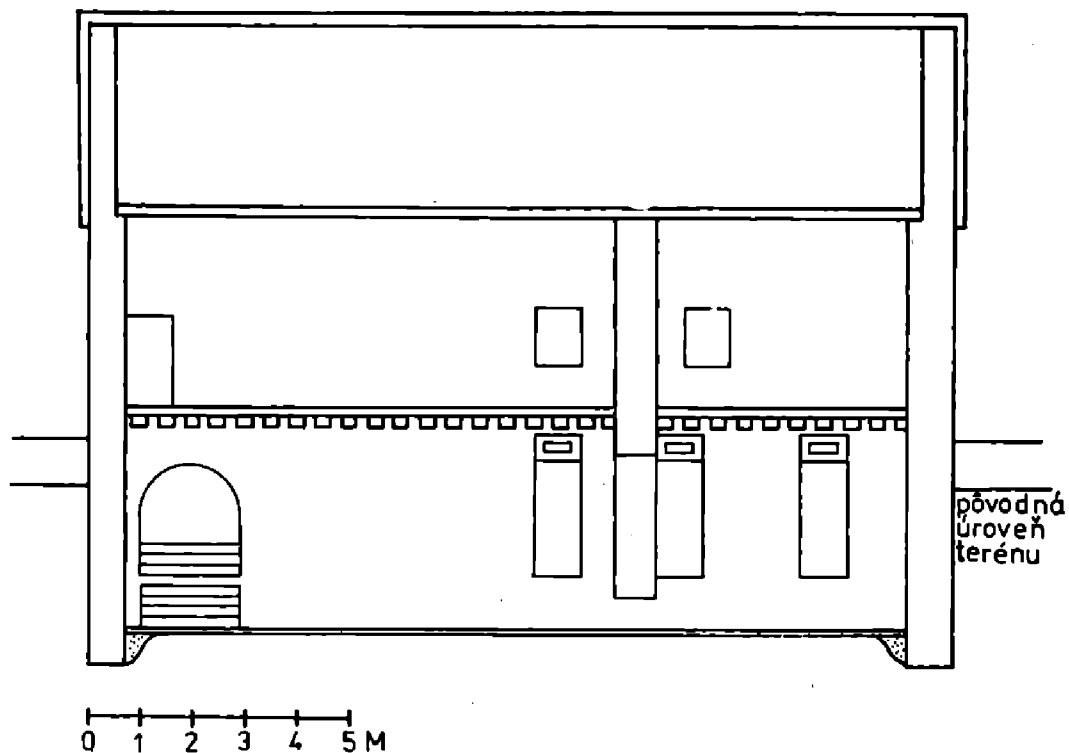
Obr. 11. Prepoštská 11 — rekonstrukcia výšky objektu — pozdĺžny rez, Rekonštrukcia: autorka.

- 11 Prepoštská-Straße Nr. 11 — Rekonstruktion der Objekthöhe — Längsschnitt. Rekonstruktion: Autorin.
- 12 Prepoštská-Straße Nr. 11 — Rekonstruktion des Objktanblicks im Bezug auf die Stadtmauer. Rekonstruktion: Autorin.

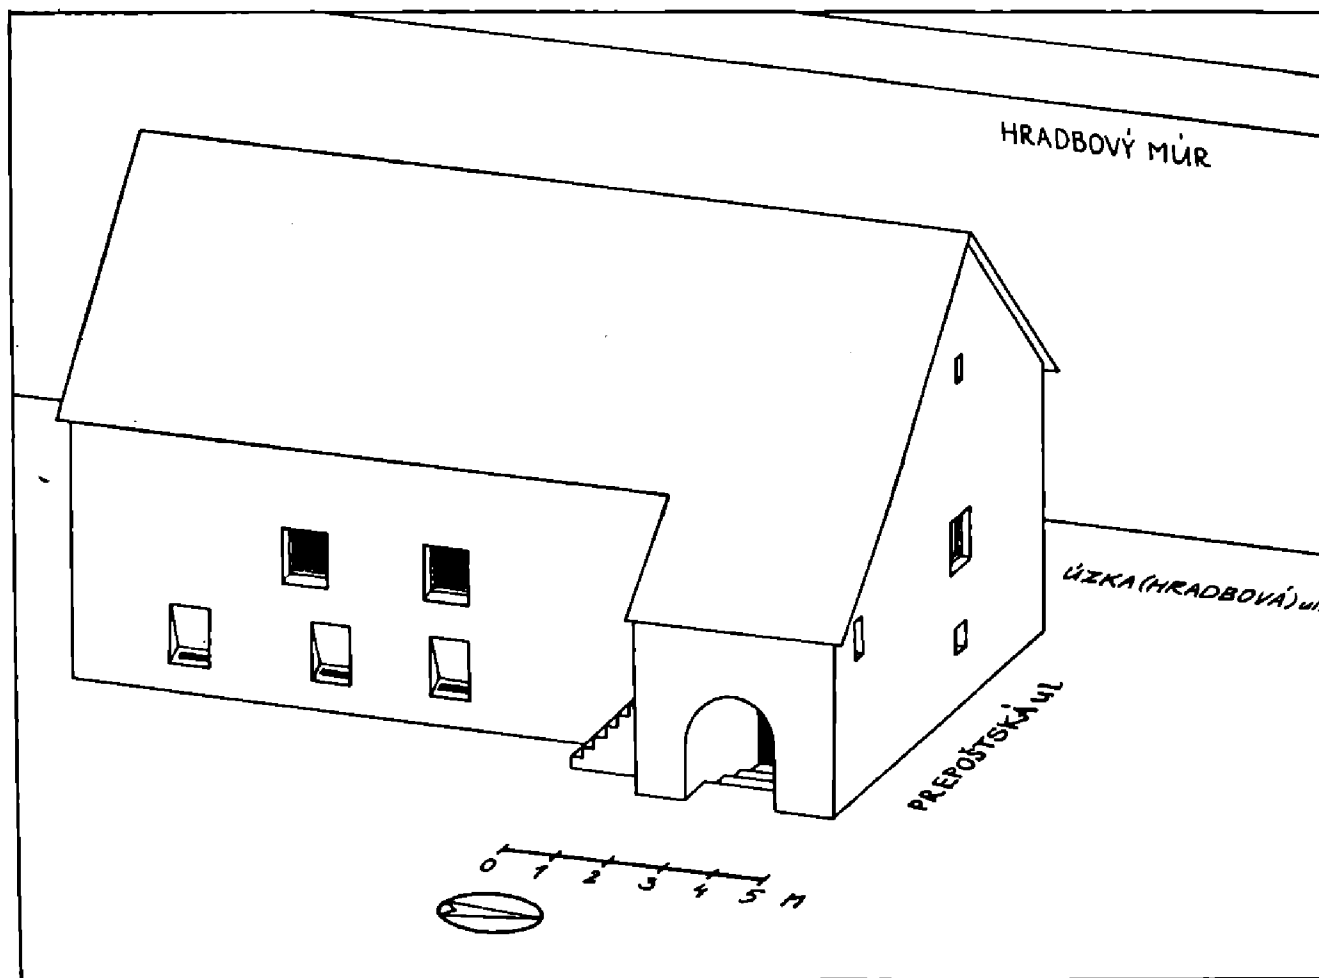
Obr. 12. Prepoštská 11 — rekonštrukcia pohľadu na objekt vo vzťahu k hradbovému múru, Rekonštrukcia: autorka.

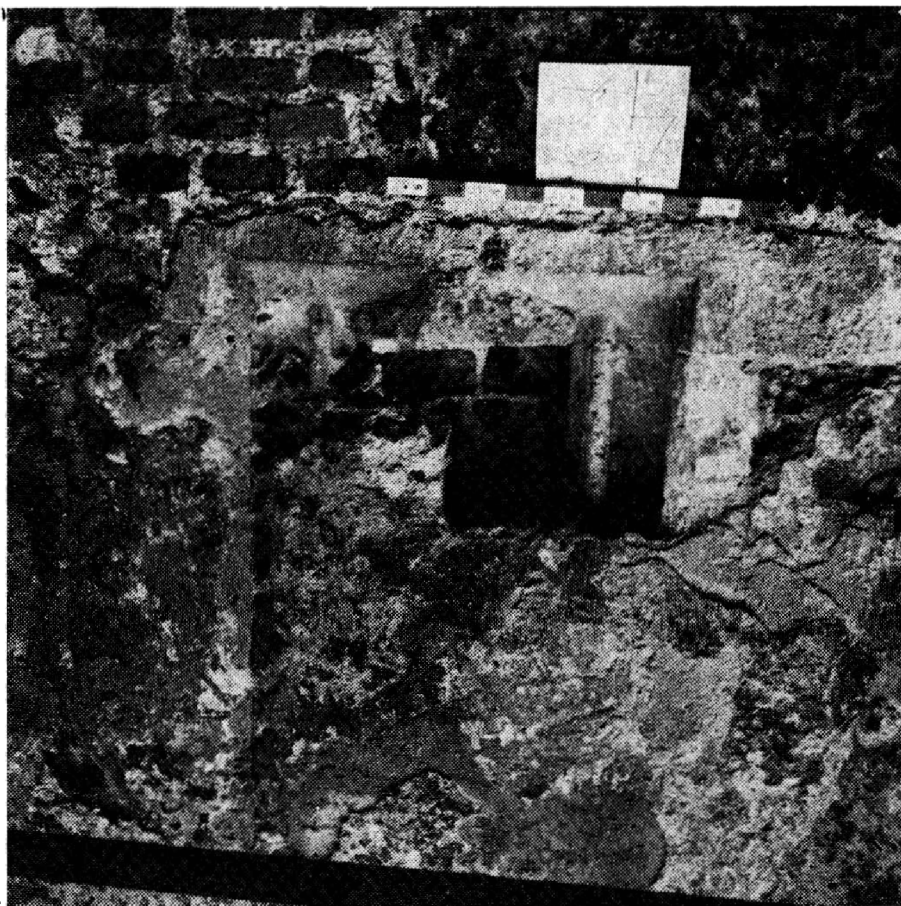
Obr. 13. Prepoštská 11 — kamenná šambrána okienka s konzolou v parapete, ktoré presvetľovalo vstupnú predsieň druhého podlažia. Šambrána je z 1. tretiny 13. storočia. Foto: V. Kamenická.

- 13 Prepoštská-Straße Nr. 11 — Steinfutter eines Fensters mit Kragstein im Parapett, das den Eingangsflur des zweiten Geschosses beleuchtete. Das Fenstergewände stammt aus dem ersten Drittel des 15. Jahrhunderts. Photo: V. Kamenická.
