V osi dlhého pretiahlého námestia, na jeho južnej strane, na miernej vyvýšenine, ktorá prakticky dominuje celému námestiu, vznikla koncom 14. storočia ojedinelá architektúra — zvolenský zámok.

Úlohou dopĺňujúceho výskumu bolo teda ozrejmiť pôvodnú dispozíciu kaplnky pred jej radikálnou prestavbou. Tento aspekt musel byť aj determinantným pri výbere výskumnej metódy, umocnená ešte aj skutočnosťou, že celá tangovaná plocha bola zaliatá novu 20 cm hrubou betónovou dlažbou. Výskum sa preto musel uskutočňovať pomocou zisťovacích sond, ktoré sa však v záverečnej fáze prepojili, takže de facto došlo k plošnému odkryvu východnej a južnej exteriérovej časti kaplnky.

### Zur Befestigung des Schlosses von Zvolen

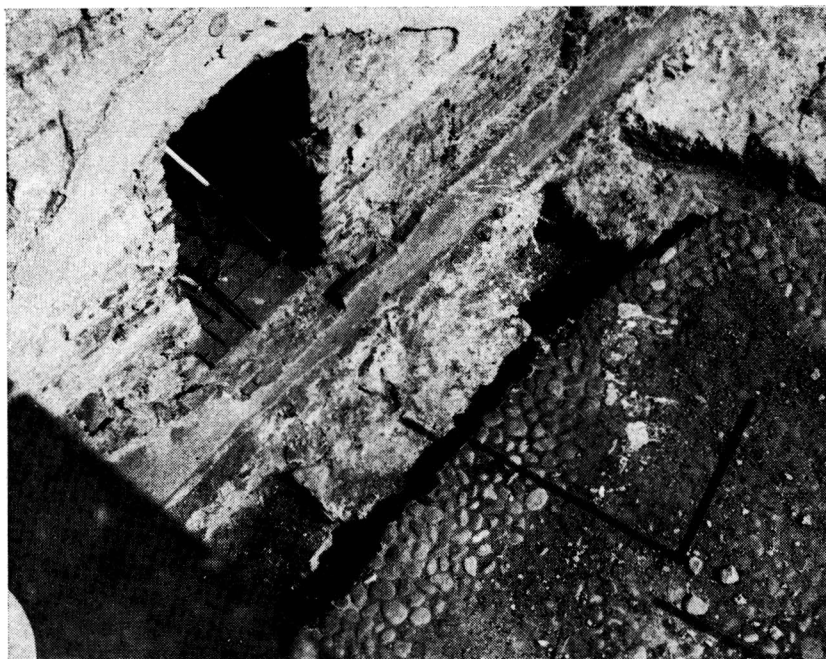
Obr. 1. Zvolen — zámok. Južná stena kaplnky s opornými piliermi č. 1 a 5.

Vo vzdialenosti 230 cm od južnej obvodovej steny zámku, tesne pod vyrovňavajúcou vrstvou škváry sa nachádzalo základové murivo oporného piliera č. 1. Základy široké 180 cm boli vyhotovené z lomových kameňov spájané špinavobiелou maltou. Základy oporného piliera boli so základmi obvodového múru kaplnky previazané.

Smerom východným v 90 cm vzdialenosti od východného líca oporného piliera sa nachádzali ďalšie základy, široké iba 70 cm, stavané z lomových kameňov, spájané šedastou maltou, ktoré však neboli so základmi kaplnky previazané, ale stavané na styk. Jasná stavebná cezúra dosvedčuje následnosť stavby oboch základov. Vzhľadom k nepravidelnosti v predpokladanom intervale pôvodných oporných pilierov i k jeho menším rozmerom, sonda sa rozšírila južným smerom. Základy (označené ako základy č. 5) boli dlhé 285 cm a ich základová špára sa nachádzala v hĺbke 155 cm pod úroveň dnešného te-

rénu. Spodná časť základov o hĺbke 155 cm pod úrovňou dnešného terénu. Spodná časť základov o hrúbke 60 cm, ktorá presahovala líce hornej časti o 15–30 cm, bola vyhotovená z veľmi veľkých kusov lomových kameňov, bez maltového pojiva, na sucho. Až na túto vrstvu boli uložené kamene s maltovým pojivom s pomerne rovným lícovaním.

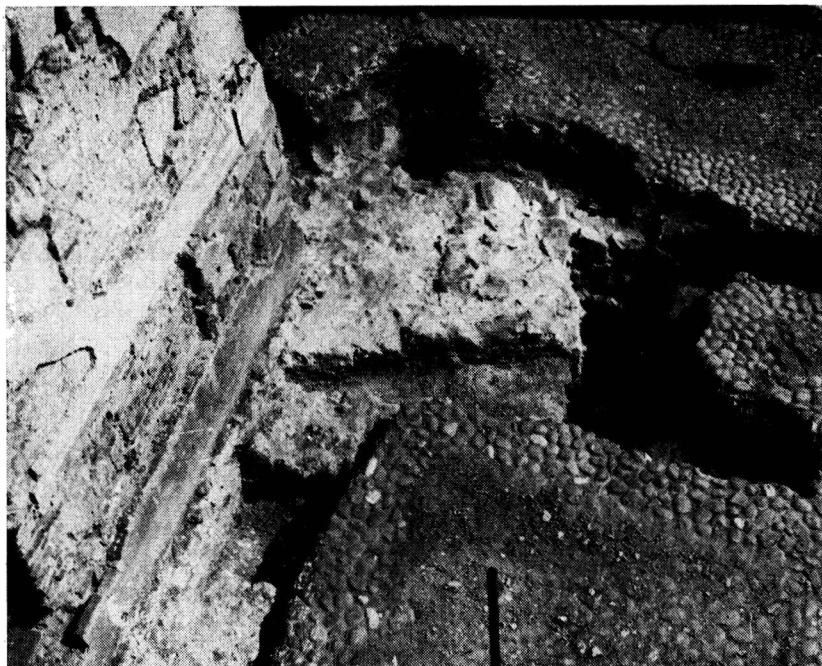
Obr. 2. Zvolen — zámok. Južná stena kaplnky s oporným pilierom č. 2 a so základmi č. 6.

Vo vzdialenosti 30 cm od východného líca oporného pilieru č. 5 sa narazilo na základy oporného pilieru polygónu, označené ako základy č. 2, kolmo nasadajúce na hranu zošíkmeného muriva. Základy o rozmeroch 170×210 cm (dĺžka na hrane zošíkmenia) boli vyhotovené z väčších kusov lomových kameňov, precízne ukladané, so snahou po riadkovaní, spájané šedastou tvrdou maltou. Základy hlboké 155 cm, boli zasadené do masného ílovitého podlažia. Základy oporného pilieru č. 2 boli so základmi lode, resp. kaplnky, previazané. Hrana lomu obvodového muriva bola položená do stredu oporného piliera.

Neznáme základy, označené ako základy č. 6, boli so základmi oporného pilieru č. 2, resp. so základmi uzáveru kaplnky, previazané. (Väzbová technika vyzerala nasledovne: Ku základom kaplnky, resp. oporného pilieru, ktorých základová špára bola v hĺbke 150–155 cm, sa v hĺbke 110–115 cm pripájali základy č. 6. V dĺžke 35 cm boli základy č. 6 pristavané na styk, v dĺžke ďalších 35 cm boli spolu previazané atď.)

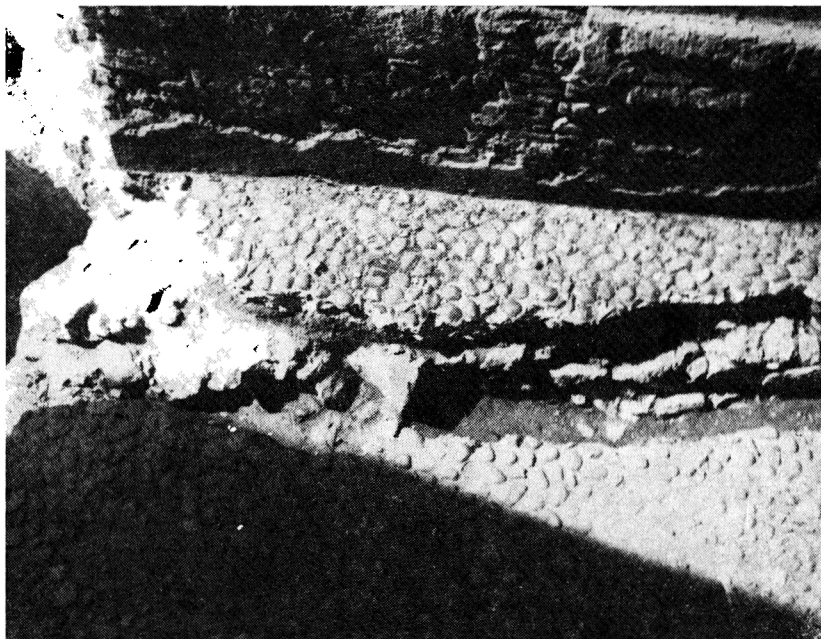
Obr. 3. Zvolen — zámok. Východná čelná stena barokového polygónu s pôvodnými gotickými základmi.

Výskumom sa podarilo zachytiť a obnažiť i základy pôvodnej čelnej steny polygónu, ktoré oproti barokovej úprave boli o 60, resp. 80 cm širšie. Základy čelnej steny boli previazané tak so základmi oporného pilieru č. 3, ako i s oporným pilierom č. 4. Od ideálnej roviny, resp. priamky, v dĺžke 260 cm sa uchyľovali o 20 cm. Od základov oporného pilieru č. 3, smerom severným v dĺžke 100 cm základy zachovávali priamu líniu. Od tohto bodu, t. j. v dĺžke 160 cm, až k napojeniu na základy oporného pilieru č. 4 sa ideálna rovina vychyľovala o 20 cm.

Základy čelnej steny polygónu boli vyhotovené z veľkých kusov lomových kameňov, ktoré boli spájané tvrdou šedastou maltou.

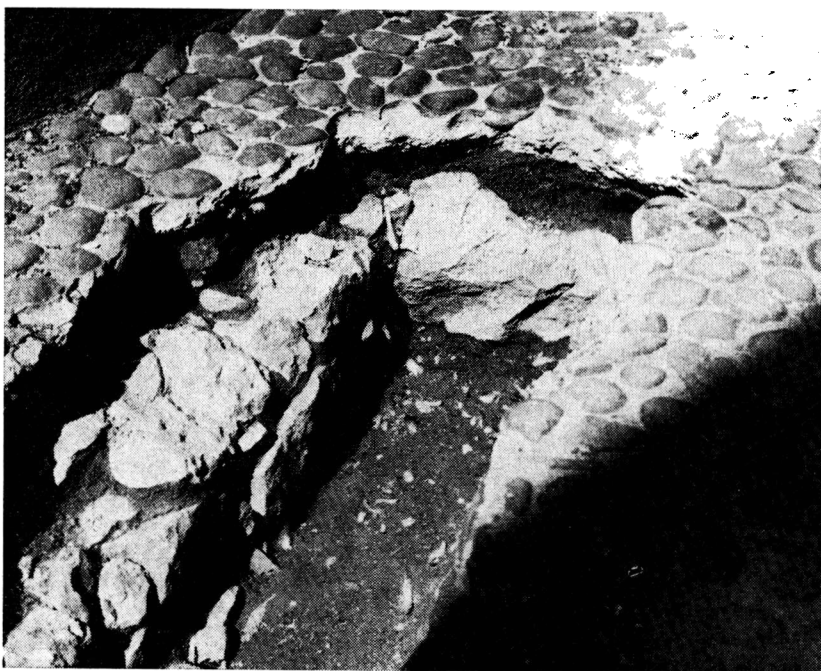
Obr. 4. Zvolen — zámok. Styk základov pôvodnej čelnej steny polygónu a základov oporného pilleru č. 4.

Vo vzdialenosti 260 cm od styku oporného pilieru č. 3 s čelnou stenou polygónu sa zachytili predpokladané základy oporného pilieru č. 4, ktoré rovnako ako oporný pilier č. 3, boli z väčšej časti deštruované kanalizačným vedením a elektrickou sieťou. Zachované boli v dĺžke 110–105 cm. Mali šírku 200–205 cm a boli vyhotovené z veľkých lomových kameňov, spájané šedou tvrdou maltou. Severovýchodná hrana barokového uzáveru polygónu sa nachádzala v 10–13 cm vzdialenosti od severného líca oporného pilieru. Oproti pôvodnej gotickej hrane bola posunutá o 70 cm severnejšie. Severné líce oporného pilieru č. 4 bolo prekryté a čiastočne i k nemu pristavané miešané murivo, ktoré patrilo ku barokovej schodiskovej konštrukcii, vedúcej do krypty.

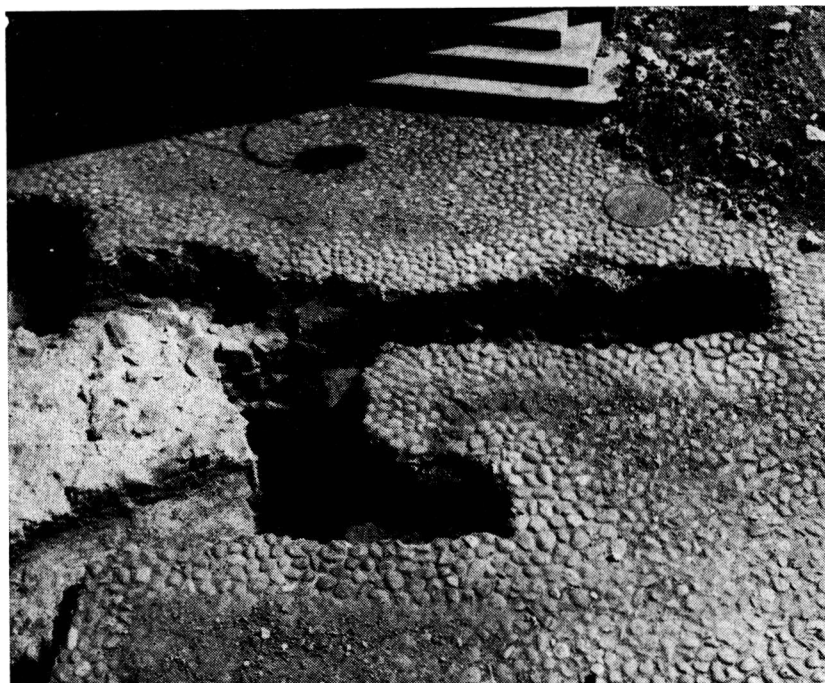
Obr. 5. Zvolen — zámok. Základy múru pôvodného opevnenia a oporného pilleru č. 2.

Základy boli vyhotovené z väčších i menších kusov lomových kameňov, medzi ktorými sa nachádzalo nápadne veľké množstvo riečnych okruhliakov. (Riečne okruhliaky v základoch kaplnky ani v základoch oporných pilierov použité neboli.) Kamene boli spájané hnedastou, pomerne ľahkomrviteľnou maltou. Základová špára sa nachádzala v hĺbke 110–115 cm. V spodnej časti sa nachádzal malý 10 cm úskok.

Západné líce základov č. 6 začínalo v 50 cm vzdialenosti od juhovýchodného nárožia oporného pilieru č. 2 a pokračovalo smerom južným v dĺžke 460 cm. Základy sa zachovali v celkovej dĺžke 7 m. Na východnej strane boli čiastočne deštruované kanalizačnou rýhou, na strane južnej toto kanalizačné vedenie, resp. jej široká murovaná šachta, úplne deštruovala základy, takže ich nebolo možné už ďalej sledovať.

Previazanosť základov č. 6 so základmi oporného pilieru kaplnky jasne dosvedčujú súčasnosť ich vzniku, resp. výstavby. Boli orientované do smeru sever—juh, teda súbežne nielen s čelnou stenou polygónu — uzáveru kaplnky, ale súbežne i s murivom samotného paláca. Možno predpokladať, že vonkajšie — východné líce tohto múru bolo asi v jednej rovine s čelnou stenou polygónu kaplnky, t. z., že pôvodná šírka muriva sa mohla pohybovať okolo 2 m.

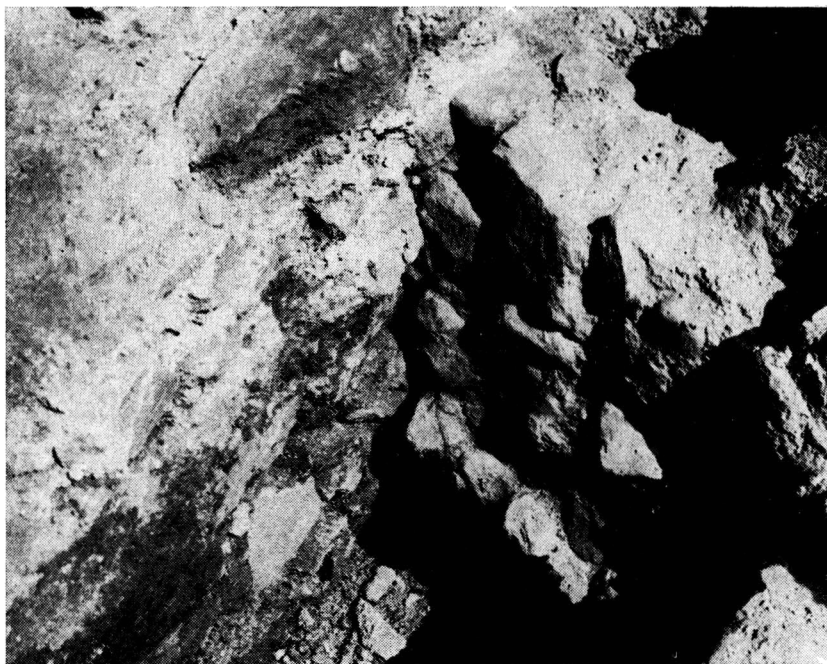
Obr. 6. Zvolen — zámok. Styk základov oporného pilleru č. 2 a základov opevnenia.

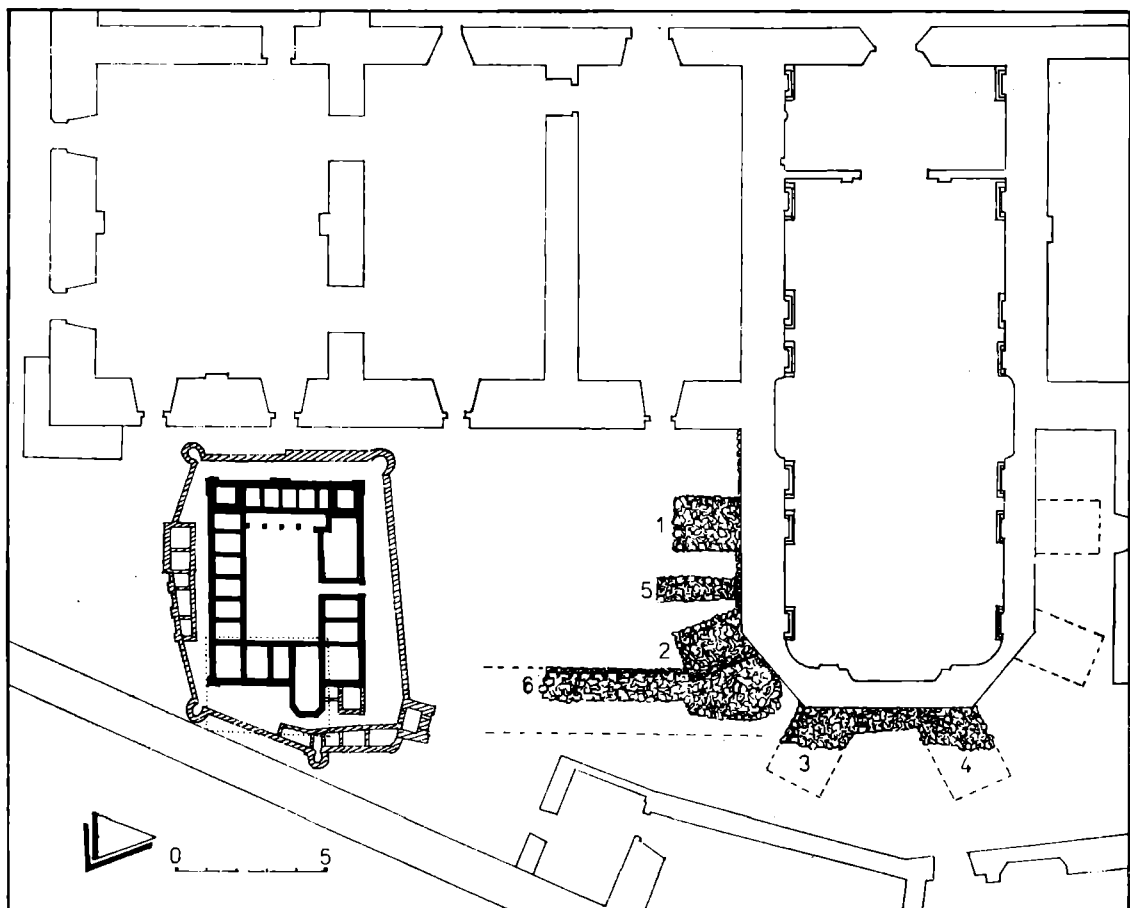
Obr. 7. Zvolen — zámok. Pódorys skúmanej plochy.
