K opevneniu Zvolenského zámku

Archaeologia historica. 1988, vol. 13, iss. [1], pp. 263-273

ADRIAN VALLAŠEK

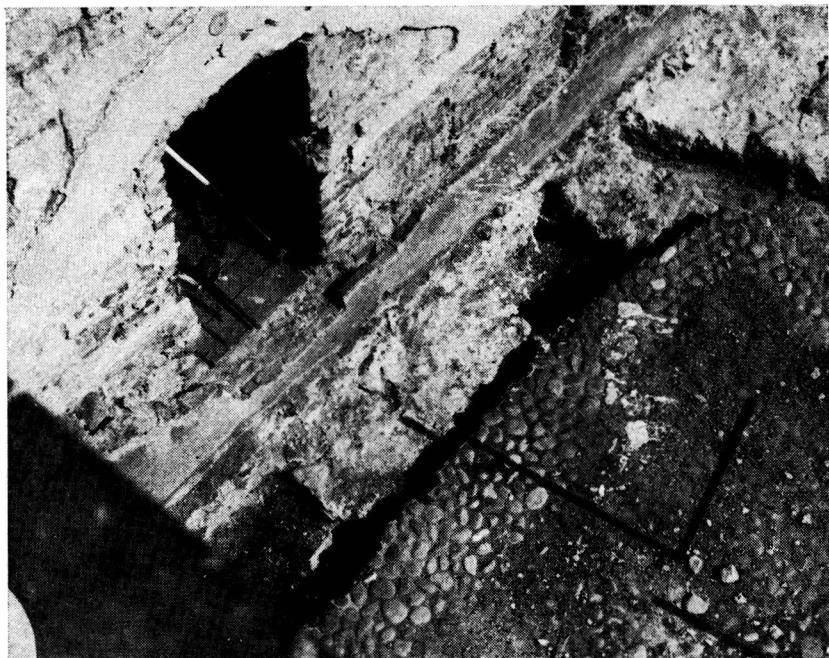
Obr. 1. Zvolen — zámok. Južná stena kaplnky s opornými piliermi č. 1 a 5.

Vo vzdialosti 230 cm od južnej obvodovej steny zámku, tesne pod vyrovnávajúcou vrstvou škváry sa nachádzalo základové murivo oporného pilieru č. 1. Základy široké 180 cm boli vyhotovené z lomových kameňov spájané špinavobielou maltou. Základy oporného pilieru boli so základmi obvodového múru kaplnky previazané.

Smerom východným v 90 cm vzdialosti od východného líca oporného pilieru sa nachádzali ďalšie základy, široké iba 70 cm, stavané z lomových kameňov, spájané šedastou maltou, ktoré však neboli so základmi kaplnky previazané, ale stavané na styk. Jasná stavebná cezúra dosvedčuje následnosť stavby oboch základov. Vzhľadom k nepravidelnosti v predpokladanom intervale pôvodných oporných pilierov i k jeho menším rozmerom, sonda sa rozšírila južným smerom. Základy (označené ako základy č. 5) boli dlhé 285 cm a ich základová špára sa nachádzala v hĺbke 155 cm pod úrovňou dnešného te-

rénu. Spodná časť základov o hĺbke 155 cm pod úrovňou dnešného terénu. Spodná časť základov o hrúbke 60 cm, ktorá presahovala líce hornej časti o 15—30 cm, bola vyhotovená z veľmi veľkých kusov lomových kameňov, bez maltového pojiva, na sucho. Až na túto vrstvu boli uložené kamene s maltovým pojivom s pomerne rovným lícovaním.

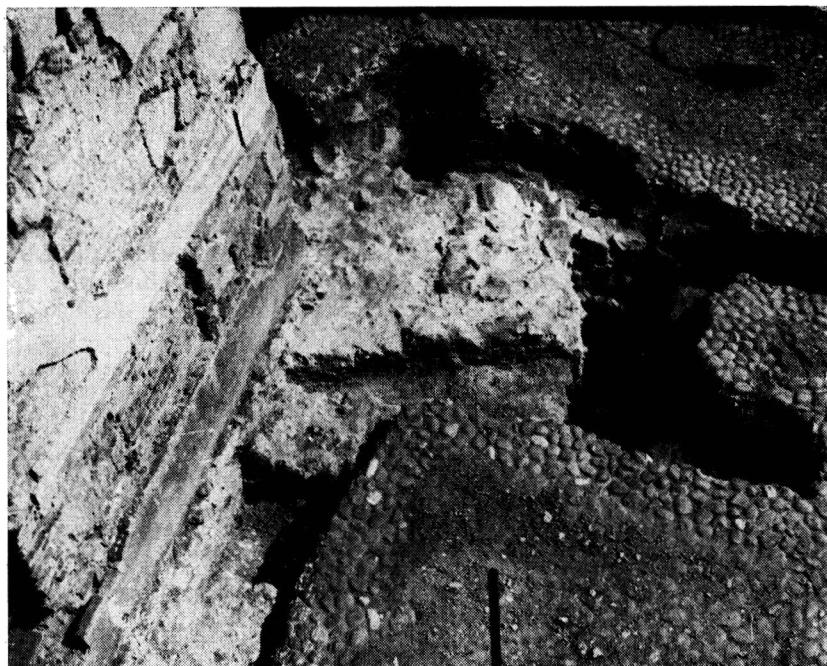
Obr. 2. Zvolen — zámok. Južná stena kaplnky s oporným pilierom č. 2 a so základmi č. 6.

Vo vzdialosti 30 cm od východného líca oporného pilieru č. 5 sa narazilo na základy oporného pilieru polygónu, označené ako základy č. 2, kolmo nasadajúce na hranu zo šípkmeného muriva. Základy o rozmeroch 170×210 cm (dĺžka na hrane zo šípkmenia) boli vyhotovené z väčších kusov lomových kameňov, precízne ukladané, so snahou po riadkovaní, spájané šedastou tvrdou maltou. Základy hlboké 155 cm, boli zasadnené do mastného ilovitého podložia. Základy oporného pilieru č. 2 boli so základmi lode, resp. kaplnky, previazané. Hrana lomu obvodového muriva bola položená do stredu oporného piliera.

Neznáme základy, označené ako základy č. 6, boli so základmi oporného pilieru č. 2, resp. so základmi uzáveru kaplnky, previazané. (Väzbová technika vyzerala nasledovne: Ku základom kaplnky, resp. oporného pilieru, ktorých základová špára bola v hĺbke 150—155 cm, sa v hĺbke 110—115 cm pripájali základy č. 6. V dĺžke 35 cm boli základy č. 6 pristavané na styk, v dĺžke ďalších 35 cm boli spolu previazané atď.)

Západné líce základov č. 6 začínaло v 50 cm vzdialnosti od juhovýchodného nárožia oporného pilieru č. 2 a pokračovalo smerom južným v dĺžke 460 cm. Základy sa zachovali v celkovej dĺžke 7 m. Na východnej strane boli čiastočne deštrúované kanalizačnou rýhou, na strane južnej toto kanalizačné vedenie, resp. jej široká murovaná šachta, úplne deštrúovala základy, takže ich nebolo možné už ďalej sledovať.

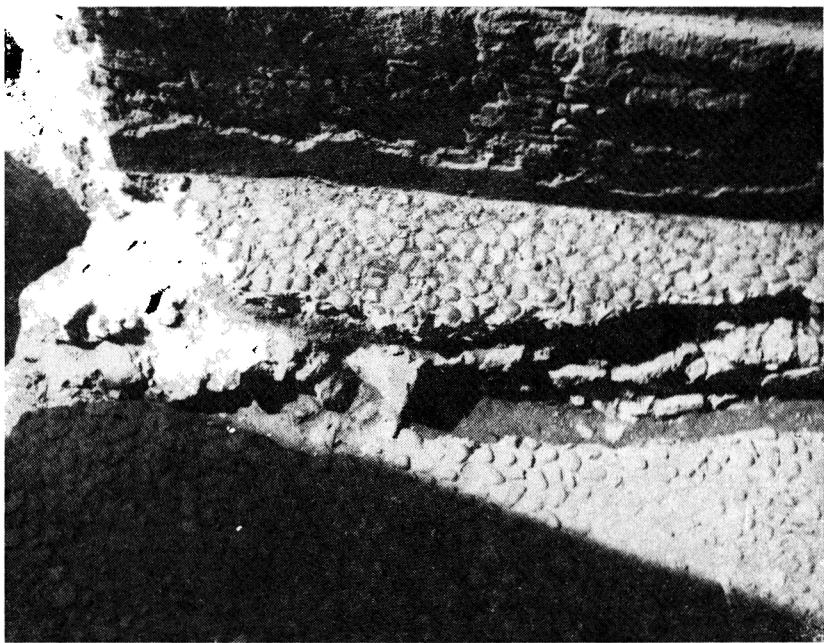
Obr. 3. Zvolen — zámok. Východná čelná stena barokového polygónu s pôvodnými gotickými základmi.

Výskumom sa podarilo zachytiť a obnažiť i základy pôvodnej čelnej steny polygónu, ktoré oproti barokovej úprave boli o 60, resp. 80 cm širšie. Základy čelnej steny boli previazané tak so základmi oporného pilieru č. 3, ako i s oporným pilierom č. 4. Od ideálnej roviny, resp. priamky, v dĺžke 260 cm sa uchylovali o 20 cm. Od základov oporného pilieru č. 3, smerom severným v dĺžke 100 cm základy zachovávali priamu líniu. Od tohto bodu, t. j. v dĺžke 160 cm, až k napojeniu na základy oporného pilieru č. 4 sa ideálna rovina uchylovala o 20 cm.

Základy čelnej steny polygónu boli vyhotovené z veľkých kusov lomových kameňov, ktoré boli spájané tvrdou šedastou maltou.

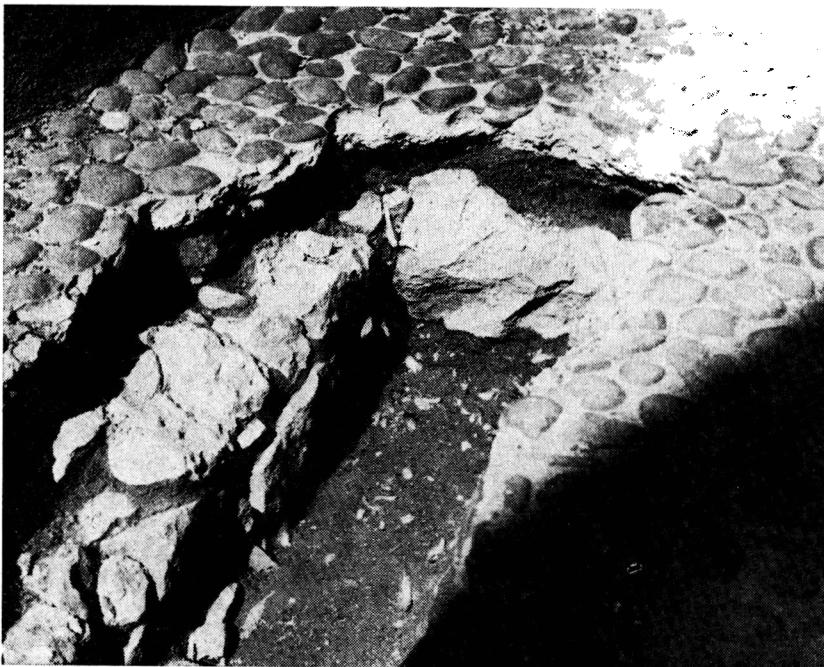
Obr. 4. Zvolen — zámok. Styk základov pôvodnej čelnej steny polygónu a základov oporného piliera č. 4.

Vo vzdialosti 260 cm od styku oporného pilieru č. 3 s čelnou stenou polygónu sa zachytili predpokladané základy oporného pilieru č. 4, ktoré rovnanako ako oporný pilier č. 3, boli z väčšej časti deštruované kanalizačným vedením a elektrickou sieťou. Zachované boli v dĺžke 110—105 cm. Mali šírku 200—205 cm a boli vyhotovené z veľkých lomových kameňov, spájané šedou tvrdou maltou. Severovýchodná hrana barokového uzáveru polygónu sa nachádzala v 10—13 cm vzdialosti od severného líca oporného piliera. Oproti pôvodnej gotickej hrane bola posunutá o 70 cm severnejšie. Severné líce oporného pilieru č. 4 bolo prekryté a čiastočne i k nemu pristavané miešané muriivo, ktoré patrilo ku barokovej schodiskovej konštrukcii, vedúcej do krypty.

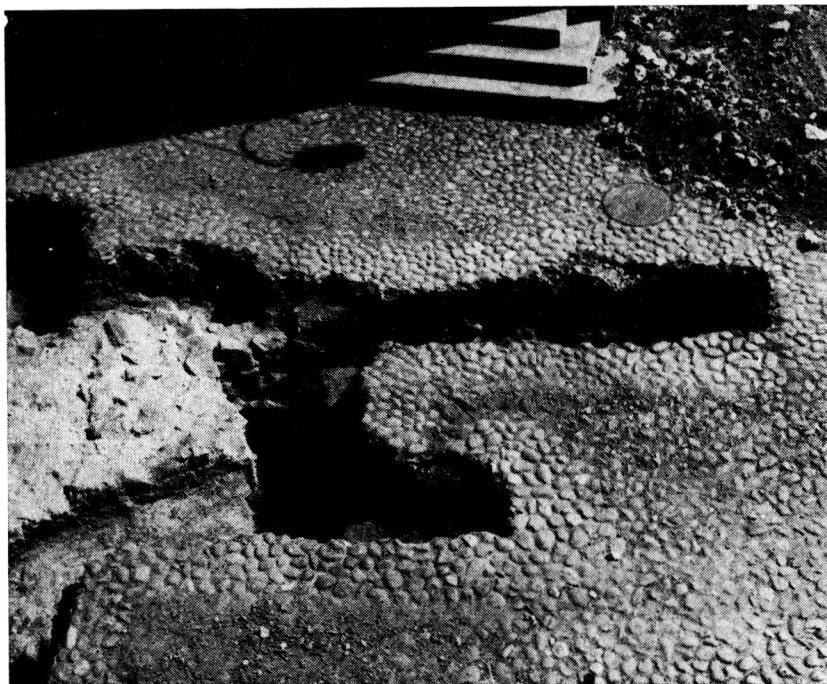
Obr. 5. Zvolen — zámok. Základy múru pôvodného opevnenia a oporného pilieru č. 2.

Základy boli vyhotovené z väčších i menších kusov lomových kameňov, medzi ktorými sa nachádzalo nápadne veľké množstvo riečnych okruhliakov. (Riečne okruhliaky v základoch kaplnky ani v základoch oporných pilierov použité neboli.) Kamene boli spájané hnedastou, pomerne ľahkomrvitelnou maltou. Základová špára sa nachádzala v hĺbke 110—115 cm. V spodnej časti sa nachádzal malý 10 cm úskok.

Previazanosť základov č. 6 so základmi oporného pilieru kaplnky jasne dosvedčujú súčasnosť ich vzniku, resp. výstavby. Boli orientované do smeru sever—juh, teda súbežne nielen s čelnou stenou polygónu — uzáveru kaplnky, ale súbežne i s murivom samotného paláca. Možno predpokladať, že vonkajšie — východné líce tohto múru bolo asi v jednej rovine s čelnou stenou polygónu kaplnky, t. z., že pôvodná šírka muriva sa mohla pohybovať okolo 2 m.

Tieto základy vyhotovené súčasne s kaplnkou a teda i celým zámkom v rokoch 1370—1382, možno interpretovať ako základy pôvodného kamenného opevnenia zámku. Čelná stena polygónu tvorila súčasť opevnenia. V hradnej architektúre takéto riešenie nie je ojedinelé (Beckov, Krásna Hôrka, Kežmarok, Horšovský Týn, Ryzmburg, pričom sakrálna architektúra buď je v jednej rovnine s opevnením, alebo z neho apsidou vyčnieva).

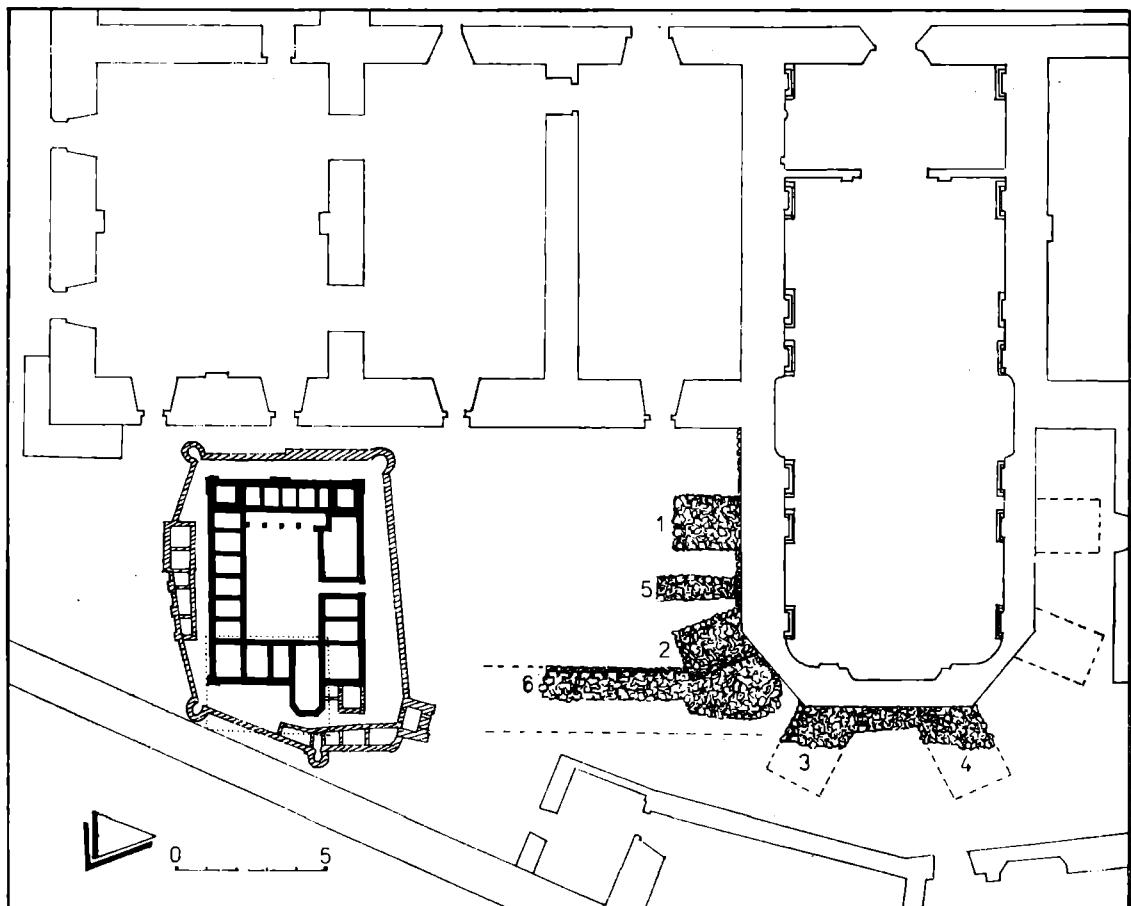
obr. 7. Zvolen — zámok. Pôdorys skúmanej plochy.

Základy oporných pilierov i základy kaplnky boli vyhotovené z lomových kameňov, spájané šedastou maltou, zapúštané do ílovitého podložia do hĺbky 150—155 cm. Základy všetkých zachytených oporných pilierov boli so základmi kaplnky previazané. Pri radikálnej barokovej úprave došlo k úplnej likvidácii pilierov na severovýchodnej a severnej strane, ostatné boli devastované po úroveň vtedajšieho terénu.

Sírka pilierov nebola rovnaká, pohybovala sa od 170 do 205 cm. Pravdepodobne vždy dva a dva oproti sebe stojace mali rovnaké dimenzie (možno usudzovať podľa dvoch zachovalých čelných pilierov). Pri barokovej prestavbe došlo k úplnej prestavbe východnej časti kaplnky. Pôvodný uzáver bol odstránený a miesto neho vystavali nový, lišiaci sa od pôvodného.

Dĺžka kaplnky bola skrátená minimálne o 60 cm a čelná stena polygónu rozšírená o 140 cm. Pôvodné bočné steny polygónu mali dĺžku 420 cm a čelná stena 460 cm. Polygón bol teda viacmenej pravidelný.
