Stavební vývoj hradu Helfenburku

Archaeologia historica. 1994, vol. 19, iss. [1], pp. 51-64

FRANTIŠEK GABRIEL—JAN SMETANA

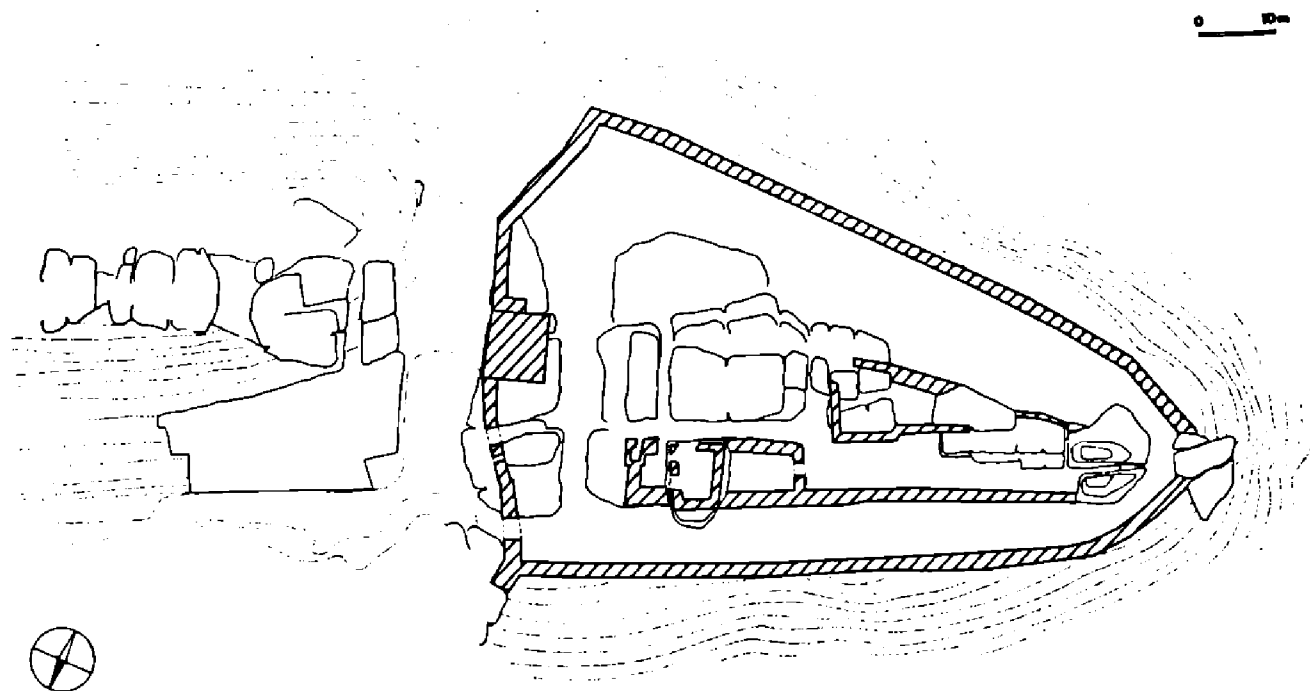
Obr. 1. Helfenburk, plán hradu z roku 1983 dle zaměření (kresba L. Kraczková).

výzkumem. Mosty na hřebeni, dokládající horizontálně vedenou komunikaci od šíje pseudoostrožny přes různé terenní nerovnosti a drobné spáry (obr. 1) Pouze v jednom případě snad zjišťujeme dosud patrné stopy přisekání později prohloubeného příkopu. Relikty zástavby, které nacházíme při této komunikaci před příkopem asi z části souvisejí s touto stavební etapou, z části se zabezpečení hradu v etapách následujících. Vzhledem k tomu, že tento mimořádně zajímavý prostor nebyl archeologicky zkoumán, nelze charakter zástavby hodnotit ani z funkčního ani z časového hlediska.

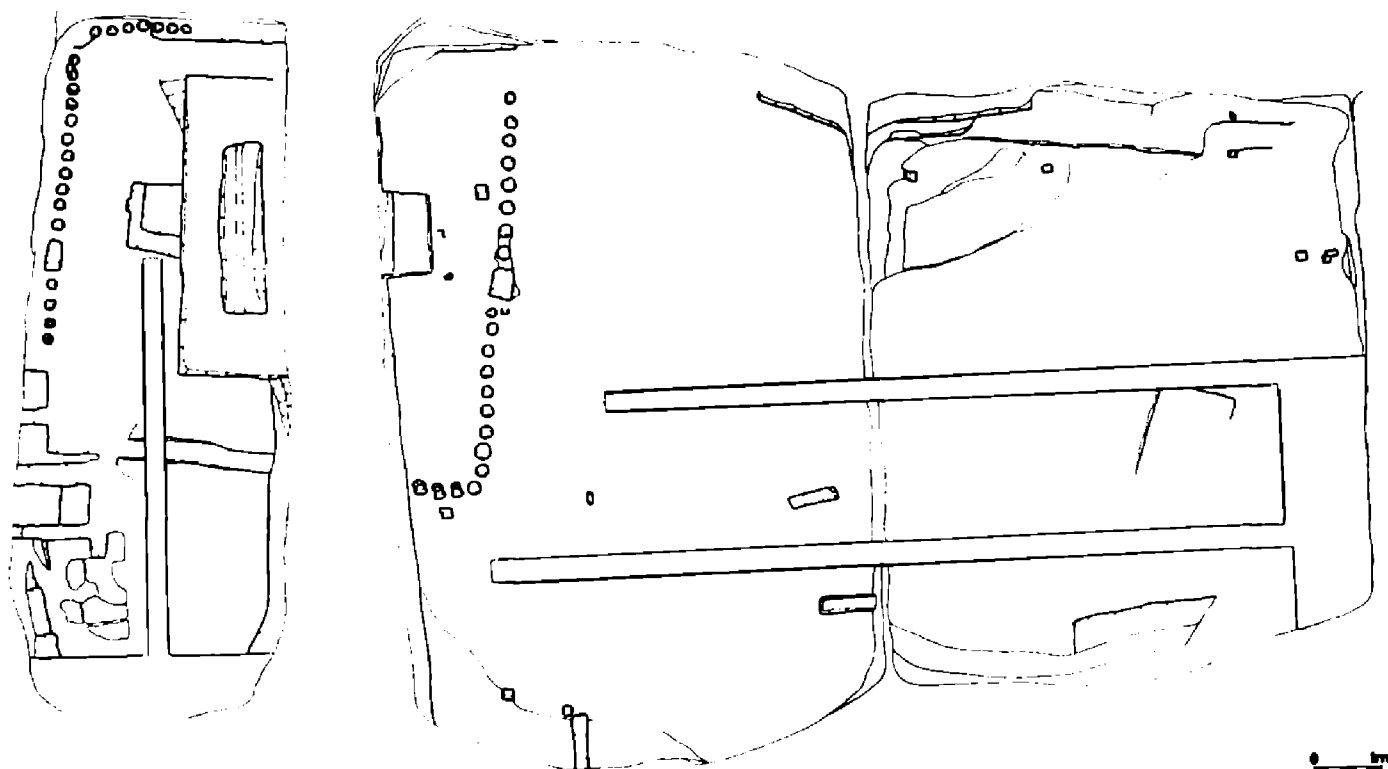
Obr. 2. Helfenburk, situace na horním platě (kresba L. Kracíková).

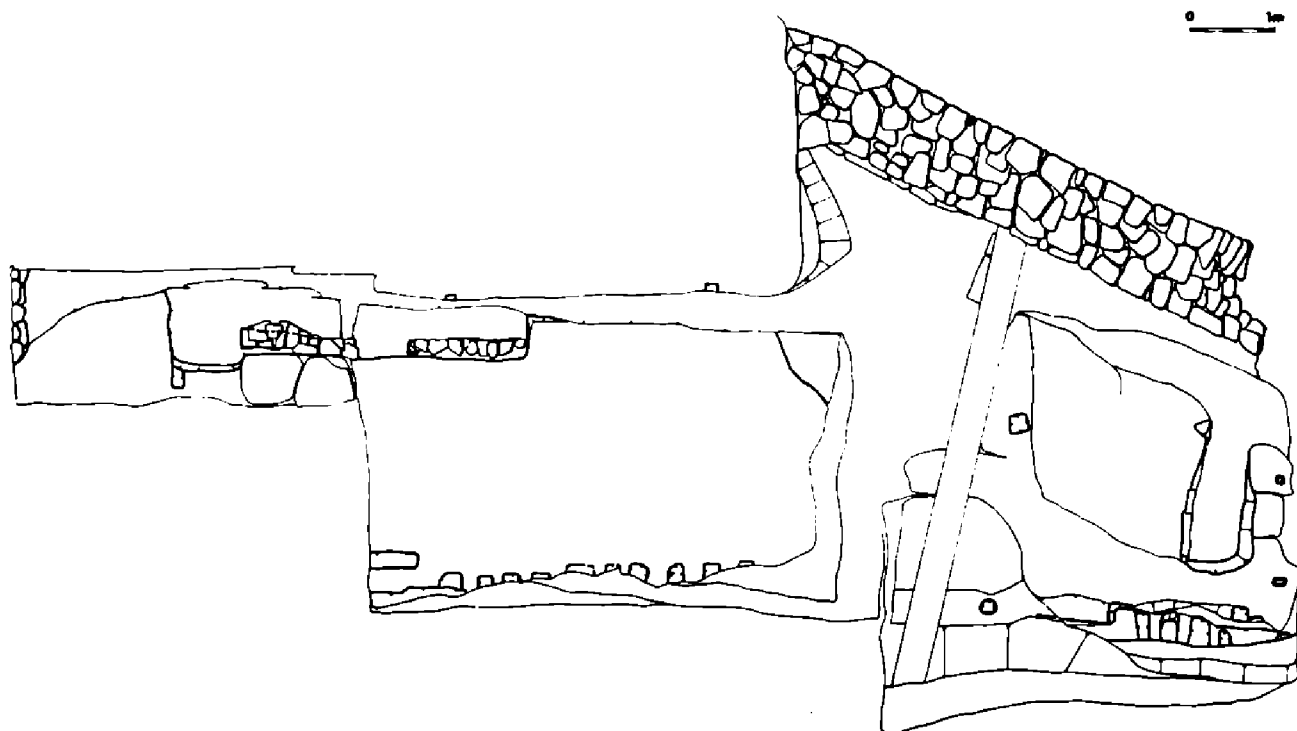
Obr. 3. Helfenburk, situace zadního objektu hospodářského traktu (kresba L. Kraczková).

Zadní část hospodářského traktu uzavírala velká budova mezi hradebními

zdi (obr. 3). Zadní stranu tvoří v celé výšce stěna skalní věže na konci hradu. Nad suterénem, pod pravou částí mezi hradbou a hřebenem skal, zbylo ještě místo pro jakési zvýšené plochostropé přízemí. Teprve patro se rozvinulo plně mezi oběma hradbami, přizpůsobujíc se dispozici terénu. V části, kde tvoří podlahu skála, odkryl archeologický výzkum dvě otopná zařízení, zahlabená do podloží (Gabriel 1993). Jejich protáhlé dispozice svědčí o teplovzdušném vytápění plochostropého patra. Nad ním ležela sedlová střecha, opřená zadním štítem o stěnu skalní věže, na které dosud vidíme stopy po konstrukci krovu. Přední štít se obracel do nádvoří, částečně překryt sedlovou střechou studničního komplexu. Funkce objektu zůstává nevyjasněná. Proti hospodářskému využití, na které by nasvědčovala otopná zařízení patra, stojí nálezný vnější fragment okna v destrukci pod touto částí hradního jádra. Jedná se o obdélné ostění s kamenným příčником a stojinou. Ve srovnání s prvořadou architekturou paláce, kterou stavebník vybavil, jak dále ukážeme, nevelkými, nedělenými okny a, s jedinou výjimkou, pouze prostě okosenými, tvoří nalezený fragment v daném prostředí mimořádný architektonický detail, který předčí i prvky užití v obytné věži.

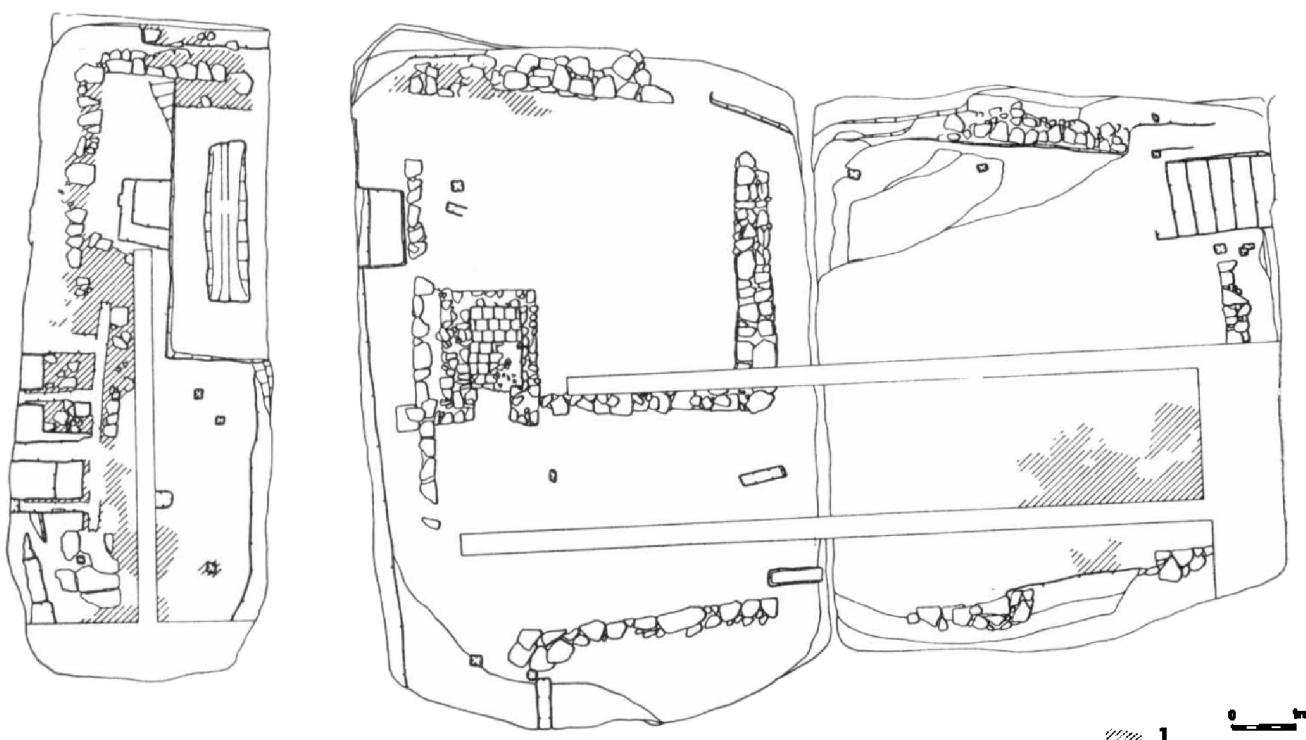
Obr. 4. Helfenburk, situace na horním plató (kresba L. Kracíkové).

Ve třetí fázi nahradila západní dřevěnou stěnu studničního domku nová budova, zabírající svým rozsahem celý zbytek skalního bloku, důsledně respektující studniční zařízení (obr. 4). Relikty vertikální konstrukce domu, pískovcové kameny na jílu, nevylučují podezdění pod nabíjenou konstrukci, o které by svědčilo množství jílu v okolí. Slabá vrstva destruované vápenné omítky dokládá vnější omítání stěn. Následnost zdiva na jílu po zdivu na maltu vyplývá z jejich vzájemného překrytí v jihovýchodním úseku. V interiéru budovy vyčleňují dochované základy v jihovýchodním rohu místnost, spojenou dveřním otvorem se studnou. V jejím severovýchodním rohu odkryl výzkum zdivo z čedičových sbíraných kamenů spojených nevypáleným jílem. Vymezuje prostor, který připomíná otopné zařízení, obsluhované z budovy, avšak z vnějšku vytápěné místnosti. Podlahu tvořily prosté terakotové dlaždice. Ve výplni leželo několik tyglíkových kachlů, jeden komorový a dva větší fragmenty keramické desky o šířce 35 cm a délce přesahující 55 cm. Funkce tohoto objektu není, s ohledem na absenci vypálení, zřejmá. V případě, že by se jednalo o otopné zařízení, zůstáváme na pochybách, zda jde o sokl kachlových kamen či o základ pece. Absolutní datování vzniku objektu možné není. Pouze zánik třetí fáze spadá podle archeologických nálezů až do druhé poloviny 15. či počátku 16. století.

Die Burgdisposition zeigt, daß die Bauentwicklung der Burg in drei Phasen sich verwirklicht hat. Dabei hat wichtige Rolle die Zugänglichkeit zur Burg gespielt. In der ersten Phase führte der Weg in das Burgzentrum horizontal durch die Bergzunge (Abb. 1, 2). In der nordböhmischen Burgarchitektur kommt dieser Burgtyp seit der zweiten Hälfte des 13. Jhdts vor. Das Überleben dieses Burgtyps hat bis zur zweiten Hälfte des 14. Jh. gedauert, wie die ältesten Funde von der Burg Helfenburg zeigen. Schon am Ende des 14. Jh. wurden diese Spornburgen durch die Steinburgen ersetzt. Mit dem Umbau der Burg Helfenburg als Steinburg ist die zweite Bauphase verbunden. Dazu hat man vor allem eine gute Terrainsituation mit einem Steinblock gebraucht. Im Fall der Burg Helfenburg ein Steinblock fehlte und so hat man den Steinblock künstlich durch die Zerstörung der Bergzunge erreicht. Diese Veränderung verlangte einen neuen Zugang auf das Burgplateau. Die Zugangsachse war jetzt vertikal. Der wirtschaftliche Burgteil kam so direkt zur Burg. Dieser Teil mußte für die Wagen zugänglich sein. Wichtiger Bestandteil des wirtschaftlichen Areals waren die Viehställe und Wasser. Das Burgzentrum auf dem Steinplateau brauchte keine Befestigung. Es handelte sich um Wohnbauten und die Kapelle (Abb. 4).
