**Stavební vývoj areálu cisterciáckého kláštera v Plasích ve světle
archeologických výzkumů**

Archaeologia historica. 1996, vol. 21, iss. [1], pp. 57-[80]

EVA KAMENICKÁ

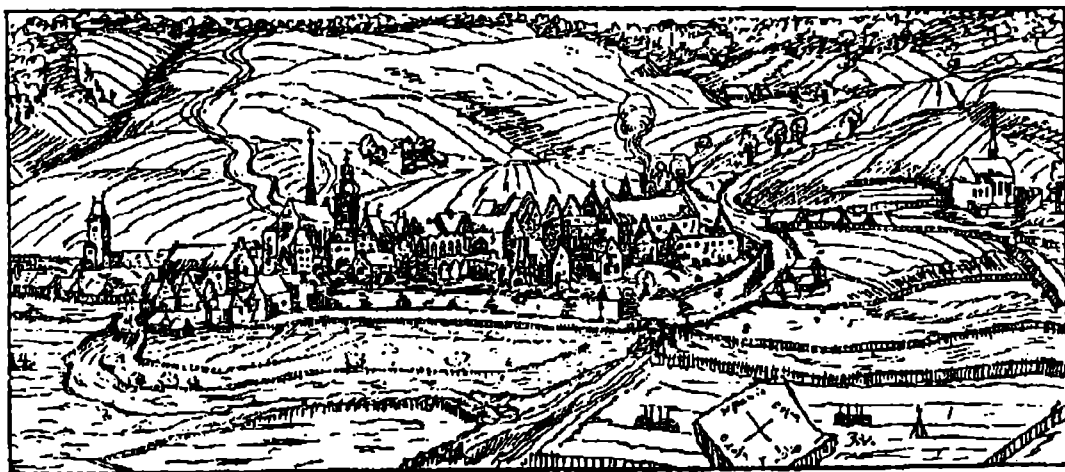
Obr. 1. Jan Willenberg – cisterciácký klášter v Plasích od JZ, kol. r. 1600.

Středověké prameny poskytují však jen skoupé informace k stavebnímu vývoji kláštera. Nejcenějším materiálem pro poznání středověkého areálu je rytina Plas od Jana Willenberga z doby kolem r. 1600 (obr. 1), dále dvě anonymní vyobrazení areálu kláštera z doby kolem r. 1670, kdy byla již přestavěna bazilika Nanebevzetí Panny Marie a nebylo započato ještě s demolicí starých staveb v místě sýpek u královské kaple ve východní části areálu. Tyto dvě kresby se od sebe liší v množství zaniklých objektů i v celkovém pohledu, nejde patrně o kopii téhož. Perokresba kopie F. Trisky z počátku 19. století znázorňuje klášter od JZ pouze ke kostelu Panny Marie „u brány“, je velmi schématická, s porušenou perspektivou. Pro srovnání slouží dobře druhé vyobrazení, dosud nepublikované, kde je zároveň celý areál z nadhledu, rozložení staveb tu odpovídá skutečnosti (obr. 2a, 2b). Na těchto vyobrazeních kláštera můžeme zčásti identifikovat jednotlivé objekty areálu před stavbou nové prelatury, sýpek s hodinovou věží a dalších. Řada obnovených staveb tu přetrvává od doby, kdy Plasy kreslil Jan Willenberg.

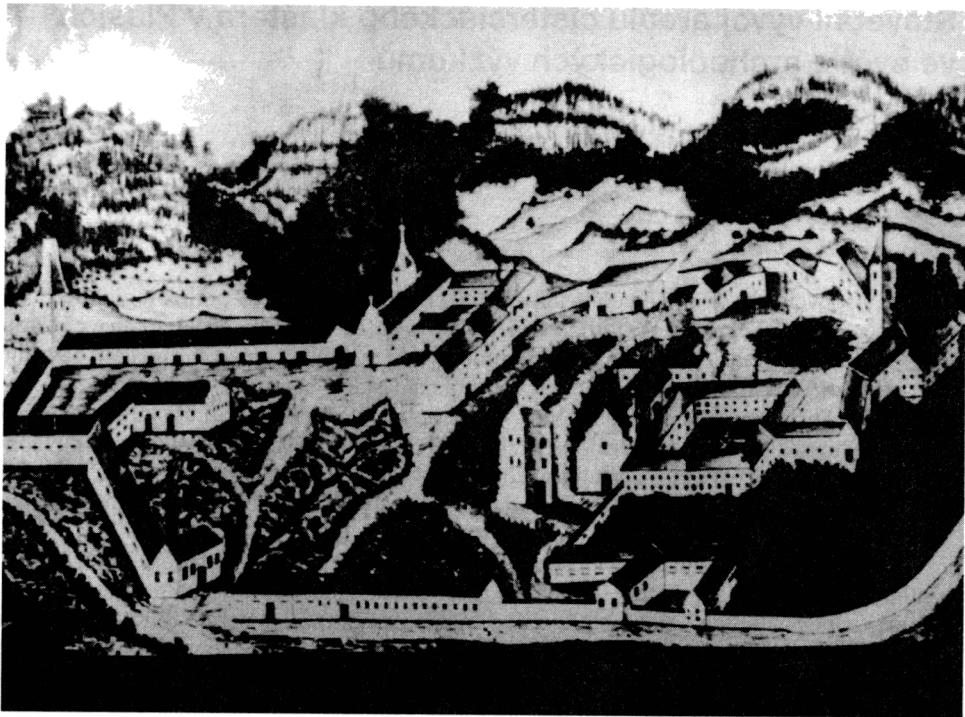
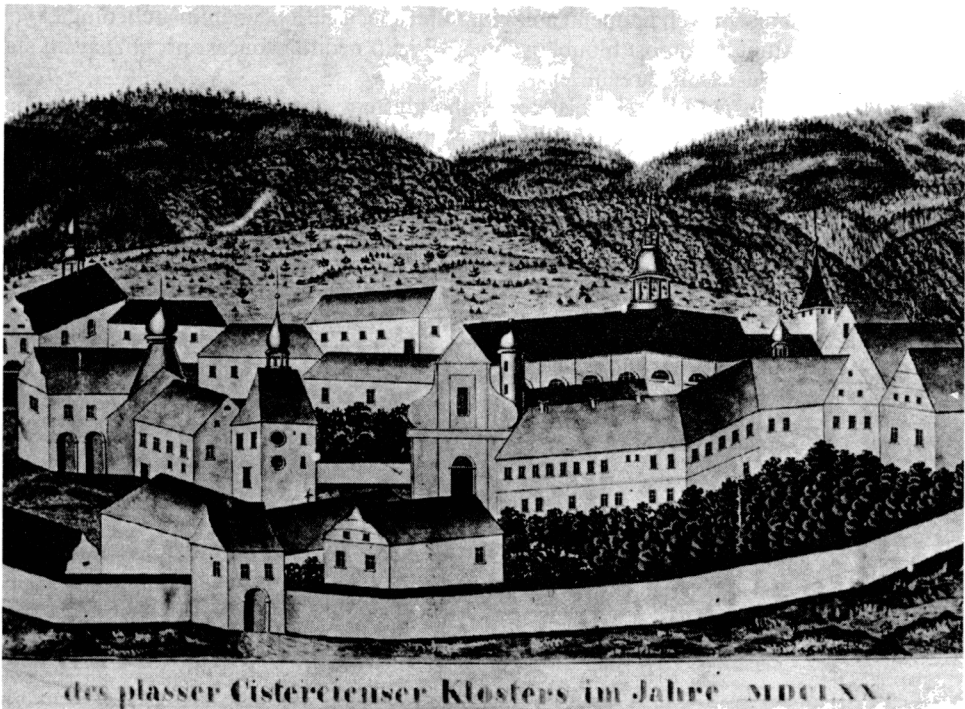
Obr. 2a, b. Klášter Plassy – anonymy kolem r. 1670, olej.

torzo při SZ nároží stájí, kryté pultovou střechou, do boku přízemí je proražen vchod. Na anonymovi (obr. 2) kolem r. 1670 stojí již mezi kostelíkem a nárožní věží dlouhá přístavba s pravidelným sledem vchodů a okének, na rytině M. Vogta uvedena jako stáje. Vznikly patrně v době obnovy kláštera v prosté podobě, přízemní se sedlovou střechou. Honosná úprava s představěnými arkádami, zvýšeným patrem se stodolou a byty, s věží s bání nad středem stavby byla dílem vrcholného baroka za opata Celestýna Stoye v r. 1746/7 (obr. 4).

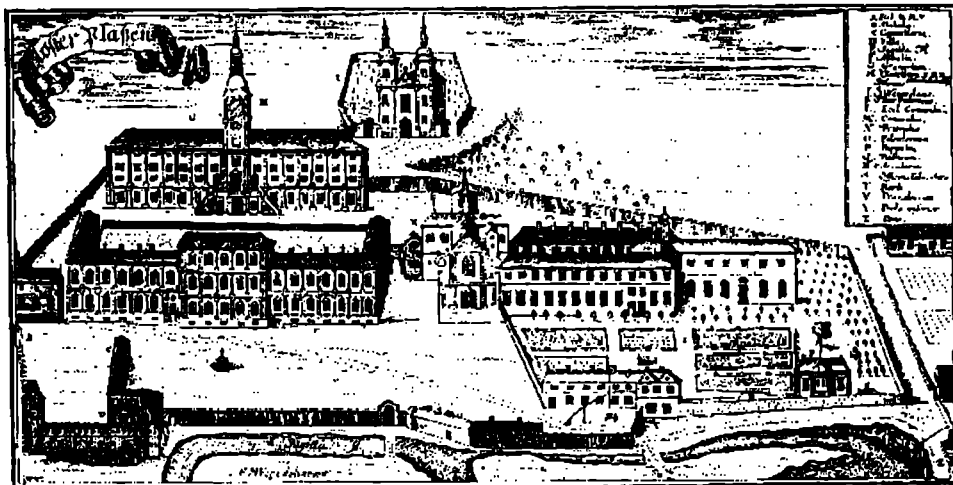
Obr. 3. M. Vogt – areál od SZ a Jihu r. 1712.

Na rytině Mauritia Vogta je tomu již jinak. Schématické vyobrazení areálu z r. 1712 od západu (obr. 3) předvádí stavbu sýpek s gotickou kaplí na středu, nad níž je již věž s hodinami. Po boku obnoveného chrámu Panny Marie N. je ještě stavba raně barokního konventu z let 1623–28, předvedená pro změnu od jihu. Před sýpkou předstupuje novostavba opatství, kreslená již s dokončeným východním křídlem, které ve skutečnosti nebylo nikdy dostavěno. Kostel s novou prelaturou je spojen v patře krčkem, poprvé je tu vyobrazena kaple sv. Bartoloměje při severní části transeptu kostela, již po barokních úpravách. Cenné jsou dobře čitelné detaily některých středověkých staveb, které jsou v popředí obrazu. Je to např. severní obranná věž s prevetem na S stěně, provedení hradby se střelnými z tohoto neobvyklého pohledu, před sladovnou v JZ části je studna s kamenným roubením, pouze hospodářské objekty na středu jsou miniaturní a nelze říci nic bližšího o jejich vzhledu (stáje, bývalá románsko-gotická sýpka, pivovar a mlýn při západní hranici kláštera).

Tehdy snad došlo k přestavbě kaple sv. Bartoloměje do podoby, jak ji známe z vyobrazení na mědirytině M. Vogta r. 1712 (obr. 3). Ke stavbě bylo užito kvádrů z okolních ruin. Současné byly přistavěny i nízké sakristie, kryté pultovou střechou.

Stála při SV nároží transeptu, obdélného půdorysu (viz obr. 3) až do r. 1837. Nejméně od doby stavby prelatury sloužila jako kostnice, byly tam ukládány ostatky z bývalého hřbitova (Scheppl, Lapis 316). Je ve stejné poloze jako kaple mrtvých na Velehradě. Její jediné zobrazení je na rytině M. Vogta z r. 1712 – patrová stavba při severním rameni křížení, spojena přemostěním krytou chodbou s novou budovou opatství. Z patra kaple ústí ono přemostění, odtud se také pravděpodobně sestupovalo po oněch 16 schodech do kostela (Scheppl), ke vstupu, prorazenému kol r. 1670. V patře i přízemí západního průčelí jsou oválná okna, podobná jako na závěru kostela. Od západu není vchod, pouze 2 malá okénka v soklu kaple, k osvětlení zahlobeného suterénu. Tam a snad i v přízemí byla kostnice.

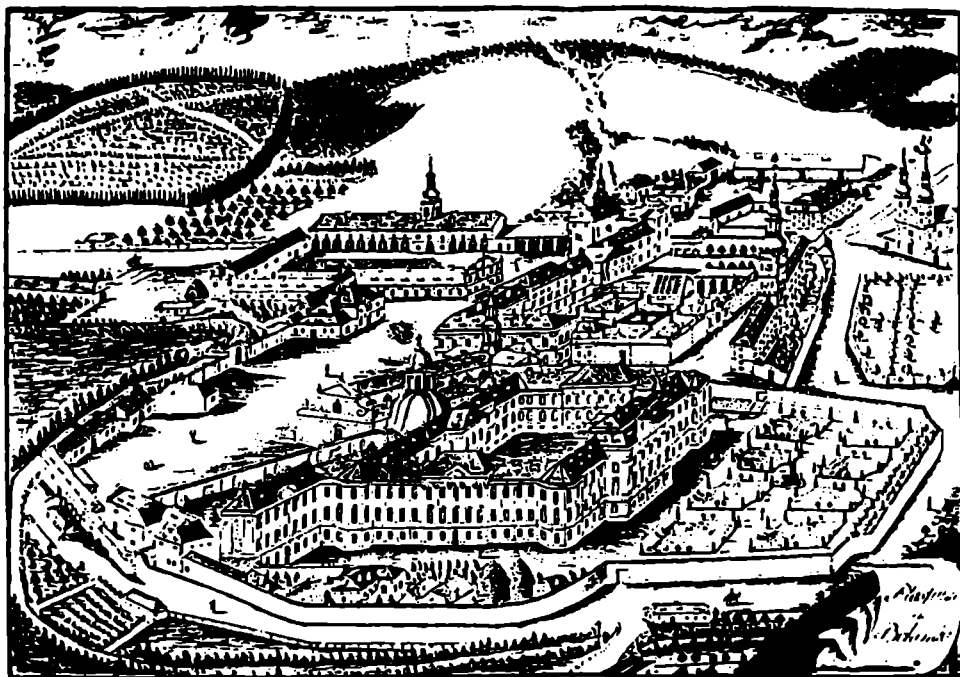
Obr. 4. Areál kláštera kolem r. 1785, z doby zrušení kláštera – M. Prusfk.

Mezi kostelem a sladovnou probíhala ohradní zeď klauzury, uzavírala rozlehlou konventní zahradu v jižní části. Tento ustálený obraz byl narušen stavbou nového konventu v letech 1711–1740. Později vysoká a hmotná novostavba pivovaru s provozním křídlem a dvorem v těsné blízkosti degradovala zcela plochu mezi západním křídlem konventu, kostelem a bránou. Také při ohradní zdi na jihu vznikly v baroku domky řemeslníků, jíz-dárna, lusthaus (obr. 4).

Gotické opatství sousedilo na východě se stavbami královského okrsku a bylo s nimi zjevně nějakým způsobem propojeno. Podle výše uvedené ikonografie víme, že sestávalo ze 3–4 budov. Ne severu stály dvě úzké stavby o dvou podlažích, dvě jižní budovy pak byly prostornější, o 4 okenních osách. Jižní budova musela být při stavbě nového opatství odbourána, na jejím místě stojí střední sál. Na místě, kde bylo plánováno severní křídlo barokní prelatury, však zůstalo stát staré opatství. Snad z nedostatku financí a po Trojerově smrti nebylo již pokračováno ve stavbě. Severní stranu uzavřely ambity při *salle terreně*, částečně velké skleníky (obr. 4).

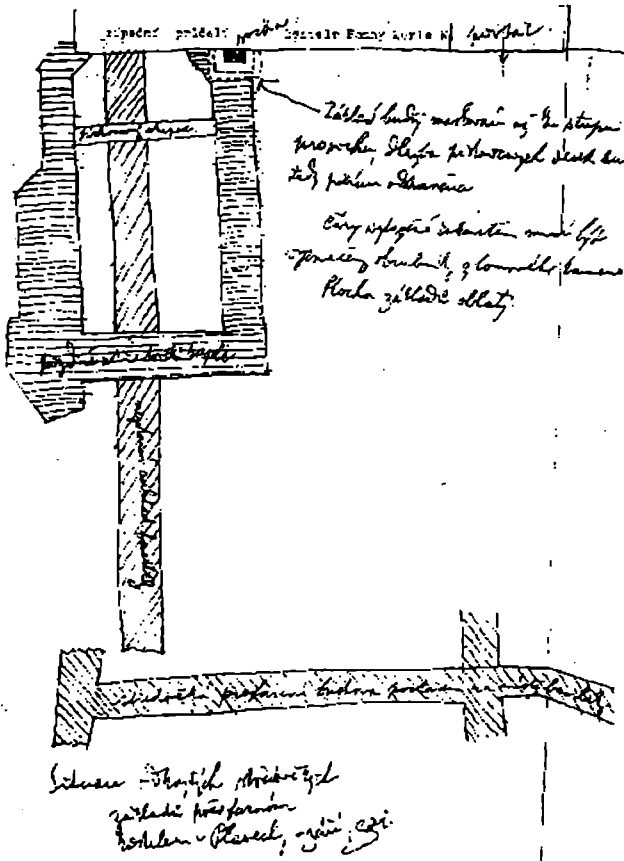
Obr. 5. Půdorys před průčelím kostela
- základy, odkryté A. Friedlem
r. 1920.

Těsně před průčelní zdí kostela byl nalezen základ dosud neznámé stavby: „Pokračuje rovněž k západu ve stejné šíři jako hlavní základ a zdá se, že jest polygonálně zalomen a na rohu opřen pilířem. Skladbou svého zdiva odpovídá zdivu hlavního základu a jest stejně vázán maltou z hlinitého písku.“ Friedl usuzuje, že jde o základy mladší budovy, podle tektoniky základů spíše gotické nežli románské. Další, s průčelím rovnoběžný základ, dlouhý cca 8 m, je položený napříč hlavnímu základu, vystupuje již v hl. –30 cm pod povrchem, kdežto hlavní základ je ubourán do –50 cm pod terén. Mladší základ obsahoval maltu s větším množstvím vápna. Jde o nálezy podél severní stěny baziliky (obr. 5) před průčelím. Ve stejném místě, při vnitřní lici stěny baziliky, nalezi také dva pohřby. „Zda byly přikryty náhrobními deskami nebylo možné zjistit, protože schází i chrámová dlažba. Orientovány jsou od západu k východu, milodary schází. Západnější kostra byla položena na levém boku.“ Friedl nikdy nepublikoval kresebnou dokumentaci svých nálezů, není známo zaměření výzkumů. Naštěstí byl nalezen v SOA Klatovy, v materiálech Velkostatku Plasy, Friedlův dopis správě panství s instrukcemi k úpravám nálezů. Podle tohoto schématického plánu s výsledky Friedlova průzkumu před průčelím kostela je zřejmé, že jde skutečně

s velkou pravděpodobností o základ pozdně gotické kaple, která byla postavena u SZ nároží ruiny chrámu. Mohlo by jít o vyšší stavbu se sedlovou střechou, znázorněnou na Willenbergovi před torzem baziliky, snad se schodištěm před jižní stěnou. Vznikla patrně po polovině 15. st. a trvala do stavby nového chrámu r. 1660.

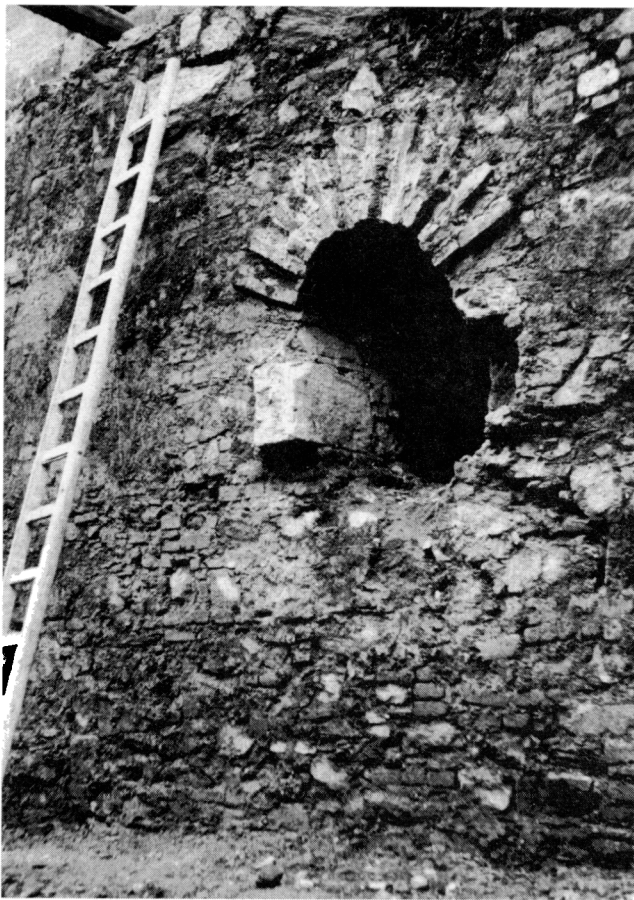
Obr. 7. Profil chodby ze suterénu kaple do opatství (u východní stěny prelatury r. 1963) – foto archiv PÚ Plzeň.

Friedl dále popisuje arkády v jižní stěně kaple, nález fresek v přízemí i patře kaple, úzká schodiště v síle zdi, jednoduché portálky těchto schodišť v severní stěně: „V kapli dolejší bylo zjištěno, že byla přístupná z průčelí, v pozdějších dobách sloužila jako pohřební.“ Věnuje se také popisu suterénu; kněžiště není podsklepeno a z valeně klenutého prostoru se vcházelo otvorem v čelní stěně do podzemní chodby, směřující na SZ (Friedl, rkp. 1918). Otvor je armován kvádry, zaklenut je však lomovým kamenem. Po odstranění zardívky se objevil jednolitý hliněný zásyp s vkopem novodobé kanalizace. Chodba musela být zrušena nejdéle při stavbě dvouramenného schodiště za opata Trojera. Scheppl ji také ve své kronice připomíná a uvádí, že prý vedla do opatství a pak ke klášteřku žen při kostele za bránou. Sám ji však nestačil v mládí prozkoumat, neboť mu v tom zabránil strach před metlou (Podlaha 1909c, 225). Je však faktem, že při hloubení rozsáhlé jámy v r. 1963 byla tímto zásahem zničena část klenuté kamenné chodby, směřující skutečně zhruba pod střed opatství (obr. 7).

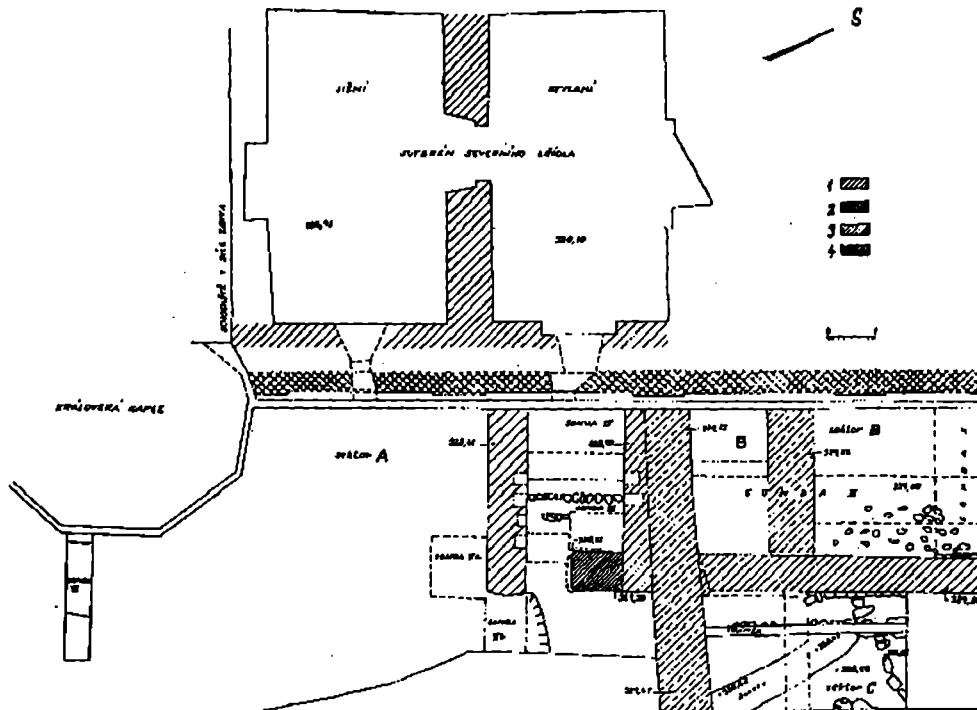
Obr. 8. Archeologický výzkum severně od královské kaple – 1993–5: 1 – základové zdivo severního křídla při kapli a přístavku schodiště, 2 – rozšíření základu sýpky v r. 1685, 3 – základy mladšího pohusitského objektu severně od kaple, překrývající starší základy gotického přístavku, 4 – opěrák, vložený dodatečně do prostoru schodiště.

Dále pokračovalo v odkryvu archeologické oddělení Památkového ústavu Plzeň (Kamenická 1995, NZ). Archeologický výzkum postupoval nejdříve severně od odkryté zdiva v sektoru B, pak jižně odtud v prostoru okolo kaple v sektoru A (obr. 8). Tam, 5 m severně od boku kaple byla v nižší úrovni zachycena další koruna zdiva, směřující souběžně s již odkrytou korunou zdiva k východu. Zdiva jsou od sebe vzdálena cca 2 m. Severněji položené zdivo bylo provázáno s podélným základem z lomového kamene, který ve vzdálenosti 3 m od základu sýpky směřuje dále k SV, souběžně s ním. Jde o přístavek královské rezidence, který rozšířil její prostor k východu. Při jeho jižní stěně přiléhalo schodiště, kterým se sestupovalo do suterénu severního křídla. Po zaměření směřuje přesně do výklenku s armovaným nárožím, již výše popsaným – ten je vlastně zazděným vstupem do interiéru severního křídla. V bočních stěnách schodiště z lomového kamene jsou kapsy po trámech o rozměru 25×25 cm, do nichž byly vloženy dřevěné stupně. Ty byly podloženy drobnými plochými tabulemi břidlice, které izolovaly trámy od vlhkého písčitého podlaží. Oba boky schodiště jsou spojeny na maltu, severní základ je zřejmě provázán s východní stěnou přístavku (zakryto pod mladší fází zdiva). Tento základ je široký 80 cm, rozšířený zevnitř ve spodní úrovni, nevysoko nad základovou spárou, z vnější strany podstatně výše, odpovídá zvýšené úrovni terénu v 13./14. století. Na rozdíl od schodiště je spojen na jíl místy jsou užity druhotné kameny s bílou maltou. V interiéru přístavku (sektor B), pod torzem oblázkové dlažby s požárovou vrstvičkou je mohutnější vrstva jakési destrukce, obsahující převážně zlomky prejzů, zlomky raně gotické dlažby, která je doprovázena keramikou konce 13. století. Prvky dlažby jsou z jemně plavené hlíny, tvarované do forem, dobře pálené, zbarvené červeně a černě. Je tu řada různých tvarovaných prvků, poměrně

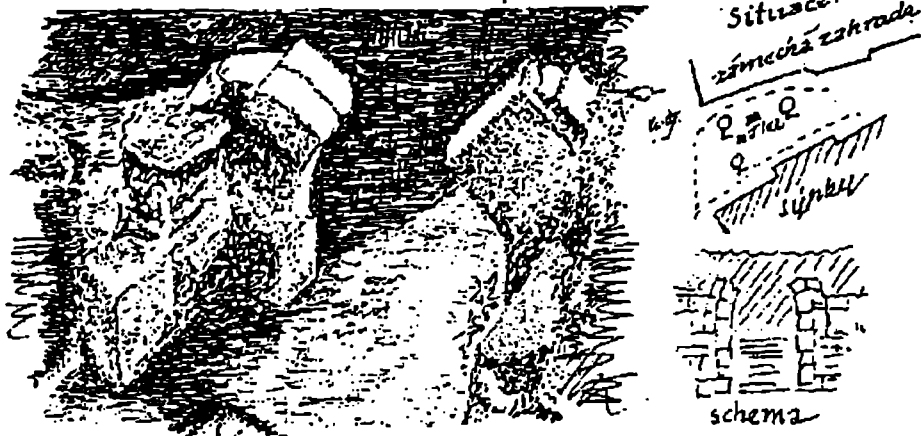
Obr. 9. Situace nálezu gotického portálu před průčelím kaple 1952.

Hospodářské družstvo, přemístěné do prostoru opatské zahrady, kopalo jámu pro váhu mezi západním průčelím kaple a ambity. 9. června bylo obnaženo nějaké zdivo – zbytky stavby, které byly zasypány různou sutí, zlomky cihel, lomového kamene, byl nalezen i hrubý kus nepolévané nádoby. Neodkrytá část byla z kamene a cihel, obnažena byla horní část pískovcového portálku. Zprávu o nálezu s vyobrazením podává kronikář B. Soukup v kronice města Plas v r. 1952 (obr. 9). Stavba byla tehdy přerušena, po instrukcích SÚPP Praha muselo být místo pro váhu hledáno jinde a portálek byl po fotografické dokumentaci zasypán.

Fotografie (správa PÚ objektu Plasy) a zápis v kronice jsou jediným dokladem o tomto nálezu. Jednoduchý lomený pískovcový portálek s okosenými kvádrčky zaklenutí je velmi podobný portálkům schodiště v kapli. Líc zdiva vstupu pak je vyzděna z oněch velkých

cihel, které se objevují v suterénu královské kaple a sakristii středověkého konventu. Vstup do interiéru neznámé stavby je opět lemován kvádry jako v suterénu severního křídla při kapli. Zdá se, že portálek je orientován na osu vstupu do přízemí kaple, vzdálen od barokního schodiště asi 10 m. Obrázek z kroniky je dosti nepřesný, ale zhruba lze určit, kde bylo kopáno. Středověká stavba pokračovala pod JV křídlo ambítů při *salle terreně*, stavěné r. 1720 podle návrhu J. Santiniho proti průčelí královské kaple. Trhlina ve zdivu ambítů je pravděpodobně způsobena statickými poruchami, klesáním terénu mimo zdivo středověkého objektu. Mohlo by jít o jednu ze dvou velkých budov se stupňovitým štítem, která je na Willenbergovi znázorněna za závěrem kostela. Podle výstavnosti a umístění soudím, že tyto budovy patří k tzv. královskému okrsku ve středověké zástavbě kláštera.

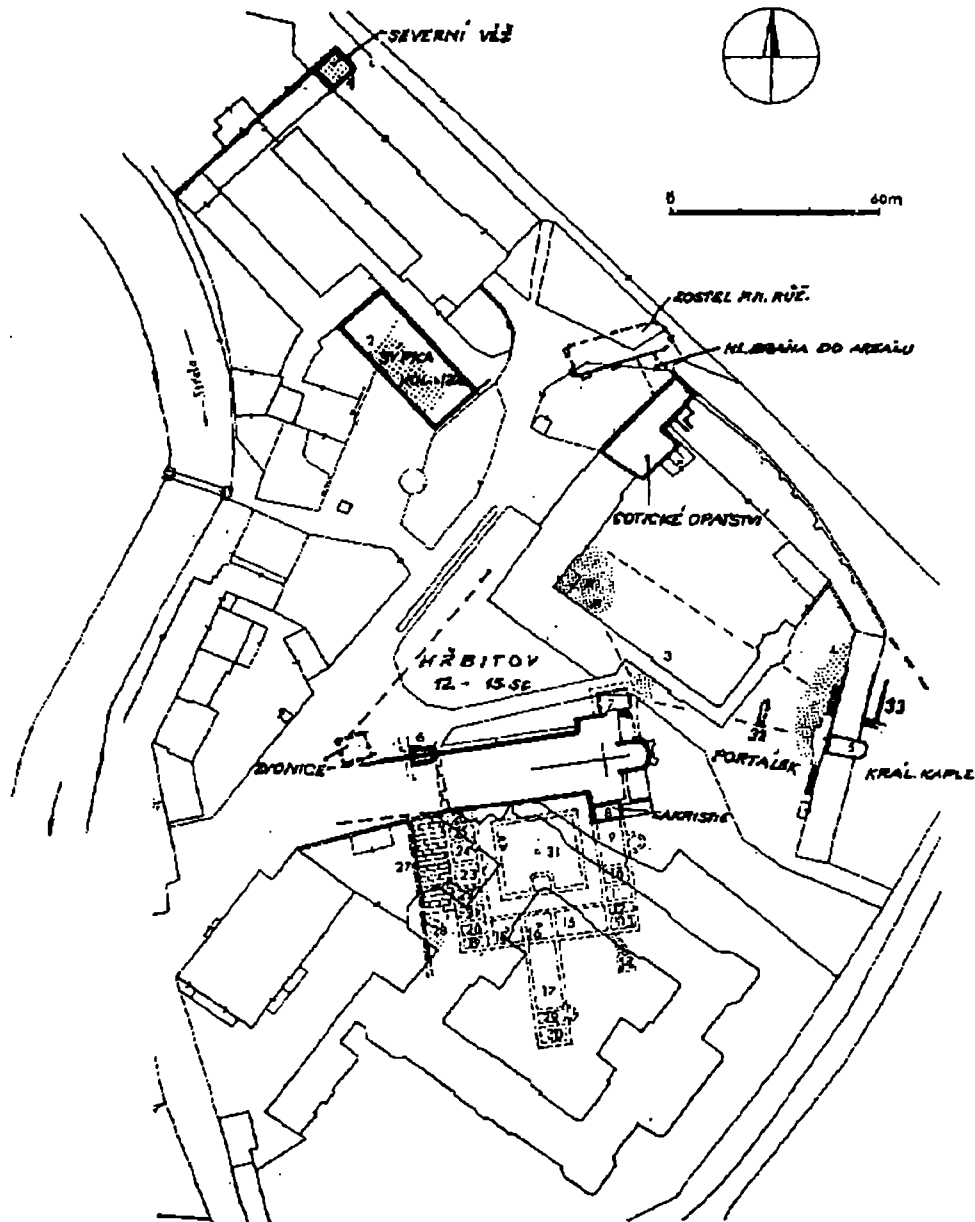
Obr. 10. Celkový plán areálu cisterciáckého kláštera v Plesích po zakreslení náleзовých situací (Kamenická, 1995).

ny vodou (Pavlík SHP 1976, 24). Do celkového plánu areálu (obr. 10) jsem vkreslila podle starého zaměření rovněž půdorys kostela Panny Marie R. u brány. V současnosti byl právě základ přístavku opatství u brány protnut trasou plynovodu v r. 1994. Před branou nebyly v průkopu zachyceny do hl. 1 m žádné další konstrukce opevnění, úroveň terénu pod komunikací je zvýšena novodobými násypy a zpevněním.
