**Stavební rekonstrukce gotických kachlových kamen na hradě Lipnici  
n. Sázavou, okr. Havlíčkův Brod**

# Stavební rekonstrukce gotických kachlových kamen na hradě Lipnici n. Sázavou, okr. Havlíčkův Brod

FRANTIŠEK KOČMAN – ZDENĚK HAZLBAUER

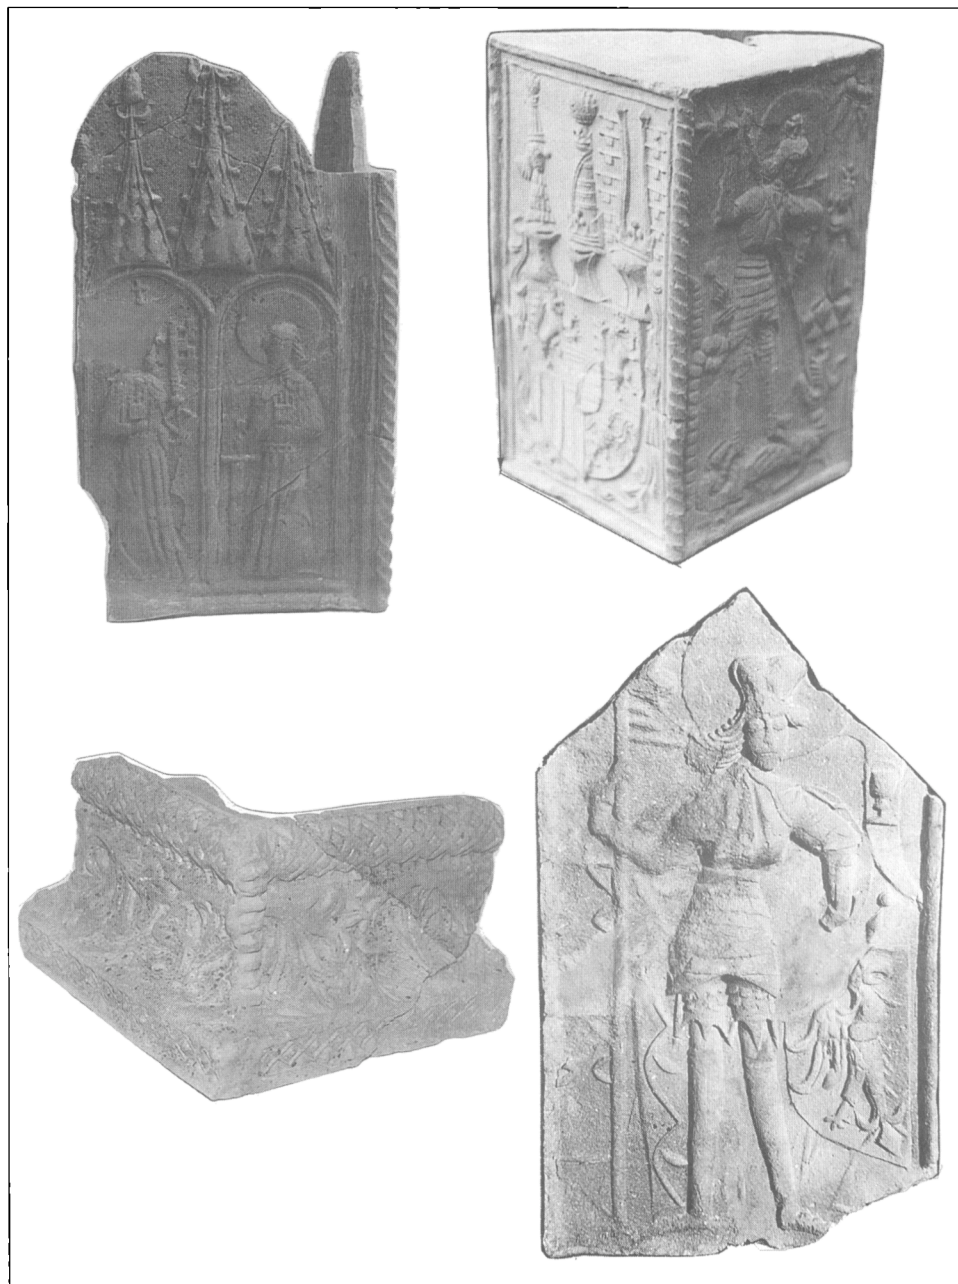
Obr. 1. Pozdně gotické reliéfní kachle z vybraného souboru pro stavbu kamen: sv. Petr a sv. Pavel na levé ČVS rohového kachle obdélného formátu (1), rohový kachle obdélného formátu (2), výžlabkový kachel soklové římsy rohový (3), sv. Václav na řádkovém kachli obdélného formátu (4). – Foto: F. Kocman.

zobrazených lidských postav, u kterých zřetelně vždy převládá vertikální rozměr nad rozměrem horizontálním. Těla a především končetiny osob jsou jakoby strnulé s minimálně naznačeným pohybem a jsou k pozorovateli převážně natočeny bokem, zatímco hlavy a obličejy jsou zobrazeny en face. Podobně většina zvířat (koně, lvi, pelikáni aj.) je rovněž podána z boku a naznačení jejich pohybů je také zcela minimální. U všech reliéfních plastických ploch lze kladně hodnotit prakticky rovnoměrné rozprostření výtvarného námětu, takže na žádné z kachlových čelních ploch se nenacházejí větší prázdná místa, jak tomu bývá poměrně častěji u gotických kachlů. Celkově je možno konstatovat, že rytec těchto negativních matric byl poměrně zručný a zkušený řemeslník s dobrou výtvarnou invencí a znalostí základních znaků gotické ikonografie. To mu umožnilo připravit velmi pestrý a námětově velmi bohatý kachlový soubor s celou řadou reliéfních motivů, z nichž některé jsou zcela unikátní, jako je např. současné zobrazení sv. Petra jako papeže a sv. Pavla (obr. 1:1, 3:4), dále sv. Václava s utrakvistickými symboly (obr. 1:4, 3:2) atd.

Do tohoto podobného souboru nálezů se řadí několik unikátních pozdně gotických rohových kachlů vyššího obdélného formátu (obr. 1:1, 2).

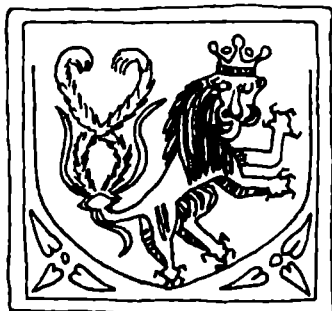
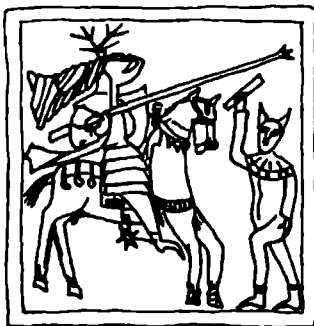
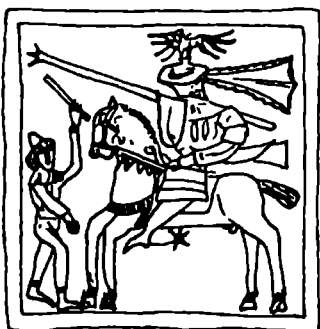
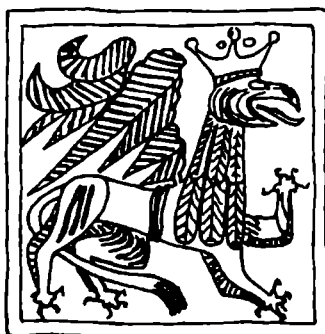
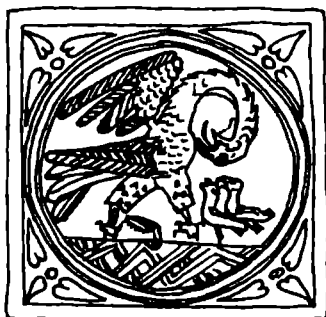
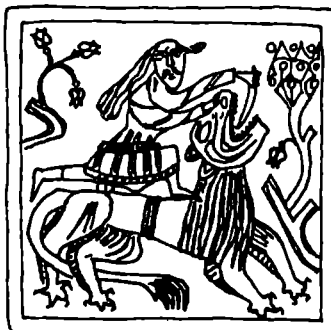
Obr. 2. Pozdně gotické reliéfní kachle čtvercového formátu: český lev v erbu (1), rytířská turnajová scéna (2, 3), Gryf (4), Pelikán krmící mláďata (5), Samson bojuje se lvem (6). – Kresba: F. Kocman.

- řádkové kachle se čtvercovou čelní reliéfní plochou střední velikostí o rozměrech 195–200×195–200 mm, které nesou šest nejrůznějších reliéfních motivů (obr. 2:1–6).
- Rohové symetrické a řádkové kachle velkého obdélného formátu se základními rozměry bočních ploch 218–220×39–400 mm. Jejich výzdobu tvoří jednak pět rozličných reliéfních motivů, jednak jeden motiv, skládající se z gotické architektonické kružby (obr. 3:1–6).
- Tuto základní část souboru doplňuje jeden typ korunního římsového kachle s cimbuřím, rozměr 210×200 mm (obr. 4:1), dále dva poněkud ikonograficky podobné typy kachlů soklové římsy a kamnového nástavce (obr. 4:2, 3) o přibližných rozměrech 205×133 mm a 220×105 mm, a jeden typ prořezávaného akroteria (obr. 4:4).

Motiv č. 1 (obr. 2:1):

Erbovní znamení Českého království – dvouocasý korunovaný lev na jednoduchém hrotitém gotickém štítku, jehož horní okraj není znázorněn a splývá tak s ČVS. Lev je zobrazen ve skoku heraldicky doleva, hlava s vyplazeným jazykem je pootočena dopředu směrem k pozorovateli. V obou dolních rozích jednoduché trojlaločné šípky.

Motiv č. 2 a 3 (obr. 2:2, 3):

Dva analogické kachlové reliéfy, zobrazující žánrovou scénu středověkého rytířského turnaje. Rytíři v plátové zbroji, jedoucí na koních směrem proti sobě, drží vždy v jedné ruce štít a v druhé turnajové kopí. Jejich hlavy kryjí poněkud odlišné kolčí přilby s rozdílnými přikryvadly, špičaté boty nesou kolečkové hvězdicové ostruhy. Před každým koněm stojí vždy v různých postaveních po jednom šaškovi, kteří při turnajích hráli důležité role.

Motiv č. 4 (obr. 2:4):

Korunovaný bájný tvor, nazývaný Gryf nebo také Noh. Je zde zobrazen jako kombinace lva (trup, nohy, ocas) a dravého ptáka (křídla, hlava se zobákem). Kráčí po všech čtyřech nohách heraldicky vlevo. Koruna na jeho hlavě je na českých středověkých kachlích obvyklá, jen výjimečně chybí, někdy tvor jakoby vítězně kráčí po ležícím ozbrojenci.

Motiv č. 5 (obr. 2:6):

Námětem je starozákonní příběh biblického hrdiny Samsona, popisovaný v Knize Soudců, kdy tento silák zabíjí lva, který ho napadl. Reliéf, znázorněný na lipnickém kachli zde pojat od biblické verze poněkud odlišněji, protože Samson, který zde klečí na hřbetě lva mu vrazí krátkou dýku do chrátanu, zatímco podle bible nepoužil žádnou zbraň a lva usmrtil silou paží, když mu rozírl tlamu. Rytec matrice si tedy výjev upravil po svém.

Motiv č. 6 (obr. 2:5):

Reliéf, na němž pelikán krmí svá mláďata vlastní krví je symbolickým obrazem sebeobětování Ježíše za prvotní hřích lidstva. V trojnásobném kruhovém medailonu je znázorněn velký pták, stojící na stylizované střeše, složené ze složité krytiny, který se svým zobákem klove do hrudi. Před ním stojí dvě mláďata, třetí – mrtvé – se nachází mezi jeho nohama s hlavou visící dolů. Výjev doplňují ve všech čtyřech rozích plochy obvyklé pozdně gotické trojlaločné šípky (triloby).

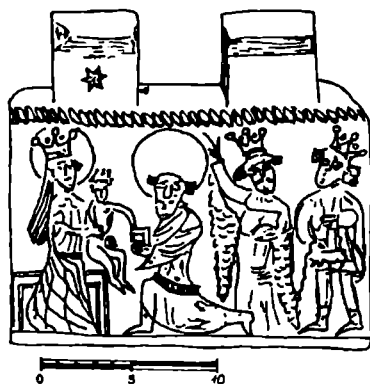
Obr. 4. Pozdně gotické římsové kachle a akroterium: Klanění tří králů na kachli korunní římsy (1), výžlabkový kachel soklové římsy (2), výžlabkový kachel kamnového nástavce (3), římsové akroterium (4). – Kresba: F. Kocman.

Motiv č. 13 (obr. 4:1):

Kachel korunní kamnové římsy s reliéfním zobrazením známého novozákonního motívu Klanění tří králů, který je v tomto případě tvarově modifikován plochou římsového kachle s cimbuřím. Na rovné obdélné užší ploše, ohraničené shora prořezávaným provazcem, sedí na stylizovaném sedátku P. Marie s jednoduchou svatozáří a drží na klíně malého Ježíše. Před nimi klečí jeden z králů, rovněž se svatozáří a podává Ježíškovi skříňku se šperky. Za ním stojí druhý král a ukazuje rukou vzhůru k betlémské hvězdě, která je atypicky umístěna na ploše jedné ze stínek cimbuří. Tento král, podobně jako třetí, který stojí v pozadí, je bez svatozáře. Zobrazením této scény na římsovém kachli je vzácné a kromě Lipnice bylo zatím zjištěno jen na ojedinělých lokalitách jihovýchodních Čech, např. na hradě v Jindřichově Hradci (blíže Kocman 1998, 1999a, Durdík 1988, kol. autorů 1998).

Motivy č. 14 a 15 (obr. 4:2, 3):

Dva tvarově i ikonograficky podobné obdélné kachlové typy soklové římsy a kamnového nástavce. V jejich konkávních výžlabcích jsou prakticky shodné reliéfní motivy v podobě stočených vegetabilních úponků. Oba kachlové typy se navzájem liší jen ostatní ornamentální výzdobou, kterou u č. 14 tvoří soustava kosočtvercových a lineárních prvků (obr. 5:3) a u č. 15 pak řada nakoso postavených lineárních zářezů.

Motiv č. 16 (obr. 4:4):

Římsové akroterium, sestávající z nekonečného pásu stylizovaných prořezávaných liliových květů, postavených na šikmo prosekávaném provazci.

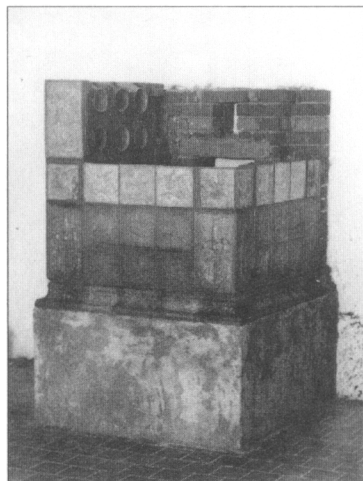
Obr. 8. Postup výstavby soklové části rekonstrukce kamen: po započetí prací (1), pohled na kamna s náznakem příkládacího otvoru a kouřovodu (2), pohled do vnitřního prostoru v průběhu prací (3). – Foto: F. Kocman.

Stěny kamnového tělesa byly konstruovány samonosným způsobem, tj. kladením jednotlivých kachlových vrstev na sebe a jejich vzájemným zpevněním pomocí hliněných výmazů, tedy bez jakékoliv vnitřní vyzdívky (obr. 8:3). Pouze řádek kachlů přechodu mezi soklem a nástavcem byl vyztužen deskami a pruty v nárožích do roviny, na kterou byla teprve založena první řádka nástavce kamen. K výmazu bylo užito cihlářské šlapané hlíny, promísené plevami a doplněné o cihlové střepey.

Vzhledem k tomu, že vlastní rekonstrukce proběhla za účasti veřejnosti, a dále bylo nutné ověřit řešení uložení nástavce na úsek nad příkládacím otvorem, bylo kamnové těleso realizováno jakoby skutečně měla být v budoucnu proražena zeď na místech otvorů po topení a odvod kouře (obr. 8:2).
