**Archeologický a stavebno-historický výskum na Uršulínskej ul. č. 6 v Bratislave : Príspevok k výskytu kamenných 2-priestorových domov v Bratislave**

# Archeologický a stavebno-historický výskum na Uršulínskej ul. č. 6 v Bratislave

Príspevok k výskytu kamenných 2-priestorových domov v Bratislave

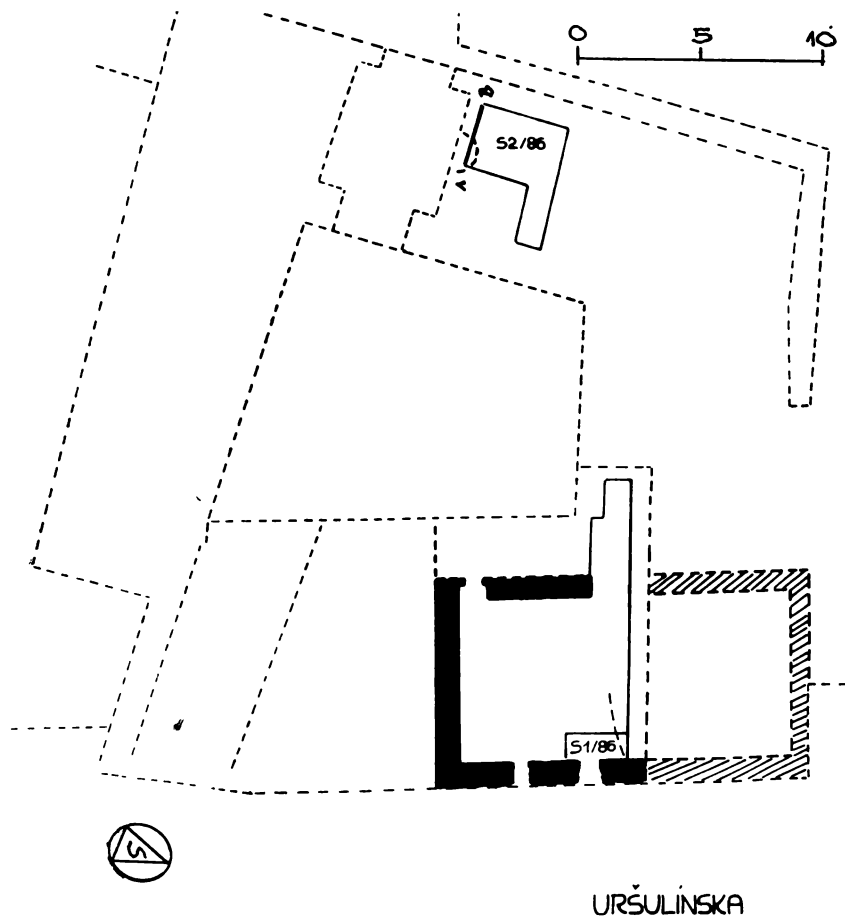
Obr. 1. Uršulínska ul. č. 6 — situácia parcely č. 3, S1/86 a S2/86,

S2/86 (rozmery 260×284 cm) sme otvorili v JZ časti objektu (obr. 2) a síce v priestore budúcej výťahovej šachty. Západnú časť sondy tvorilo základové murivo objektu zo 17.—18. st., koniec dnešnej parcely.

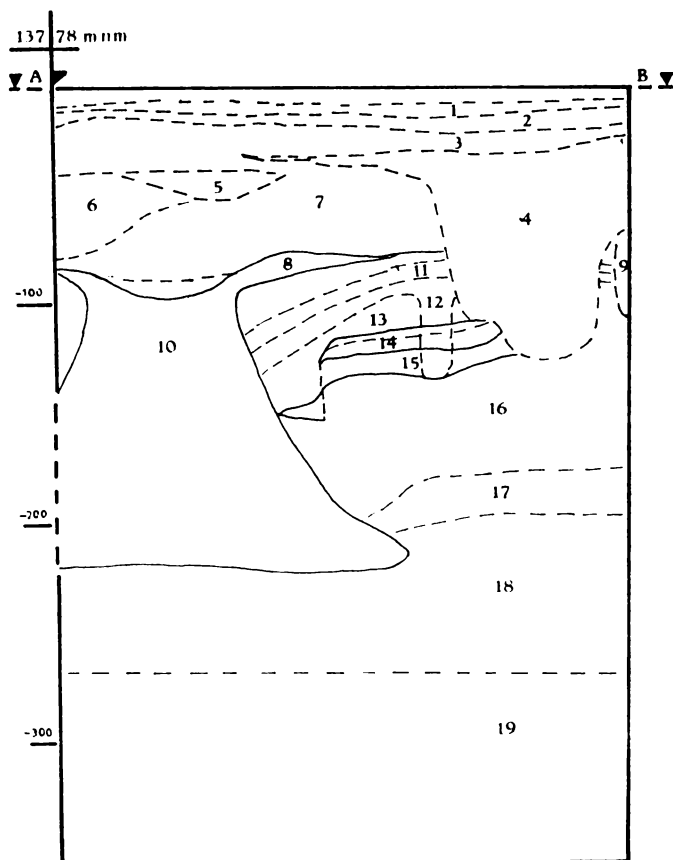
Obr. 3. S2/86, pôdny profil A—B.

S2/86 — Výskumom v tejto sonde sme získali kumulovaný pôdny profil (prerušovaný novovekými zásahmi a antropogénnou činnosťou) od praveku až po súčasnosť (obr. 3). V hl.: 0—4 cm ( $\pm 0 = 137,78$  m n. m.) tvorili povrch

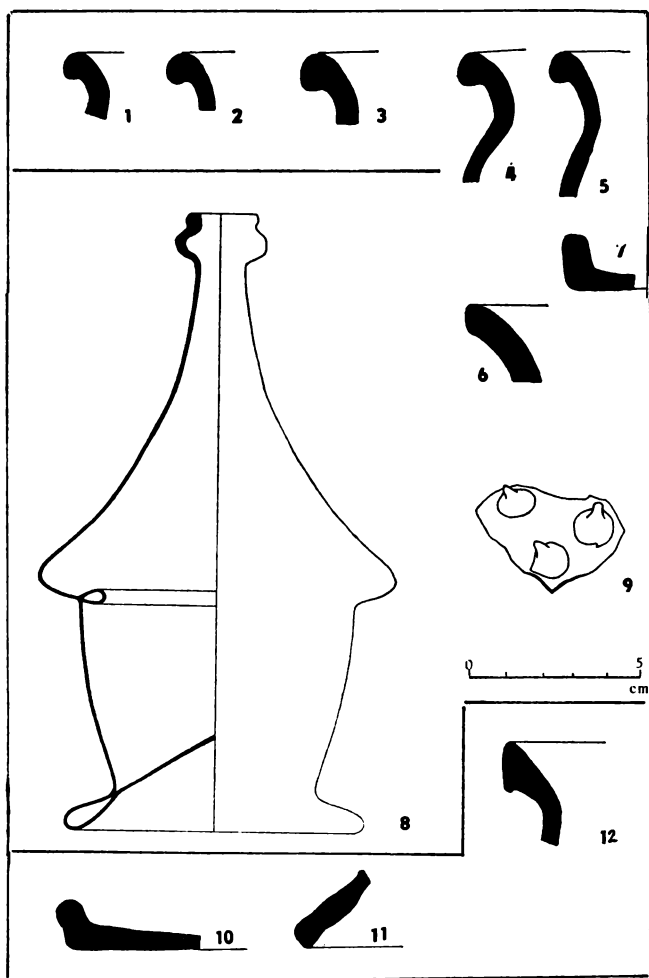
Obr. 4. Obj. č. 3 — č. 1—9; vrstva č. 7 — č. 10—12.

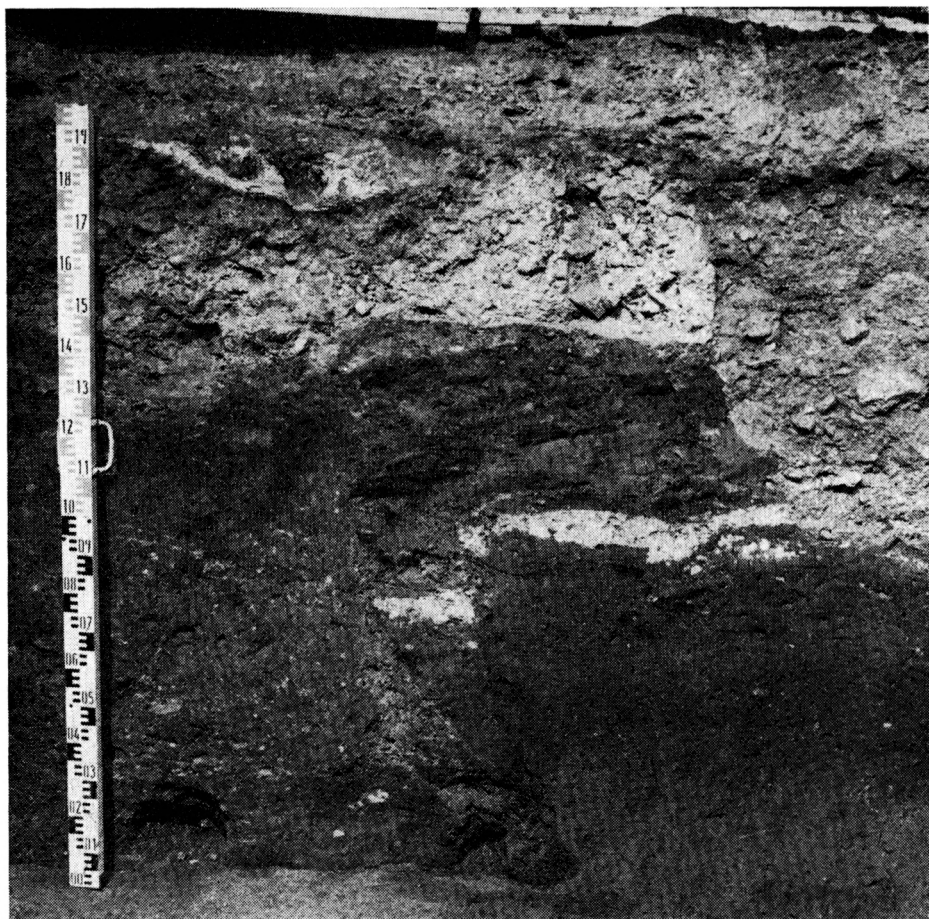
Obr. 5. S2/86, půdny profil A-B — fotografia.

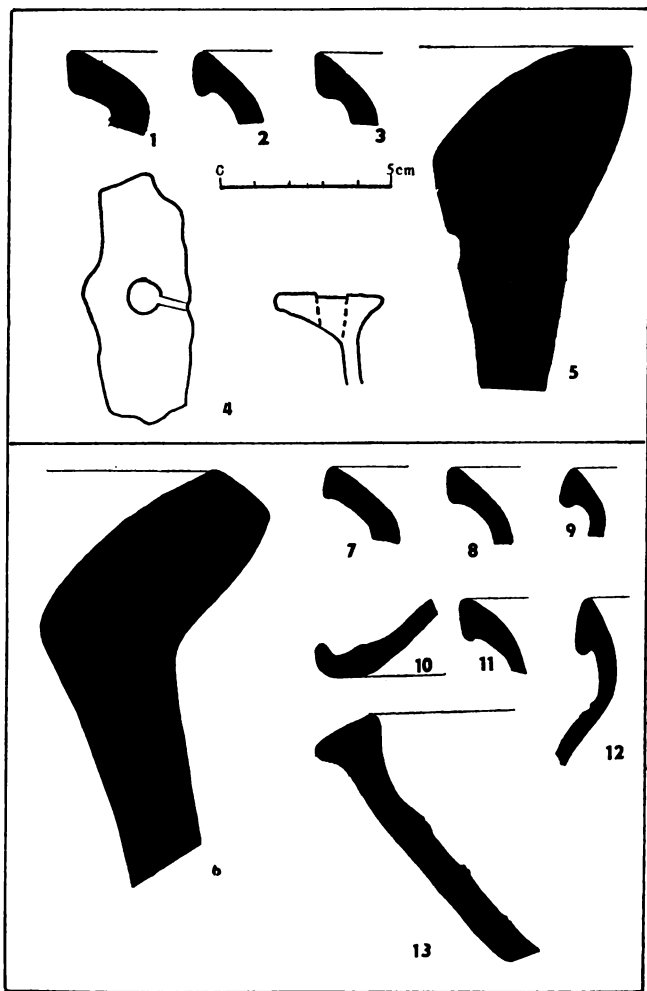
Obr. 15. S2/86, vrstva č. 16 — č. 1—5; vrstva č. 11—13 — č. 6, 8, 9; vrstva č. 14, obj. 1 a 2 — č. 7, 10, 11, 12.

rímsovej profilácie, rovno zrezané, ďalej fragment miskovitej nádoby (obr. 15:13), tzv. nálevky s kyjovitým okrajom, svetlohnedej farby, zvnútra zdobená tromi radmi rytých vlnoviek. Z Bratislavy poznáme analógie z archeologického výskumu na Nálepckovej ul. č. 19—21 (Rexa 1986, č. 77—80). Rytá výzdoba zvnútra nádoby naznačuje snáď funkciu lievika na cedenie mlieka. K tvarovej náplni patrila ešte zvonovitá pokrievka (obr. 15:10). Vrstvy č. 11—14 datujeme na základe analógií z Bratislavy (Musilová 1988, Rexa 1986) do 2. pol. 13. st. Vrstvu č. 15 tvoril zvyšok aluviálneho náplavu, zemina piesčitá, žltosivej farby, tak ako ho máme doložený z výskumu na Uršulínskej ul. č. 9 (Baxa—Ferus—Musilová 1986) zo sondy č. 4/85. Ďalšie vrstvy sú pôvodom prirodzene akumulované s antropogénnym zásahom, vrstva č. 16 — je hlina piesčitá, s výraznou organickou prímесou, súdržná, čiernohnedej farby. Keramické črepy boli v tejto vrstve rozptýlené, naznačujú v blízkosti väčšiu koncentráciu osídlenia.

59 % tvorili oxidačne pálené, 41 % redukčne pálené črepy. Z nálezov si zasluhuje pozornosť okraj z kotlíka (obr. 15:4) tehlovočervenej farby, analogické tvary s jedným otvorom poznáme z archeologického výskumu na Staromestskej ulici — Stavba Najvyššieho súdu (Baxa—Musilová 1987) zo sídlíštného objektu výrobného charakteru, datovaného do obdobia 2. pol. 12.—zač. 13. st. Z hrncov sú zastúpené hrubé, masívnejšie von vyhnuté, rovno zrezané okraje (obr. 15:1,2,3) a okraj masívnej zásobnice, kyjovite zosilneného tvaru, šedej farby s prímiesou tuhy (obr. 15:5). Vrstva má mocnosť 50 cm, okrem uvedených tvarov sa v nej nachádzali aj praveké črepy — z obdobia laténu a úlomky rímskych tehál. Celú ju datujeme do širokého rámca latén až 12. st. — resp. zač. 13. st. Medzi nasledujúcimi vrstvami 16, 17, 18 je prechod plynulý, postupný, bez výrazného ohraničenia, vrstva č. 17 je prechodným horizontom so stopami po pedoturbácii a činnosti zooedafónu, náznak, že ide o dobovú niveletu extravilánu. Vrstvu č. 18 tvorí hlina piesčitá, súdržná, homogénna, svetlohnedej farby, so sporadickým nálezom mazanice. Samotné podložie vrstva č. 20 sa nachádza v hl. —270 cm, tvorí ju hlina žltosivej farby, homogénna a súdržná.

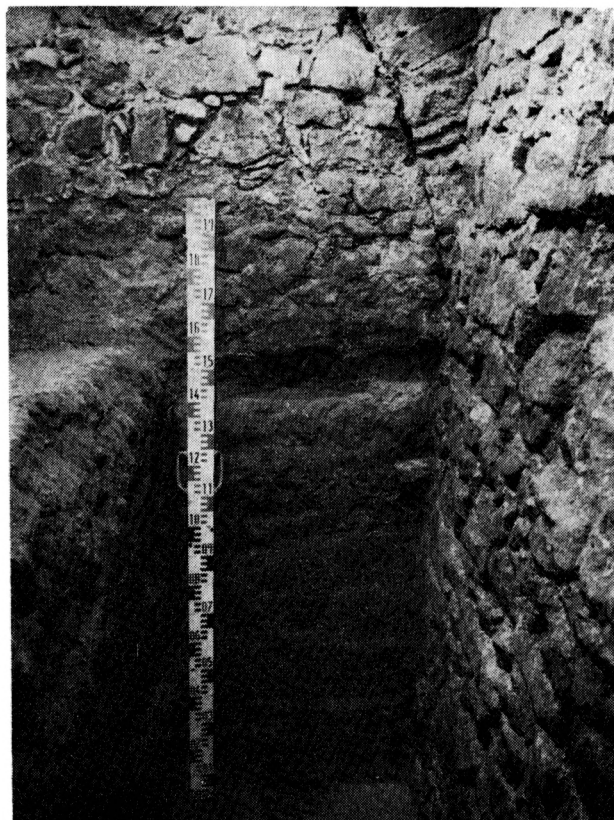
Obr. 16. S1/86, profil sondy a klenbný kamenný pás.

S1/86 — bola otvorená v severovýchodnom rohu pivnice pod vynášacím klenebným pásom z kamenných klenákov a sekundárne zamurovaným otvorom smerom na ulicu (obr. 16,17). Výskumom sme zistili základovú špáru kamenného meštianskeho domu v hl. —160 cm ( $0 \pm 135,26$  m n. m.), murivo z lomového kameňa bolo kladené do základovej ryhy, historickú niveletu interiéru objektu sme zistili v hl. 133,98 m n. m., tvoril ju úzky pás sivej udusanej zeminu. V hl. —60—70 cm sme zistili ďalšiu historickú niveletu terénu, udusanú sivú zeminu, uloženú na hnedočervených navážkach. Črepový materiál sa z týchto vrstiev vôbec nenašiel, preto usudzujeme, že ide o zemné úpravy súvisiace s prestavbami kamenného meštianskeho domu. Nad dnešnou úrovňou terénu v pivnici sme vo výške 140—200 cm nad S1/86 otvorili kamennú priečku a za ňou sme objavili zasypaný pivničný priestor — severnú časť kamenného meštianskeho objektu.

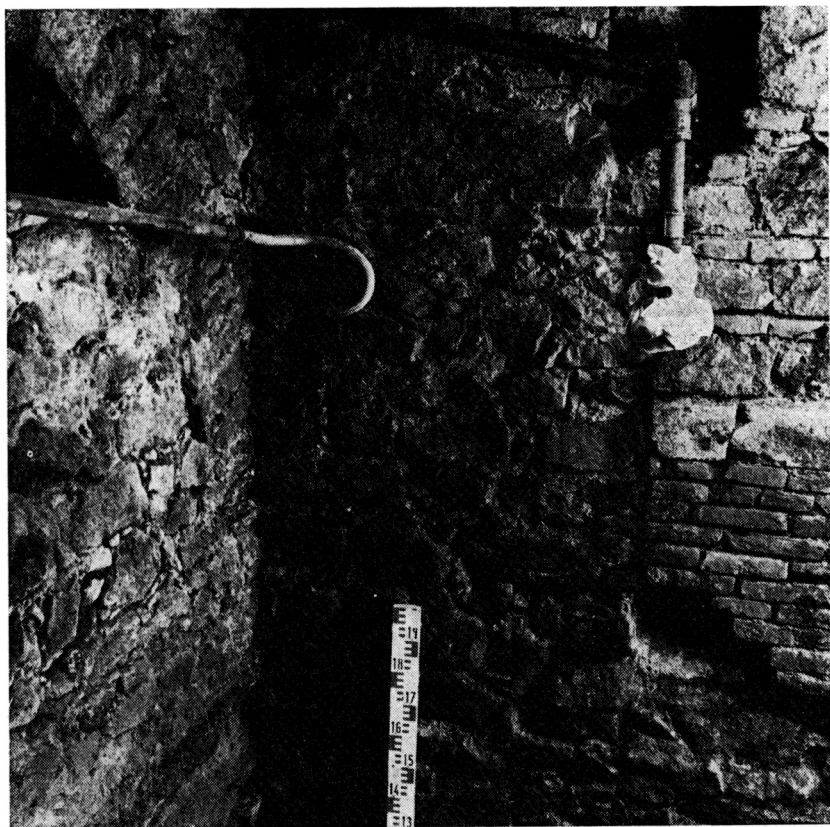
Obr. 17. S1/86, sekundárne zamurovaný nábeh na vetracie okno.

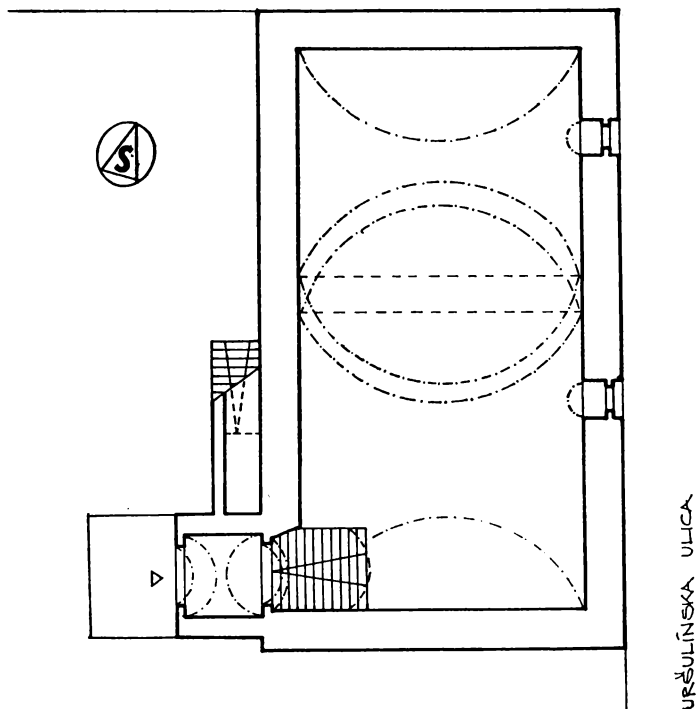
Obr. 18. Hypotetická rekonštrukcia domu z 2. pol. 13. st. Pôdorys dolného podlažia.

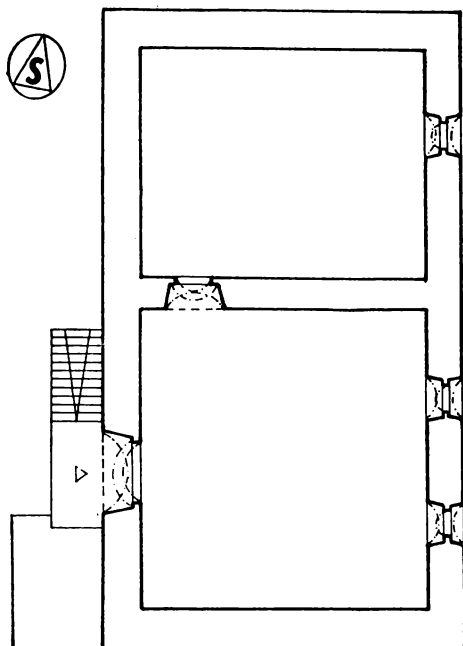
Obr. 19. Hypotetická rekonštrukcia domu z 2. pol. 13. st. Pôdorys horného podlažia.

stene orientovanej dovnútra parcely, kde je situovaný pôvodný vstup do horného podlažia (obr. 19). Horný portál je primárne vsadený do kamenného muriva obvodovej steny a vďaka súčasnému zníženiu úrovne podlahy sme mohli porovnať aj vzťah oboch viditeľných častí portálov k pôvodnému murivu a potvrdiť tak ich primárne osadenie. Sondami bolo zachytené aj kamenné murivo priečky horného podlažia, spočívajúcej na dolnom vynášacom páse; pôvodný priechod v priečke sa nenašiel vzhľadom na mladšie zásahy do jej hmoty, ale z situácie intaktných murív sa dá predpokladať, že bol umiestnený buď na kraji pri západnom múre, alebo v strede. Schodiskové konštrukcie sa v pôvodnom stave na objekte nenašli — vnútorné schodisko v dolnom podlaží bolo zrušené pri zvyšovaní úrovne suterénu a vonkajšie schodisko do horného podlažia bolo odstránené pri renesančných úpravách. Pôvodné omietkové vrstvy neostali zachované ani v interiéri, ani v exteriéri objektu. Na kamennom vynášacom oblúku priečky a na tehlovom záklenku dolného vstupu je jasne badateľný spôsob ich vzniku šalovaním, lebo medzi kameňmi, resp. tehliami, je zachovaná pôvodná omietka s odtlačkami po šalovacích doskách. Na vnútornej strane múrika predsienky sa čiastočne zachovala pôvodná úprava povrchu s ložnou maltou rozloženou do špár medzi kameňmi.

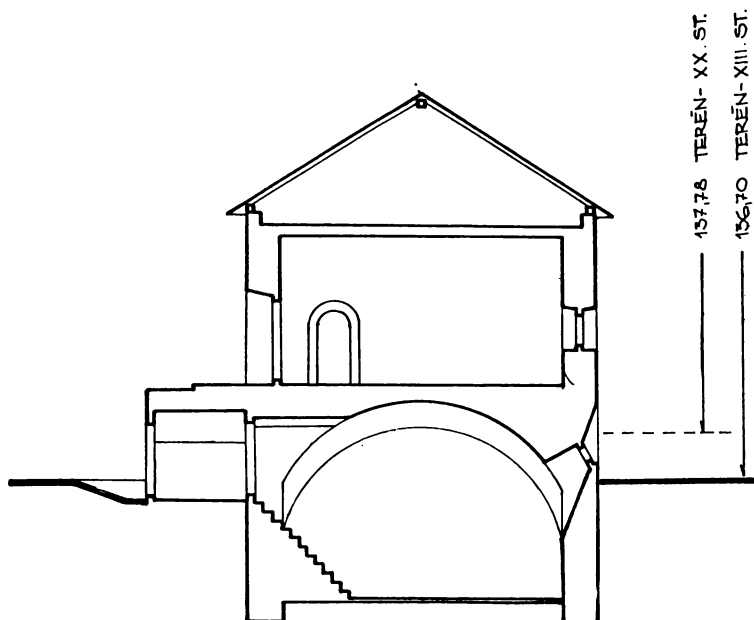
Obr. 20. Hypotetická rekonštrukcia domu z 2. pol. 13. st. Pričný rez severný.

vých múroch obejktu. Čitateľná nálezová situácia oboch hlavných vstupov v polohe šikmo nad sebou (obr. 20) by vymedzila umiestnenie potenciálneho trámového stropu medzi záklenkom dolného a prahom horného portála. V predmetnej výške sa však nenachádzajú v skúmaných priestoroch žiadne stopy po uložení trámov, čo poukazuje na primárne osadenie valenej klenby dolného podlažia. V hornom podlaží sa vzhľadom na absenciu vyššie položených murív nezachovali žiadne indície poukazujúce na charakter zastropenia miestností či zastrešenia objektu. Predsieň vstupu do dolného podlažia bola pôvodne tiež valeno zaklenutá tehľami rovnakých rozmerov ako v záklenku vstupu a vo veľkej klenbe, na čo poukazuje nález tehly v nábehu na klenbu v múre predsieňky. Pôvodná drevená podlaha sa na objekte nezachovala; archeologická sonda č. 1 zachytila pôvodnú úroveň podlahy dolného podlažia (3,95 m pod dnešnou úrovňou ulice), s úpravou dlážky na spôsob udusanaj zeminy.

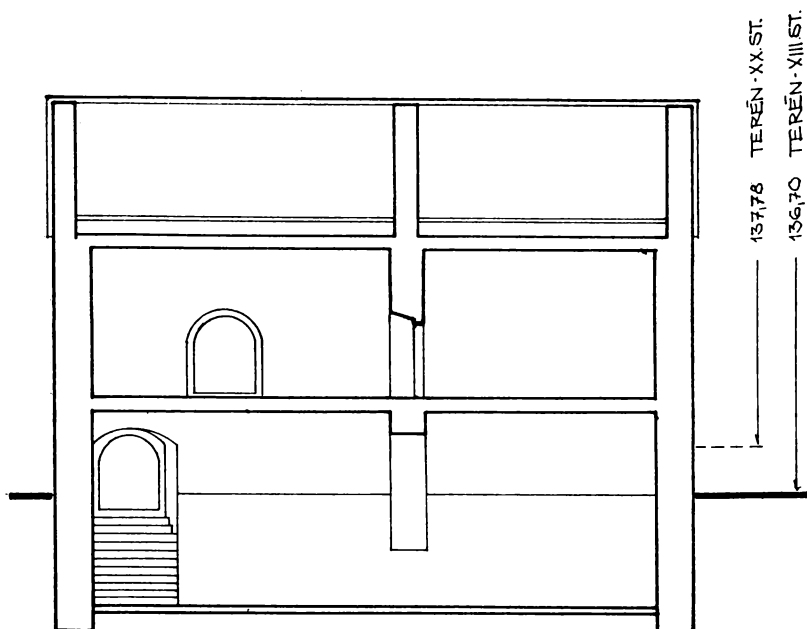
obr. 21. Hypotetická rekonštrukcia domu z 2. pol. 13. st. Pozdĺžny rez západný.

vyjadriť; hrúbka hornej priečky, spočívajúcej na masívnom vynášacom páse a rozdelenie priestoru na dva približne rovnaké úseky napovedajú, že priečka mohla byť ukončená štítom, ktorý mohol mať význam (spolu s krajnými štítmi) pri nesení strešnej konštrukcie. Sklon strechy, za predpokladu, že bola sedlová, mohol byť podľa pražských analógií pri hrebení až 110 stupňov (Piša 1970, 102, obr. 22).

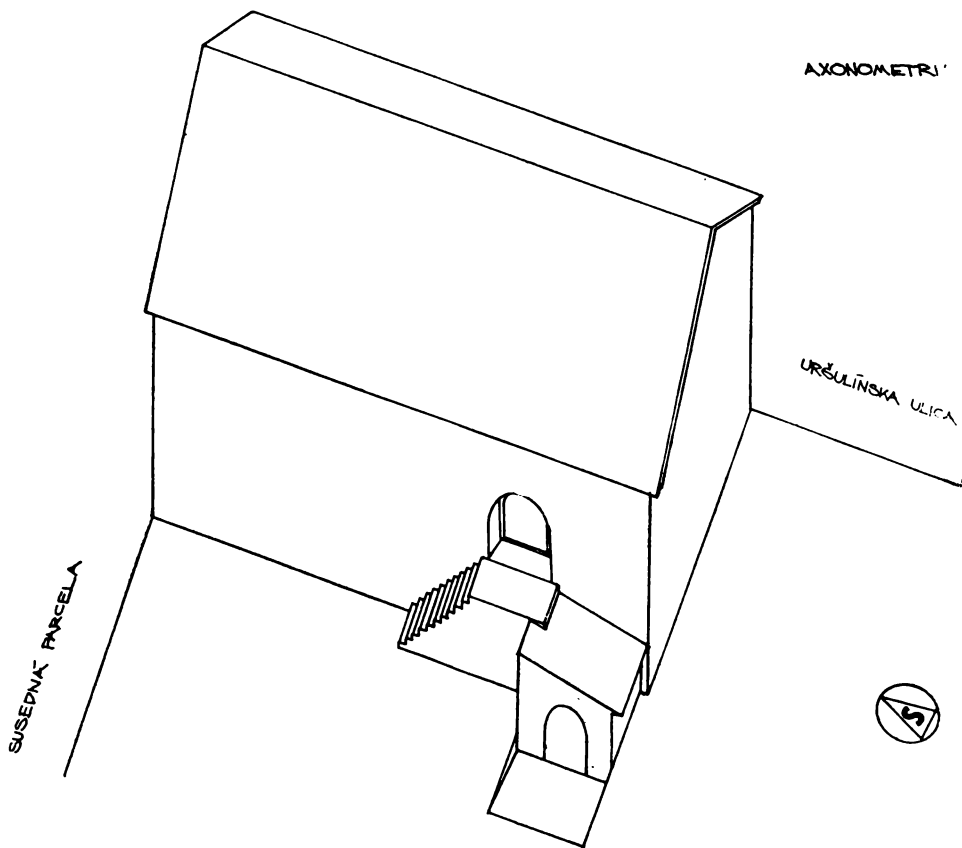
Obr. 22. Hypotetická rekonštrukcia domu z 2. pol. 13. st. Axonometria.
