**Archeologické prameny ke středověkému Brnu : (Z nových výzkumů  
1983—1987)**

*Archaeologia historica*. 1988, vol. 13, iss. [1], pp. 83-95

RUDOLF PROCHÁZKA

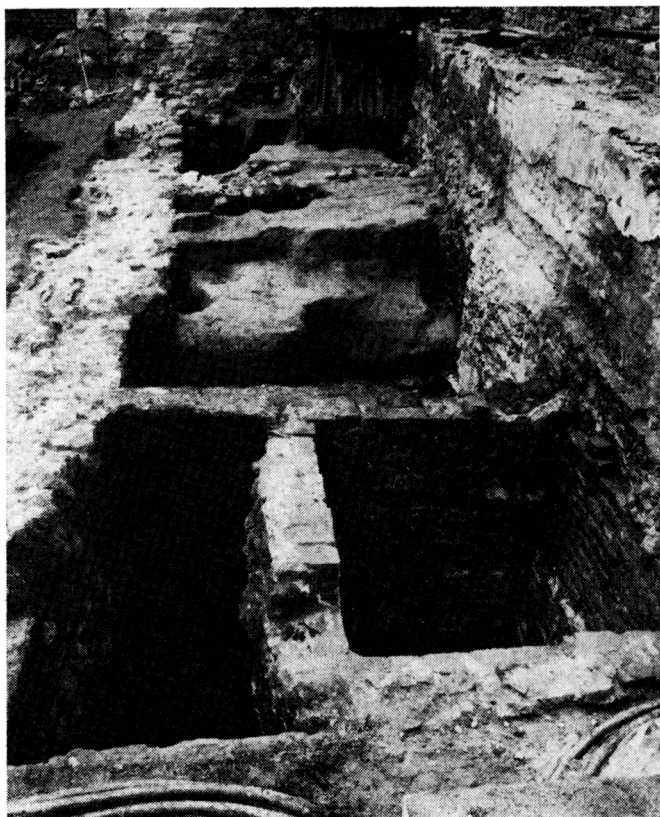
Obr. 6. Kozí/Gagarinova ul., parc. č. 54; obj. č. 1 (suterén hrázdného domu z 13./14. stol.), porušený obj. č. 4 (cihlová jámka z 16. století). Pohled z východu.

Rovněž na parc. č. 54 na Kozí/Gagarinově ul. byl, tentokrát téměř v úplnosti, odkryt suterén čtyřúhlého půdorysu (obj. č. 1) zahluabený 2,5 m, o užité ploše kolem 27 m<sup>2</sup>. Stejně jako u předchozích ho vyplňoval požárový zával. Objekt ležel v týlu městiště vzhledem k poloze hlavní zástavby při Gagarinově ul., avšak při uliční čáře Kozí ul. již při hranici sousední arey (obr. 5:5; 6). Stěny byly téměř svislé, podlaha se nevyznačovala zvláštní úpravou či udusáním.

- 6 Geissgasse/Gagarinstrasse, Parz. Nr. 54: Obj. Nr. 1 (Erdgeschoss des Fachwerkhäuses aus dem 13./14. Jahrhundert), angegriffenes Objekt Nr. 4 (Ziegelbehälter aus dem 16. Jahrhundert). Blick von Osten.

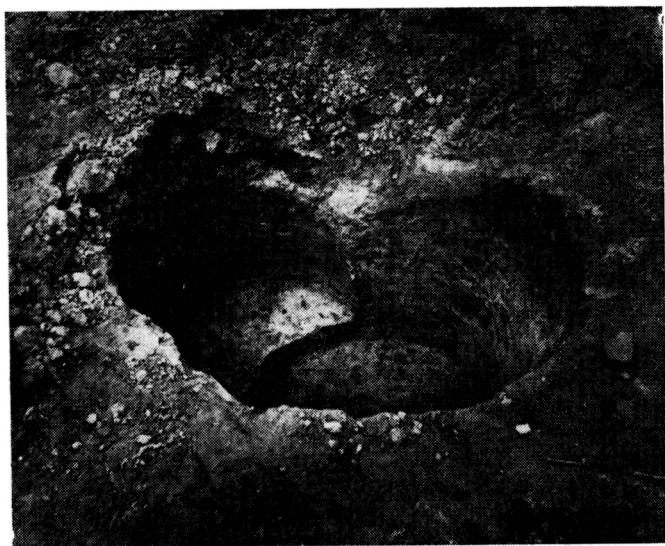
Obr. 7. Dominikánská ul. 15; obj. 51a, b (dvojice jímek z 2. pol. 13. století). Pohled z východu.

- 7 Dominikanergasse 15; Obj. 51 a, b (Behälterpaare aus der zweiten Hälfte des 13. Jahrhunderts). Blick von Osten.
