K POČIATKOM BUDOVANIA DEDINSKÝCH KOSTOLOV S KVADRATICKÝM PRESBYTÉRIOM NA JUHOVÝCHODNOM SLOVENSKU – VÝSLEDKY VÝSKUMU REFORMOVANÉHO KOSTOLA V PEDERI (OKRES KOŠICE-OKOLIE)

Abstrakt: *Príspevok prináša dosiaľ nepublikované výsledky archeologického výskumu reformovaného kostola v Pederi a stručne komentuje kontext jeho vzniku vo vzťahu k pôdorysnému typu dedinského kostola s kvadratickým presbytériom vyskytujúcim sa na rozhraní historických regiónov Abov, Turňa, Gemer a Boršod.*

Abstract: *This paper presents previously unpublished results of the archaeological research into the reformed church in Peder and briefly comments on the context of its origin in relation to the ground-plan type of village churches with a square presbytery found on the border of the historical regions of Abov, Turňa, Gemer and Boršod.*

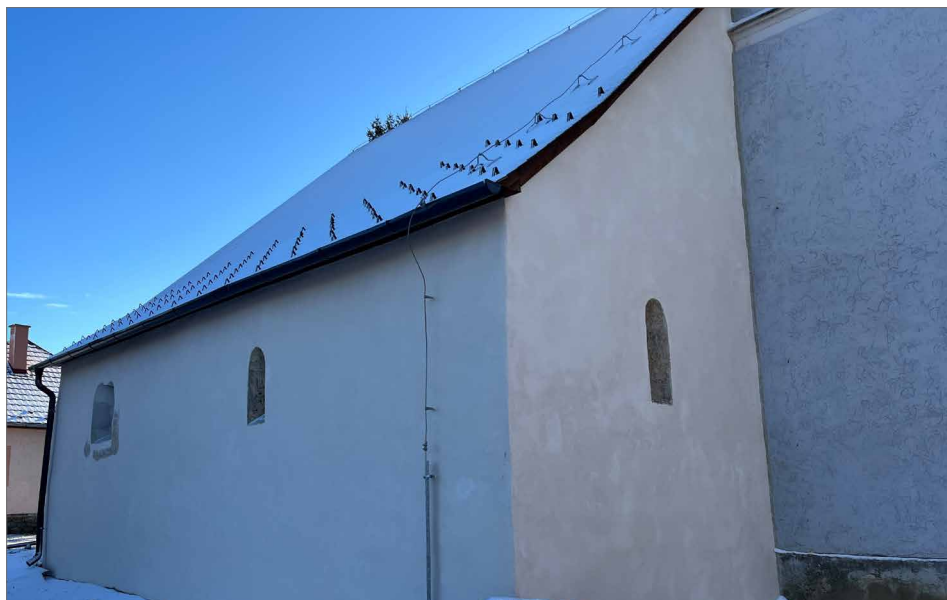
Obr. 2. Peder, severná loď kostola. Foto P. Gomboš.

Abb. 2. Peder, Nordschiff der Kirche. Foto P. Gomboš.

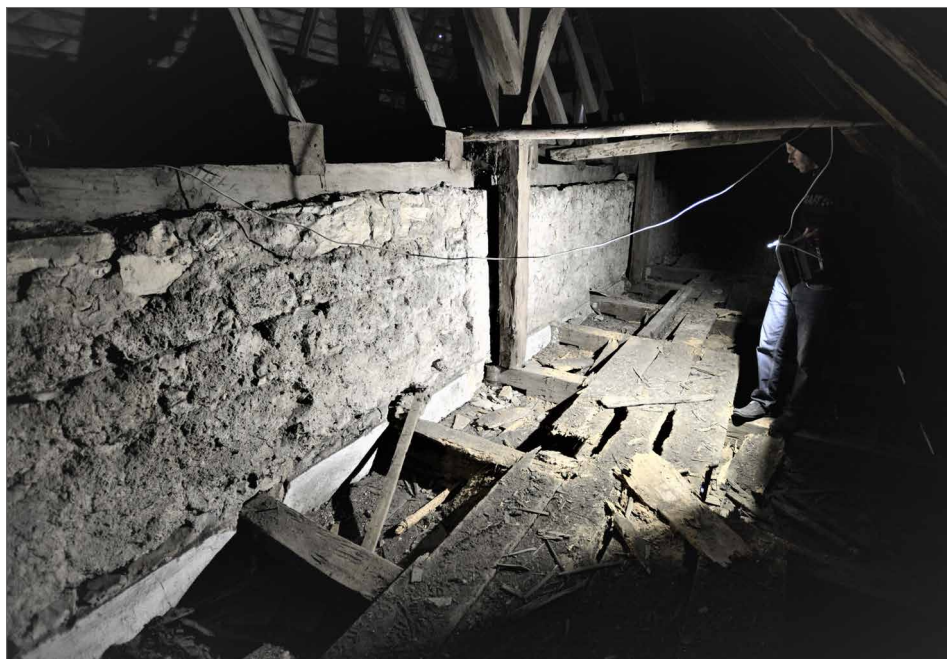
Obr. 4. Peder, v popredí murivo pôvodného kostola z penovcových kvádrov. Foto A. Balogh.

Abb. 4. Peder, im Vordergrund Mauerwerk der ursprünglichen Kirche aus Bimssteinquadern. Foto A. Balogh.

Už počas našej prvej obhliadky v podkroví objektu sme zistili, že najstaršie jadro muriva lode je postavené z pomerne dobre opracovaných kvádrov z krasového vápenca zvaného penovec (obr. 4). Bolo zjavné, že dimenzie pôvodnej stavby boli o niečo menšie ako dĺžka dnešnej hlavnej lode kostola (pôvodná loď mala vnútornú svetlosť len 6 m). V rámci sondážneho výskumu v roku 2017 sme realizovali dve sondy (S1, 2) v exteriéri a tri sondy (S3–5) v interiéri kostola. Zistili sme, že základy prvotného kostola mali podobu liateho muriva, ktorého spodnú časť tvorili veľké neopracované kamene nasucho uložené do základovej ryhy. V sonde č. 1, ktorá bola

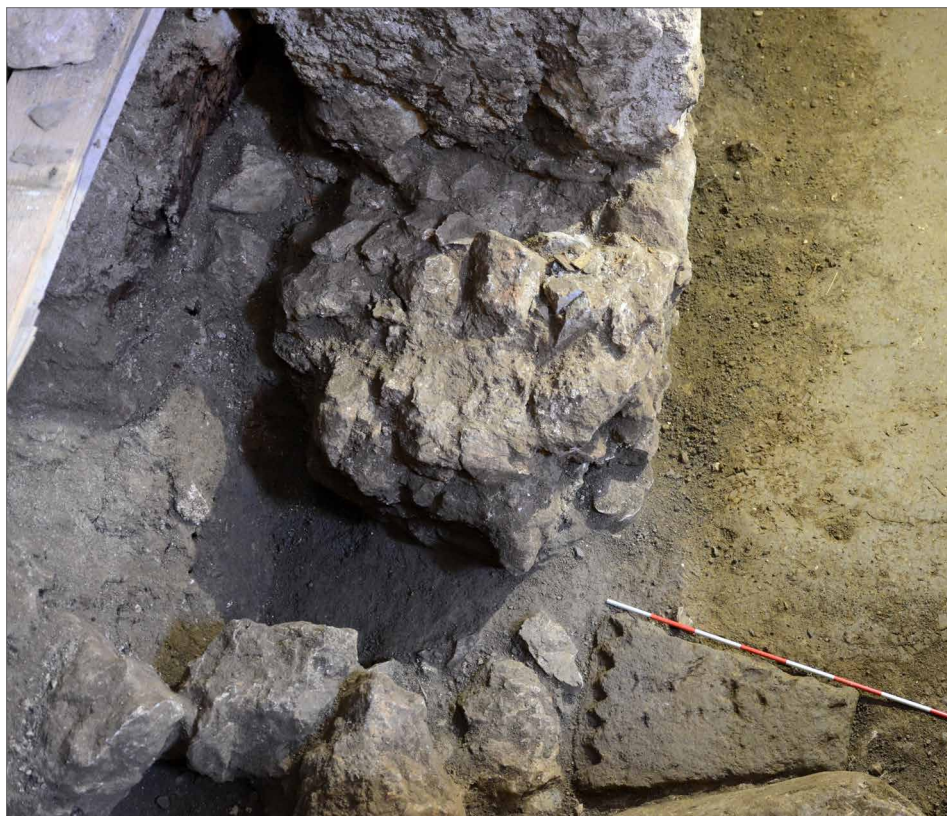
Obr. 5. Peder, sonda č. 4, základy lode pôvodného kostola s fragmentom náhrobného kameňa so zuborezom. Foto A. Balogh.
Abb. 5. Peder, Sondierschnitt Nr. 4, Fundamente des ursprünglichen Kirchenschiffs mit Fragment eines mit Zahnschnitt versehenen Grabsteins. Foto A. Balogh.

umiestnená v exteriéri pri južnom múre lode, v miestach bývalého južného vstupu do kostola, sme okrem iného zachytili aj pôvodnú úroveň terénu v čase jeho výstavby, ktorá bola približne o pol metra hlbšie ako dnes. Z pohľadu najstaršej stavebnej etapy však bola kľúčová sonda č. 4 v interiéri kostola umiestnená pri bývalom severnom múre lode, resp. pod arkádou oddeľujúcou ju od dnešnej severnej lode kostola. Dno základu pôvodného kostola tvorili väčšie kamene, medzi ktorými sme identifikovali opracovaný kameň reliéfne zdobený na okraji zuborezom. Tento artefakt interpretujeme ako časť náhrobku poškodeného počas stavby pôvodného kostola, druhotne použitého do základov (obr. 5). V jeho blízkosti sme našli v základovom zásype aj mincu – denár Bela II. (1131–1141; obr. 6). Tieto nálezy s veľkou pravdepodobnosťou svedčia o existencii staršieho cintorína, na mieste ktorého bol kostol postavený. Samotný zvyšok náhrobku má vo svojej výzdobe blízku analógiu s náhrobkami nájdenými na neďalekom časounhorskom zemnom hrade v maďarskom Abaújvári (obr. 7).¹ Fragment náhrobku možno teda datovať do 12. storočia, do obdobia, z ktorého pochádza aj väčšina nálezov z abaújvárskeho hradiska (Gádor 1980). Podobne možno datovať aj žltozelený korálik zo sklenej pasty nájdený v zásype plnom ľudských kostí v exteriérovej sonde (S2) v priestore spojenia dnešného presbytéria a severnej lode kostola.

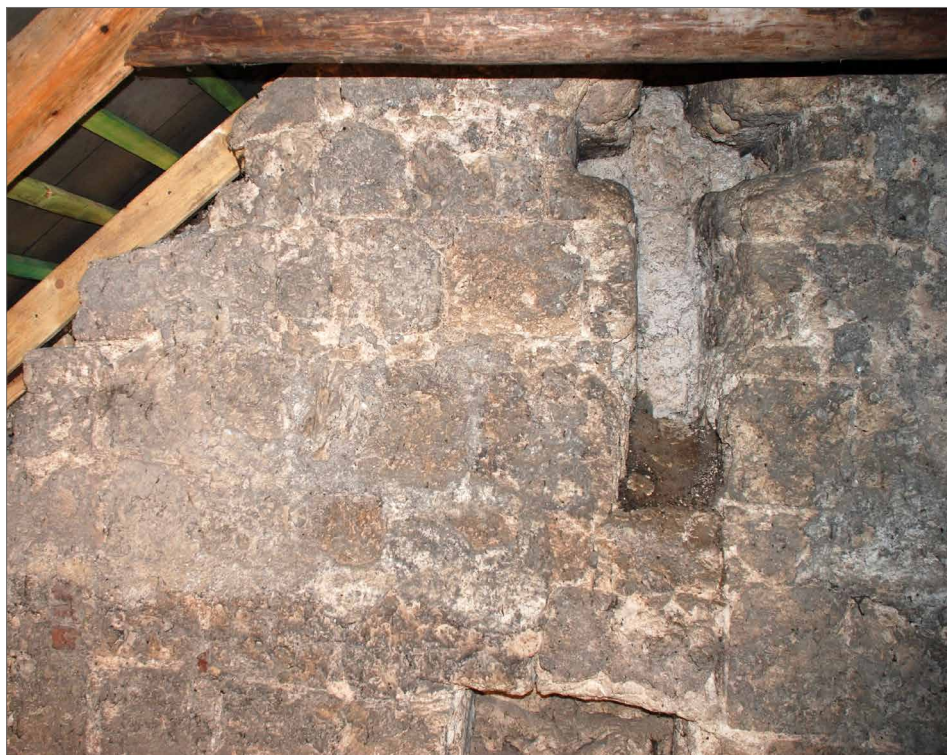
Obr. 8. Hrhov, detail kvádríkového muríva v murive východného štítu svätyně kostola s vetracím otvorom v tvare kríža. Foto P. Tajkov.

Abb. 8. Hrhov, Detail des Quadermauerwerks am Ostgiebel des Kirchenaltarraums mit kreuzförmiger Lüftungsöffnung. Foto P. Tajkov.

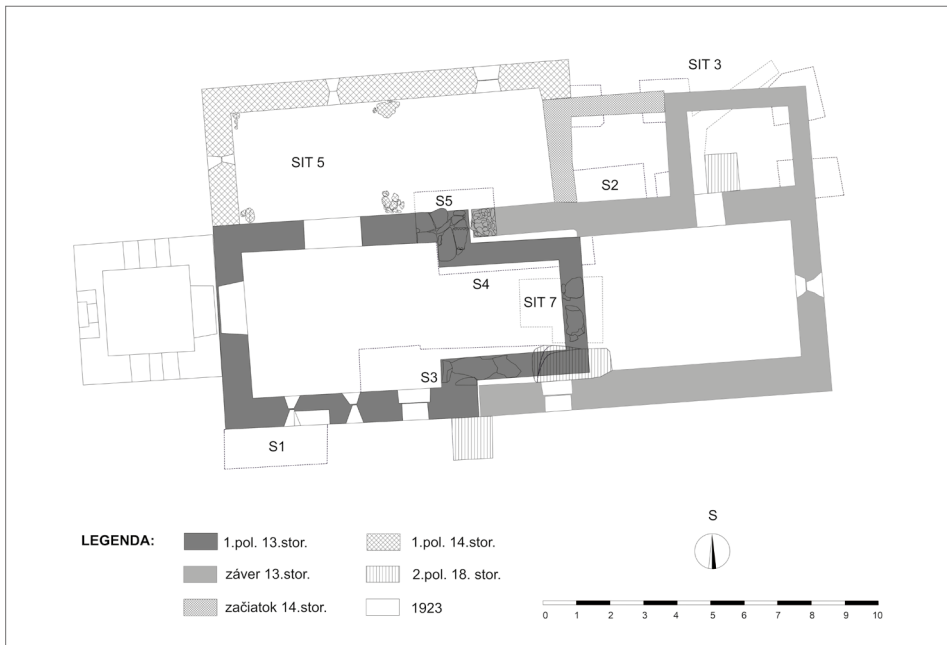
Obr. 9. Peder, etapizácia stavebného vývoja kostola z hľadiska archeológie. Autor P. Tajkov.

Abb. 9. Peder, Etappisierung der baulichen Entwicklung der Kirche aus archäologischer Sicht. Autor P. Tajkov.
