Výskum zaniknutého minoritského kostola a cintorína v Rade (okres Trebišov)

VÝSKUM ZANIKNUTÉHO MINORITSKÉHO KOSTOLA A CINTORÍNA V RADE (OKRES TREBIŠOV)

Research into a Defunct Minorite Church and Graveyard in Rad (Trebišov District)

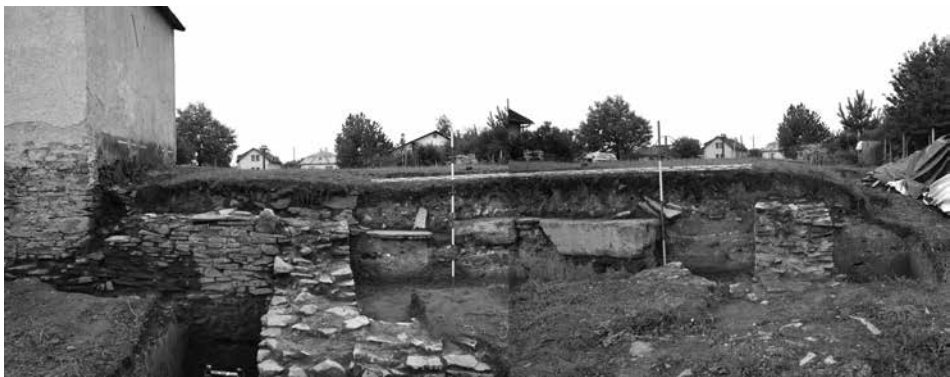
Obr. 5. Sonda S1, murivá svätyne a sakristie. Foto A. Balogh.

Abb. 5. Sondierschnitt S1, Mauerwerk des Altarraums und der Sakristei. Foto A. Balogh.

Výskum sme začali v spomínanej východnej časti lokality, v miestach terénneho zlomu, resp. profilu nad ramenom Tice. Po začistení profilu v ňom boli dobre viditeľné fragmenty muriva a kamenné bloky. Neskôr sme odkryli previazané murivá so šírkou 0,9 m (obr. 5). Zachytili sme tak šírku interiéru objektu, ktorý sme interpretovali ako svätyňu kostola, čiastočne previazanú s murivom bývalej sakristie, pristavanej k bývalej kláštornej budove – dnešnej fary. Zároveň sme tu odkryli bývalú oltárnu menzu a zvyšky kamennej dlážky svätyne. Následne sa nám podarilo zachytiť severné murivo lode zaniknutého kostola. Už v hĺbke pol metra sa nám podarilo zachytiť korunu pomerne hrubého (1,4 m) kamenného muriva, spájaného kvalitnou maltou. Zistili sme, že sa čiastočne jedná o pôvodne nadzemné murivo, keďže sme v hĺbke 0,7 m zachytili jeho základový odkok.

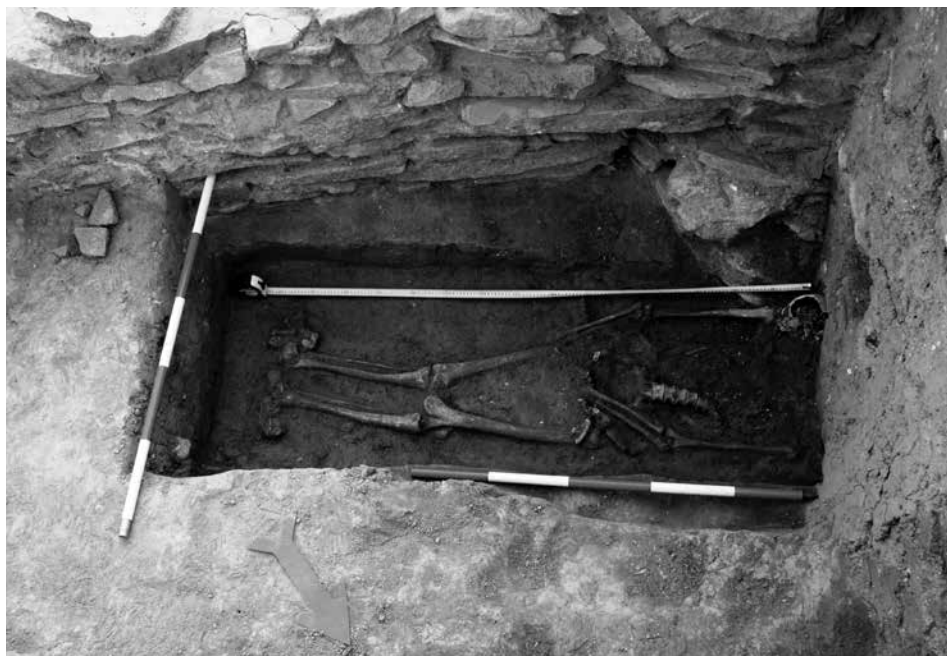
Obr. 6. Hrob č. 1. Foto A. Balogh.
Abb. 6. Grab Nr. 1. Foto A. Balogh.

V tom čase sme odkryli aj prvý hrob – tesne pri severnom exteriérovom murive svätyne. Hrob č. 1 obsahoval orientovanú mužskú kosť vo vystretej polohe na chrbte s ľbkou v neanatomickej polohe, s fragmentmi drevenej rakvy, spájanej železnými klincami (obr. 6).

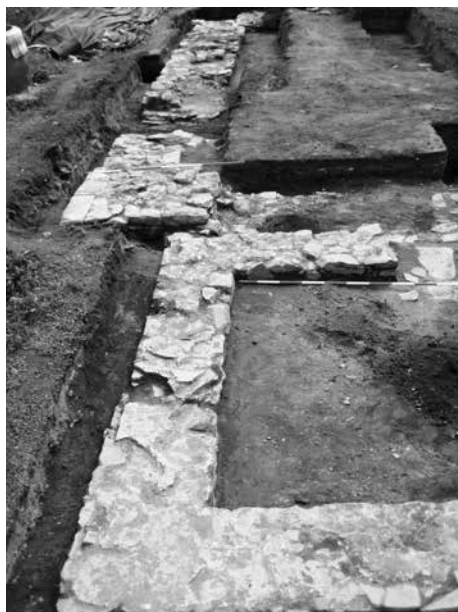
Obr. 7. Murivo veže a lode kostola. Foto A. Balogh.
Abb. 7. Mauerwerk des Turms und des Kirchenschiffs. Foto A. Balogh.

V západnej časti lokality sme zachytili základové murivo v šírke 0,8m, ktoré sme neskôr interpretovali ako základ západnej veže bývalého kostola. Táto veža nebola previazaná so západným murivom lode kostola (obr. 7).

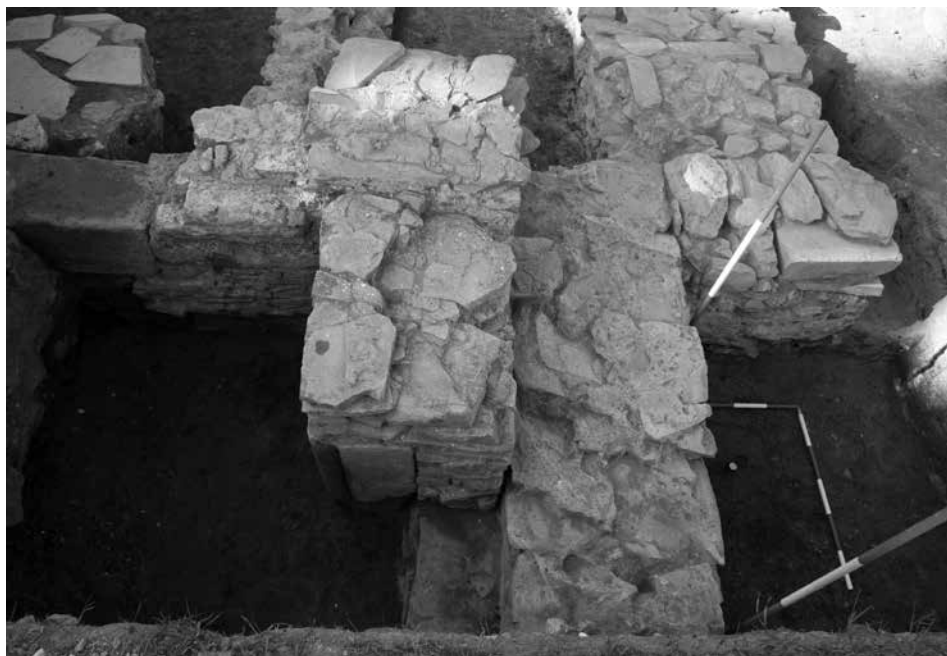
Obr. 8. Murivá svätyne, víťazného oblúka a lode kostola. Foto A. Balogh.

Abb. 8. Mauerwerk des Altarraums, Triumphbogens und Kirchenschiffs. Foto A. Balogh.

Čo sa týka spojenia lode a svätyně kostola, aj tu bola medzi oboma murivami zreteľná cezúra (obr. 8, 9). Murivo svätyně malo odlišnú štruktúru, tvorenú lomovým kameňom, kladeným do nepravidelných riadkov, oproti výrazne širšiemu a murársky hrubšie prevedenému murivu lode. Objavili sme aj murivo víťazného oblúka, ktoré bolo postavené súčasne s murivom štvorcovej svätyně, i keď bolo viackrát premurované. Pozoruhodná bola aj úroveň založenia svätyně, ktorá bola o vyše metra hlbšie ako u ostatných častí dispozície zaniknutej architektúry.

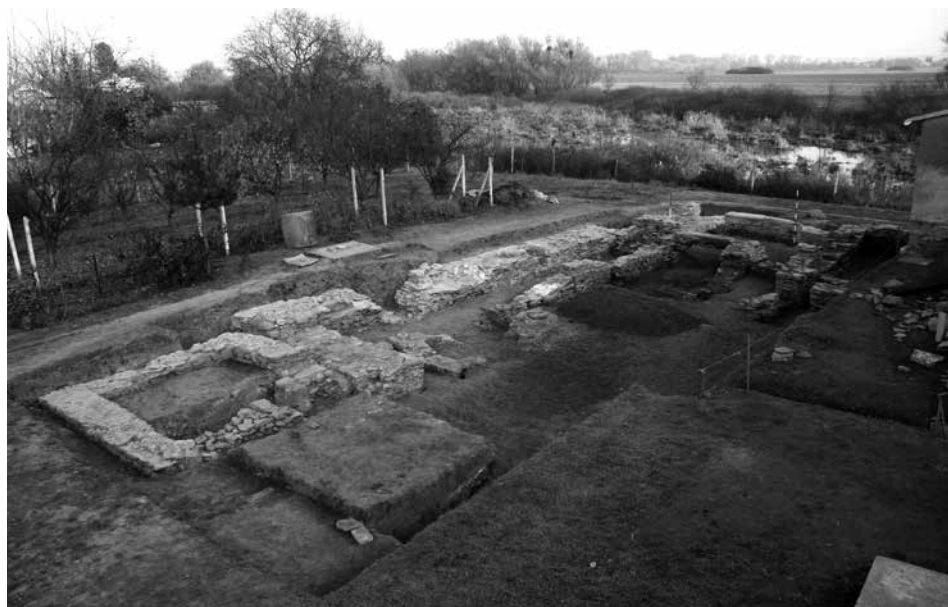
Obr. 13. Zvyšky kostola po ukončení výskumu. Foto A. Balogh.
Abb. 13. Überreste der Kirche nach Grabungsende. Foto A. Balogh.

Napriek pomerne ťažkej interpretačnej situácii výskumu je možné, predovšetkým na základe vzťahov a štruktúry zachovaných murív, rekonštruovať chronológiu výstavby skúmaných zvyškov architektúry (obr. 13). Oporu pre datovanie nám, žiaľ, archeologické nálezy neposkytujú a nemožno sa oprieť ani o štýlovú stavebno-historickú analýzu, keďže sa nezachovali ani

Ako najstaršia sa javí svätyňa kostola, ktorá bola pravdepodobne postavená tesne po príchode františkánov do Radu, to jest okolo roku 1635. Čiastočne bolo pri jej výstavbe využité aj murivo staršej architektúry, ktorú však nedokážeme bližšie identifikovať. Krátko po výstavbe svätyne bola k nej z južnej strany pristavaná sakristia. Tieto dva priestory možno považovať za provízorný sakrálny priestor, ktorý uvádza spomínaná vizitácia z roku 1641. Následne došlo k už opísaným udalostiam, ktoré viedli k prerušeniu fungovania kláštora, a teda aj ďalšej stavebnej činnosti.

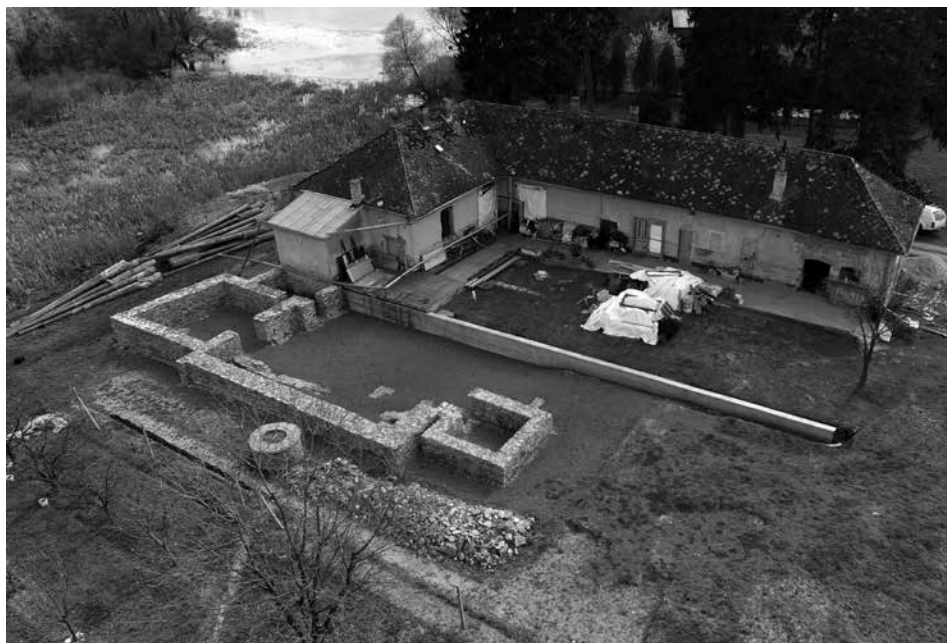
Obr. 14. Rekonštrukcia zvyškov kostola. Foto Herman Ottó Múzeum Miskolc (HU).

Abb. 14. Rekonstruktion der Überreste der Kirche. Foto Herman Ottó Múzeum Miskolc (HU).

K nasledujúcim, i keď veľmi skromným stavebným aktivitám podľa nás došlo až v roku 1711, keď sa bratia pokúsili kláštor obnoviť s pomocou milodarov. Predpokladáme, že pred svätyňu postavili predsieň a o niečo ďalej malú zvonnicu. Mohutné murivo lode a predstavanej veže už podľa nás nesúvisia so stavebnou činnosťou minoritského rádu. Túto stavebnú etapu nám pomohla datovať minca z roku 1800, nájdená v základovej ryhe muriva lode. V tom čase sa pravdepodobne katolícki veriaci pokúsili obnoviť stavbu kostola, snáď už aj ako farského svätostánku. Tieto práce možno prerušila mohutná povodeň blízkej Tice. A tak sa neskôr rozhodli postaviť svoj kostol na výhodnejšom mieste v strede obce, ktorý vysvätili v roku 1822 ako Kostol Najsvätejšej Trojice (Lenčíš 2006, 126). Z bývalého kláštora sa tak stala fara, ktorá slúži dodnes. Čo sa týka preskúmaných hrobov, a predovšetkým súdnolekárskych expertíz, možno dôvodne predpokladať, že sa tu s veľkou pravdepodobnosťou jedná o hroby mníchov, ktorých násilnú smrť popisujú historické pramene. V roku 2014 rímskokatolícka farnosť v Rade začala s postupnou konzerváciou a náznakovou rekonštrukciou zvyškov murív kostola (obr. 14).
