Sondagearbeiten auf Burg Velhartice

Archaeologia historica. 1981, vol. 6, iss. [1], pp. 101-106

Sondážní práce na hradě Velharticích

HANA HANZLÍKOVÁ—MIROSLAV HUS

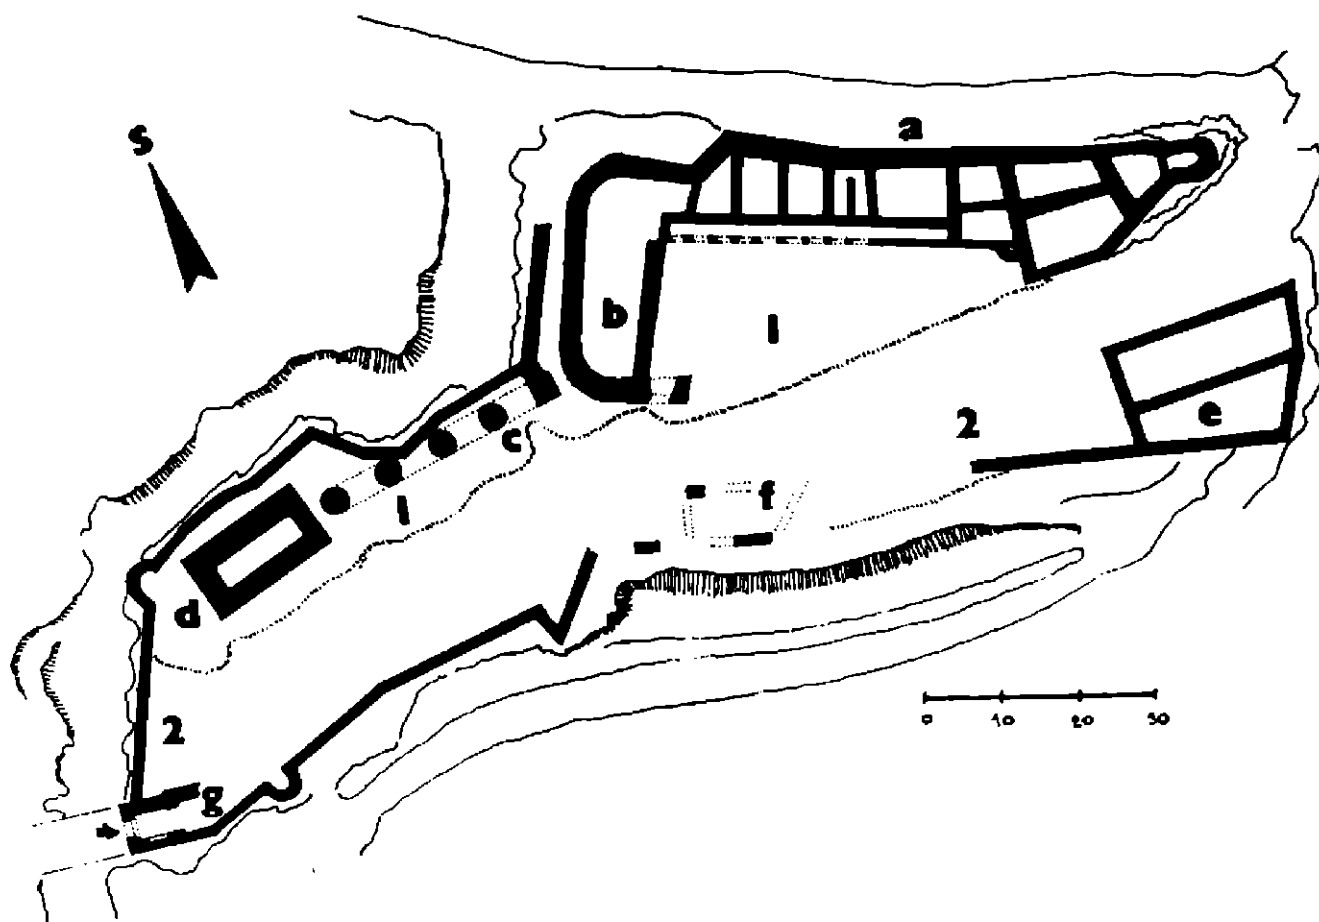
Obr. 1. Půdorysné schéma areálu. 1 - horní hrad, 2 - dolní hrad. a - Huertovo křídlo; b - palác Rajský dům; c - most; d - věž Putna; e - pivovar; f - vinopalna; g - brána Vrátnice. Kreslila ing. H. Hanzlíková.

- Abb. 1. Grundrißschema des Areals. 1 — obere Burg, 2 — untere Burg; a — Huertflügel, b — Himmelshaus, c — Brücke, d — Turm „Putna“, e — Brauhaus, f — Weinbrennerei, g — Tor und Pförtnerstube. Zeichnung von Ing. H. Hanzlíková.
Abb. 2. Kennzeichnung der Sonden in der ehemaligen Küche des Huert-Flügels. A, B — Sonden; C — sogenanntes Ausfalltor. Zeichnung von Ing. H. Hanzlíková.

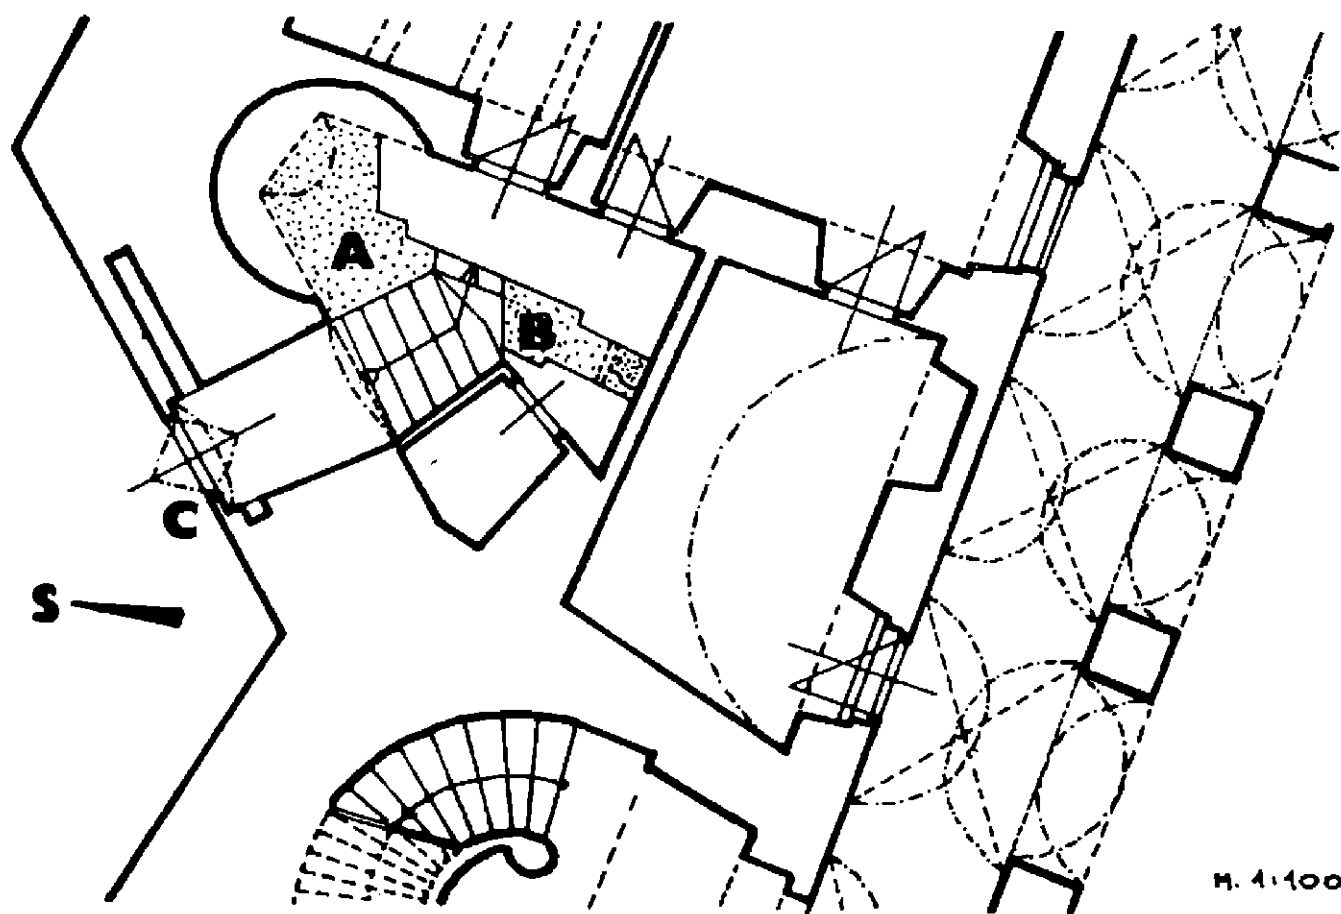
Obr. 2. Vyznačení sond v bývalé kuchyni Huertova křídla. A, B - sondy; C - tzv. výpadevá branka. Kreslila ing. H. Hanzlíková.

K poznání původní gotické úrovně a renesančních stavebních úprav byly položeny sondy (A, B; viz obr. 2) v tzv. kuchyni, z níž se sestupuje po sedmi schodech k malému gotickému portálku, tzv. výpadové brance. Pod dnešní klasicistní podlahou byla v hloubi 58 cm objevena pod vrstvou novodobé navážky cihlová renesanční podlaha, položená na tenké vrstvě bělošedé planýrky. Renesanční podlahu respektovala v jihozápadní sondě cihelná příčka, vypovídající patrně o poněkud odlišném prostorovém členění části nového paláce než je dnešní, tj. v podstatě klasicistní dělení. Pod renesanční podlahou byla mocná vrstva navážky, obsahující šedočernou zeminu, kamení, úlomky cihel a prejsů a velmi málo renesančních, zeleně polévaných střepů (pouze několik kusů). Původní gotická úroveň byla zachycena v hloubce 162–165 cm, kde bylo nalezeno i několik málo střepů. Tyto keramické fragmenty patří až pozdnímu 15. století. Jedná se o střepy z hrnců, rsp. z džbánů, redukčně pálené, vytáčené, tvrdě vypálené, šedé barvy. Dna jsou odřezávána strunou, dnových střepů je však pramálo (2 ks). Stejně málo je i okrajů, nejspíš typů Durdík O 431, 451 (Durdík 1977, tab. IV). Všechny střepy byly nezdobené. U několika střepů kvalitně oxydačně pálených, obtáčených a datovaných nejspíše do přelomu 13. a 14. století rovněž nebyla nalezena žádná výzdoba, vyskytla se tu však hojná příměs zlatavých, kovově lesklých slíid do povrchu nádob. Šlo jistě spíše o náhodu než o záměr, jedná se tu ale o slíidu flogopit $K Mg_3(FOH)_2 Al Si_3O_{10}$ a ta se v okolí Velhartic nevyskytuje (za laskavé určení děkujeme prom. geol. A. Červené, KS SPPOP Plzeň). Další zajímavostí je zjištění přítomnosti spravované keramiky (na střepech jsou otvory pro stažení drátem) v hradním prostředí.

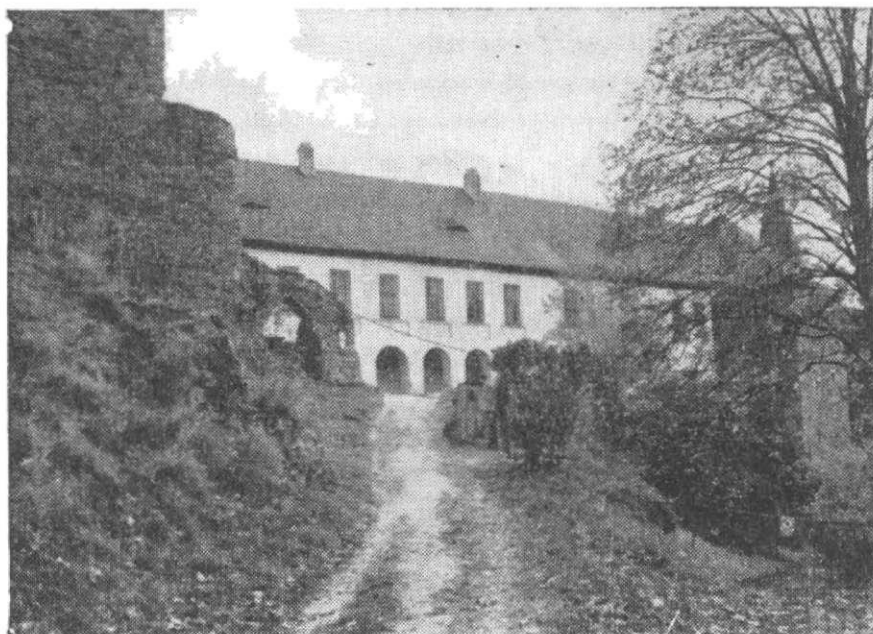
Obr. 3. Velhartice – Huertovo křídlo od SZ. Vlevo starý palác a zbytek gotické brány horního hradu. Foto P. Znamenany.

- Abb. 3. Velhartice — Huert-Flügel von Nordwesten. Links der alte Palast und Reste des gotischen Tors der oberen Burg. Foto P. Znamenáný.
- Abb. 4. Velhartice. Blick auf die obere Burg (Turm, Brücke, gotischer Palast) von SW. Foto J. Znamenáný.
- Abb. 5. Velhartice. Brauhaus auf der Burg. Foto P. Znamenáný.

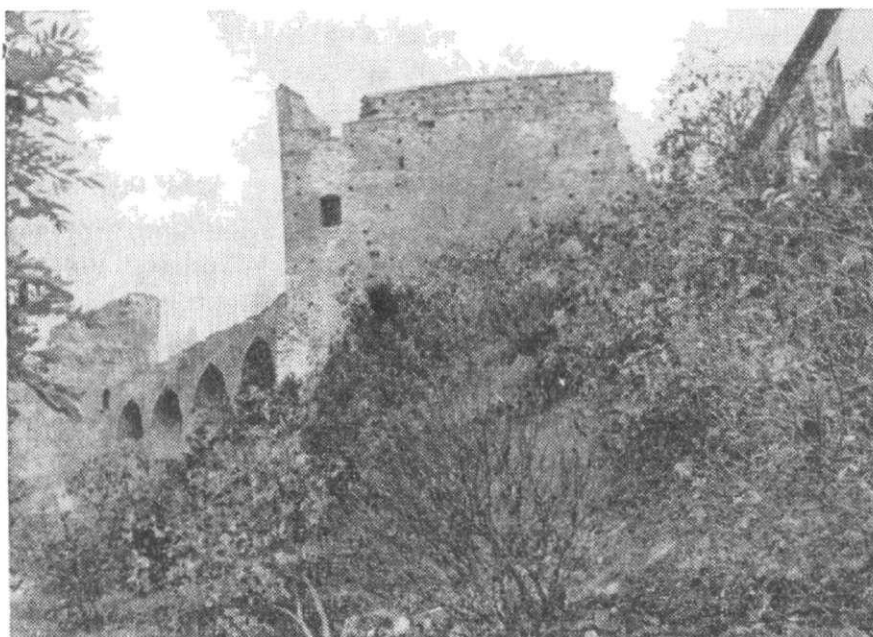
Obr. 4. Velhartice. Pohled na horní hrad (věž, most a gotický palác) od JZ. Foto P. Znamenany.

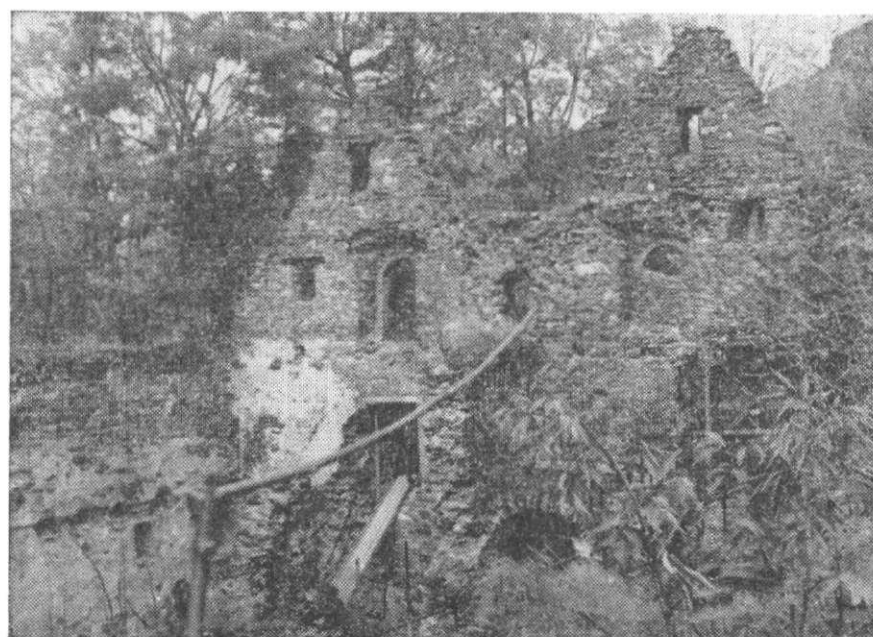
Obr. 5. Velhartice. Hradní pivovar od J. Foto P. Znamenany.

V místě pivovaru měla sonda potvrdit SHP v tom, že zdejší opevnění je až pozdně gotické (Libal—Heroutová—Lancinger 1970, 54, 60). Skutečně se nenašel starší keramický materiál, nalezené střepy pocházejí z konce či druhé poloviny 15. století. Dá se tedy soudit, že zdejší opevnění nenáleželo k opevnění horního hradu a bylo vybudováno až za hradeckých stavebních úprav.
