Stavební vývoj hradu Valdštejna

Archaeologia historica. 1992, vol. 17, iss. [1], pp. 163-175

FRANTIŠEK GABRIEL—PETR MACEK

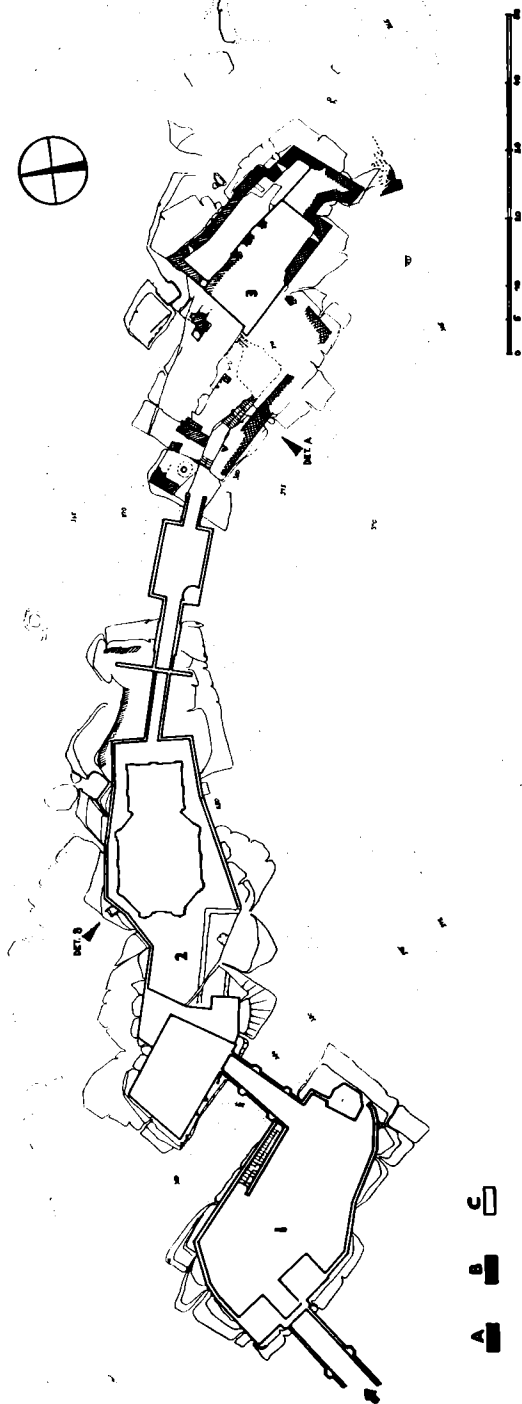
HRAD VALDŠTEJN
půdorysné schéma

Obr. 1. Hrad Valdštejn, půdorysné schéma. 1—3 skalní bloky, A — první stavební fáze, B — druhá stavební fáze, C — architektura mladšího horizontu osídlení. Zaměření F. Gabriel strojem BRT 006 s využitím plánu SÚRPMO, kresba P. Macek.

Na severním okraji rozlehlé plošiny využil zakladatel ke stavbě hradu řady pískovcových bloků, vydělených výrazným údolím, zařezávajícím se od východu až k poslední západní skále, která svým mírným natočením k severu zprostředkovává styk s plošinou (obr. 1). K patě skal se ze dna údolí zdvíhá náspypový kužel opadu mateční horniny, vytvářející táhlou, k východu klesající ostrožnu. Skalní bloky, vysoké až 10 m, připomínají rozeklaný hřeben, rozdělený nejdelším přerušením na východní a západní část. Přerušeni vyznačilo východní závěr hradního areálu, rozkládajícího se na třech západních blocích, zatímco východní skály nesou jen sporadické stopy stavební činnosti, časově prakticky nezařaditelné.

1. Burg Waldstein. Grundriß. 1—3 Felsblöcke. A — erste Bauphase, B — zweite Bauphase, C — Architektur der jüngeren Besiedlung.
2. Burg Waldstein. Ein Gang auf dem 2. Felsblock, Ansicht und Grundriß. Punktlinie zeigt durch Hacken zubereiteten Felsen.

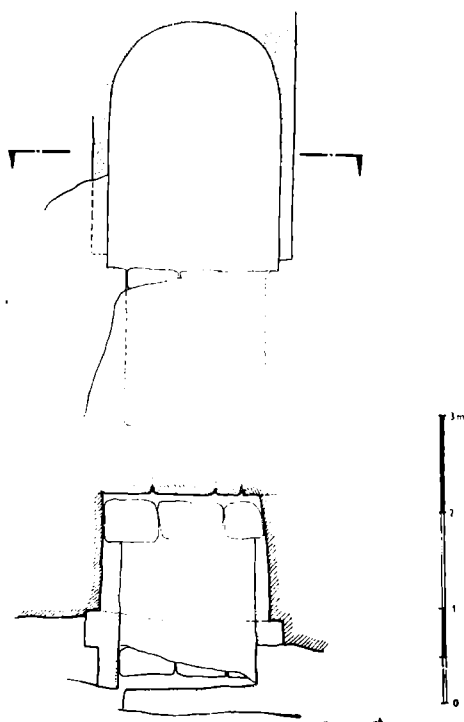
Obr. 2. Hrad Valdštejn, chodba na 2. skalním bloku, pohled a půdorys. Tečkovaním lemovaná linka — sekáním npravená skála. Měřil F. Gabriel, kresba P. Macek.

S tímto zdívem se setkáváme na druhém a třetím bloku. V prvním případě jej téměř odstranila mladší stavební aktivita, takže jeho relikty nacházíme pouze na severním a severovýchodním okraji plošiny, kde většinou nepřesahují úroveň terénu. Jejich vnější líc, dobře patrná při pohledu z vnějšku, zabíhá hluboko do skalních spár, takže zdívo, které interpretujeme jako pozůstatek obvodové hradby, uzavíralo nežádoucí přístupy do hradu. Můžeme-li soudit z dochovaných reliktv, obíhalo důsledně okraj skalního masívu v celé jeho členitosti. Až do krajnosti je toto pravidlo uplatněno na severovýchodní straně, kde patrné jádro bez dochované líce vbíhá na poměrně úzký výstupek, odkud se musela zeď nutně vracet záhy zpět, aby se napojila na dosud dochované pokračování. Doklad o intenzivním využívání druhého bloku dávají i části architektury vysekané ve skalním podloží. Především máme na mysli chodbu, otevírající se do severozápadní stěny a směřující pod úroveň povrchu do hradu. Pouze částečně přístupný reliktv, jehož pokračování předpokládáme i pod kaplí sv. Jana Nepomuckého, dosáhl současné podoby (obr. 2) řadou úprav. Nejstarší asi představovala 170 cm širokou chodbu, zakončenou vysekáním v podobě plné valené klenby s vrcholnicí 260 cm nad podlahou a otevírající se jednak do skalní stěny vně hradu, jednak do dnes nepřístupného prostoru pod kaplí. Prohloubení chodby o 160 cm, ke kterému došlo pravděpodobně až později, se již vně plně neotevírá, neboť neodsekaná skála zde vytváří parapet. Na opačné straně chodby přisedá ke skále z vnější strany zdívo, které bylo přiloženo k jakési zazdívice chodby, později odstraněné a doložené dnes pouze řadou kamenů, vystupujících nad zásypem zahloubení. Vročení reliktv do první stavební fáze je ovšem pouze hypotetické. Totéž platí i o obdélném objektu, vysekaném do podloží při jižním okraji skály, jejímž odlomením došlo i k po-

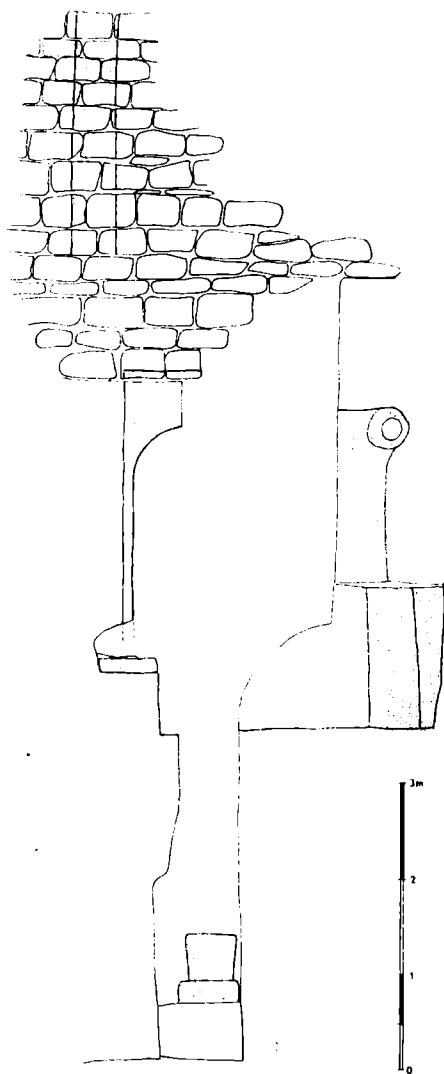
Obr. 3. Hrad Valdštejn, pohled na vchod mladší stavební podoby 3. skalního bloku. Tečkovaním lemovaná linka — sekáním upravená skála, tečkované plochy — vzdálenější pohledové plány. Měřil F. Gabriel, kresba P. Macek.

Nově řešený přístup na hrad spojoval patu suku s jádrem (obr. 3). O jeho mladším pořízení svědčí vpadlina pro padací most, lemující torzo branky vysekané ve skále na levé straně a ukončené plným obloukem, nad kterým vpadlina přesahuje skálu a zasahuje druhotným vysekáním do líce obvodové hradby. Souvisí-li s budováním vstupu i svislá dráže nad levým okrajem branky, interpretovatelná jako úprava zdi pro dřevěnou konzolu arkýře, pak dclkládá i ona pozdější způsob tohoto řešení, neboť je rovněž do líce vysekána a nikoliv vyžděna. Branka, upravená částečně ve skále a částečně vyhlámaná ve starším zdivu, zaplňujícím v těchto místech skalní spáru, leží svým prahem 3,4 m nad současnou patou bloku, převýšenou dnes spadovým kuzelem asi o 4–6 m proti původnímu terénu, jak jej odhalujeme z nivó mezi druhým a třetím blokem. Z této roviny pravděpodobně vycházela dřevěná konstrukce vertikální komunikace, stojící samostatně, bez kontaktu se skalní stěnou. O proluce mezi skálou a konstrukcí svědčí nejen absence stop po přiložení stavby, ale i stopy padacího mostu, který dosedal od prahu k vrcholu konstrukce v délce, jak dokládá vpadlina, asi 2,8 m, udávající tak přibližnou vzdálenost mezi konstrukcí a vstupem. Konstrukce vertikální komunikace, ač velmi pravděpodobná, není nikterak doložena, její relikty by mohl zjistit pouze archeologický výzkum. Problém představuje i další vedení komunikace. Existují dvě možnosti, z nichž první využila vysekaného dvou-ramenného schodiště, stáčejíciho se vlevo, ze kterého zbyl po novodobém zpřístupnění sklepa pouze náznak, druhá pak průraz do sklepa vpravo ještě pod obvodovou hradbou. Nepochybně posloužily v minulosti obě, jedna z nich však náleží až době zřízení poustevny. Se vstupním zařízením nejspíše souvisí i přisekání skály vpravo, vertikální dráže a nad ní kruhový otvor, prolomený do sklepa.
