**Výsledky výskumu r. k. kostola Narodenia P. Márie v Zemianskych  
Kostoľanoch, časť Dolné Lelovce**

# Výsledky výskumu r. k. kostola Narodenia P. Márie v Zemianskych Kostolnoch, časť Dolné Lelovce

MARTIN BÓNA – SLAVOMÍR KATKIN – RENÁTA KOLLÁROVÁ

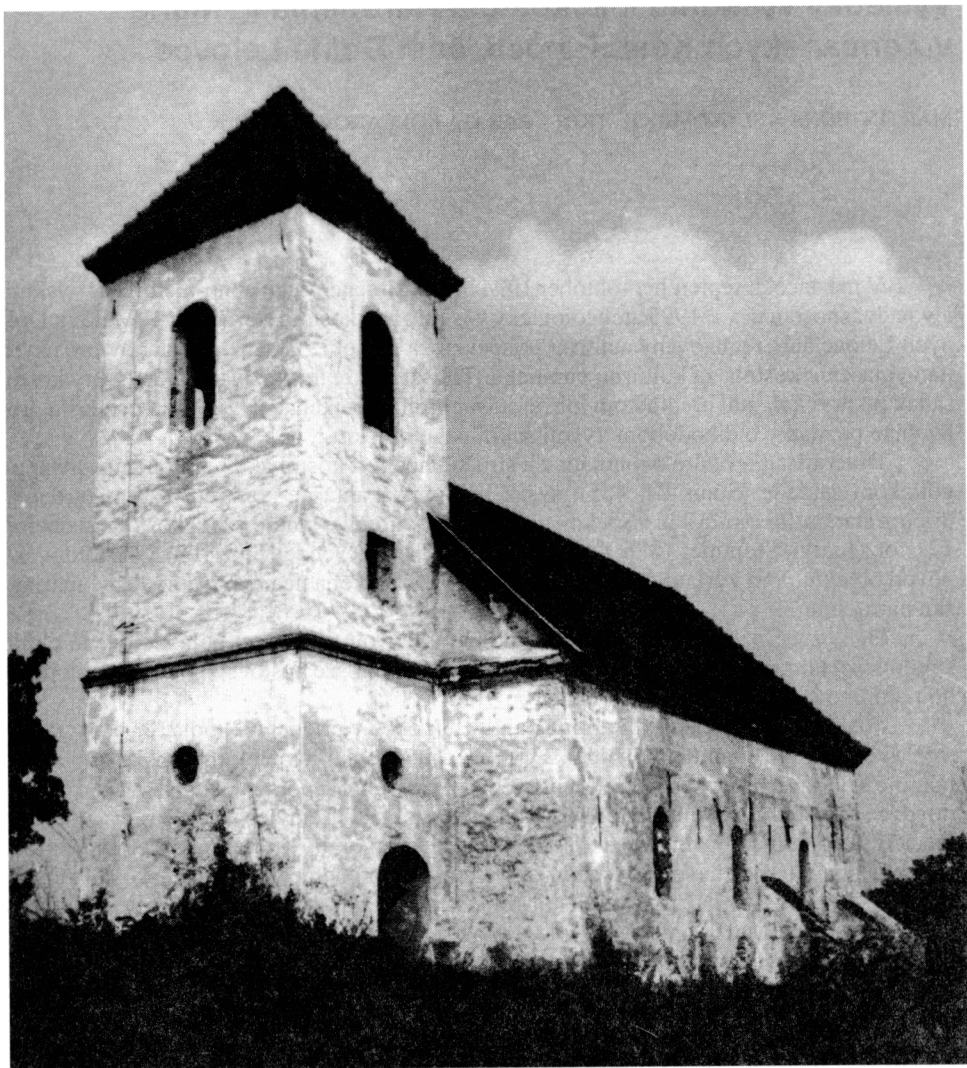
Obr. 1. D. Leľovce, r. k. kostol – pohľad od juhozápadu.

V smere východ–západ orientovaná jednoloďová stavba s polygonálnym päťbokým presbytériom, sakristiou a predstavanou vežou je prístupná z podvežia na západe, ako aj vstupom na severnej fasáde. Loď prekrývajú tri polia pruskej klenby a presbytérium polkopa s päťicou lunet so zalomeným záklenkom.

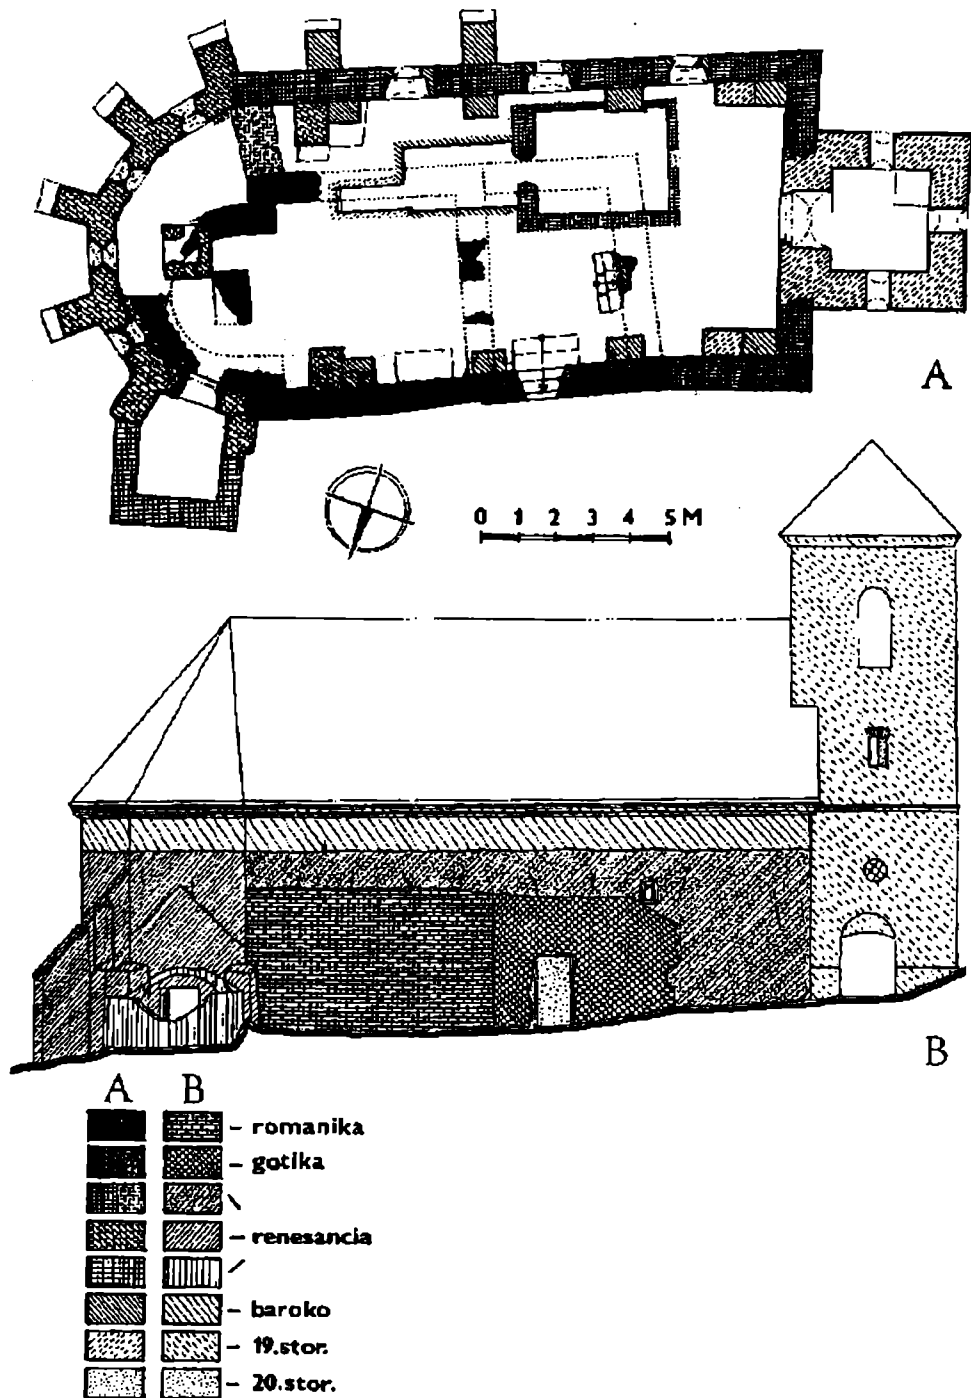
Obr. 2. D. Leľovce, r. k. kostol – pôdorys a severná fasáda so slohovou analýzou.

Nerovný priebeh a zalamovanie severného múru lode v ňom už pred výskumom napovedalo prítomnosť stavebných konštrukcií z viacerých časových období. V jeho východnej časti sa sondážou podarilo vymedziť rovný blok kamenného muriva hrúbky 0,7 m a dĺžky 7 m, ktorý tvoril severný múr lode najstaršej identifikovanej sakrálnej stavby (obr. 2). Dokazuje to nález primárnej, silno zvlnenej interiérovej omietky so zvyškami

Nasledujúca stavebná etapa, pozostávajúca pravdepodobne z dvoch krátko po sebe nasledujúcich fáz, rozšírila loď západným i južnom smerom. V prvej fáze bol interiér novej lode (13×7,5 m) sprístupnený z juhu druhotne použitým kamenným portálom a ukončený asymetricky situovanou románskou apsidou (obr. 2A), ako to preukazujú jazvy neskôr odbúranej vých. steny lode v podkroví a obnažený základ v juhových. rohu lode. V druhej fáze, po asanácii románskej apsidy a časti rovného uzáveru lode, vzniklo zaklenuté päťboké presbytérium s opornými piliermi, oddelené od lode novým polkruhovým vífazným oblúkom. Presvetlenie interiéru zabezpečovali tri okná juž. fasády, jedno malé okno na sev. fasáde a štyri okná svätyne. K výtvarným prvkom fasád patrila výzdoba nároží svätyne vo forme ôsmich radov štvoruholníkov, zvýraznených maľbou a rytou linkou, ako aj výzdoba okenných paspárt svätyne s rytým pílovým ornamentom, vymedzujúcim trojuholníkové polia s farebným odlíšením biela – tmavobordová. Loď prekrytá dreveným trámovým stropom obsahovala aj novú asymetricky situovanú jednopriestorovú kryptu s valenou klenbou. Do svätyne s polkopulovou klenbou s lunetami umiestnili oltárnu podnož s profilovanou menzou.

K mladším, zrejme ešte renesančným prístavbám patrí jednopriestorová sakristia s valenou klenbou, ktorú zo severu napojili na svätyňu kostola (obr. 2A).

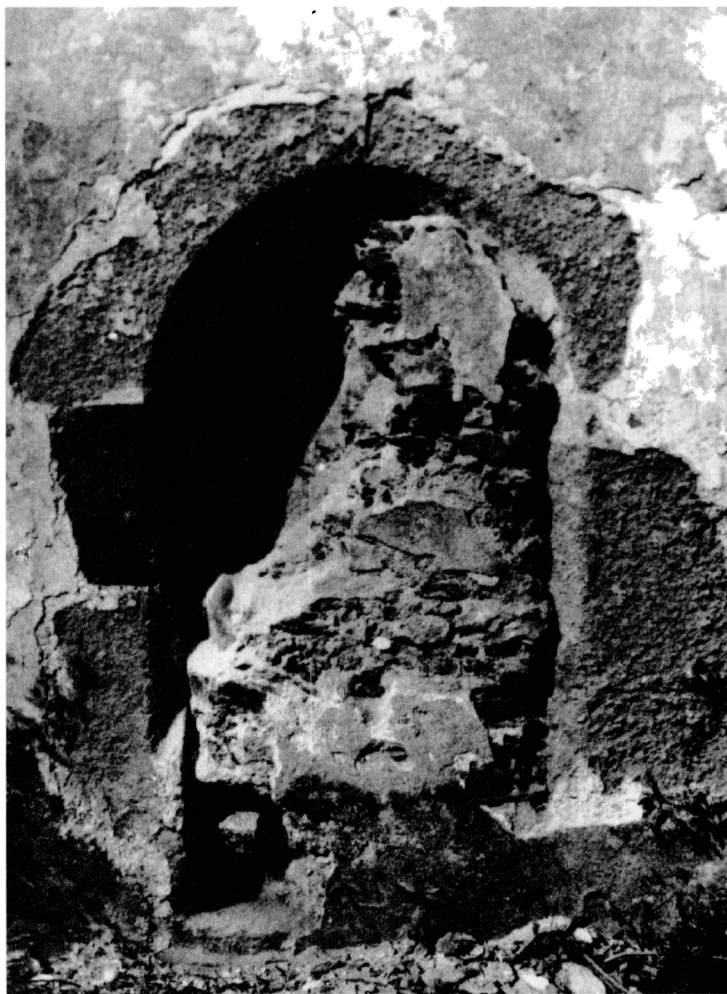
Obr. 3. Kamenný portál južnej fasády. Foto a kresby: M. Bóna.
