Kostol klarisiek v Trnave : (Príspevok k problematike stredovekej architektúry mendikantov na Slovensku)

Archaeologia historica. 1998, vol. 23, iss. [1], pp. 353-368

Kostol klarisiek v Trnave

ŠTEFAN ORIŠKO

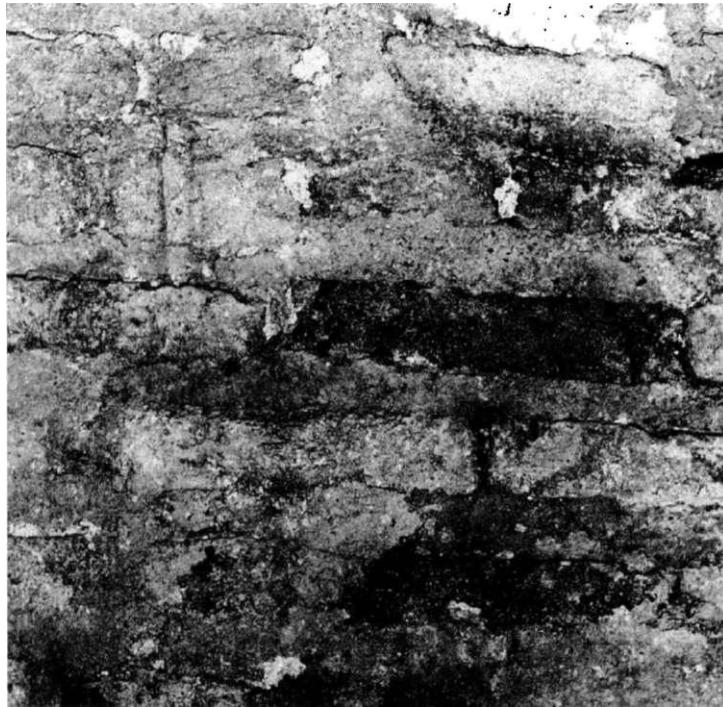
Obr. 2. Tehlové murivo so škárovaním v chóre.

Základným momentom, vedúcim k zisteniu pravouhlého záveru chóru bol nález (identifikovanie) muriva, murovaného z nízkych a pomerne dlhých tehál s kolísavým rozmerom (s výškou od 4,5 po 6 cm, šírkou medzi 11 a 13 cm, dĺžkou od 24 po 26 cm). Murivo malo nepravidelnú väzbu, jeho tehly boli kladené do bohatého maltového lôžka nažltlej farby s väčším obsahom drobného riečneho štrku a nevyhaseného vápna. Šírka maltovej škáry miestami dosahovala až 4,5 cm (najmä pre zvltný povrch „prstovej“ tehly). Malta bola na povrchu muriva roztieraná a uhládzaná do plytkého vyžľabenia, tak, že pri hranách tehál vystupovala a v strede škáry bola vyhlbená (ustupovala z líca muriva) niekedy až do hĺbky 1 cm. Na takto štruktúrovanom murive boli miestami zistené tenké vrstvy náteru vápenným mliekom.

Predpoklad, že takto upravované murivo (so zatieranou a hladou ložnou maltou) patrí k najstaršej fáze potvrdila aj jeho absencia na mladšom polygonálnom závere chóru. Jeho nálezy v sondách na rôznych miestach murív vymedzili architektonickú formu kostola z najstaršej stavebnej fázy. Pôdorysne možno lokalizovať výskyt najstaršieho muriva na severný a južný múr chóru s prechodom cez triumfálny oblúk do lode, kde bolo potvrdené na severnom a južnom obvodovom murive. Jeho nálezy však už v priestore dnešného oratória chýbajú (rovnako tiež v jeho prízemí - v refektóriu). V tehlovom murive v tejto časti stavby okrem odlišného spôsobu murovania (bez roztieranej úpravy malty) boli zistené i rozdielne tehly (okrem sekundárne použitých stredovekých), ako aj rozdielny spojivový materiál (sympká hrubozrnná šedopiesková malta), ktorý bol zistený i na vťahnutých baro-

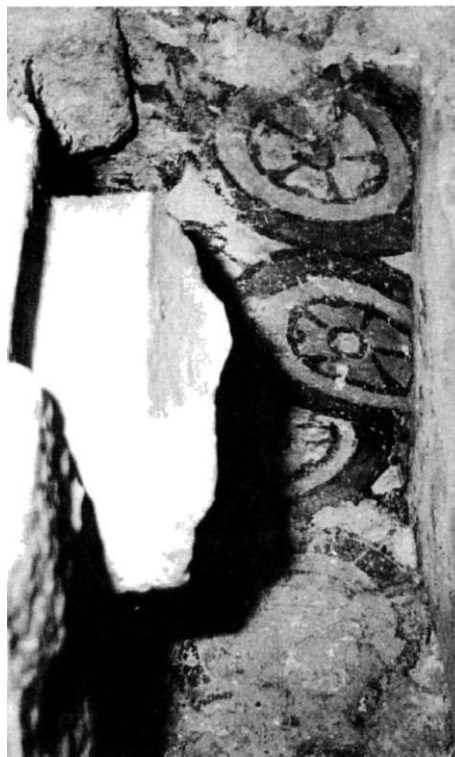
Obr. 8. Výmaľba s dielcami. Fázy

Obr. 9. Odtlačky oblúkov deštruovaného lettnera, severovýchodný kút lode.

Do obdobia niekde medzi obe hlavné stredoveké stavebné fázy klarisiek v Trnave je nutné klásť vznik lettnera vo východnej časti lode (pred triumfálnym oblúkom), ktorého stopy boli zistené sondážou. I keď jeho presné datovanie nie je možné pre absenciu akéhokoľvek určovacieho materiálu, domnievame sa, že vzhľadom k charakteru nálezu a jeho funkcii najmä u mendikantov, lettner mohol vzniknúť skôr časovo bližšie k prvej stavebnej vrstve, avšak voči ktorej sú už jeho fragmenty sekundárne. Nálezy predstavujú negatívne odtlačky lomených oblúkov na oboch stranách murív lode pri triumfálnom oblúku. Lomené oblúky boli už druhotne vsekane do muriva s utahovanou ložnou maltou, ich zachované stopy majú nerovnomernú šírku (do 20 cm), s výškou nad 400 cm a vrcholom cca 50 cm pod dnešnými rímsami na triumfálnom oblúku. Na rebrovú klenbu poukazujú aj nálezy zasekaných kamenných konzol v kútoch lode (zistené vo výške cca 230 cm od dnešnej podlahy). Šírka (rozpätie) oblúkov je cca 180 cm. K deštrukcii lettnera došlo zrejme až pri ranobarokovej prestavbe lode, pri úprave víťazného oblúka a vysvätení nových oltárov v lodi kostola v r. 1629, kedy boli plastické časti lettnera odstránené a zosekané, stopy po nich v murivách vyplnené tehlovými úlomkami a omietnuté.

Pôvodnú podobu častí komplexu lettnera môžeme dnes iba čiastočne rekonštruovať v pôdorysných tvaroch a čiastočne aj v priestorovej situácii. Jeho forma zrejme vyplynula z dvoch momentov: pôdorysne ho vymedzovali šírky lomených oblúkov, ktoré nad štvoruholníkovým pôdorysom vytvárali priestor s jedným poľom krížovej, zrejme rebrovej klenby. Z klenbových tvarov poznáme iba oblúky čelné, iné výškové momenty sú nám neznáme. Rovnako nepoznáme ani tvary zvedenia oblúka - celú do lode otvorenú časť mohol niesť stĺpik. Oblúky s jedným poľom klenby situované vo východnej časti plochostropej lode povedľa oboch strán triumfálneho oblúka vytvárali cibóriá (baldachýny), pod ktorými boli situované oltáre. Na existenciu oltárov poukazuje aj malý výklenok, zrejme pastofórium, v južnej stene lode (pod baldachýnom).

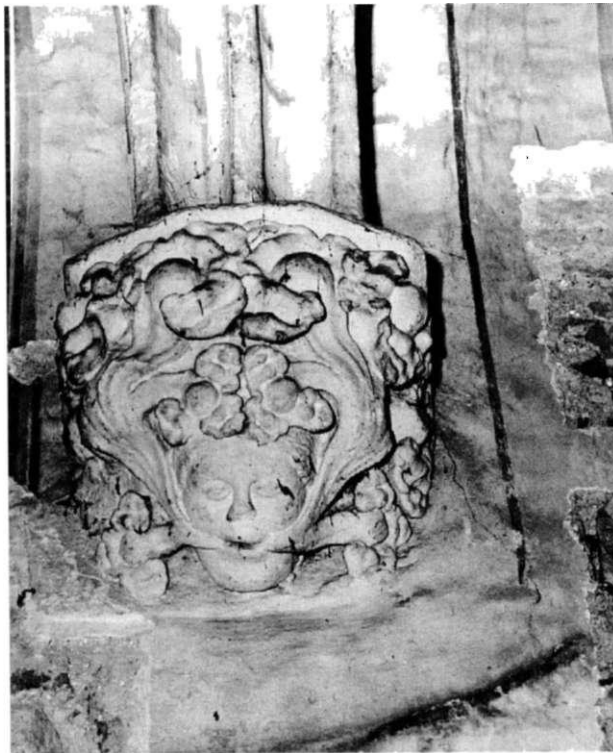
Obr. U. Konzola s divým mužom v chóre z 2. fázy.

Najdôležitejším počinom tejto slohovej fázy bolo už spomenuté zaklenutie chóru. Jeho základným prvkom je raz vyžľabené klinové rebro, dosadajúce na polygonálnu kryciu (neprofilovanú) dosku konzoly. Konzoly v ornamentike kombinujú rastlinné - listové prvky s motívmi figurálnymi. Rastlinná ornamentika je výrazne plasticky modelovaná, v jej repertoárii zaznamenávame laločnaté tvary, aj drobné nakučeravené formy s guľovými výdutinami. Okrem voľného kladenia listového ornamentu, viacero konzol obsahuje symetrický motív listového úponku s ústrednou osovou maskou - divým mužom, na ktorom sa úponkový prvok uplatňuje ako prechod do vlasov a fúzov. Istý stupeň rustikálnosti, príznačný pre masky, charakterizuje aj ďalšiu figurálnu plastiku - konzolu s bojujúcimi zvieratami a tiež záverový svorník klenby s reliéfom Agnus Dei.
