Zámok Víglaš v období 14.-18. storočia

Archaeologia historica. 2002, vol. 27, iss. [1], pp. 279-288

Zámok Vígľaš v období 14.–18. storočia

VÁCLAV HANULIAK – RADOSLAV RAGAČ

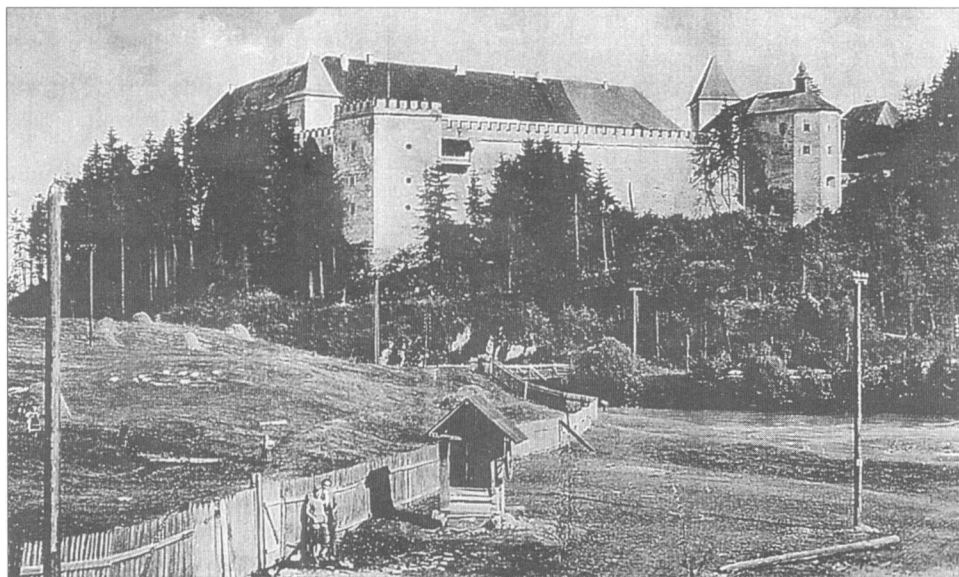
Obr. 2. Viglaš – zámok v období pred 2. svetovou vojnou, pohľad od SZ.

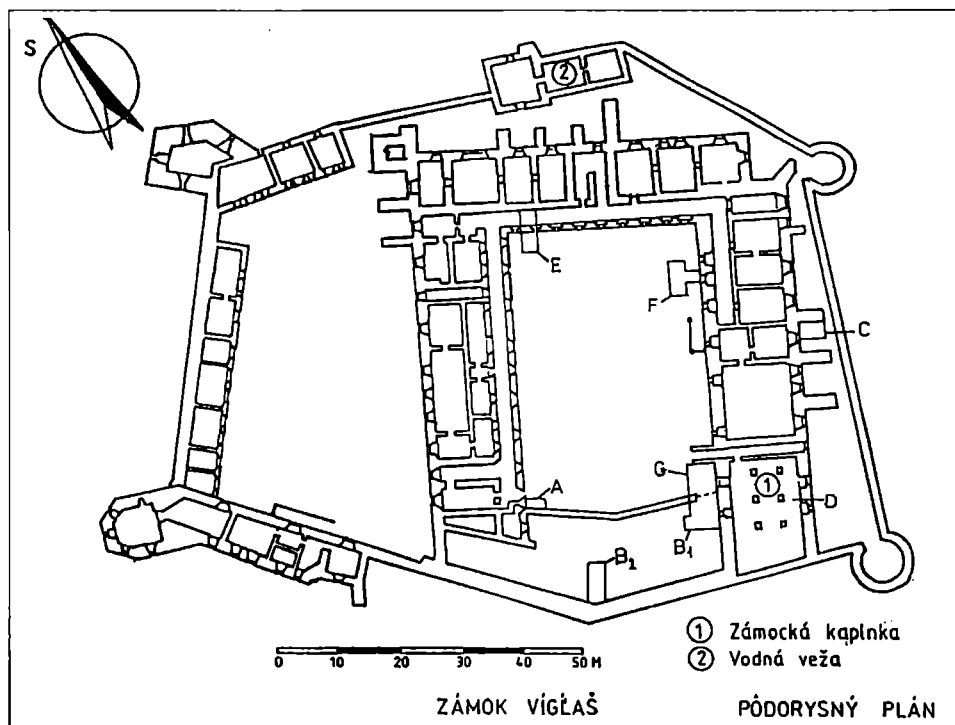
Obr. 4. Víglaš – zámok, pôdorysný plán.

Základnú pôdorysnú dispozíciu historického jadra zámku vytvárajú tri obytné krídla okolo obdĺžnikového nádvorja. Zo SZ strany objekt bol chránený vežou. Podľa súčasných historických zistení zámok vznikol v nadväznosti na Zvolenský zámok v období rokov 1390–1400. Je preto evidentné, že priamou predlohou Vígľaškého zámku je Zvolenský zámok postavený z príkazu Ľudovíta Veľkého (syna Karola Róberta z Anjou) v rokoch 1370–1382 (Fiala–Fialová 1971).

Zo SZ strany bol objekt chránený vežou. Základný tvar zámku sa zmenil v 16. stor., keď pristavali opevnenie so štyrmi nárožnými baštami, čím zámok získal tvar nepravidelného šesťuholníka. Zámok z troch strán chránil prírodný zráz, ktorého nedostupnosť umocňovali príkre skalné svahy. Celú južnú stranu pozdĺž vonkajšieho opevnenia obopínala priekopa, ktorá vo východnej časti bola vysekaná do skalného podlažia. Prvá brána bola umiestnená v priechodnej štvorhrannej veži. Na vonkajších nárožniach bola zosilnená nárožnými piliermi. Vstupná veža je umiestnená v línii hradieb už vonkajšieho opevnenia. Hradby vonkajšieho opevnenia v západných nárožniach sú spevnené polygonálnymi a na východnej strane polkruhovými baštami. K obrane zámku bola vybudovaná tiež okrúhla bašta, situovaná už na vonkajšej strane obrannej priekopy. Úlohou tejto bašty bolo chrániť a uzatvárať hradnú priekopu z východnej strany. V JV časti obrannej priekopy je umiestnená zámocká studňa, ktorá bola vysekaná do skalného podlažia. (Objekt studne nebol archeologicky preskúmaný.) Na JZ strane vonkajšieho opevnenia boli k obvodovej hradbe vstavané tri pomocné budovy.

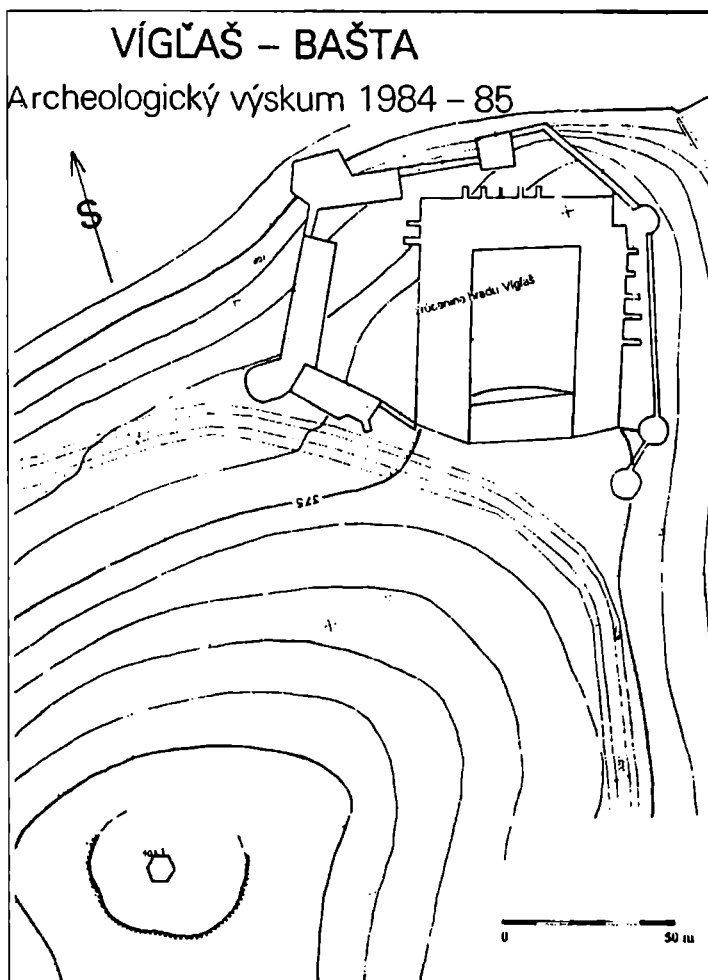
Obr. 5. Vígľaš – zámok a Bašta, výškopis a polohopis skúmaných objektov. Zameral: E. Maták.
