Archaeologia historica. 2023, vol. 48, iss. 2, pp. 573-586

VODOVOD KAMALDULSKÉHO KLÁŠTORA SV. JOZEFA V NITRE NA ZOBORE

MARIÁN SAMUEL

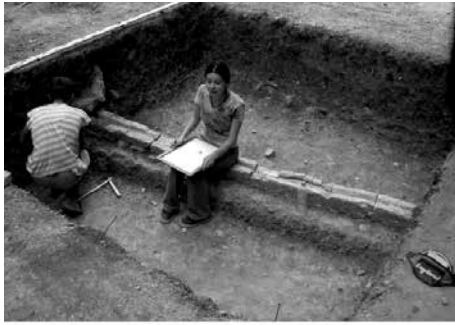
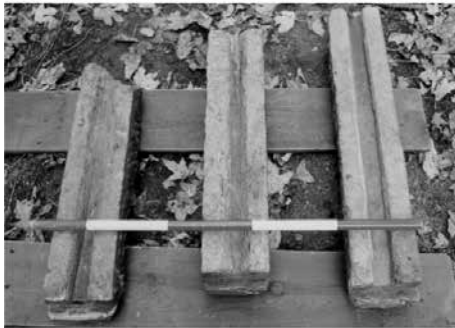
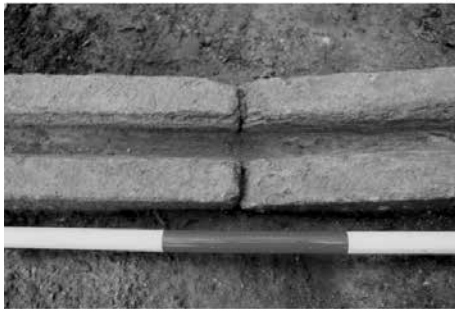
Obr. 7. Vodovod. a – výskum vodovodu v roku 2003; b – kamenné články vodovodu; c – detail spojenia dvoch kamenných článkov. Foto M. Samuel.

kamenných článkov najčastejšie zabezpečoval schodovitý výstupok na konci článku, ktorý dosadal na schodovité vybratie nadväzujúceho článku, ale v jednom prípade, v sonde IV, A. Habovštiak zdokumentoval spojenie dvoch článkov pomocou žľabu s hrdlom a žľabu s drážkou.

pozostávajúce z rôzne dlhých (75–120 cm) kamenných, pomocou schodovitého ukončenia do seba zapadajúcich, segmentov (obr. 7) uložených v hlinito-kamennom lôžku. Krycie dielce ani neporušený príkrov sa nezachovali ani v jednom prípade. Výnimočným bolo torzo menšej fontánky zakomponovanej do muriva ohraničujúceho jednu z terás (obr. 8). Na hornej terase

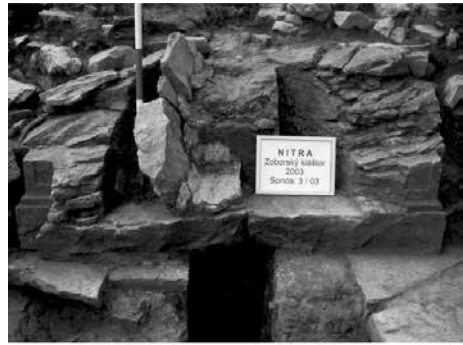
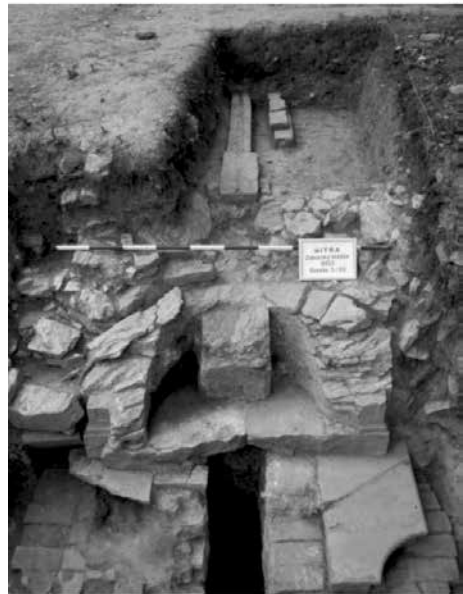
Obr. 8. Fontána v murive terasy južnej línie mnišských príbytkov odkrytá v roku 2003. a – fontána so zvyškami murovaného žľabu z 20. storočia; b – celkový pohľad na zvyšky fontány a vodovodu po odstránení žľabu. Foto M. Samuel.

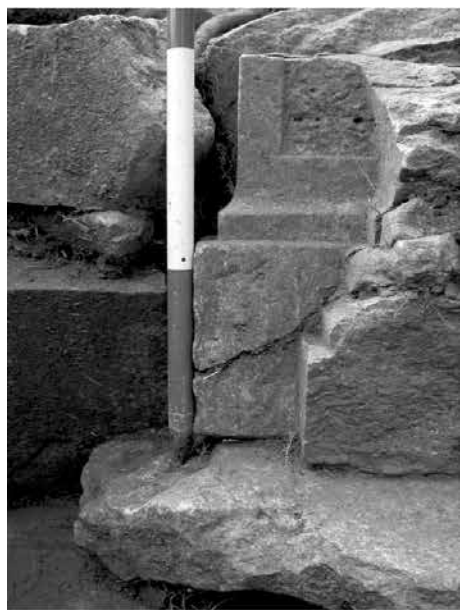
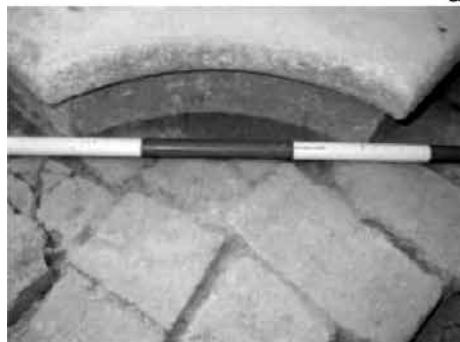
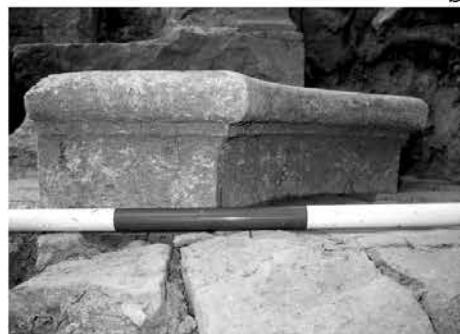
Obr. 9. Fontána v murive terasy južnej línie mnišských príbytkov odkrytá v roku 2003. a – detail opracovania sokla fontány; b, c – detail profilovanej dosky dlažby fontány. Foto M. Samuel.

sme odkryli dva kamenné žľaby privádzajúce vodu do fontánky. Fontánka mala podkovovitý pôdorys s max. vnútorným priemerom 98 cm a voda z nej vytekala z výšky približne 85 cm. Nevieme, ako vyzerala časť, z ktorej voda vytekala do nádržky pod fontánou, pretože tá bola zničená výstavbou kamennomaltového žľabu asi na začiatku 40. rokov 20. storočia. Zachované spodné (soklové) časti čelných stien fontány a kamenné profilované dosky dlažby pred ňou dokladajú kvalitu kamenárskej práce (obr. 9). Spomínaný kamennomaltový žľab sa zachytil vo viacerých archeologických sondách, miestami bol vybudovaný bezprostredne nad zvyškami kamenného barokového vodovodu (obr. 10), v jednom prípade viedol priamo nad zvyškami mnišského príbytku (obr. 11). Priebeh niektorých úsekov vodovodu sa dal dobre identifikovať aj pomocou georadarovej prospekcie (Kuzma–Samuel–Tirpák 2004, 40, obr. 2). Na terase pred Rákocziho altánkom bola preskúmaná jedna z takto identifikovaných častí, vedúca od altánku smerom k fontáne umiestnenej na múre terasy za kláštorným kostolom. Konštrukcia vodovodu tu mala iný charakter, ako dovtedy známe úseky – pozostávala z kamennotehlových stien (šírka 50 cm) vzdialených od seba 90 cm, zaklenutých pôvodne plytkou tehlovou klenbou (Samuel 2011, 237). Na dne vodovodu sa našiel medený grajciar z roku 1762 (Hunka 2011, 111).

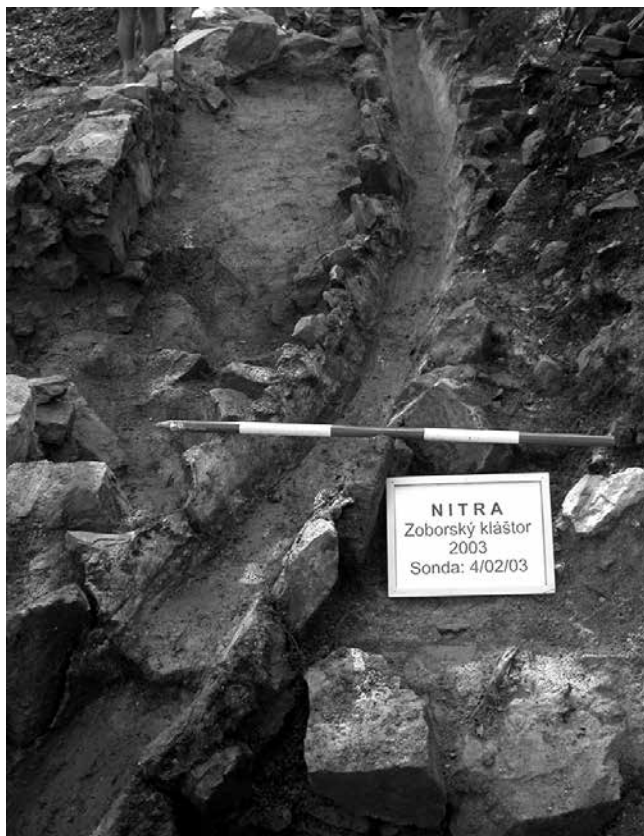
Obr. 11. Kamenno-maltový žľab (1942?) vybudovaný na zvyškoch mníšskeho príbytku č. 9. Foto M. Samuel.
