Počátky hradu Kost v severovýchodních Čechách : odkryv neznámé první stavební fáze hradu z první poloviny 14. století

Archaeologia historica. 2024, vol. 49, iss. 1, pp. 53-70

POČÁTKY HRADU KOST V SEVEROVÝCHODNÍCH ČECHÁCH. ODKRYV NEZNÁMÉ PRVNÍ STAVEBNÍ FÁZE HRADU Z PRVNÍ POLOVINY 14. STOLETÍ

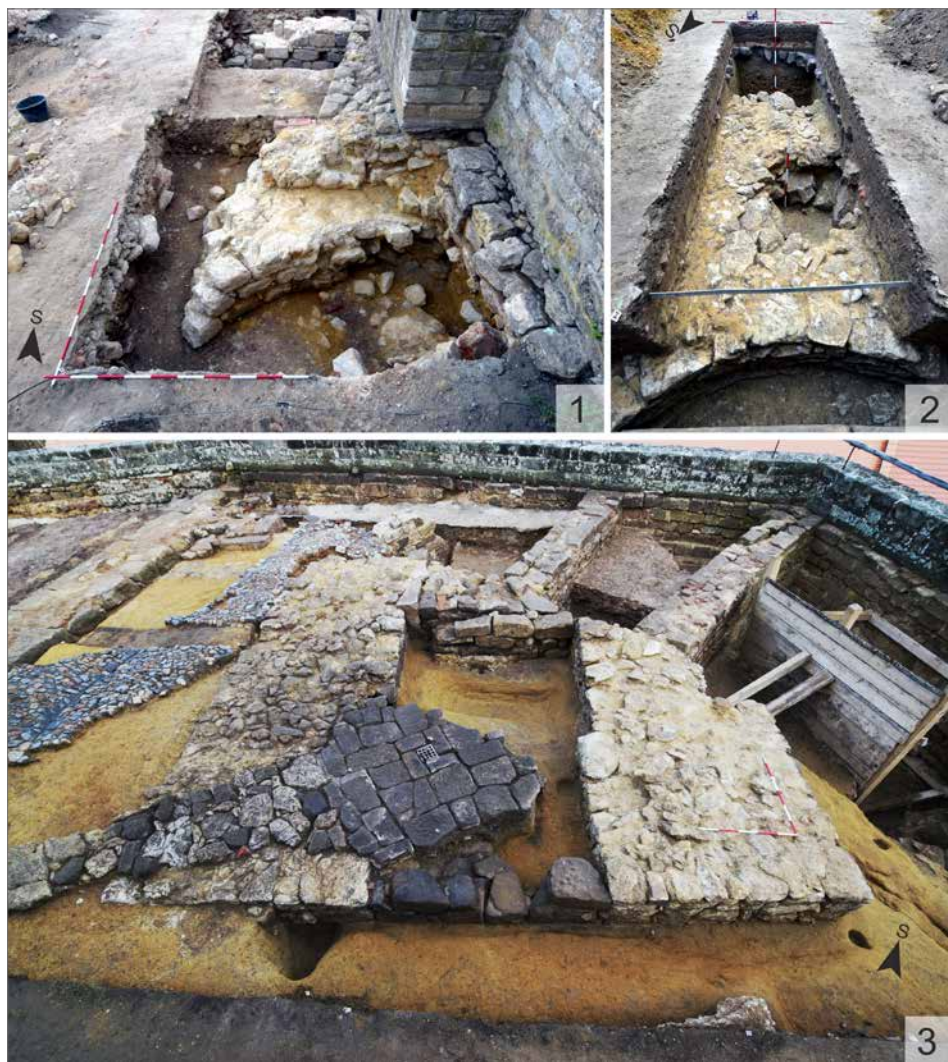
Obr. 3. Fotografická dokumentace nálezové situace zděných konstrukcí nejstarší fáze hradu Kost. 1 – konstrukce válcové věže – 403; 2 – konstrukce válcové věže, bergfritu – 409; 3 – konstrukce věžové brány – 426. Foto J. Košek.

V rámci *plochy A* byla v *sondě 2* dokumentována zděná konstrukce (č. 403), která byla překryta mladším zdivem parkánové hradby (č. 410) a recentní zděnou konstrukcí budovy z přelomu 18. a 19. století (č. 402). Podařilo se zachytit vnitřní i vnější líc zdiva, které dosahovalo šířky přes 1,8 metru (obr. 3:1; 4). Zdivo bylo tvořeno lomovým zdivem, do líců byly použity větší kvádry, vnitřek byl vyplněn i menšími kusy. V půdorysu se zeď kruhovitě stáčela. Celkový rekonstruovaný vnější průměr věže dosahoval dle odhadu 7,7 metru. Vnitřní průměr věže pak 3,7 metru.

V rámci *plochy B* byla v *sondě 3* a čtvercích A6, C6, C7, C8, B6 a B8 odkryta stratigraficky nejstarší zděná konstrukce (č. 426), která byla vystavěna přímo na pískovcový skalní masiv (obr. 3:3; 5; 6). Konstrukce se skládala ze dvou rovnoběžných zdí. Jejich šířka se pohybovala okolo 2,3 metru. Západní zeď byla dlouhá 7,5 metru, východní zdi chyběla severní část, která se v minulosti odtrhla společně s částí skalního masivu. Vzájemná vzdálenost obou zdí byla přibližně 2,5 m. Jako stavební materiál sloužily lomové pískovcové kvádry, spojené maltou. Ve vnitřní části zdiva se vyskytovaly i drobnější kameny. Zdi byly narušeny mladšími stavebními fázemi, včetně recentních výkopů z 80. let 20. století. Obě zdi společně vytvářely přibližně čtvercový půdorys stavby o délce strany 7,5 metru. Dochovaná výška koruny zdiva konstrukcí č. 426 se pohybovala v rozmezí 60–80 cm od úrovně skály.

Několik sond bylo položeno i v rámci vnitřního nádvoří, které bylo označeno jako plocha C. V prostoru před hradní kaplí se nacházely *sondy 9* a *12*, v nichž se podařilo zachytit konstrukci č. 409 (obr. 3:2; 7; 8). Vyzděna byla opět z lomových pískovcových kvádrů pojených na maltu. Přes pouze omezený plošný rozsah obou sond se podařilo zachytit celkovou šířku zdiva – přibližně 3,2 metru. Dochovaná výška zdiva se pohybovala okolo jednoho metru. Konstrukce byla založena přímo na skalní podloží. Zdivo vytvářelo kruhový půdorys. Díky zachycenému vnitřnímu a vnějšímu líci zdiva lze rekonstruovat průměr věže. Vnější průměr věže činil přibližně 9,9 m, průměr vnitřního prostoru pak 4,5 m.

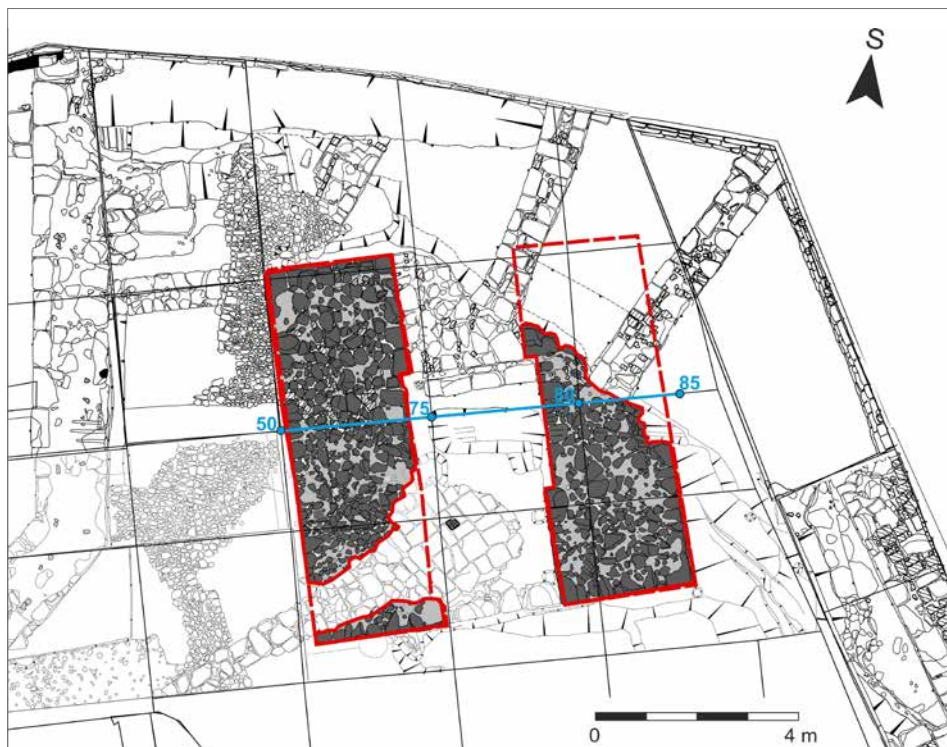
Obr. 5. Kresba náleзовé situace stavební konstrukce 426, odkrytý rozsah zvýrazněn plnou červenou linií, rekonstrukce celého půdorysu čárkovaně. Autorka L. Novotná, upravil P. Drnovský.

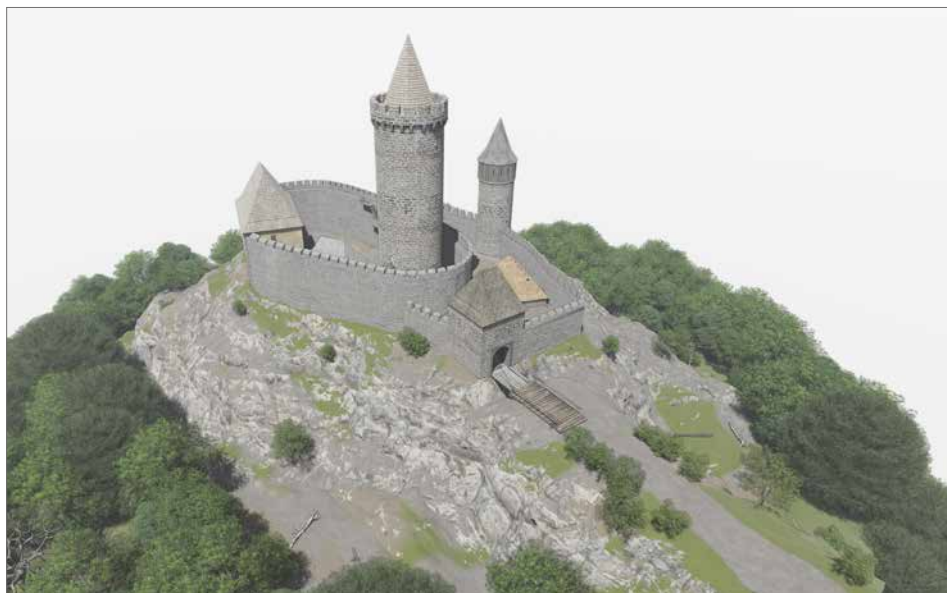
Obr. 12. Idealizovaná rekonstrukce první stavební fáze hradu Kost. Doložené zděné struktury brány, věže a bergfritu doplněny o další hypotetické stavby – palác, obvodovou hradbu. Rekonstrukci je nutné vnímat společně s diskusní částí textu studie. Autor J. Unger.

Při úpravě terénů pro zamýšlenou přestavbu došlo k zarovnání skalního bloku. Tuto situaci lze pozorovat na řezu současného skalního masivu a pozici zachycených struktur nejstarší fáze (obr. 11). Při těchto zemních pracích byla výrazně setřena původní podoba skalního masivu a došlo též k odtěžení dalších stavebních struktur nejstarší fáze hradu. Dokladem snahy o srovnání a o planýrce původního povrchu jsou vrstvy 106 a 115, dosedající ke stěně bergfritu (409).⁸ Archeologický výzkum zachytil bergfrit, válcovou věž a bránu. Odůvodněně však lze očekávat přítomnost obvodové hradby a palácové budovy. Je pozoruhodné, že průběh hradby nebyl dokumentován alespoň v návaznosti na budovu brány. Jedno z vysvětlení může být, že hradba byla při přestavbě odebrána až do úrovně svého založení na skalní masiv. Budovu paláce předpokládáme v místech velké obytné věže. Původně se zde patrně nacházelo nejvyšší místo skalního masivu. Fragments keramických kachlů, které spojujeme s nejstarší fází a jejichž přítomnost očekáváme v rámci obytné stavby, pocházejí z prostoru parkánu při patě velké obytné věže. Zde tvoří součást výplně spodních vrstev parkánu (Drnovský–Unger 2022, 735–739). Očekáváme tak obytnou budovu v blízkosti těchto dokumentovaných situací. Stavebník přestavby Kosti zvolil pro umístění velké obytné věže místo původního paláce. V rámci této budovy se patrně nacházel i prostor kaple zmiňované v závěru 50. let 14. století (obr. 12).
