Dominikánský klášter v Berouně (předběžná zpráva o výzkumu)

Archaeologia historica. 1979, vol. 4, iss. [1], pp. 43-54

Dominikánský klášter v Berouně

(předběžná zpráva o výzkumu)

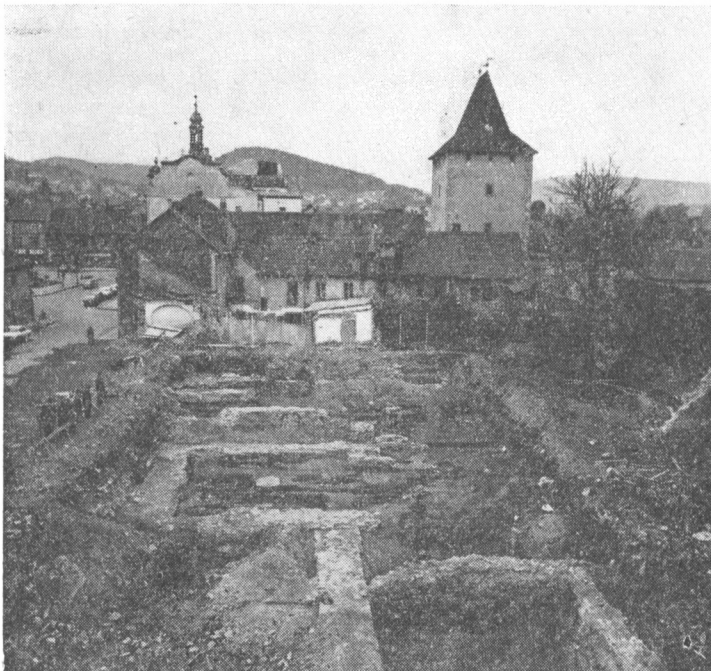
Obr. 2. Pohled na výzkum od jihu.

Abb. 2. Blick auf die Grabungen von Süden.

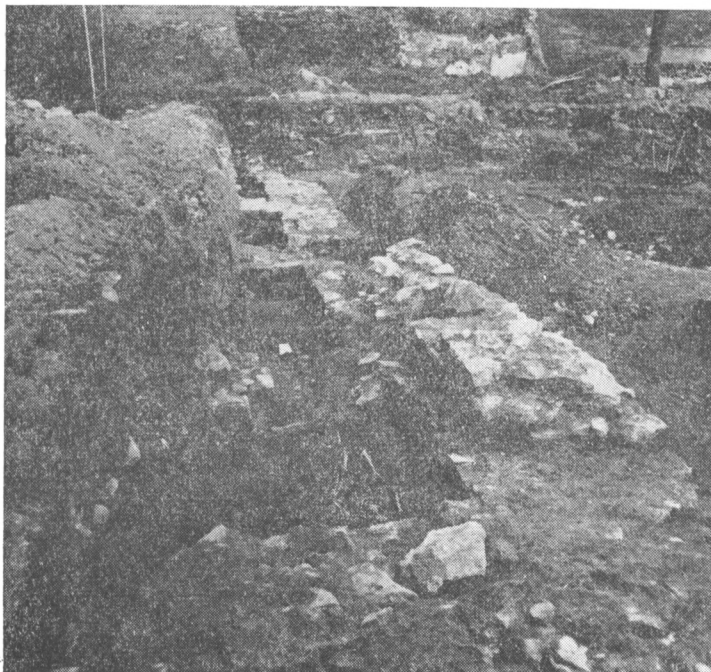
Obr. 3. Severní zdivo konventního kostela s opěráky a se zaoblenou bází šneku(?). Foto od západu.

Hlavní konventní kostel je třeba hledat v severní části vyhloubené základové jámy. Jako jeho obvodové zdivo interpretujeme mohutné základy s opěráky (síla zdiva základu 150 cm). Východní závěr této stavby neznáme, ale lze předpokládat, že byl rovněž polygonální, a že začínal v místech, kde se na severním zdivu objevil šikmo nasazený opěrák. Rozměry stavby bez rekonstruovaného závěru byly asi $8 \times 18,5$ m. Je rovněž třeba uvážit, zda jsme při výzkumu odkryli prostor celé kostelní stavby. Nalezený prostor by totiž mohl být i chórovou partií navazující na eventuální loď. Zdá se však, že i kdyby původní projekt počítal s další přístavbou chrámového prostoru, nedošlo k ní do doby zániku kláštera. Jak shodně udávají všichni pamětníci, při hloubení již uvedeného výkopu pro kanalizaci (několik metrů západně od západního ukončení kostelní stavby) bylo vytěženo několik nákladních automobilů lidských kostí. Taková hustota pohřbívání svědčí již spíše o pohřbívání vně kostelní stavby. Navíc Vávra (1899, 66) uvádí, že ještě v novověku stával v západní frontě domu ulice Na klášteře domek čp. 107, který byl vybudován na zdivu klášterní zvonice. Při tomto tvrzení vychází z výpovědi novověkých pramenů. Je tedy pravděpodobné, že kostel vznikl a trval v podobě obdélné jednodolní stavby o třech travé ($8 \times 4,5$ m), snad s trojbokým závěrem s odpovídajícím počtem opěráků, se třemi opěráky na severní straně, se dvěma na jižní straně a snad se šnekovým schodištěm u SZ rohu. Obdélná místnost mezi kostelem a provizoriem — kapitulní síň se nám v takto naznačeném schématu klášterní zástavby jeví jako prostor bývalé sakristie. Kostel i sakristie vznikly současně. Vznik těchto objektů klademe rámcově do 2. pol. 14. stol. na základě nálezů z objektů mezi severními opěráky a na základě skutečnosti, že východní zdivo sakristie bylo založeno do úrovně hrobů, které respektovaly provizorium — kapitulní síň. V interiéru předpokládaného kostela jsme našli rovněž několik hrobů, z nichž žádný nebyl porušen zdivem. Tento fakt, stejně jako nález fragmentu terakotové dlažby v úrovni nad hroby, svědčí o tom, že v době zániku kláštera byl kostel s největší pravděpodobností dostavěn. Nalezená dlažba navíc spočívala pod destrukcí — zánikovým horizontem kláštera. Je nutné ještě zdůraznit, že uvedená interpretace klášterních prostorů je pracovní, stejně jako je pracovní a rámcové datování nalezených objektů. Prozatímnost navrhovaného řešení je třeba zvláště zdůraznit u objektů, které předpokládáme za hranici prostoru výzkumu. Bezpodmínečně nutné je např. dořešení situace v prostoru východního závěru předpokládaného konventního kostela. K dalšímu vyhodnocování nálezové situace není dále možné přistoupit před dokončením podrobné dokumentace a zpracování materiálu z výzkumu.

Abb. 3. Nordgemäuer des Konventkirche mit Stützpfeilern und abgerundeter Schneckebasis (?). Foto von Westen.

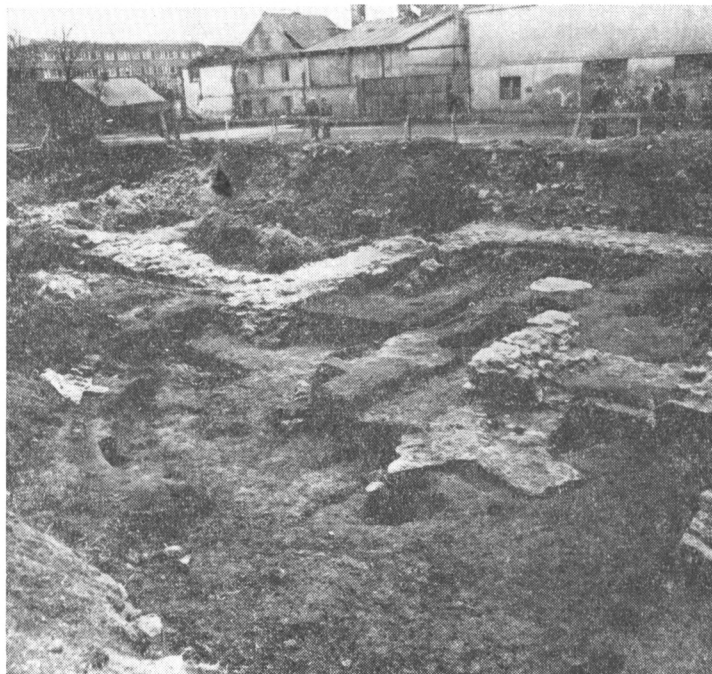
Obr. 4. Negativ zdiva a část základu s opěrákem krátkého presbyteria na východní straně provizoria – kapitulní síně. (Od JZ.)

Asi uprostřed základové jámy jsme identifikovali čtvercový prostor, který (orientován zhruba V–Z) směřoval presbyteriem k dochovaným městským hradbám. Kněžiště bylo dochováno pouze v torzu v části severního obvodového zdíva s jedním nárožním opěrákem. Zbytek jsme našli ve formě poškozeného negativu. Je zřejmé, že presbyterium bylo krátké polygonálně uzavřené se čtyřmi nárožními opěráky. V prostoru kněžiště o rozměrech $4,4 \times 2,9$ m jsme našli kamenný podklad pro stipes oltáře. Obvodové zdivo presbytáře navazovalo na centrální čtvercový prostor zaklenutý původně na střední pilíř. Prostor centrály o rozměrech $7,7 \times 7,7$ m byl na západě uzavřen příčkou svázanou se severním a jižním obvodovým zdívem. Obvodové zdivo pokračovalo dále na západ, kam jsme jej mohli sledovat pouze bagrovanou sondou, a to v pokračování průběhu severního zdíva až do vzdálenosti 7,75 m. V tomto místě zdivo končilo a bylo poškozeno vkopem pro novou kanalizaci probíhající ulicí Na klášteře ve směru S–J. Zda tu bylo opět ukončení druhého centrálního prostoru — travé — nelze rozhodnout. Vzhledem k fungující komunikaci nebylo možné ani sledovat eventuální pokračování obvodového zdíva. K západní lici zdíva uzavírajícího prozkoumaný centrální prostor s kněžištěm přiléhala na spáru přízděný blok zdíva o rozměrech $8 \times 1,9$ m, který se svým severním a jižním ukončením opíral o severní a jižní obvodové zdivo. Nalezené partie obvodových zdí lze interpretovat bez dalšího výzkumu pouze spekulativně. Pokud bychom ovšem připustili, že výběhy obvodového zdíva patří k dalšímu travé a že oba centrální prostory tvořily jeden celek, museli bychom

Abb. 4. Negativ des Mauerwerks und Teil des Fundaments mit Stützpfeiler des kurzen Presbyteriums an der Ostseite des Provisoriums — Kapitelsaales. Foto von SW.

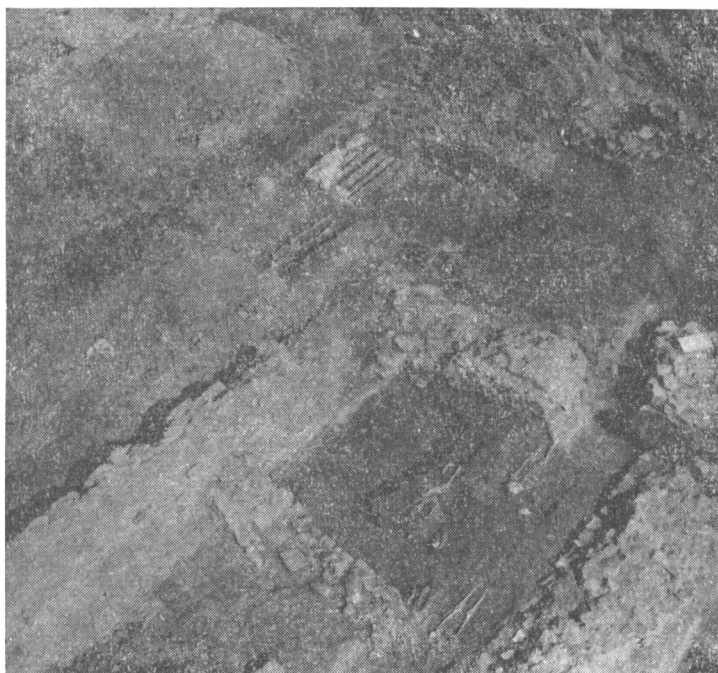
Obr. 5. Východní část sakristie a konventního kostela s recentními objekty. Pohled od JZ.

Abb. 5. Ostteil der Sakristei und Konventkirche mit rezenten Objekten. Blick von SW.

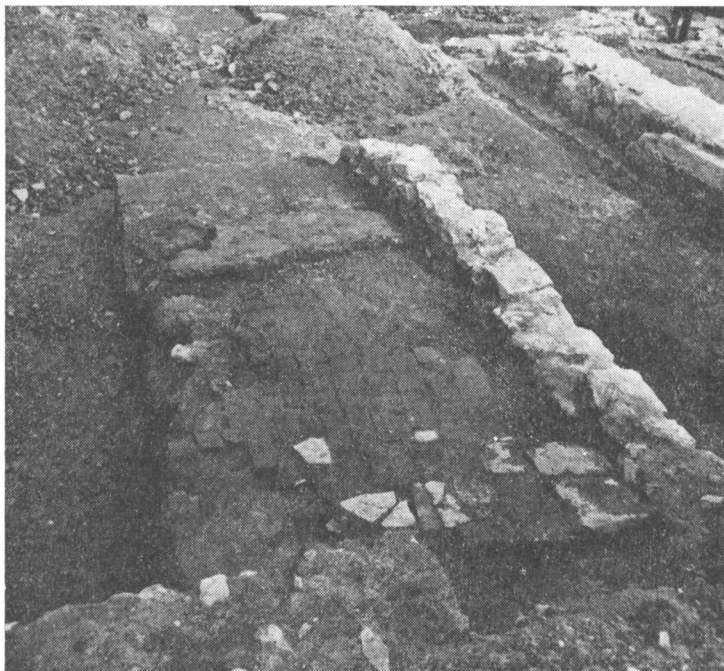
Obr. 6. Fragment terakotové podlahy v západní části konventního kostela. Na jižní straně dlažba poškozena vkopem pro recentní zdivo na obrázku rovněž patrné. Pohled od Z.

Abb. 6. Fragment des Terrakotta — Fußbodens im Westteil der Konventkirche. An der Südseite wurde das Pflaster durch eine Aushebung für rezentes Mauerwerk beschädigt, wie die Darstellung ebenfalls erkennen läßt. Blick von W.

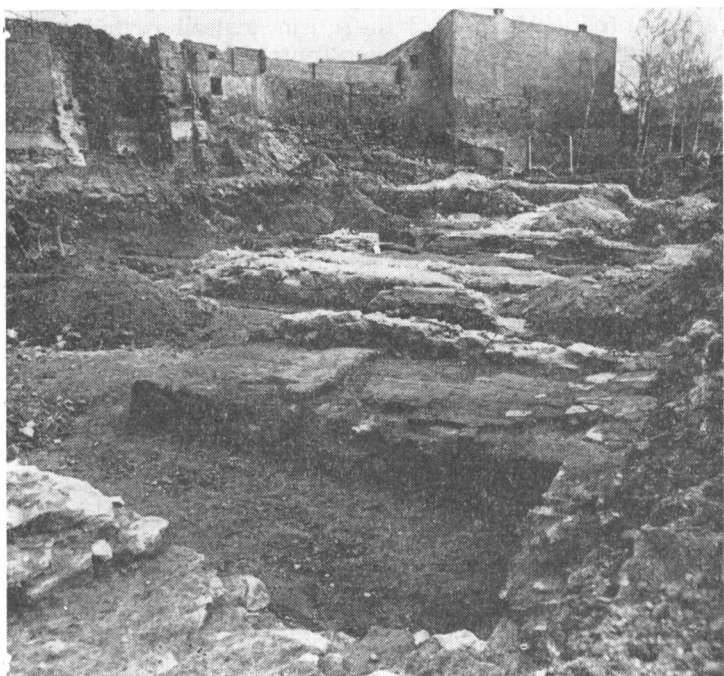
Obr. 7. Pohled na výzkum od SZ rohu základové jámy. V popředí Z část konventního kostela.

Abb. 7. Blick auf die Grabungen von der NW — Ecke der Fundamentgrube. Im Vordergrund der W — Teil der Konventkirche.
