**Soubor tří feudálních sídel a dvorce v Kestřanech u Písku**

*Archaeologia historica*. 1987, vol. 12, iss. [1], pp. 331-343

FRANTIŠEK KAŠIČKA

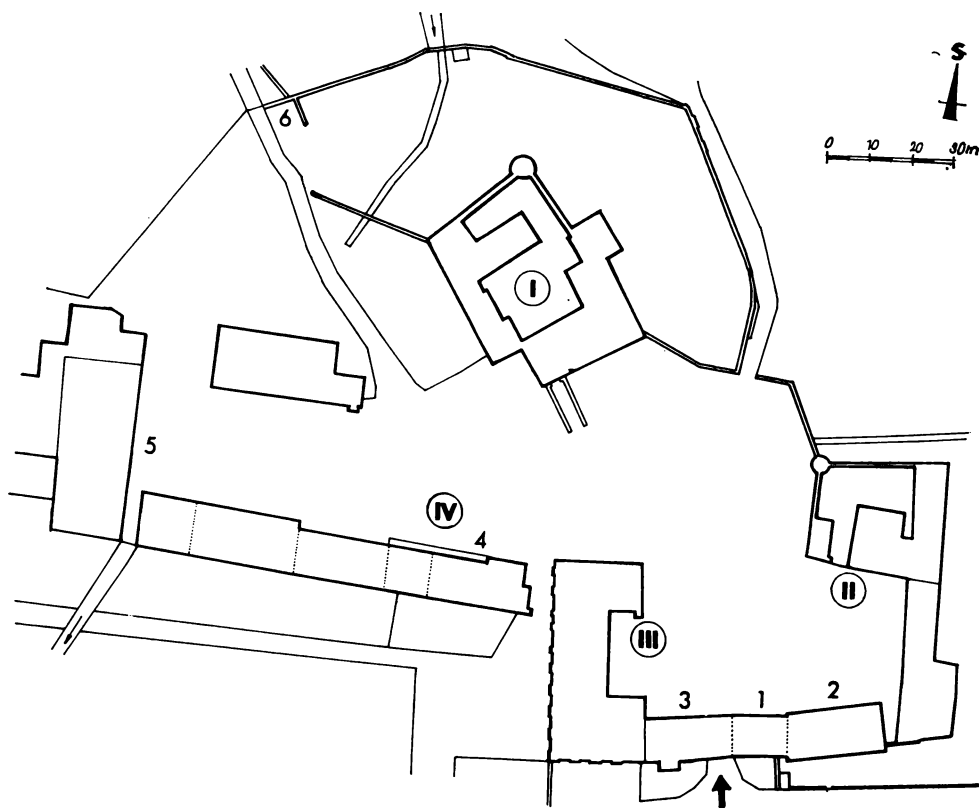
Obr. 1. Kestřany — celková orientační situace souboru: I. Horní tvrz, II. Dolní tvrz, III. zámek, IV. hospodářský dvůr. 1 — středověká hospodářská budova, 2 — bývalá renesanční sladovna, 3 — renesanční budova dnešních stájí, 4 — bývalá ratejna a vepřín, 5 — barokní stodola, 6 — horní brána. (F. Kašička)

1. Kestřany — Gesamtorientierung der Situation des Ensembles: I. Obere Feste, II. Untere Feste, III. Schloß, IV. Wirtschaftshof. 1 — mittelalterliches Wirt-

- schaftsgebäude, 2 — ehemalige Mälzerei aus der Renaissance, 3 — Renaissancegebäude der heutigen Stallungen, 4 — einstige Gesindestube und Schweinestall, 5 — barocke Scheune, 6 — oberes Tor (F. Kašička).

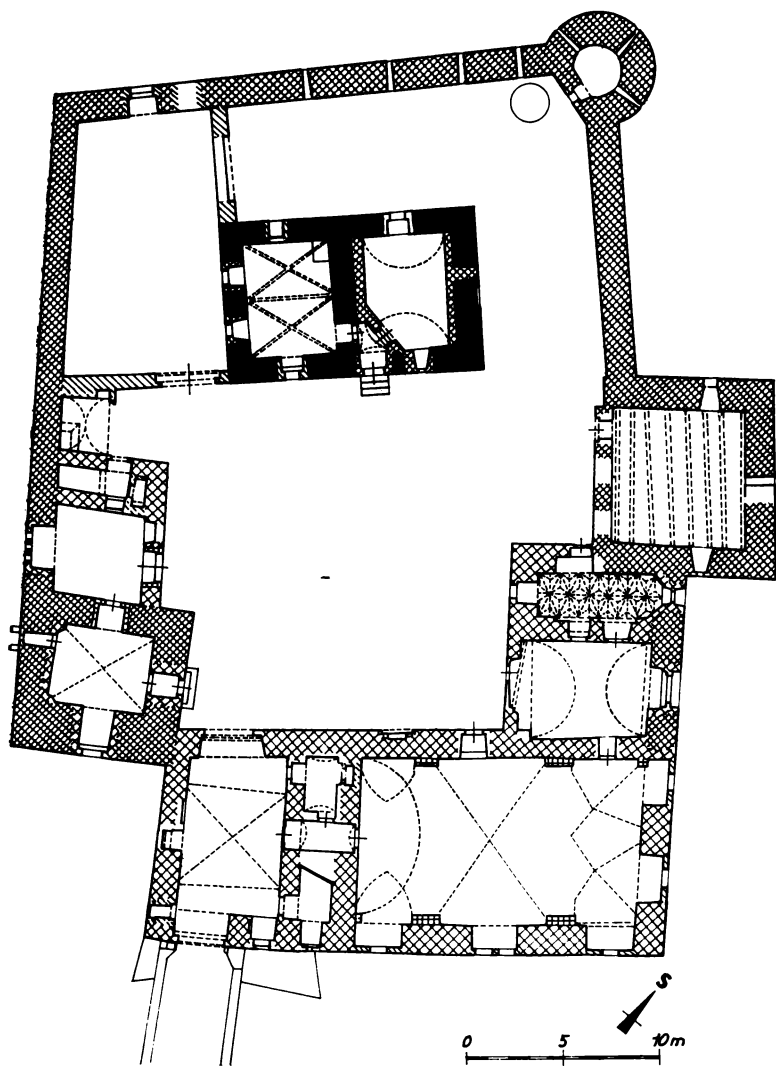
Obr. 2. Kestřany — půdorys přízemí Horní tvrze ve stavebně historické analýze, stav r. 1986 — vybouření dodatečných příček a mezistropů. Černé značeno raně gotické zdivo „purkrabství“ husté a řídké mřížky značí 2 pozdější gotické fáze, ostatní zdivo je renesanční a mladší. (F. Kašíčka)

2. Kestřany — Grundriß des Erdgeschosses der Oberen Feste in baugeschichtlicher Analyse, Stand 1986 nach Entfernung der nachträglichen Querbalken und Zwischendecken. Schwarz bezeichnet ist das frühgotische Gemäuer der „Burggrafenschaft“, die dichten und schütterten Netze bedeuten die beiden späteren gotischen Bauphasen, das sonstige Mauerwerk stammt aus der Renaissance oder ist noch jünger (F. Kašička).

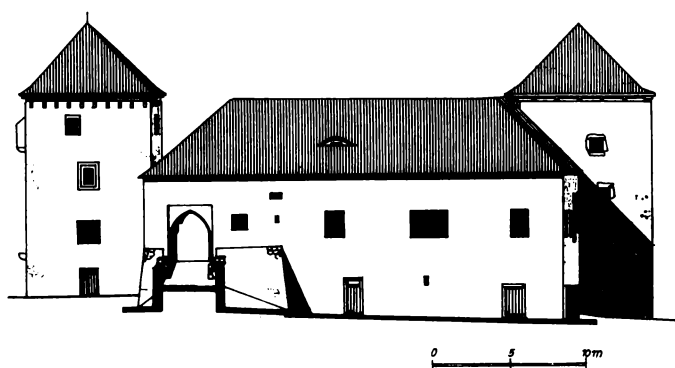
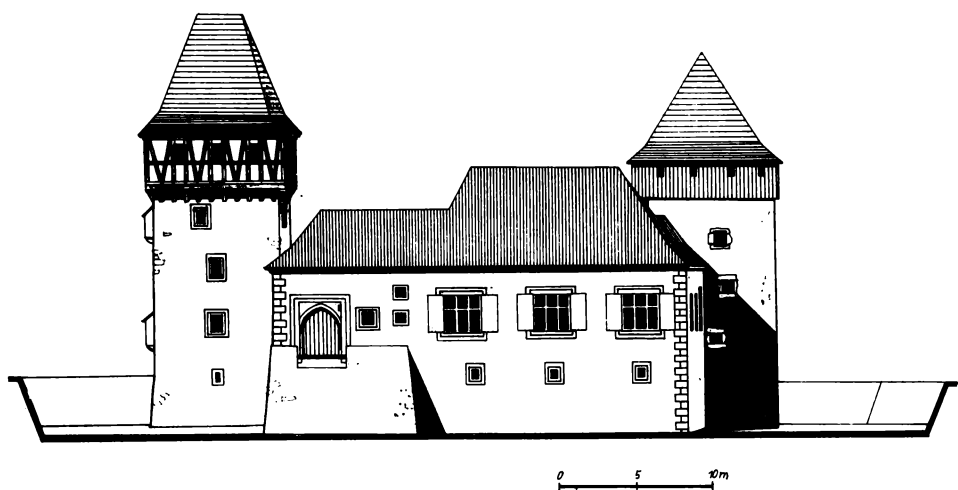
Obr. 3. Keštrany — čelní průčelí Horní tvrze před započatím zabezpečovacích prací a rekonstrukce. (F. Kašička)

3. Kestřany — Stirnwand der Oberen Feste vor Beginn der Sicherungsarbeiten und Rekonstruktion der spätgotischen Bauform (F. Kašička).
  4. Kestřany — Grundriß der Unteren Feste in baugeschichtlicher Analyse, Stand 1986. Die dichten und schütterten Netze bedeuten zwei gotische Bauphasen, das übrige Mauerwerk stammt aus der Renaissance oder ist noch jünger (F. Kašička).

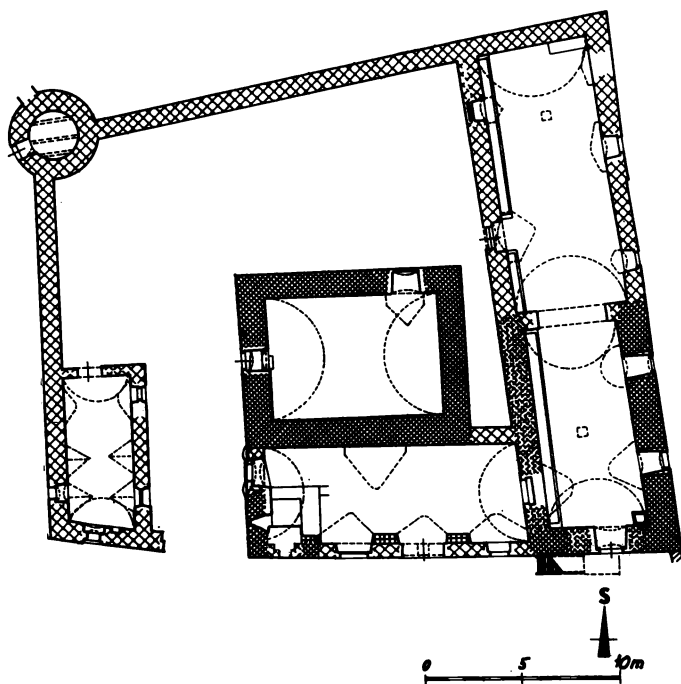
Obr. 4. Kestřany — půdorys přízemí Dolní tvrze ve stavebně historické analýze, stav 1986. Husté a řídké mřížky značí 2 gotické stavební fáze, ostatní zdivo je renesanční a mladší. (F. Kašíčka)

Dnešní tzv. Dolní — „barochovská“ — tvrz, jejíž sídelní funkce trvala asi jen jedno století, zřetelně prozrazuje dvě základní středověké stavební etapy. Starším celkem je především třípatrové věžové jádro — obytná věž — ohražená původně asi převážně jen dřevěným opevněním. Sondy při nároží čelní-

prevetových arkýřů a zvláště výskyt sedlových portálů, které jsou zjevně dílem téže kamenické skupiny. Do jisté míry jsou podobné i síly základních konstrukcí. Dnešní hradební obvod Dolní tvrze s východním křídlem a severozápadní válcovou věžičkou náleží pak zjevně k mladší stavební etapě a to nejspíše době husitské — poděbradské.<sup>3</sup> Charakter cihelné valené klenby s hrotivými lunetami řadí dodatečnou přístavbu v jihozápadním koutě hradby rovněž do pozdní gotiky, pozdně gotické je ve fragmentech zřejmě i obvodové zdivo čelního křídla, v němž zanikla starší branka.

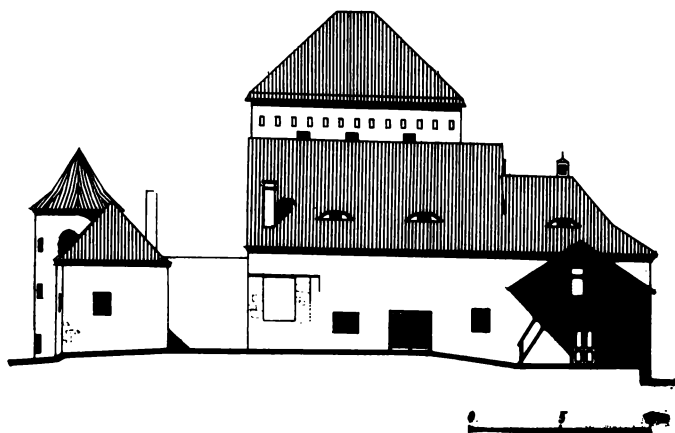
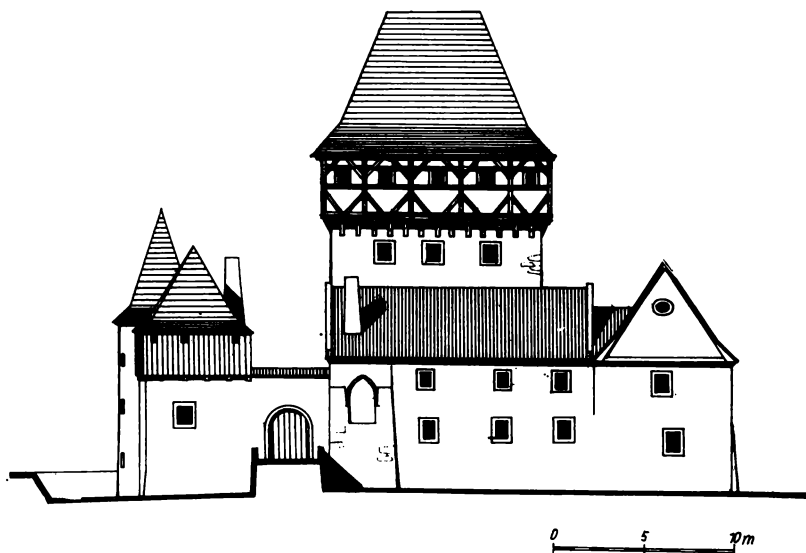
Obr. 5. Kestřany – čelní průčelí Dolní tvrze před započatím zabezpečovacích prací a rekonstrukce po-doby v 16. stol. (F. Kašíčka)

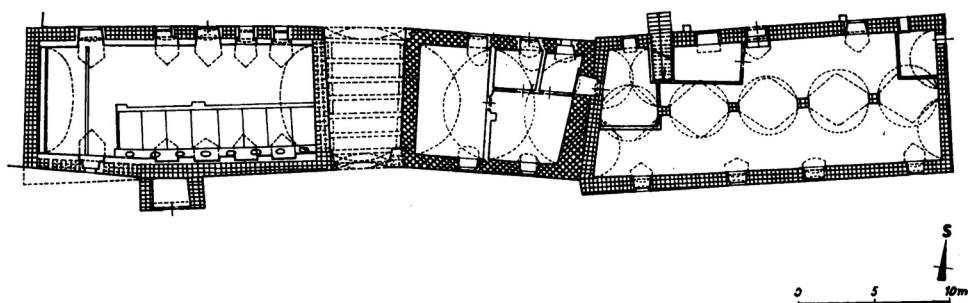
Obr. 6. Kestřany – přední hospodářské budovy, půdorys přízemí ve stavebně historické analýze. Šikmé mřížky značí zdívo gotické, mřížky kolmé ke konstrukci – renesanční, ostatní mladší. Přerušovaná šrafura označuje zařazení hypotetické. (F. Kašíčka)

Nejstarším dochovaným hospodářským objektem souboru, který mohl být ještě součástí třetí tvrze, jeví se východní díl dnešní průjezdní budovy od návsi obce, mající na pohledových mapách z počátku 18. stol. dosud samostatnou hmotu s vyšší střechou. Uvnitř tohoto dílu se zachoval později přepříčkový prostor pod nepravidelnou valenou klenbou se zahrocenou výsečí nad vstupem ze dvora. Dalším snad ještě středověkým fragmentem je úsek silné lomové zdi, neorganicky narážející na čelo budovy dnešní sýpky. Tato sýpka, navazující po východní straně na průjezdní budovu, je zjevně renesanční švamberskou novostavbou sladovny k pivovaru v Dolní tvrzi, který se tak osamostatnil od dovozu sladu ze Zvíkova. Ve sníženém přízemí budovy je dosud zachováno dvoulodní sládové humno, zaklenuté renesanční hřebínkovou klenbou. Ve zdivu renesanční — z doby švamberské výstavby dvora — je rovněž dnešní stáj mezi průjezdem a zámekem, vykračující směrem ke kostelu na návsi drobným rizalitem s klíčovou střílnou na východním boku. Nejistota o renesančním původu je zde pouze v úseku průčelí zdi mezi rizalitem a zámekem, který byl možná dodatečně vyrovnán do jižní fronty zámecké budovy.

6. Kestřany — vorderes Wirtschaftsgebäude, Erdgeschoßgrundriß in baugeschichtlicher Analyse. Schräge Netze bedeuten gotisches Mauerwerk, senkrecht zur Konstruktion stehende Netze Mauerwerk aus der Renaissance, sonst jüngeres Mauerwerk. Unterbrochene Schraffen bedeuten eine hypothetische Einreihung (F. Kašička).

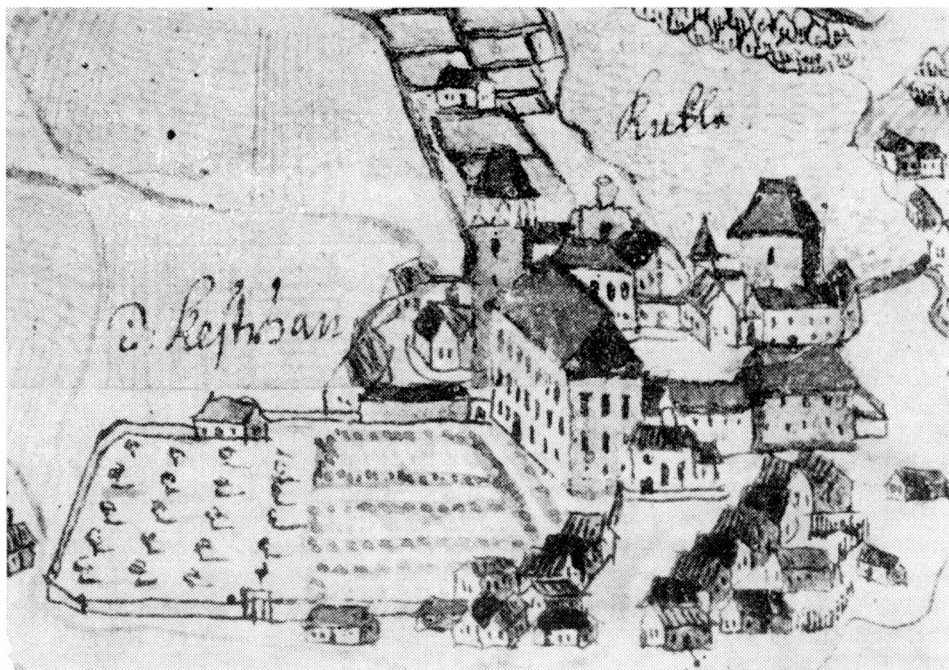
Obr. 7. Kestřany – anonymní pohledová mapa souboru z let 1700–1710 (Vs Protivín, A 22).

7. Kestřany — anonyme Ansichtsmappe des Ensembles aus den Jahren 1700—1710 (Vs Protivín, A 22).
  8. Kestřany — Ansichtsmappe des Ensembles von M. Stránský aus dem Jahr 1710 (Vs Protivín, A 31).

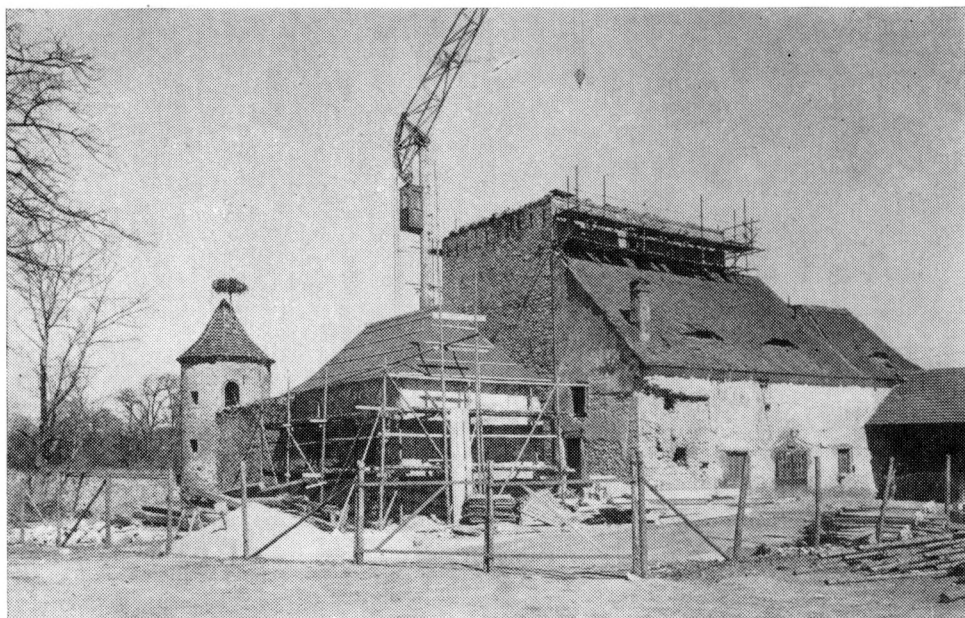
Obr. 10. Kestřany — Dolní tvrz v průběhu zabezpečovacích prací. (Foto V. Uher)

10. Kestřany — Untere Feste im Laufe der Sicherungsarbeiten (Foto V. Uher).

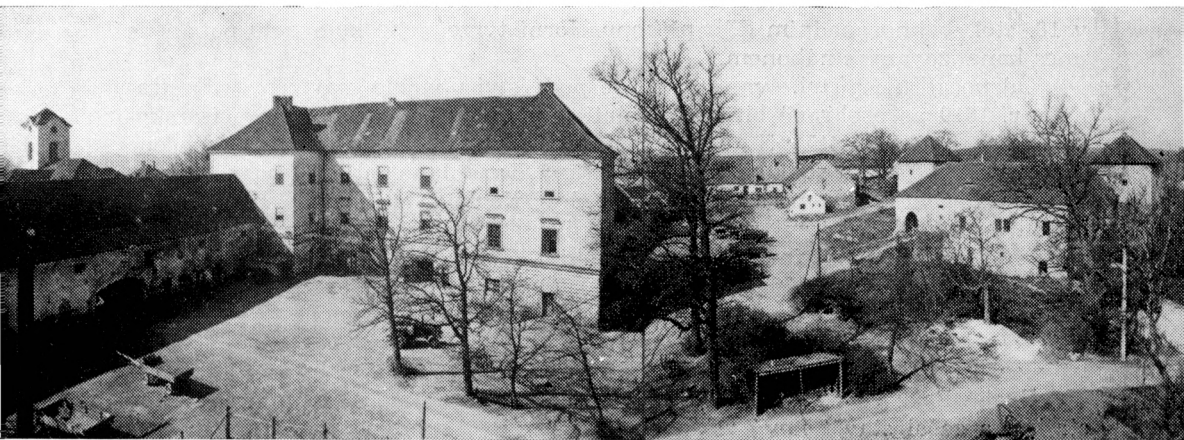
**Obr. 11. Kestřany – panoramatický pohled z věže Dolní tvrze na gotické a renesanční přední hospodářské budovy, zámek, dvůr a Horní tvrz. (Foto V. Uher)**
