## K opevneniu Zvolenského zámku

# K opevneniu Zvolenského zámku

ADRIAN VALLAŠEK

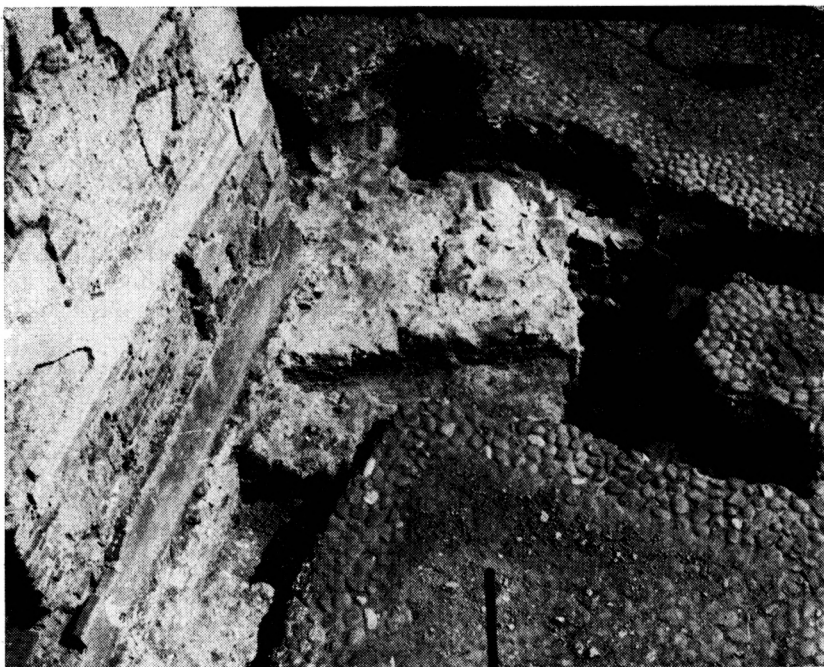
**Obr. 2. Zvolen — zámok. Južná stena kaplnky s porným pilierom č. 2 a so základmi č. 6.**

Neznáme základy, označené ako základy č. 6, boli so základmi oporného piliera č. 2, resp. so základmi uzáveru kaplnky, previazané. (Väzbová technika vyzerala nasledovne: Ku základom kaplnky, resp. oporného piliera, ktorých základová špára bola v hĺbke 150–155 cm, sa v hĺbke 110–115 cm pripájali základy č. 6. V dĺžke 35 cm boli základy č. 6 pristavané na styk, v dĺžke ďalších 35 cm boli spolu previazané atď.)

Západné líce základov č. 6 začínalo v 50 cm vzdialenosti od juhovýchodného nárožia oporného piliera č. 2 a pokračovalo smerom južným v dĺžke 460 cm. Základy sa zachovali v celkovej dĺžke 7 m. Na východnej strane boli čiastočne deštruované kanalizačnou rýhou, na strane južnej toto kanalizačné vedenie, resp. jej široká murovaná šachta, úplne deštruovala základy, takže ich nebolo možné už ďalej sledovať.

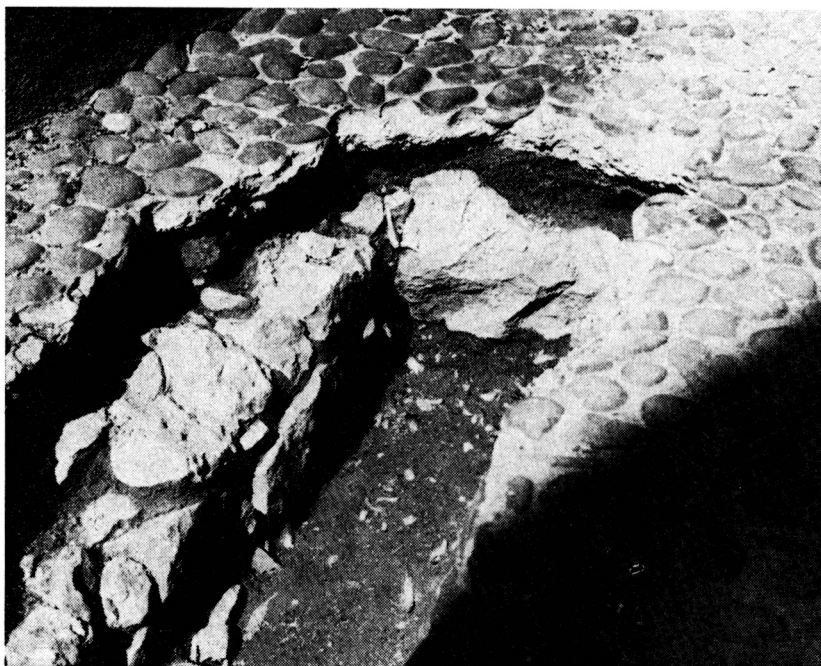
**Obr. 4. Zvolen — zámok. Styk základov pôvodnej čelnej steny polygónu a základov oporného pilleru č. 4.**

Vo vzdialenosti 260 cm od styku oporného pilieru č. 3 s čelnou stenou polygónu sa zachytili predpokladané základy oporného pilieru č. 4, ktoré rovnako ako oporný pilier č. 3, boli z väčšej časti deštruované kanalizačným vedením a elektrickou sieťou. Zachované boli v dĺžke 110—105 cm. Mali šírku 200—205 cm a boli vyhotovené z veľkých lomových kameňov, spájané šedou tvrdou maltou. Severovýchodná hrana barokového uzáveru polygónu sa nachádzala v 10—13 cm vzdialenosti od severného líca oporného pilieru. Oproti pôvodnej gotickej hrane bola posunutá o 70 cm severnejšie. Severné líce oporného pilieru č. 4 bolo prekryté a čiastočne i k nemu pristavané miešané murivo, ktoré patrilo ku barokovej schodiskovej konštrukcii, vedúcej do krypty.

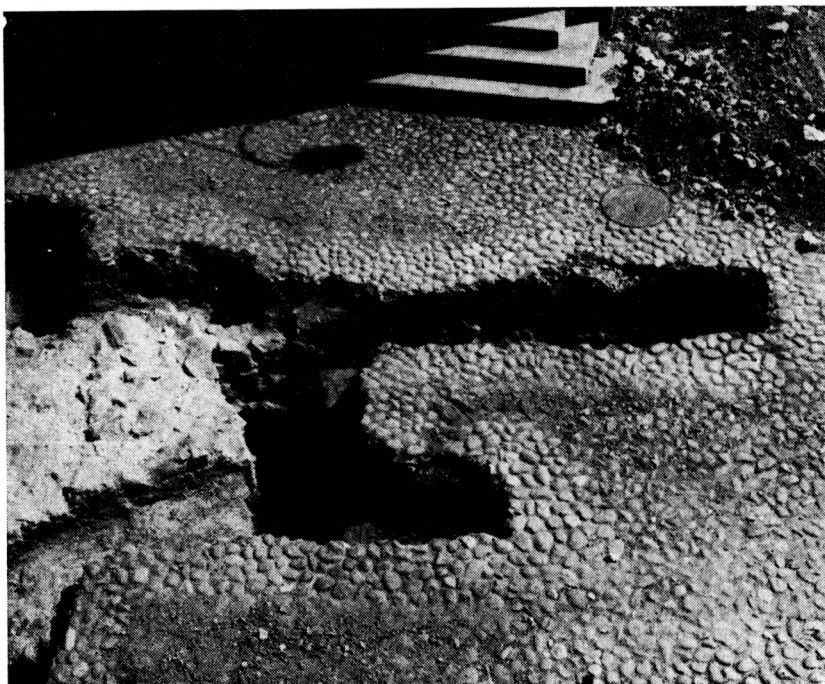
Obr. 5. Zvolen — zámok. Základy múru pôvodného opevnenia a oporného pilleru č. 2.

Základy boli vyhotovené z väčších i menších kusov lomových kameňov, medzi ktorými sa nachádzalo nápadne veľké množstvo riečnych okruhliakov. (Riečne okruhliaky v základoch kaplnky ani v základoch oporných pilierov použité neboli.) Kamene boli spájané hnedastou, pomerne ľahkomrviteľnou maltou. Základová špára sa nachádzala v hĺbke 110–115 cm. V spodnej časti sa nachádzal malý 10 cm úskok.

Previazanosť základov č. 6 so základmi oporného piliera kaplnky jasne dosvedčujú súčasnosť ich vzniku, resp. výstavby. Boli orientované do smeru sever–juh, teda súbežne nielen s čelnou stenou polygónu — uzáveru kaplnky, ale súbežne i s murivom samotného paláca. Možno predpokladať, že vonkajšie — východné líce tohto múru bolo asi v jednej rovine s čelnou stenou polygónu kaplnky, t. z., že pôvodná šírka muriva sa mohla pohybovať okolo 2 m.

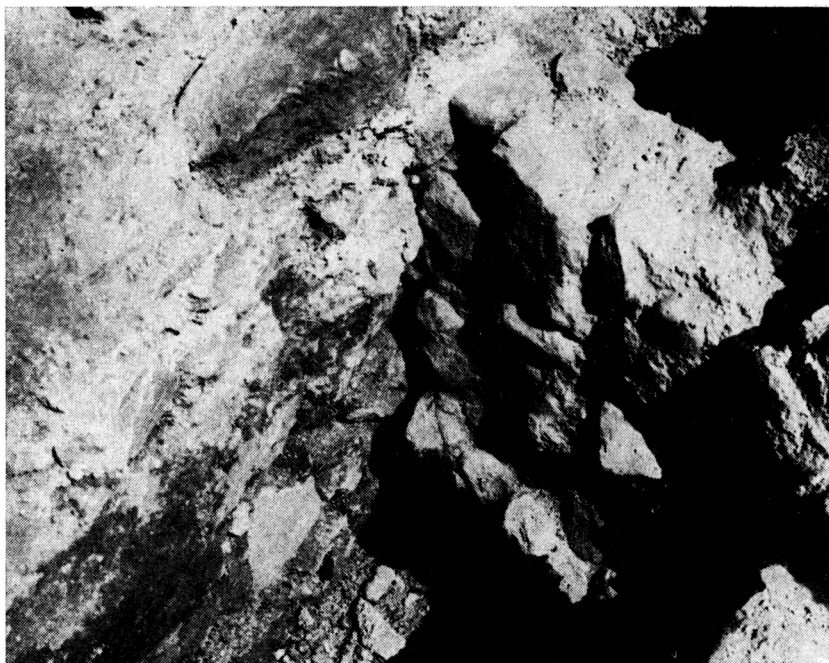
Obr. 6. Zvolen — zámok. Styk základov oporného pilleru č. 2 a základov opevnenia.

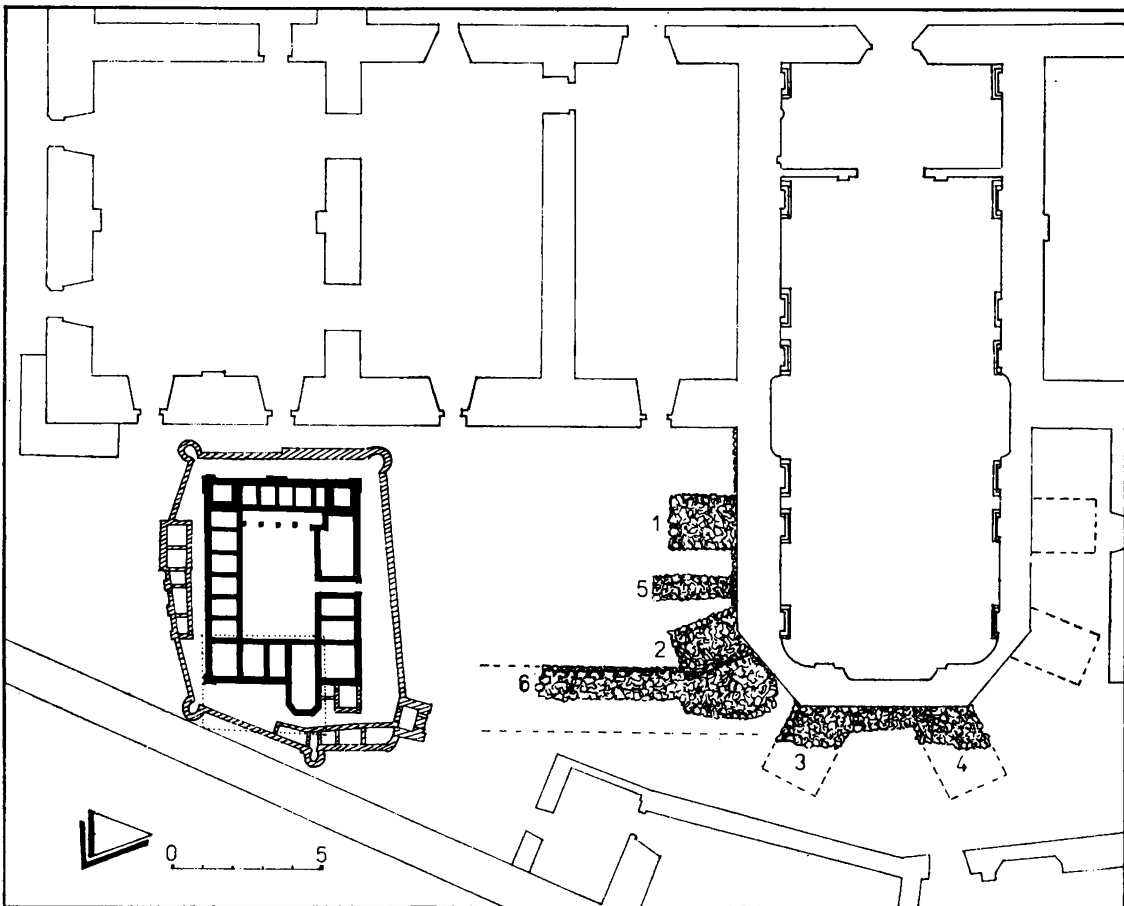
Obr. 7. Zvolen — zámok. Pódorys skúmanej plochy.
