**K otázce prostorového členění olomouckého hradu ve 12.—13. století**

*Archaeologia historica*. 1989, vol. 14, iss. [1], pp. 271-278

VÍT DOHNAL

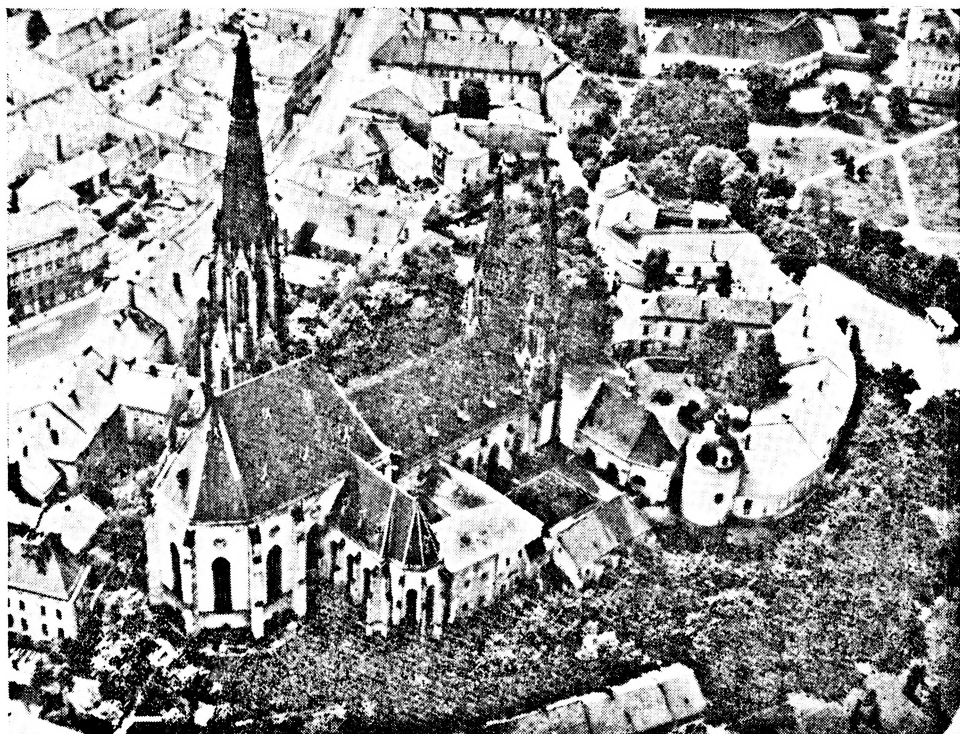
Obr. 5. Olomouc-dómské návrší. Celkový pohled od SV. Foto J. Juryšek.

Abb. 5. Olomouc-Domanhöhe. Die Gesamtansicht vom NO.
