Libušina lázeň na Vyšehradě

Archaeologia historica. 1994, vol. 19, iss. [1], pp. 19-25

FRANTIŠEK KAŠIČKA—BOŘIVOJ NECHVÁTAL

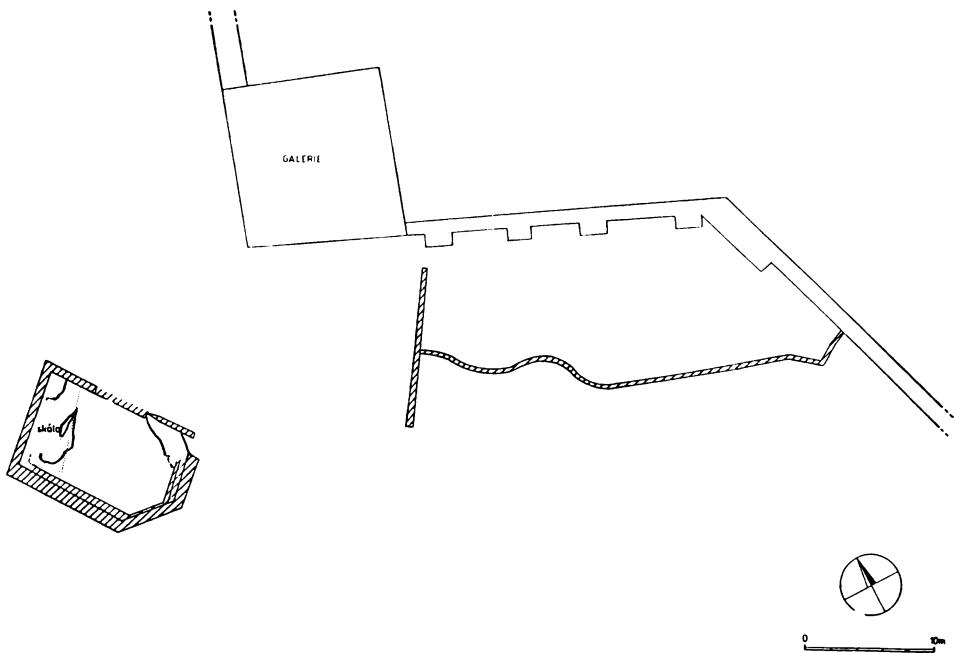
Obr. 1. Praha 2, Vyšehrad. Libušina lázeň — celková situace.

Nepavidelně pětiboký objekt je založený nad menší průrvou vyšehradské skály v izolované poloze v ose jihozápadního hrotu dnešního hrazení citadely. Pro mírně lichoběžný půdorys s okoseným jižním nárožím byla zde částečně odsekána skála do užší terasy, přední čelo objektu vynáší nad přirozenou skalní strží široký, mírně stlačený valený základový pas. Záklenek pasu o rozpětí 3 m a šíři cca 160 cm tvoří podobně jako převážně veškeré zdvoje stavby žlutavá lomová opuka patrně bělohorského typu. Místy převážně v dolních partiích je zdvoje prokládáno kameny z letenských břidlic, z nichž je také vytvořena vyšehradská skála. Severní patka pasu je založena přímo do skalního podloží, kdežto jižní je podložena sledem mohutných kvádrů (průměrně 60 cm dlouhých), které dobíhají až k jižnímu oko-

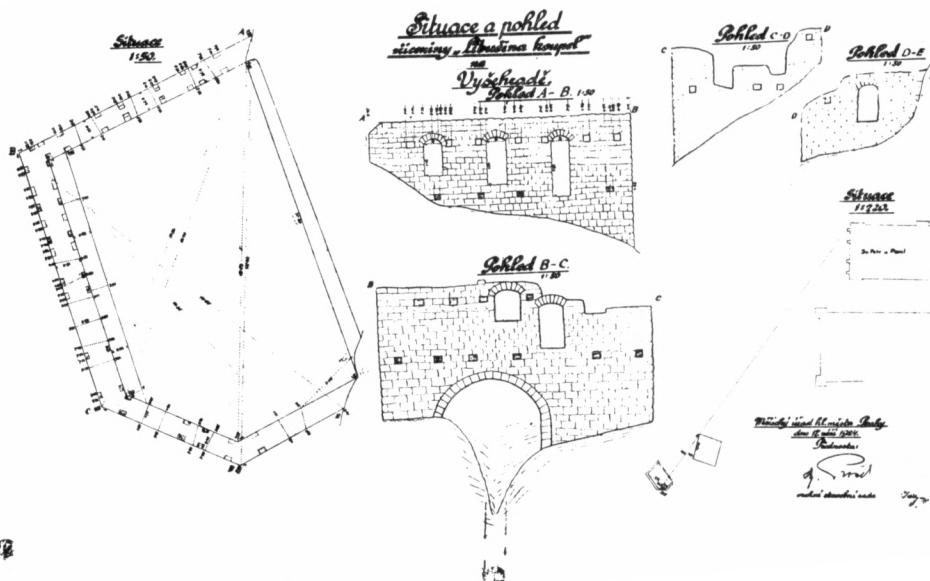
Obr. 2. Praha 2, Vyšehrad. Libušina lázeň — zaměření objektu z roku 1924.

Nový archeologický výzkum v „Libušině lázni“ není již v současnosti možný, neboť splachové vrstvy v interiéru stavby byly odstraněny ve dvacátých letech při velkém výzkumu (1924–1935), který zde prováděla Komise pro výzkum Vyšehradu, pod vedením K. Gutha (1883–1943) a E. Sittlera (1864–1932). Tehdejší zjištění potvrdila osídlení z průběhu středověku, starší nálezy nebyly zachyceny. Zdivo bylo v téže době nově přespárováno a současně provedeno jednoduché zaměření celého objektu a jeho fotografická dokumentace.

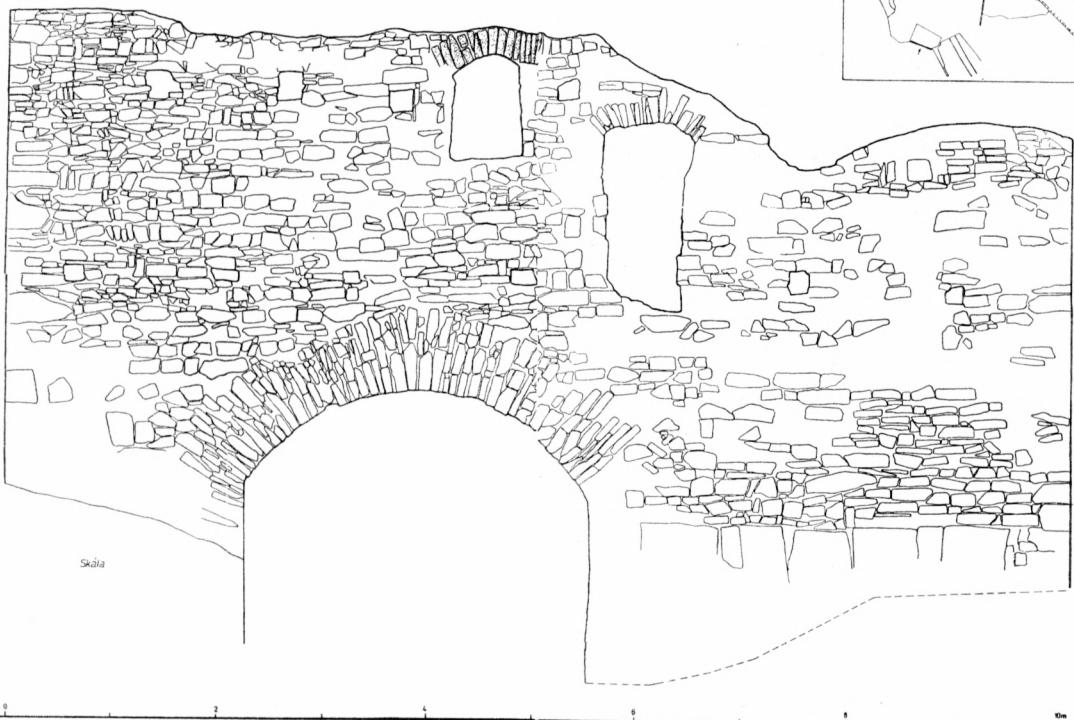
Obr. 3. Praha 2, Vyšehrad. Libušiná lázeň — západní průčelí stavby.

senému nároží. Vyšší zdivo dnešní jednopodlažní stavby je z menší lomové opuky kladené do dosti pravidelných řádků. Jediné dva otvory v této stěně jsou výškově poněkud posunuty, nižší má segmentový zákleneček z lomového kamene — výše položený otvor překrývá segment cihelný. Charakteristické jsou v této vnější stěně dosti velké hranaté lešenové otvory ve vrstvách cca 150 cm nad sebou. Jejich viditelná existence i jejich detail svědčí tomu, že stěny „lázně“ nebyly zřejmě nikdy omítány. Čelní stěna, dlouhá cca 10 m, přechází mírně zaobleným zlomem do 5 m dlouhého jižního okosení půdorysu. Další otvor se dochoval až v kratším jihovýchodním boku stavby, který se vytrácí do stoupající skály. Má tu lehce lomený cihlokamenný zákleneček. Podobné lomené záklenky mají i tři, dodatečně prohloubené okenní otvory severní obvodové zdi. U dvou blíže skály byly do záklenků a částečně i špalet použity cihly. Nároží při čelní zdi je tu nepravidelně armováno několika kvádry, v ploše boku se opět objevují otvory po lešení.

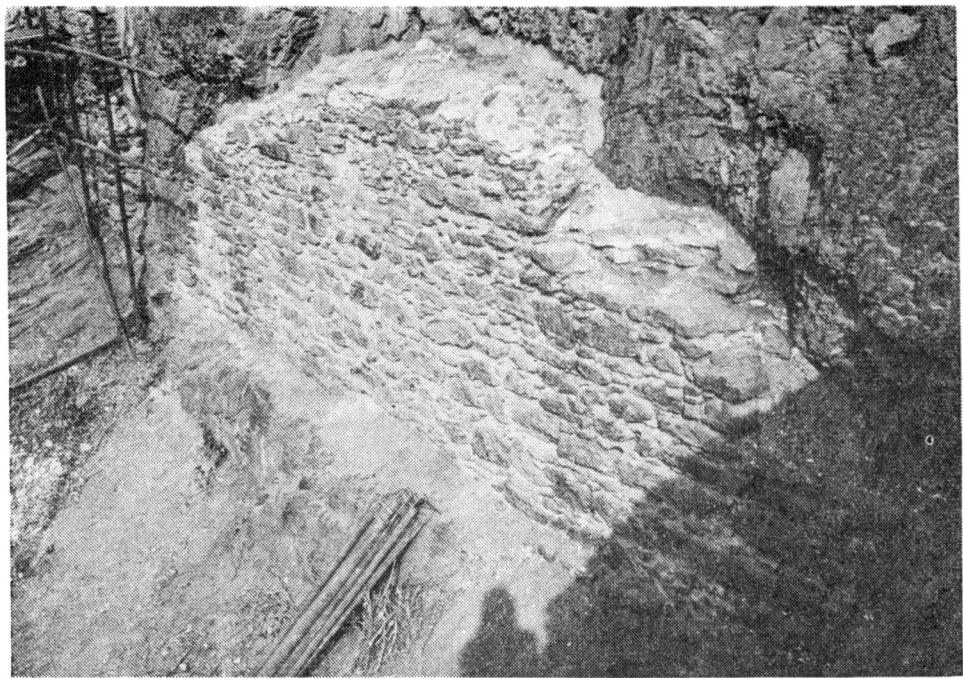
Obr. 4. Praha 2, Vyšehrad. Libušina lázeň — fragmenty obezdívky přisekané skály ve vnitřním prostoru. Foto V. Jílková.

V interiéru oproti vnějšímu pláště neshledáváme větší rozdíly. Charakter zdiva je podobný, šikmě špalety otvoru byly dodatečně vyspraveny cihlami, v plochách se opět objevují lešenové otvory. Lomovou řádkovou opukou byla tu přizděna i odtesaná skála směrem ke hradu. Pod úrovni někdejší podlahy se základové zdivo na všech vnitřních stranách proměnlivě rozšiřuje. Za zaznamenání stojí ještě existence nehluboké jeskyňky ve skále nad jižním dílem stavení — v úrovni nad předpokládaným stropem dochovaného podlaží. Stopy po dalším patře nejsou zřetelné.

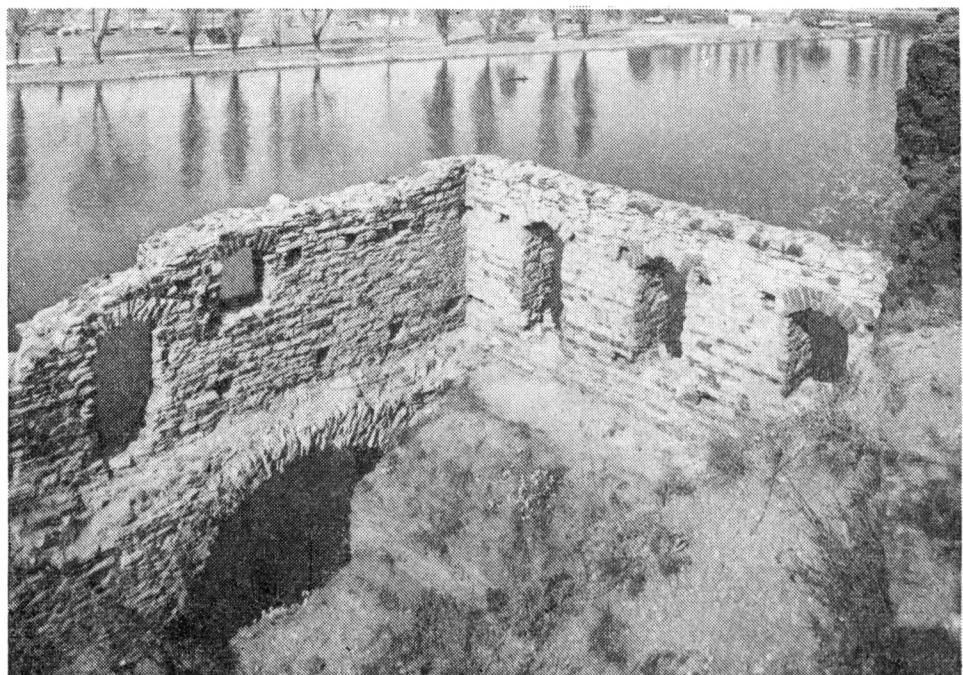
Obr. 5. Praha 2, Vyšehrad. Libušina lázeň — pohled do interiéru z jihozápadní strany. Foto A. Kleibl.

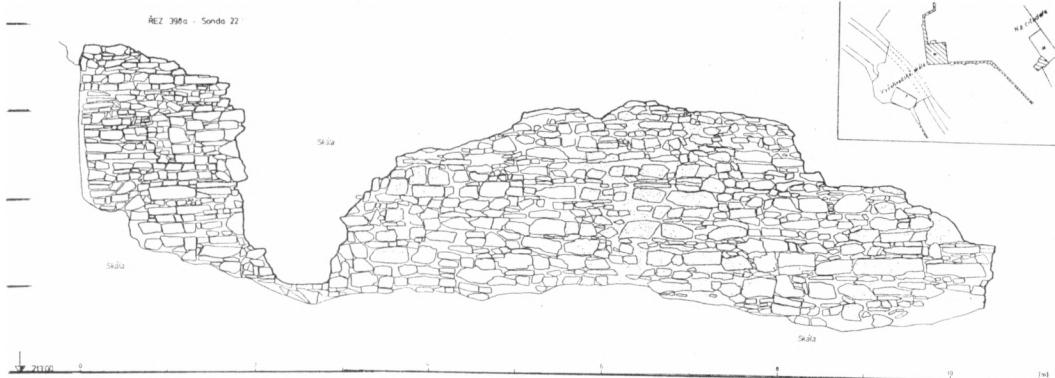
Obr. 6. Praha 2, Vyšehrad. Libušina lázeň — fragmenty obezdívky přisekané skály ve vnitřním prostoru (fotogrammetrie).

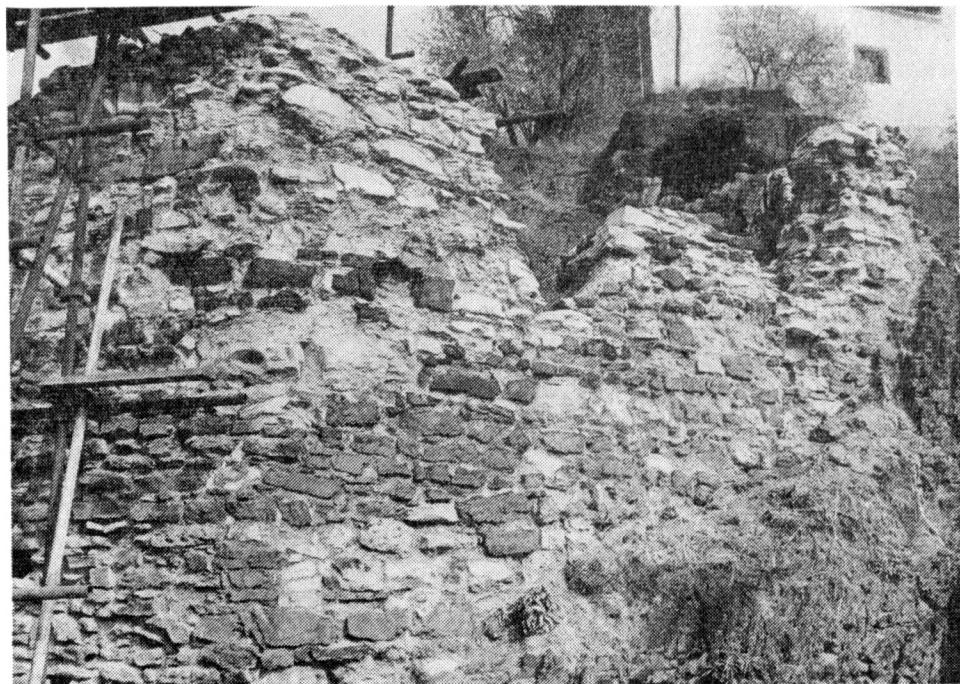
Obr. 7. Praha 2, Vyšehrad. Libušina lázeň — jižní okosené nároží stavby s horní jeskyňkou. Foto V. Jílková.

s rumpálovou soupravou mohlo být také důvodem pro ponechání objektu v hrubé stavbě. Podlahy a stropy musely být, pokud byly realizovány, dřevěné trámové. Manipulace s dopravovaným materiélem, zbožím nebo vodou, by předpokládala nějakou lehčí, snad hrázděnou nástavbu, protože zjevné pokračování smykové dráhy výše směrem do hradu v uzavřeném prostoru objektu chybí. Nástavba by rovněž umožňovala příznivější zpřístupnění objektu z horní hradní plošiny palácového okrsku. Pokud na dřevořezu J. Kozla a M. Peterle z roku 1562 nedošlo ke zkreslení situace, byl objekt zastřešen, že nebyl nikdy zcela stavebně dokončen je zřejmé, jeho funkční využití bylo patrně časově velmi omezeno. Pohusitské období by nebylo pro provedení podobné stavby pro politické i hospodářské stránce zcela vhodné. V této době je tu absence královské moci a rovněž kapitula hospodářsky nepodniká (Nechvátal 1976, 113 str.; týž 1983, 94 n). Podobně 16. století, vyplněné stálým bojem mezi vyšehradskou kapitulou a jejími poddanými, by zřejmě nepřálo vzniku této vcelku ojedinělé stavby v našich podmínkách. Po třicetileté válce bylo torzo nepochybně z části upraveno k obranným účelům v souvislosti s budováním vyšehradské citadely a obranných zámků na skále v jižním sousedství. Snad teprve v této době byla zde nad stavbou vylámána malá jeskyňka.
