**Obytné objekty ve světle archeologických výzkumů raně středověkých  
vesnických sídlišť na Moravě**

*Archaeologia historica*. 1994, vol. 19, iss. [1], pp. 349-365

ROSTISLAV NEKUDA

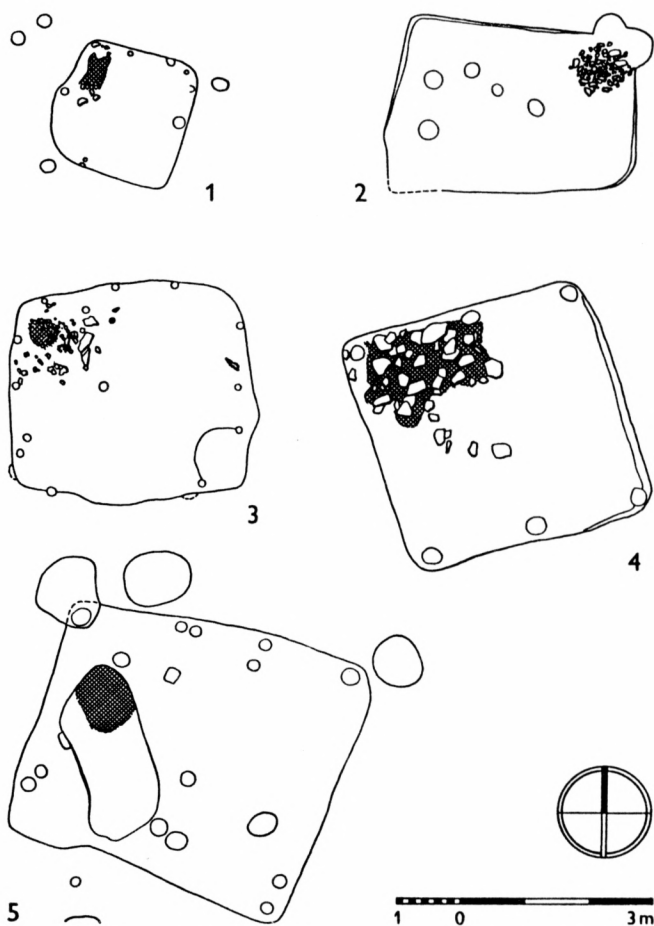
obr. 1. Půdorysy jednoprostorových obytných objektů. 1 — Břeclav—Pohansko, Lesní škola, obj. 25, 2 — Mušov „U propustě“, 3 — Muštěnice, obj. 92, 4 — Dolní Věstonice, obj. II, 5 — Pfaffenschlag, obj. 16.

Dvojice kůlových jam v objektu 16 v Pfaffenschlagu (obr. 1:5) dovoluje uvažovat o mezisloupové konstrukci stěn (V. Nekuda, 1975, 14).

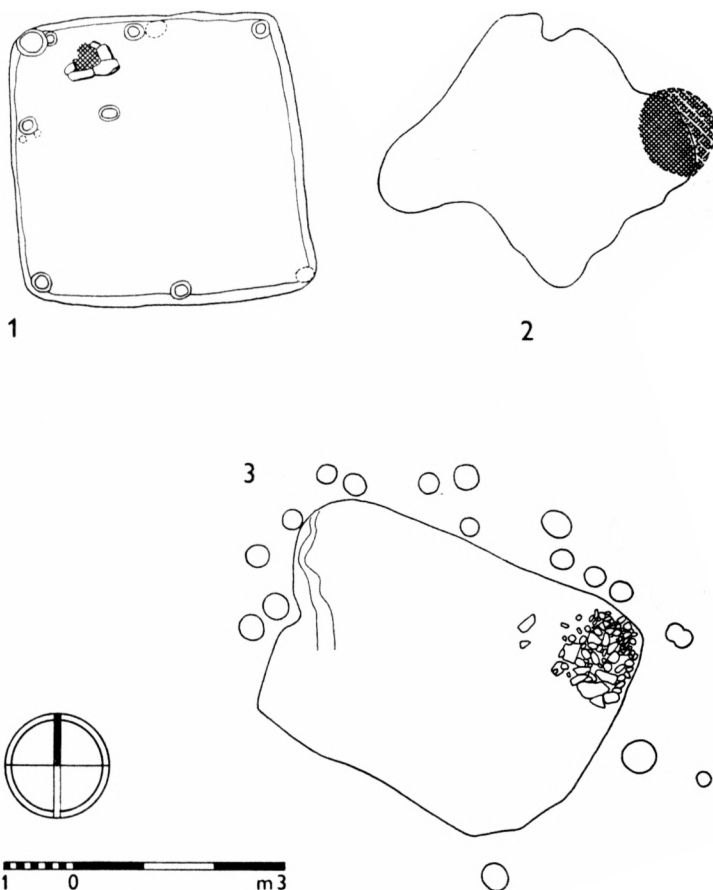
Obr. 2. Půdorysy jednoprostorových obytných objektů. 1 — Šakvice, obj. 1, 2 — Mstěnice, obj. 2060, 3 — Mstěnice, obj. 637.

objektu V z Dolních Věstonic (obr. 12:4, B. Klíma, 1985, 29) a objektu 1 ze Šakvic (obr. 2:1, J. Unger, 1981, 61).

Zvláště názorný příklad hliněné pece poskytl dům 2060 ve Mstěnicích. Pec byla umístěna v protilehlém rohu vpravo od vchodu. Měla okrouhlý tvar o průměru 100 cm a její kopule do červena vypálená byla zachována do výše 30 až 40 cm. Nejen dno této pece, ale i dalších ve Mstěnicích objevených, bylo vyloženo drobnými kameny — převážně křemeny, které byly potaženy jemnou jílovou hlinou vypálenou na povrchu do šedobílé, místy šedočervené barvy. Pece ve Mstěnicích spočívaly na jámách. Podobnou situaci zaznamenal B. Dostál (1987, 18) na Pohansku, kde spodky kopulovitých pecí spočívaly na tmavošedé výplni objektů, obsahující běžné sídlištní nálezy. Z této nálezové situace B. Dostál vyvodil předpoklad, že otopné zařízení stálo na nějakém dřevěném podstavci, po němž se nezachovalo stop.

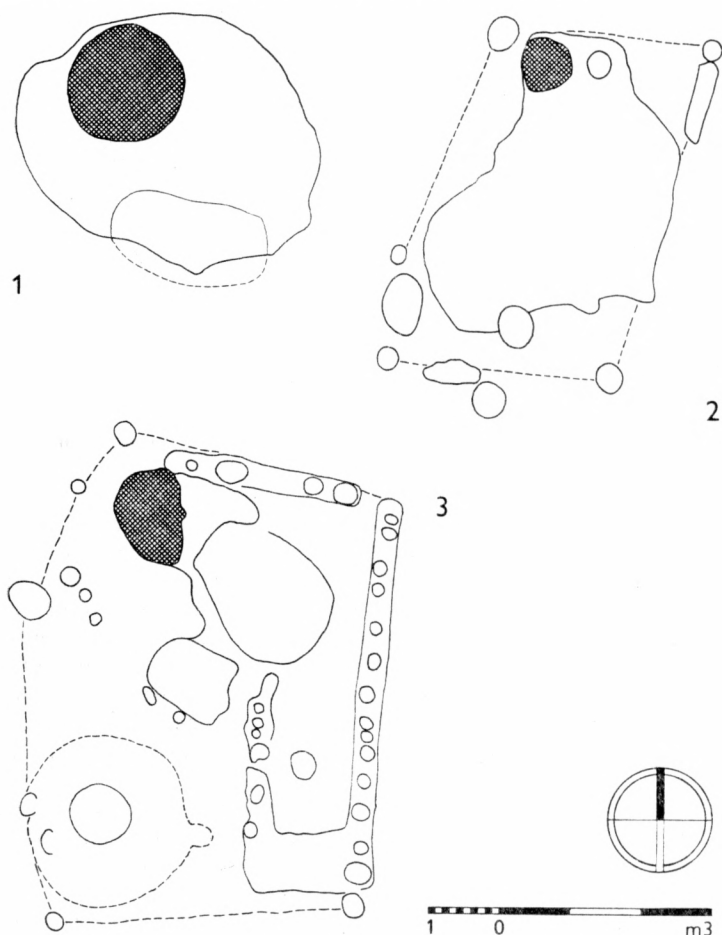
Obr. 3. Mstěnice. Půdorysy jednoprostorových obytných objektů. 1 — zemnice 952, 2 — objekt 60, 3 — objekt D/64.

Někdy je však velmi obtížné určit druh použité konstrukce. Dokladem je objekt 60 ze zaniklých Mstěnic. Dům měl obdélníkovitý tvar  $4,75 \times 3,4$  m. Půdorys nadzemní stavby byl vymezen kůlovými jámami v rozích, zuhelnatělým dřevem a stopami po zetlelých trámech (obr. 3:2). Pro rekonstrukci nadzemní stavby mají význam kůlové jámy na podélné ose domu se zahlobením 69 a 56 cm. Ty jsou bezpečným důkazem pro sochy nesoucí hřebenovou vaznici. Kůlové jámy v rozích nesly okapovou vaznici. Rekonstrukce stěn však není jednoznačná. Z nálezové situace lze uvažovat o konstrukci drážkové, pletené (nálezy mazanice s otisky prutů) nebo i roubené.

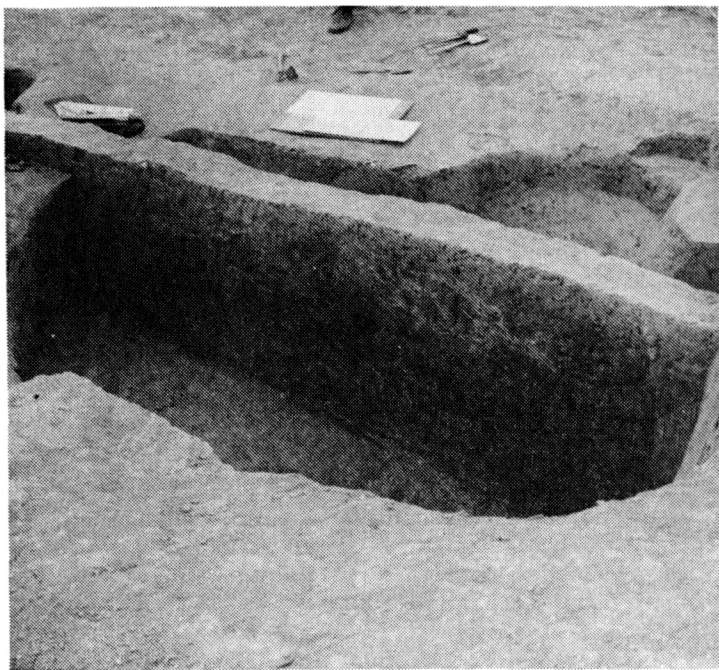
Obr. 4. Zaniklá ves Mstěnice. Výzkum zemnice 932. Foto V. Nekuda.

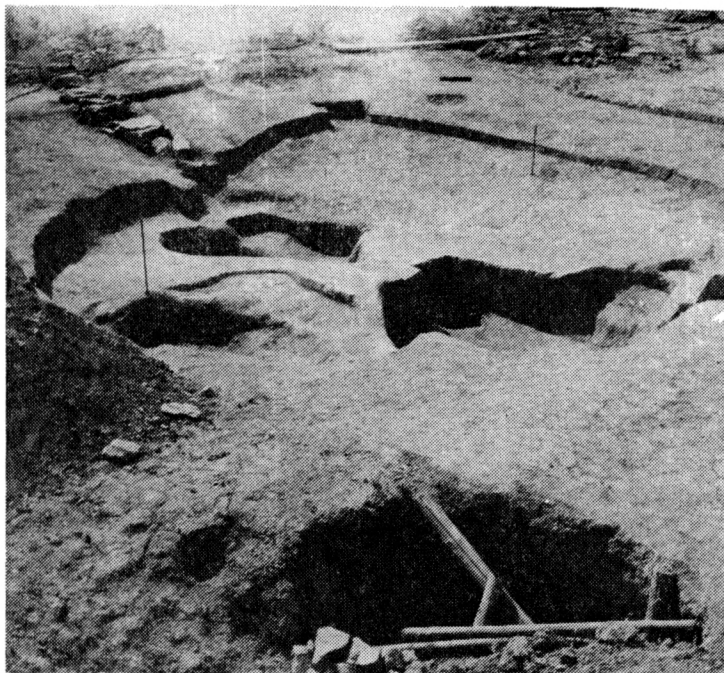
1. Grundrisse der einräumigen Wohnobjekte. 1 — Břeclav-Pohansko. Objekt 25, 2 — Mušov, 3 — Mutěnice, Objekt 92, 4 — Dolní Věstonice, Objekt II, 5 — Wüstung Pfaffenschlag, Objekt 16.
2. Grundrisse der einräumigen Wohnobjekte. 1 — Šakvice, Objekt 1, 2 — Wüstung Mstěnice, Objekt 2060, 3 — Wüstung Mstěnice, Objekt 637.
3. Wüstung Mstěnice. Grundrisse der einräumigen Wohnobjekte. 1 — Grubenhaus 952, 2 — Objekt 60, 3 — Objekt D/64. Erklärung zur Übersichtstabelle der Wohnobjekte: Lokalität — Grundriß in m — Fläche in m<sup>2</sup> — Tiefe in cm — Orientierung: V = Ost, J = Süd, Z = West, S = Nord — Art der Beheizung: Ohniště = Feuerstelle, Pec = Backofen — Stelle der Beheizung: v SZ rohu = in der NW Ecke — Konstruktionsspuren: KJ = Pfostenlöcher — Zeit: časně slov. = frühslawisch, stol. = Jh.
4. Wüstung Mstěnice. Grubenhaus Nr. 952.
5. Wüstung Mstěnice. Wohnobjekt 525. Foto V. Nekuda.
