**Fyzikální nedestruktivní průzkum knížecí a královské akropole na Vyšehradě - 2 (Bastion XXXV)**

# Fyzikální nedestruktivní průzkum knížecí a královské akropole na Vyšehradě – 2 (Bastion XXXV)

L. HRDLIČKA-B. NECHVÁTAL

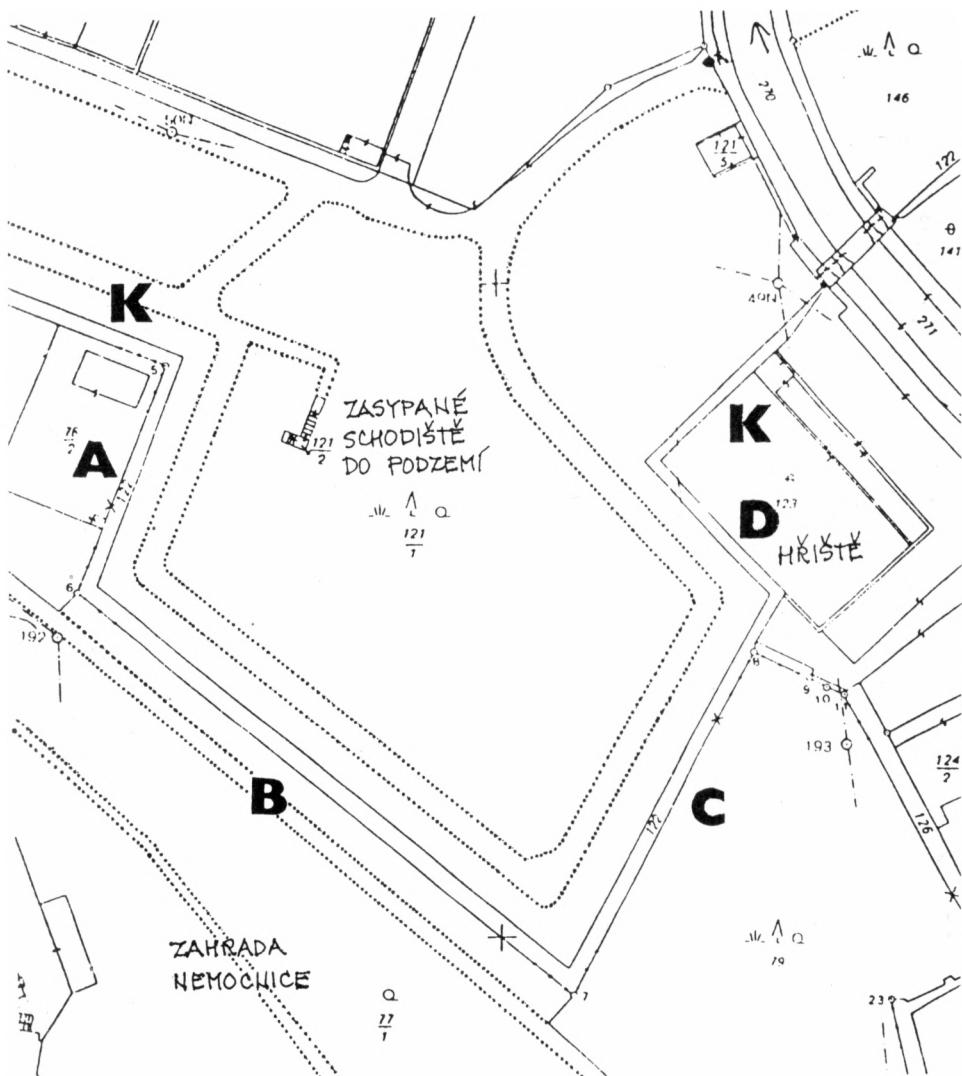
Obr. 2. Situace bastionu XXXV v měřítku 1:1000, současný stav. Značení stěn, A – západní, u budovy zvěřince, délka u paty, B – jihozápadní nad nemocnicí, délka u paty, C – jihovýchodní u oddělovacího průkopu, D – severovýchodní u tenisového hřiště, K – kurtiny, rohy AB, BC, CD, napojené na kurtinu KA, KD.

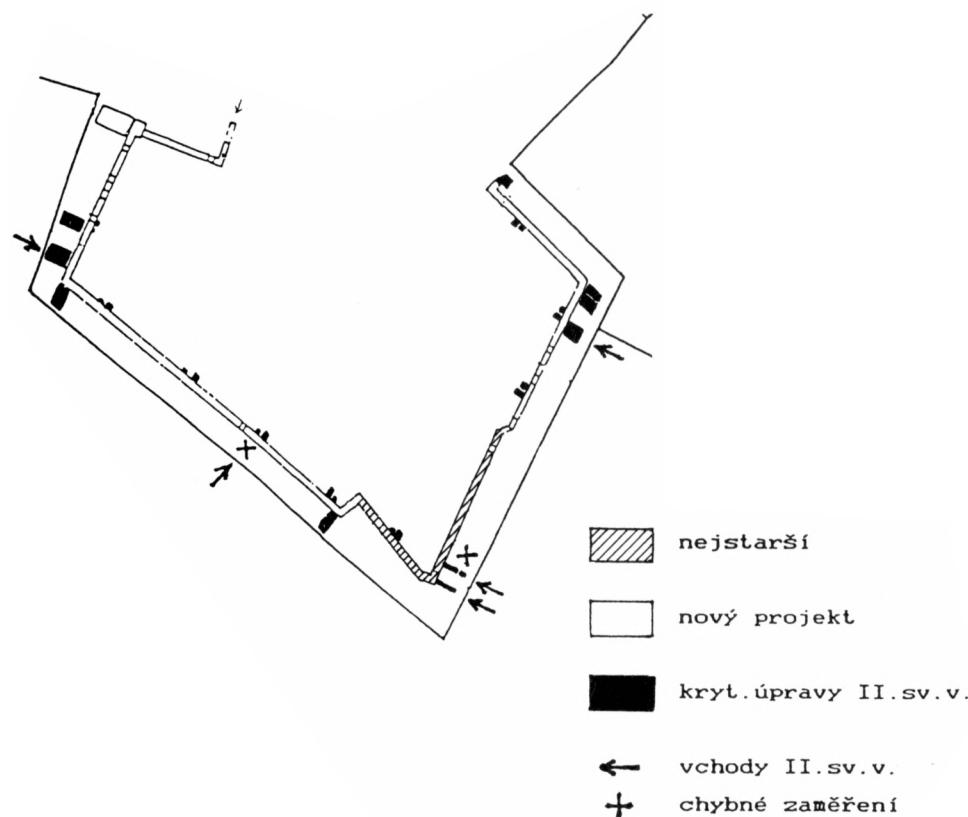
Obr. 3. Přehledný plán známých podzemních prostor v bastionu XXXV v měřítku 1:1000 s vyznačením období jejich vzniku.

Chronologicky jsou svým časovým rozsahem nejméně ze třech epoch výstavby nebo stavebních úprav. Nejstarší část byla stavěna podle původního projektu. Nový projekt předepsal odlišný směr vedení zdí z rohu BC, a proto bylo nutné změnit i směr chodeb. Nejmladší jsou nové prostory vylámané v hradební zdi při úpravách na protiletectký kryt za II. světové války. Kromě výše uvedených jsou zde ještě neznámé prostory, které byly v rámci průzkumu hledány a komentovány v další části naší zprávy, pojednávající o výsledcích.

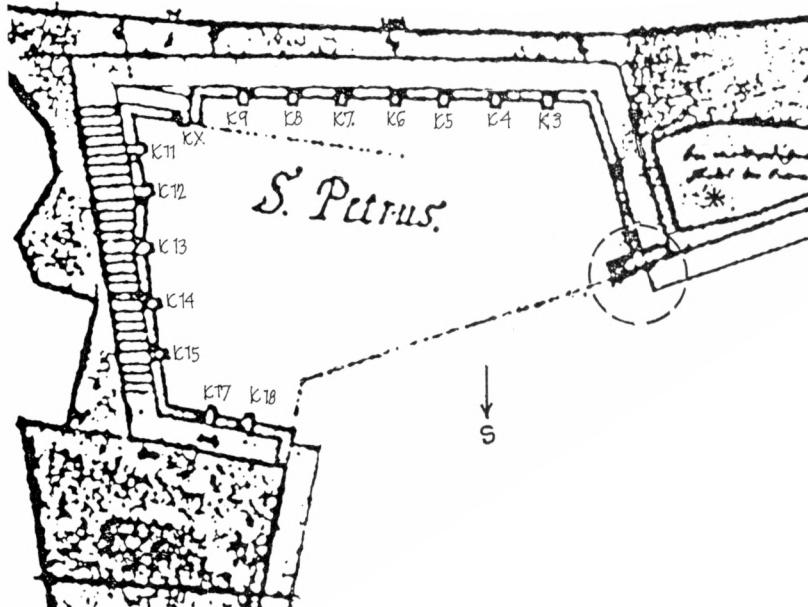
Obr. 4. Část účtovacího plánu z roku 1678 – bastion XXXV.

obr. 4). Podzemní chodba prochází vnitřními pilíři s větracími komínky. Na pravé straně v kroužku je pravděpodobně zakreslen kromě vstupu do podzemí z povrchu bastionu i východ pod hradby. Přístup k tomuto vchodu do pevnosti byl zřejmě omezen rybníkem (\*). Nápis nečitelný. Větrací komínky, které lze určit, jsou označeny shodně jako situace bastionu v příloze 1. Bastion XXXV na výřezu z panoramatu Prahy z roku 1685 (označen \*), jehož autorem je Fopertus van Ouden-Allen. Tvar a průběh hradeb je na panoramu zřejmě místy značně idealizován nebo vymyšlen, zejména okolo brány Spičky. Vnitřek bastionu je bez násypů, výšková úroveň by měla odpovídat úrovni vozovky Leopoldovy brány. Výřez vyšehradské pevnosti císařského plukovníka N. W. von Lincka z roku 1739 (obr. 6) má bastion XXXV označen v doprovodném textu jako č. 10 (S. Peter). Plán je o 54 roků mladší

Podzemí bastionu mělo pouze jeden vnitřní historický vstup – dnešní zčásti zasypané schodiště – příloha č. 1 a 2. Jak vyplývá z analýzy plánu z r. 1678 – obr. 4 – umožňoval těž východ pod hradby, jak naznačeno v příloze 4.

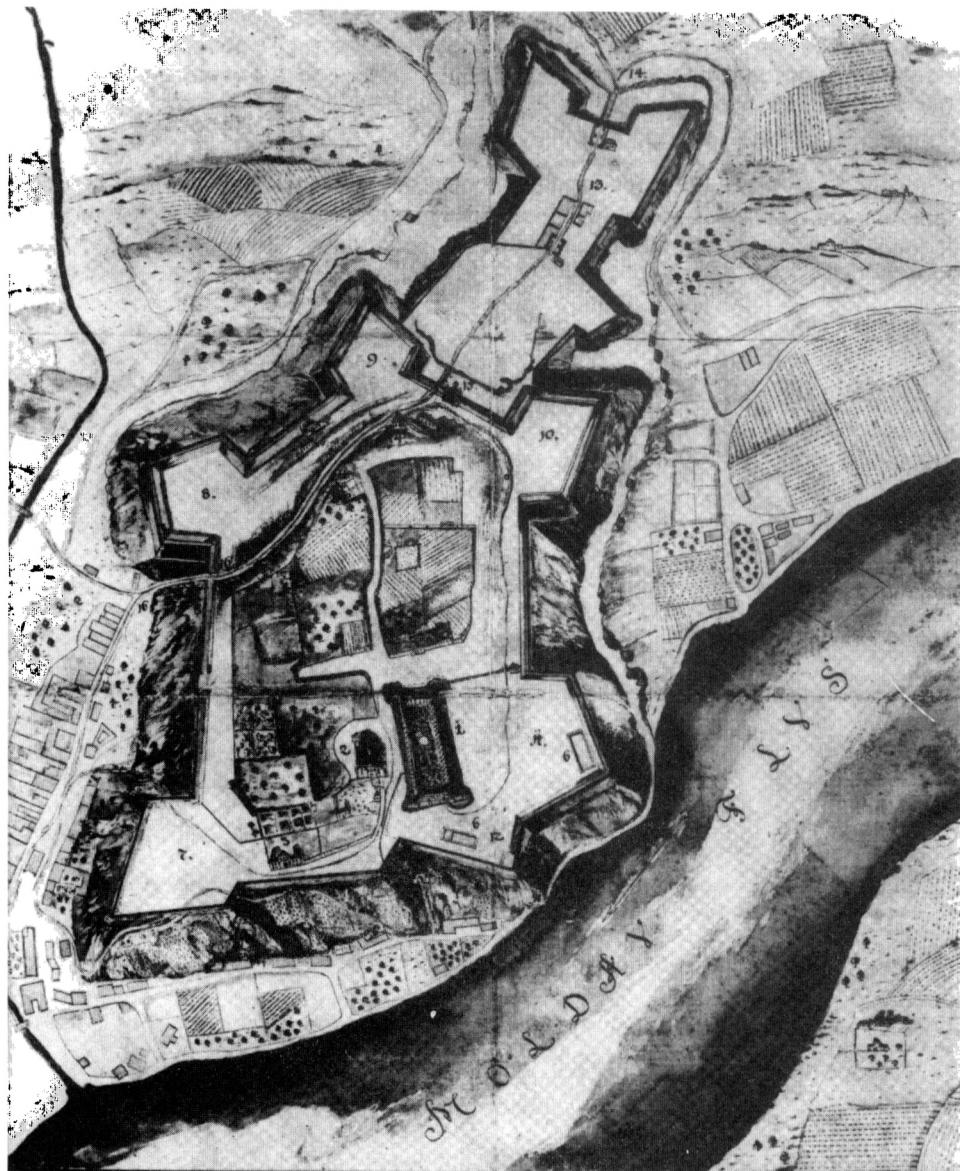
Obr. 6. Výřez plánu pevnosti Vyšehrad císařského plukovníka N. W. von Lincka z roku 1739. Bastion XXXV je označen v doprovodném textu č. 10 S. Peter.

Srovnáním plánů z roku 1739 a 1742 lze dokázat, že zmíněný středový val byl vybudován mezi těmito roky. Zda jej postavili Rakoušané nebo Francouzi zůstává otevřenou otázkou.

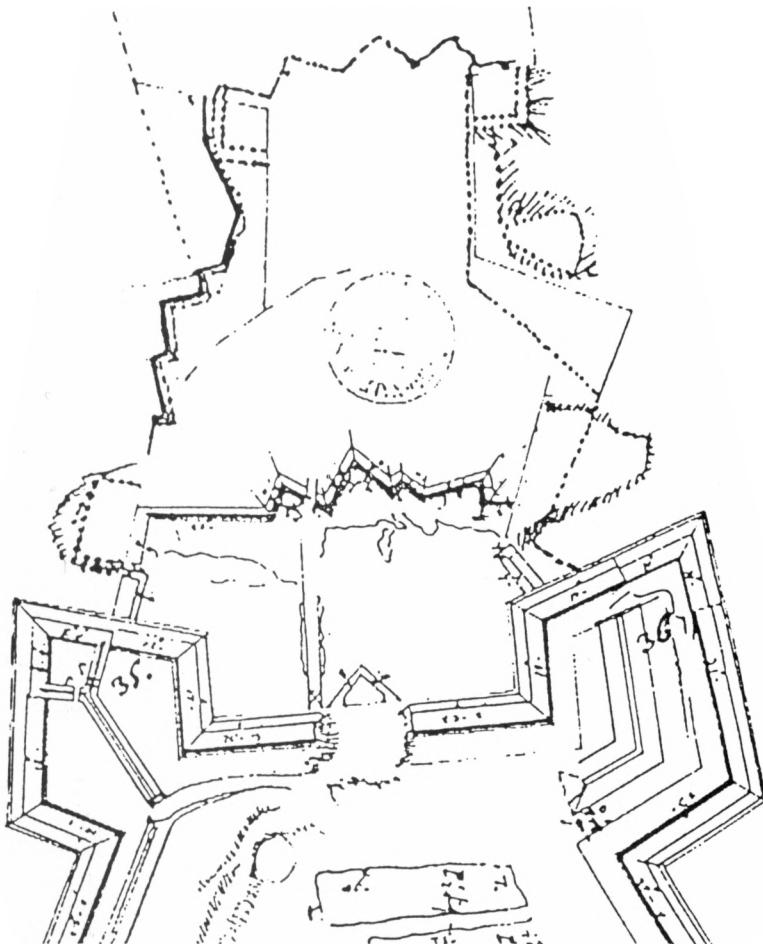
Obr. 7. Výřez plánu Vyšehradu z doby francouzské okupace roku 1742, který byl součástí souboru projekčních plánů na dostavbu pevnosti.

Jak je zřejmé z plánu, násypy okolo bastionu BC byly zvýšeny. Silnou čarou je zakreslena vnitřní zeď, která spolu s vnější zdí bastionu držela sypanou konstrukci valu. Studna je zde již zakreslena (označena červeně). Vstup do podzemí, který je z hlediska obrany jistě důležitý, uváděn není.

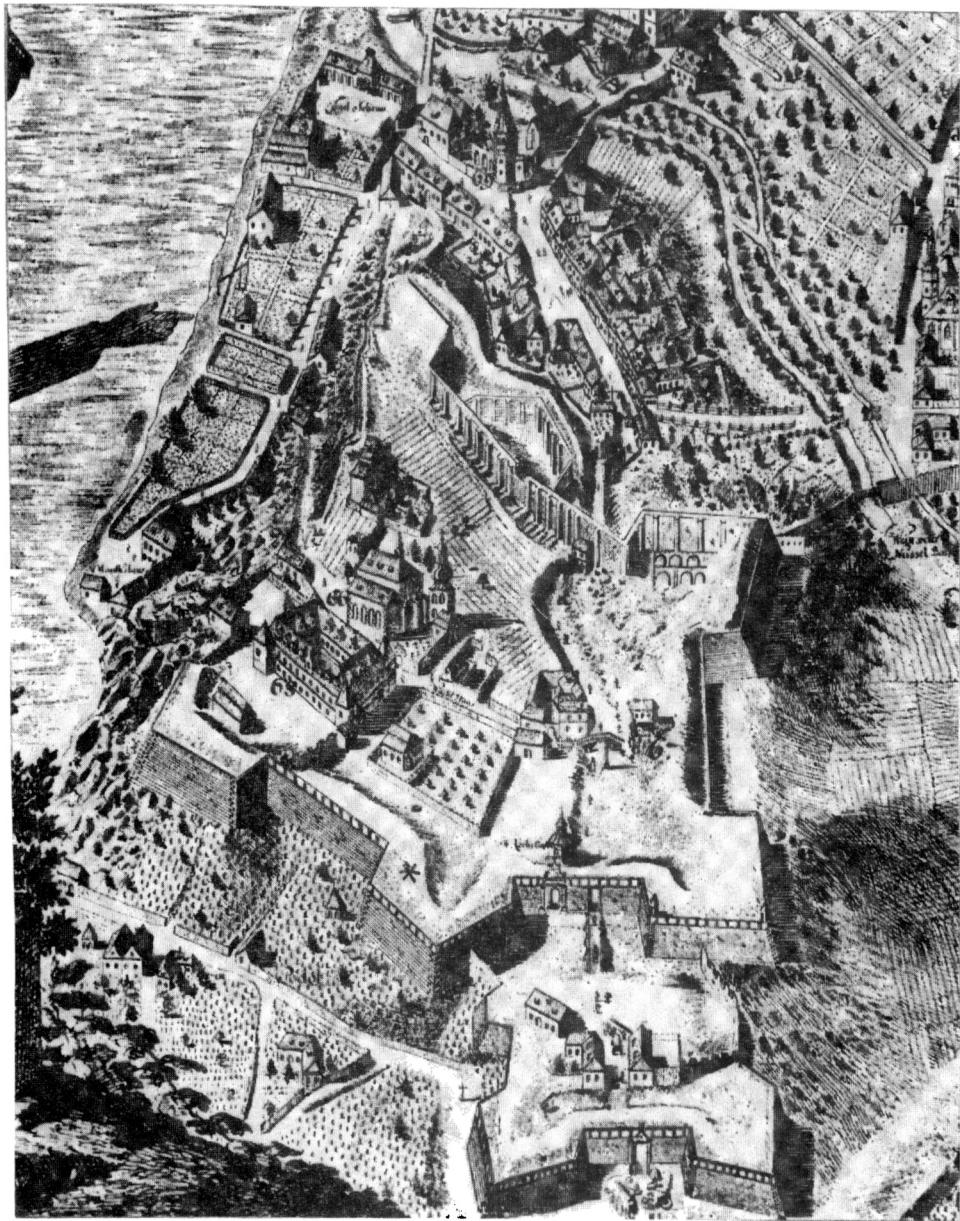
Obr. 8. Josef Daniel Huber – detail Vyšehradu z ortografického nárysu Prahy – bastion XXXV označen \*.

Rozestavěnost pevnosti, obnažené konstrukce hradebních zdí s opěrnými pilíři a bastion XXXV, označený \*, jsou velmi pěkně vidět na detailu ortografického nárysů Prahy od Josefa Daniela Hubera z roku 1769 (obr. 8), tj. o 27 let později než na předchozím obrázku. Vyobrazení vnitřní části bastionu zřejmě neodpovídá, neboť chybí střední val, dokumentovaný ještě na mladších plánech. Pozornost budí vrchní část zdi patrně se střílnami, jejíž koruna je výškově shodná s korunou zdi bastionu XXXVI, sv. Ludmily. Pokud by tento poznatek byl správný, došlo po roce 1769 ke zvýšení hradeb mezi bastiony XX-XIV a XXXVI a tím ke zrušení střílen dozděním na celou šířku zdi (sr. obr. 8). Následující plán, jehož výsek z roku 1830 (obr. 9) je z návrhu nové Táborské silnice, má bastion XXXV označen číslem 35. Střední val ještě existuje, viz předchozí obr. Návrhem jsou zřejmě i nájezdy a rampy na bastionu a v jeho okolí.

Vycházíme-li z obr. č. 8, na kterém je zobrazen bastion XXXV J. D. Huberem z roku 1769, lze přijmout poznatek, že zed' se střílnami na vrcholu kurtiny XXVI–XXXV, bastionu XXXV a dále, má shodnou výšku koruny zdiva a výškou hradební zdi bastionu XXXVI, kde střílny zakresleny nejsou. Jsou-li výchozí podklady správné, potom v období mezi lety 1769–1772 – příl. 2 – došlo při unifikaci vzhledu hradebních zdí ke zrušení střílen a v některých místech k vyzdění průduchů při zaslepování rozumnějších střílen. Tyto průduchy by měly smysl, kdyby za nimi existovaly nějaké prostory. Jejich stavební konstrukce mohla být později zakryta novým náspem. Lze si též představit, že při zvažování nároků na odolnost hradeb nebo únosnost koruny hradební zdi, při zatěžování novým

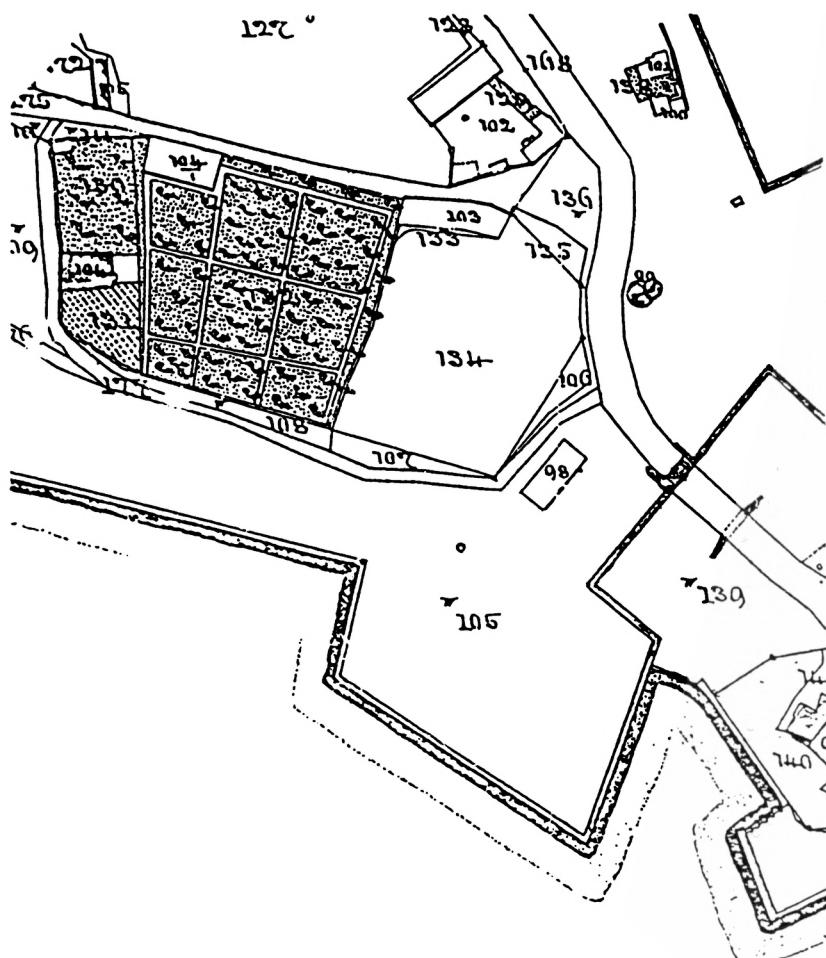
Obr. 10. Situace bastionu XXXV na první katastrální mapě z prvej poloviny 19. století.

Situace bastionu XXXV na první katastrální mapě z prvej poloviny 19. století (obr. 10) přináší řadu cenných zjištění. V době provádění měřičských prací byl u paty hradeb příkop, oddělený vně ještě širokým valem. Dále je u myšlené hranice bastionu zakreslena studna (kroužek) a poblíž kůlna (č. kat. 98). Vstup do podzemí bastionu není kupodivu zakreslen, i když na jiných místech vstupy zakresleny jsou.

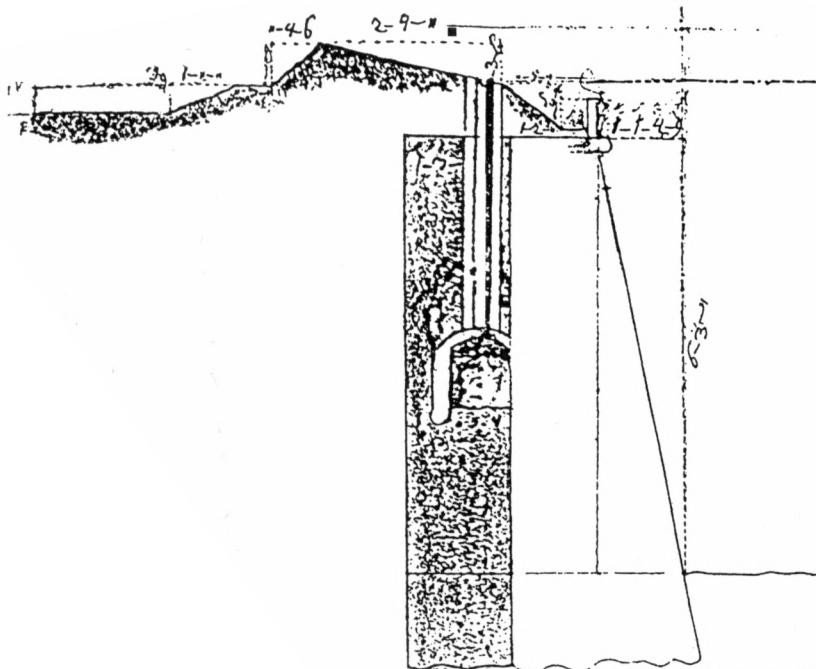
Obr. 11. Řez bastionem XXXV na straně D: zed' – pilíř s chodbou a komínem K18 a charakteristickým profilem valu.

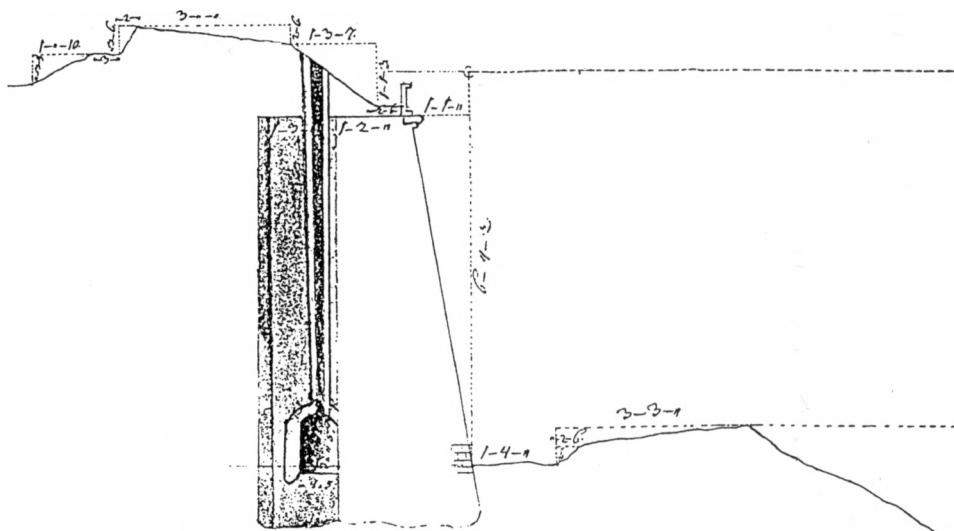
Obr. 12. Blíže neurčený řez okrajem bastionu, který rozměrově odpovídá straně D bastionu XXXV. Před bastionem je mělký příkop a cca 7 m široký val, přecházející do přírodního svahu. Za kamenným zábradlím na koruně zdi je typický profilovaný okrajový val s vyústěním komínů, odvětrávajícího chodbu na třívní paty hradby.

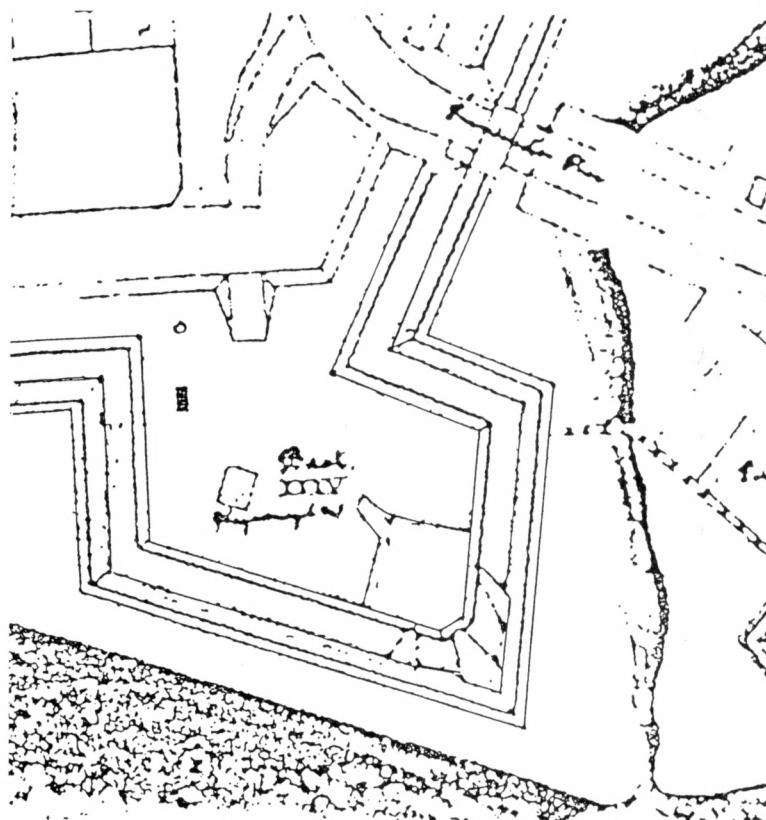
Obr. 13. Část posledního plánu pevnosti Vyšehrad z roku 1889.

Poslední plán vyšehradské pevnosti (z roku 1889) ve svém výřezu na bastion XXXV (obr. 13) umožňuje zjistit změny na opevnění po roce 1842 – viz přílohu 2. V místě nad schodištěm do podzemí je nevelký stavební objekt, poblíž další větší. Kůlna na kanóny (viz obr. 10) byla zrušena. Od studny směrem do centra je nový násep s nájezdem, vyšší než vnitřní povrch bastionu XXXV. Násep okolo rohu BC je opraven tak, aby nebyl překázkou při střelbě děly směrem na ves Podolí a do jejího okolí.

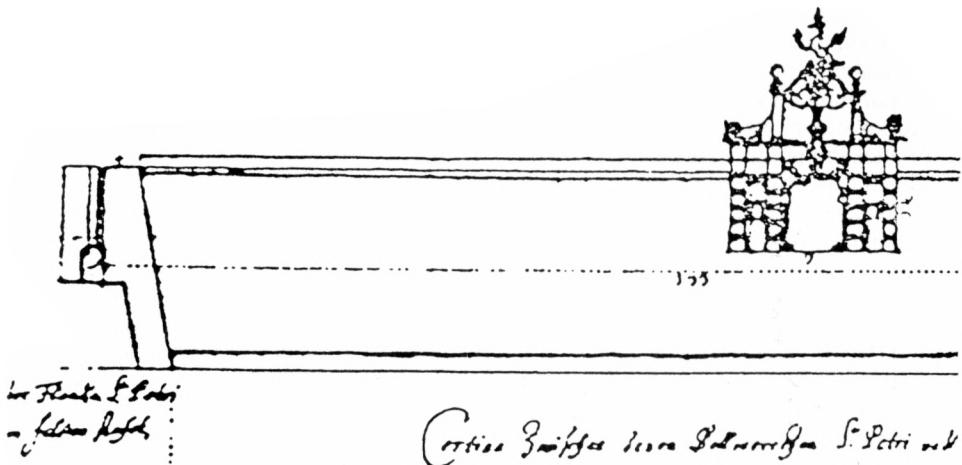
Obr. 14. Část účtovacího plánu pevnosti Vyšehrad z roku 1678. Pohled na kurtinu mezi bastiony XXXV (vlevo) a XXXIV s Leopoldovou branou.

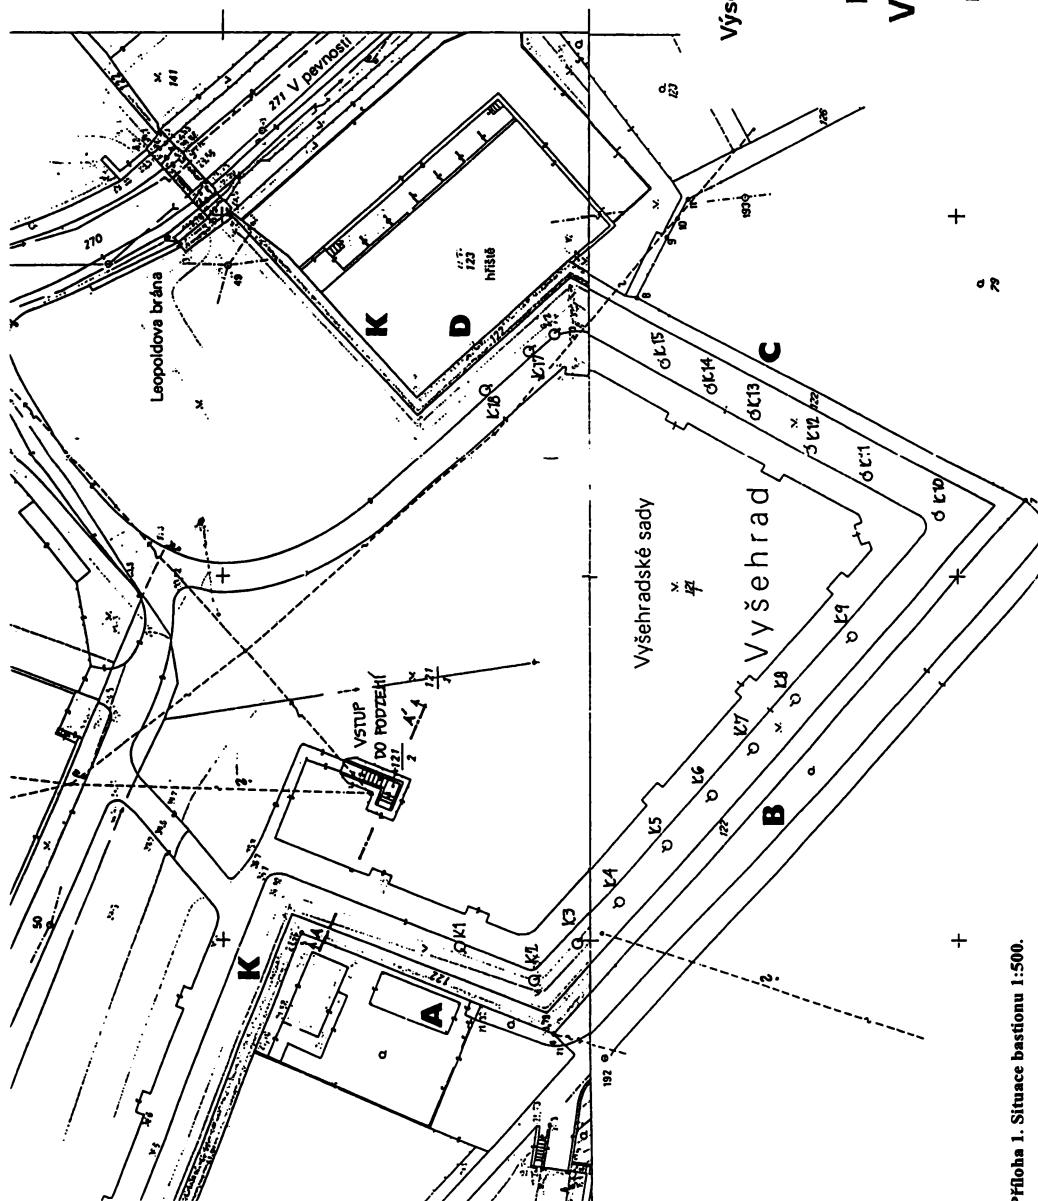
Příloha 1. Situace bastionu 1:500.

V průběhu výzkumu byly zdokumentovány následující komínky – svr. situaci bastionu v příloze 1.

Hlavice zakreslená na výseku technické mapy 1:500 v příloze 1, označená ??, je uváděna buď omylem a neexistuje nebo měla být správně na KY a při úpravě cest byla po válce zbourána – případně existovala, je zakreslena správně, po válce zbourána a odvětrávala vyšší chodbu, využívanou za války třeba pro umístění filtro-ventilačního zařízení, dnes neznámou.

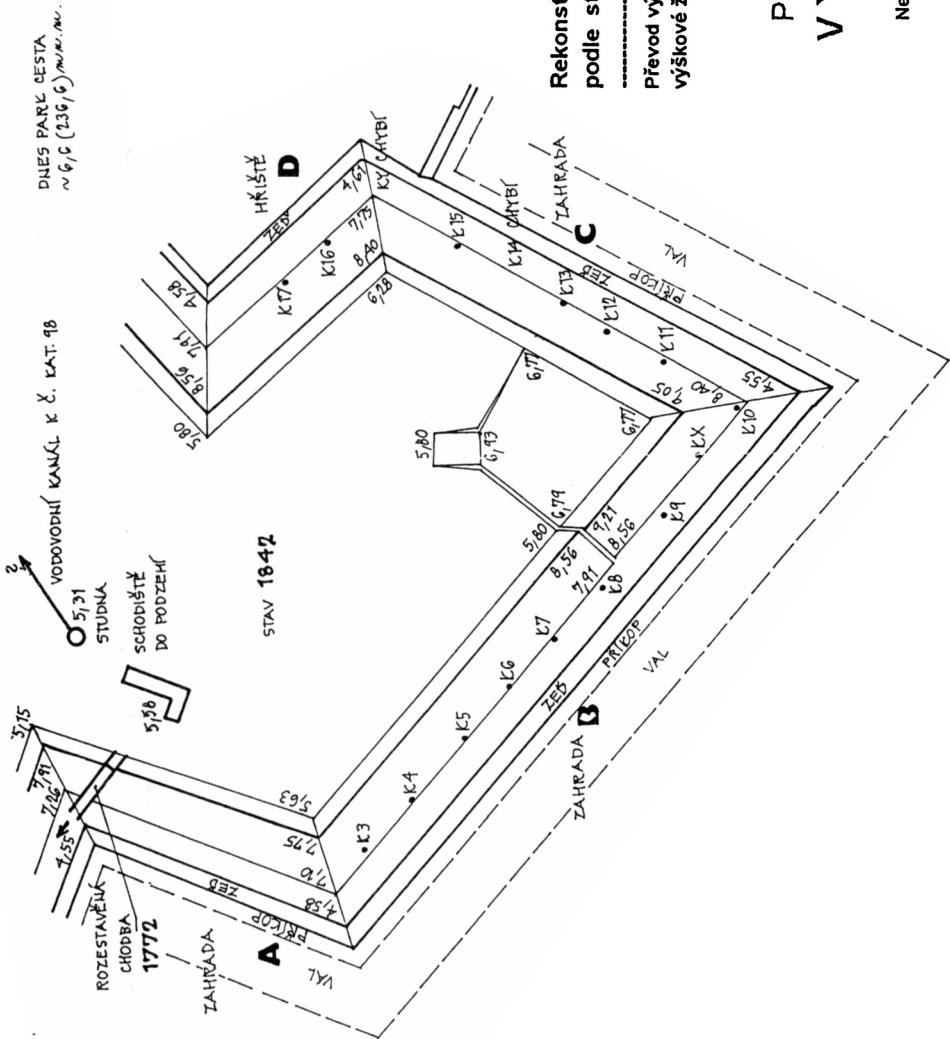
Příloha 2. Povrch bastionu v roce 1842 s dodatkem z roku 1772.

V příloze 2 je vypracovaný souhrnný plán pro potřebu průzkumu s přepočtem na nadmořské výšky. Základem plánu je mapa z roku 1842, dokumentující současnou modela-

cí povrchu bastionu. Je doplněna příkopem a předloženým valem (před jižními hradbami z prve katastrální mapy) z téže doby a detailem z mapy z roku 1772 s rozestavěnou chodbou, procházející šikmo valy z bastionu XXXV do kurtiny, spojující bastiony XXXV a XXXVI, nalezenou při průzkumu. Vstup byl poblíž studny nezávisle na známém vstupu do podzemí se schodištěm. Ze studny vedl vodovodní kanál před nebo do kolny na úschovu kanónů (kat. č. 98), jehož technický smysl z hlediska možné reálné výše hladiny podzemní vody je nejasný.

S touto stavební činností, o níž není známo témař řík, může souviset i dosud neznámá podzemní chodba v náspu rohu KA, dokumentovaná 1772 – viz kreslený doplněk v rekonstruované situaci bastionu XXXV, odpovídající stavu z roku 1842 v příloze č. 2.

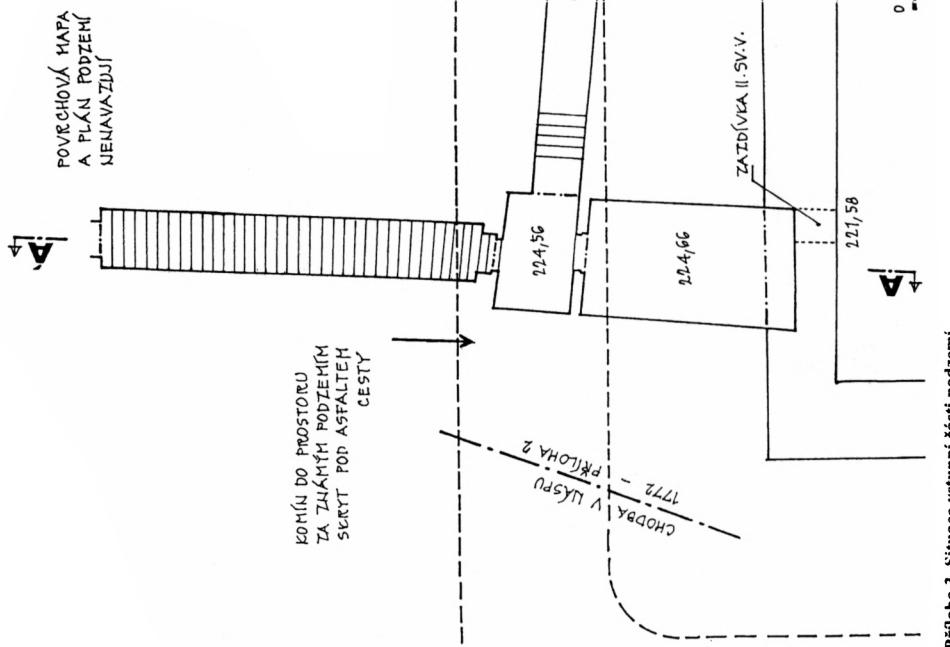
Příloha 3. Situace vstupní části podzemní.

Na mnoha historických objektech nacházíme otvory ve stěnách jako stopy po zapuštěných trámech nebo tyčovině, které nesly při stavbě podlahu lešení. Jejich rozmístění má určitý logický systém, související s postupem stavby. Tak tomu však na bastionu XXXV není. Důležitým poznatkem pro objasnění tohoto problému byl nález polozasypané klenuté prostory v horní úrovni stěny A, odvětrávané dvěma průduchům malého profilu zdi, která zde byla pouze cca 1,5 m silná a klenba s osou kolmo na hradbu, která končila ve vzdálenosti 4,2 m od stěny závalem nejasného původu. Vrchol klenby je 1,3 m pod korunou zdi – viz přílohu č. 3 a 4.

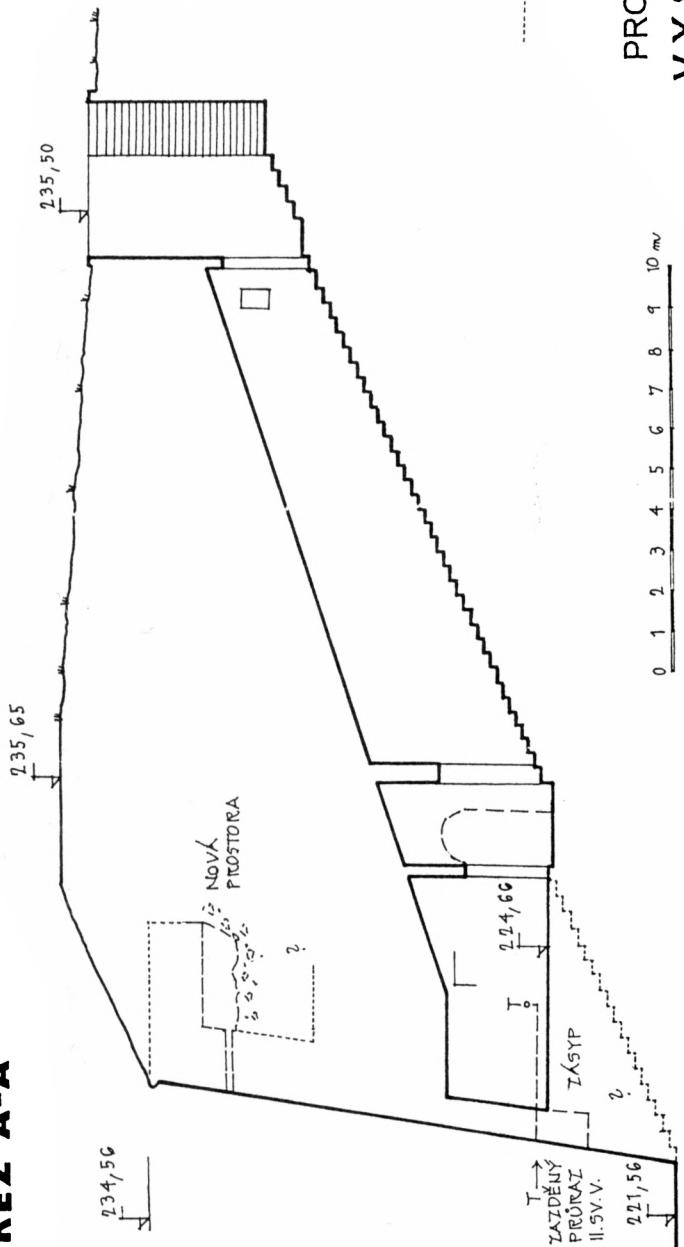
**ŘEZ A-A**

Příloha 4. Překry řez schodištěm.

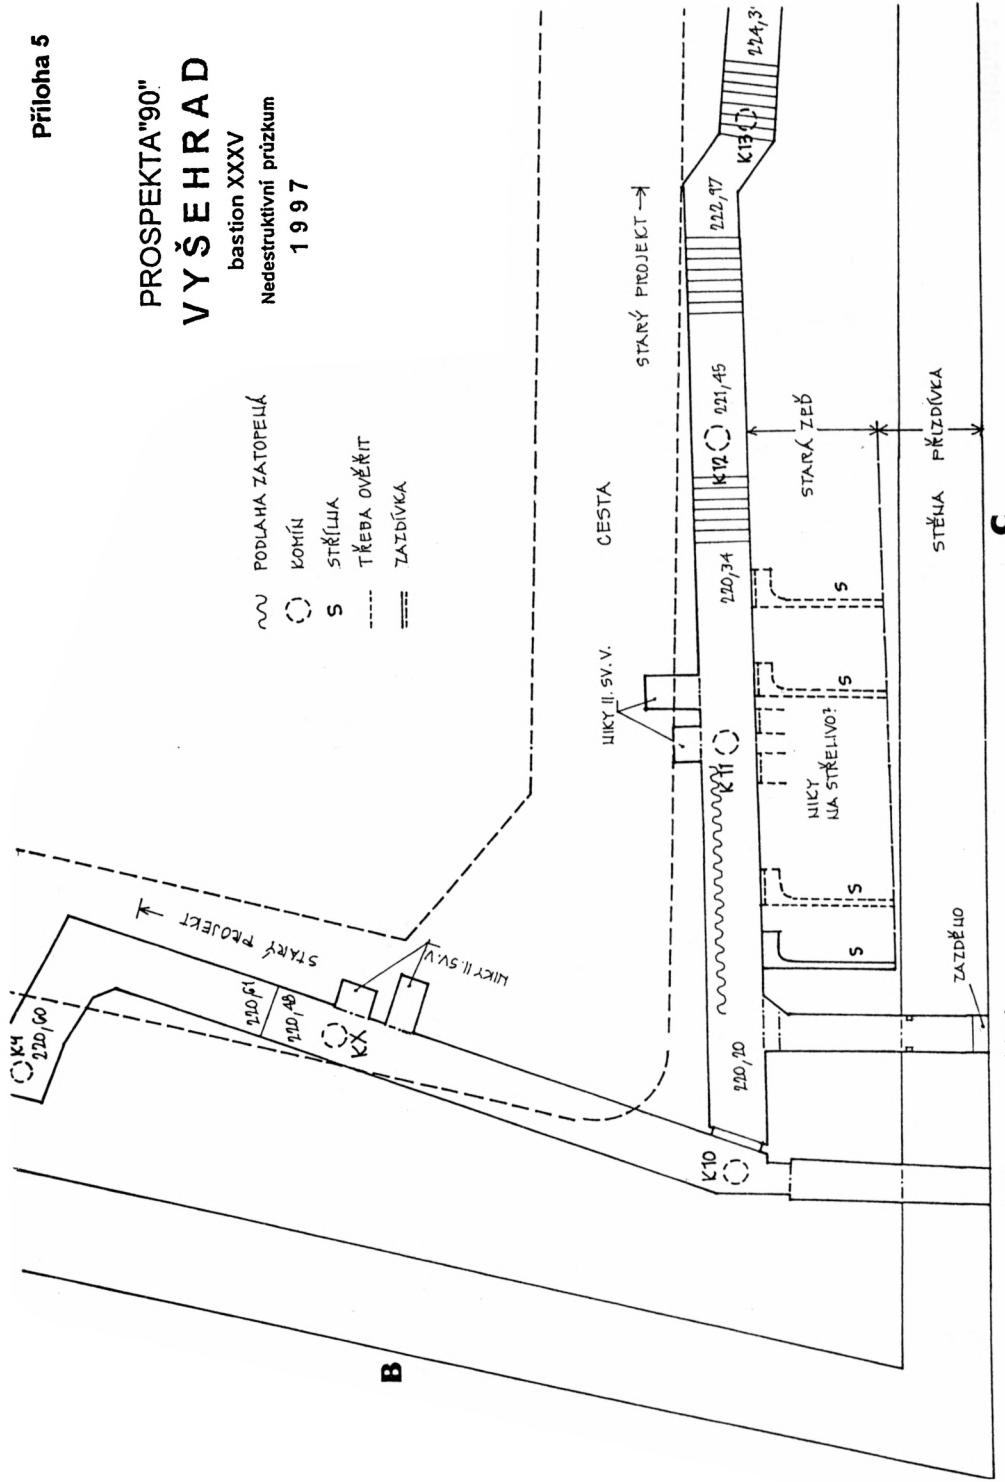
### Příloha 5. Situace podzemí - stará část do změny barokního projektu.

Podrobná prohlídka bastionu, při niž byly hledány odchylky od převážně použité technologie výstavby, přinesla další závažné poznatky, dokumentované v přílohách č. 5 a 6.

Poblíž rohu bastionu CD, kde došlo ke změně projektu v průběhu stavby, byly nalezeny staré střílny na úrovni okolního terénu, zazděné při přestavbě podzemí na kryt vojenského lazaretu za II. světové války. Jak je zřejmé z výkresu v příloze 5, měnil se úhel stěn bastionu, a proto bylo třeba provést rozumně přizdívky. Tím střílny ztratily smysl a nové se již nestavěly. Změnil se též vnitřní průměr komin, které byly s průměrem 0,8 m průlezné (KX, K10, K11 a K12) na neprůlezný okolo 0,4 m.

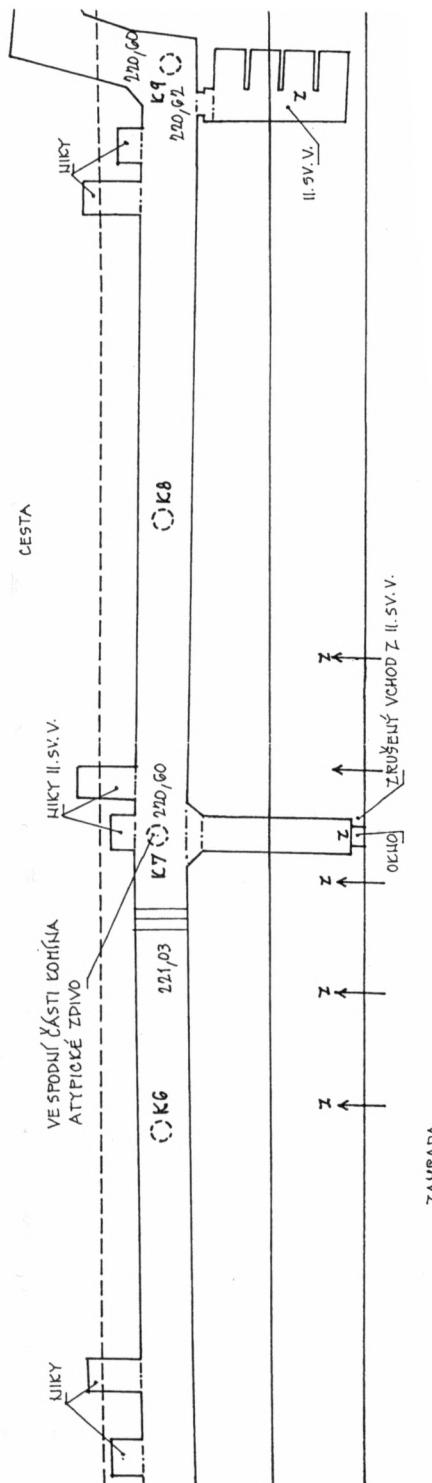
→ PŘEDUCH VE VÝŠI CCA 5m HAD TERÉNEM  
z ZAZDĚN

Příloha 6. Situace průduchů ve střední části stěny B.

V příloze č. 6 je uvedena situace pěti průduchů ve výši cca 5 m nad patou hradby ve středu stěny B nad vchodem do podzemí z II. světové války. Průduchy jsou ve stejné vzdálenosti od sebe. V komíně K7 ve spodní části je atypické zdivo, snad pozdější neoborně provedená oprava nebo boční zazdívka. Na základě výše uvedených skutečnosti se lze důvodně domnívat, že nad vchodem a jeho okolím jsou další podzemní prostory, které spolu s předchozím případem by si zasloužily další odbornou pozornost.
