Príspevok k budovaniu opevnení po mongolskom vpáde na Spiši

Archaeologia historica. 2015, vol. 40, iss. 2, pp. 613-637

Construction of a Fortification System after the Mongolian Invasion at Spiš (with emphasis on the results of research conducted at the Spišský hrad castle, in Spišská Kapitula and Levoča)

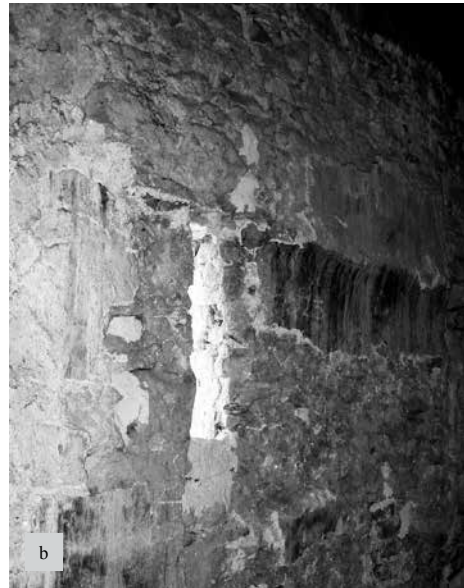
Obr. 18. Bašta – Pracháreň v Levoči (pred obnovou, počas architektonicko-historického výskumu) južná stena so zabudovanou staršou priebežnou hradbou ukončenou cimburím. a – sondou odkryté cimburie zo strany exteriéru – pôvodne ochodze, pod ním zvýšená časť ochodze do podoby zošíkmeného oporného piliera; b – v interiéri – pôvodne na strane priekopy – viditeľná predstúpená časť po kamennej rímsičke nad stenkami zamurovaného cimburia. Foto M. Janovská.

Abb. 18. Bastei – Pulverturm in Levoča (Leutschau, vor der Restaurierung, während der bauhistorischen Untersuchung) Südwand mit eingebauter, älterer, vorläufiger mit Zinnen abgeschlossener Wehrmauer. a – durch Sondage freigelegte Zinnen von Außen – ursprünglicher Wehrgang – darunter höhergelegter, in die Form eines schrägen Stützpfilers gebrachter Teil des Wehrgangs; b – im Innern – ursprünglich auf der Grabenseite deutlicher hervortretender Teil eines Steingesims über den Wänden der vermaurerten Zinnen. Foto M. Janovská.
