Špecifická forma skladovacích priestorov v ranom novoveku na príklade mesta Krupina

ŠPECIFICKÁ FORMA SKLADOVACÍCH PRIESTOROV V RANOM NOVOVEKU NA PRÍKLADE MESTA KRUPINA

Abstract: The town of Krupina located between the winemaking and mining regions of central Slovakia made a significant profit from wine trade. In the early modern age, the town appeared directly on the border with the Ottoman Empire. In order to protect these profitable activities of the burghers from the tumultuous events at the frontier, the town developed a specific system of extensive storage rooms in a relatively small area encircled with town walls, in the form of underground cellars carved in rock. This contribution examines the origin, mapping and assessment of this phenomenon.

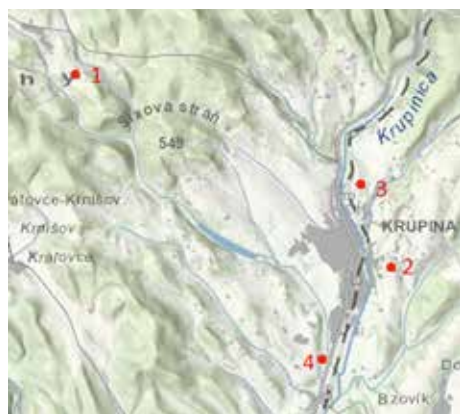
Obr. 2. Prehľadná mapa polôh skúmaných nedeštruktúrnym povrchovým prieskumom: 1 – Kelegrund, 2 – Strážavár, 3 – Vĺčok, 4 – Pijavice.

Napriek tomu, že nosnou témou tohto príspevku je popis skladovacích priestorov, krátky exkurz bude venovaný aj reliktom samotných vinohradov. Terénny prieskum na niekoľkých plochách zaniknutých vinohradov (obr. 2), ktorý

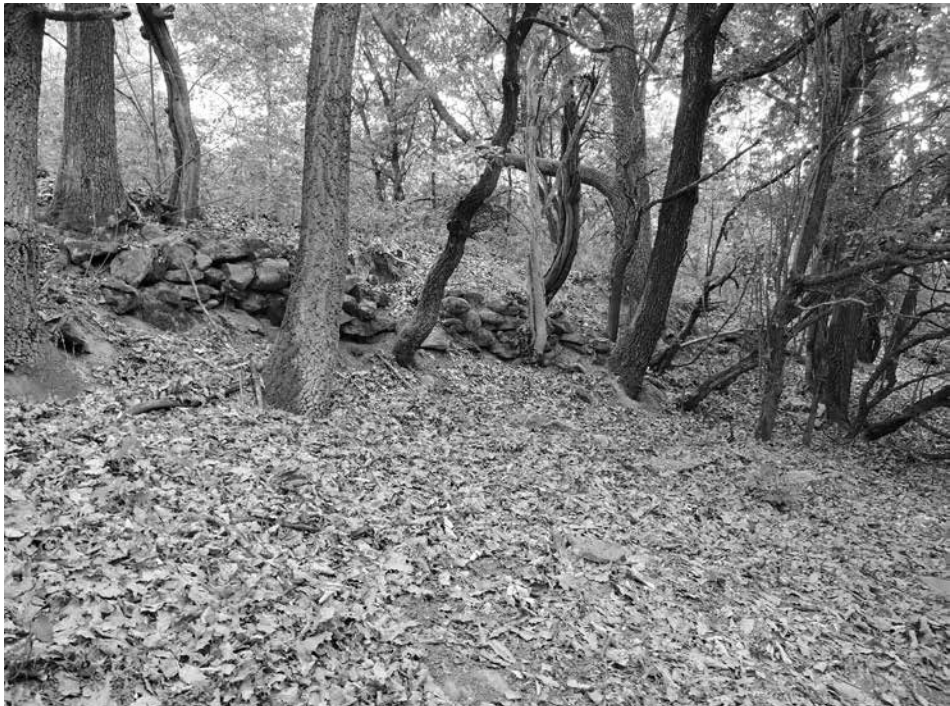
Obr. 3. Krupina, poloha Kelegrund. Zachované terasovité parcely s kamennými opornými múrikmi. Foto M. Miňo.
Abb. 3. Krupina, Lage Kelegrund. Erhaltene terrassenförmige Parzelle mit Stützmauer. Foto M. Miňo.

Pozitívne zistenia priniesla výšinná poloha Kelegrund (obr. 3) na pomedzí krupinského a žibritovského chotára. Na tejto lokalite vojenské mapovanie vinohrad neuvádza. Prieskum bol robený na základe toponyma odvodeného od nemeckého Kellergrund a staršia jazykovedná literatúra tu predpokladala vinohrady aj s vinohradníckymi pivnicami (Majtán 1974, 114). Lokalita sa nachádza na jednej z viacerých historických ciest medzi Krupinou a Banskou Štiavnicou – teda na obchodnej trase, kde jedným smerom prúdili poľnohospodárske produkty a druhým kov. Počas prieskumu sa nám podarilo zistiť aj relikty časti tejto cesty, ktorá bola aspoň v jednom úseku vykladaná lomovým kameňom. Datovanie dláždenia sa aj z dôvodu nedeštruktívneho prieskumu nepodarilo zistiť. Na južnom svahu kopca Kelegrund sa podarilo zistiť aj relikty terasovitých poľnohospodárskych parciel, spevnených nasucho kladenými múrikmi. Vo vyšších častiach smerom k temenu kopca boli medze riešené ako hroble kamenia. Terénne relikty, ktoré by

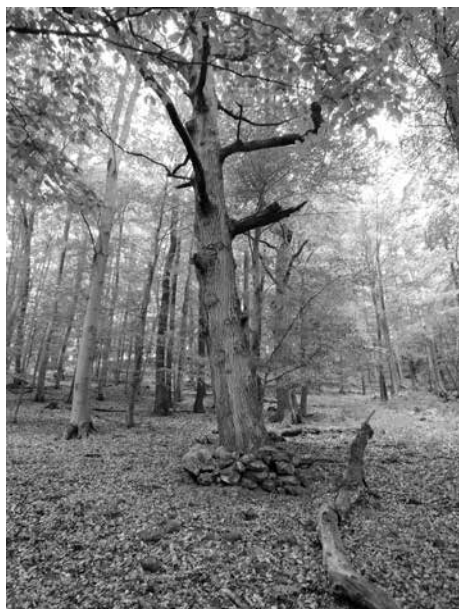
Obr. 4. Krupina, poloha Kelegrund. Kamenné vence okolo historických dubov na rozhraní chotárov Krupiny a Žibritova. Foto M. Miňo.

Abb. 4. Krupina, Lage Kelegrund. Steinkranz um historische Eiche an der Grenze der Gemeinden Krupina und Žibritov. Foto M. Miňo.

naznačovali prítomnosť zaniknutých pivníc, sa nepodarilo zistiť. Zaujímavým javom, ktorý bol zistený na severnom svahu kopca a približne korešponduje so súčasnou hranicou katastrálnych území Krupina a Žibritov, bola línia starých dubov, ktoré boli obložené prstencom lomového kameňa (obr. 4). Zistili sa aj prstence, z ktorých už stromy odumreli. Či ide o novoveké označenie chotárnej hranice, je zatiaľ len na úrovni predpokladu.

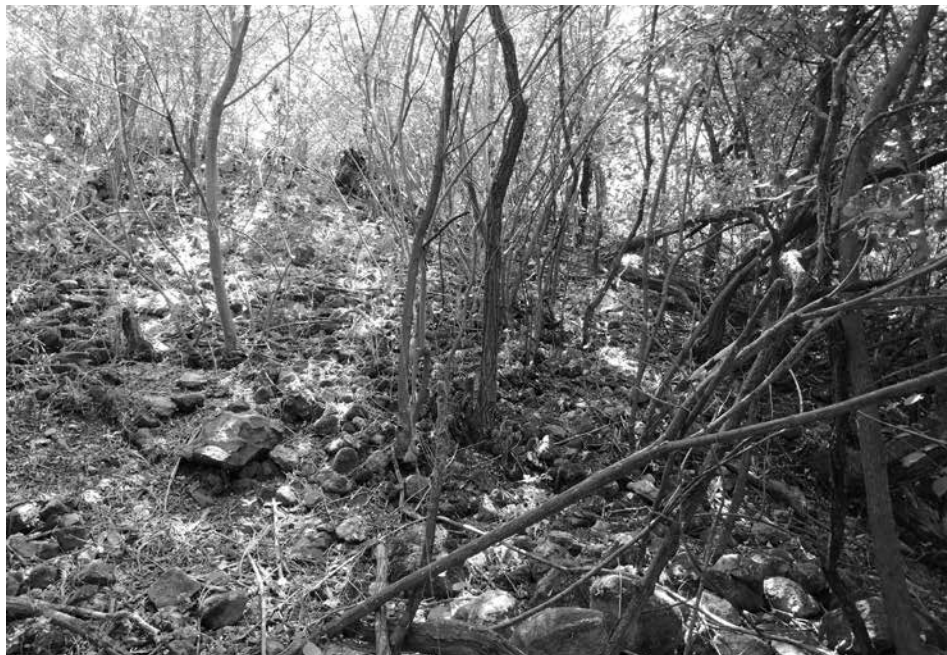
Obr. 5. Krupina, poloha Strážavár. Hroble na medziach jednotlivých parciel. Foto M. Miňo.

Abb. 5. Krupina, Lage Strážavár. Mieten auf den Grenzen der einzelnen Parzellen. Foto M. Miňo.

Relikty poľnohospodárskej činnosti boli zistené aj na juhozápadnom svahu kopca Strážavár (obr. 5), kde sa nachádza aj protiturecká strážna veža. Relikty boli zistené v dvoch formách,

a to hroble kameňa ukladané na medzu v zvislej osi pozdĺž parcelácie zachovanej dodnes, ako aj terasy spevnené múrikmi z nasucho kladeného kameňa priečne na sklon svahu. Na hrane vrcholového platô kopca smerom k zisteným reliktom boli v ryhe optického kábla nájdené ojedinelé keramické fragmenty z obdobia prelomu 15.–16. storočia. V tomto stupni poznania nie je možné povedať, či súvisia so zázemím strážnej veže, alebo s vinohradníckou činnosťou.

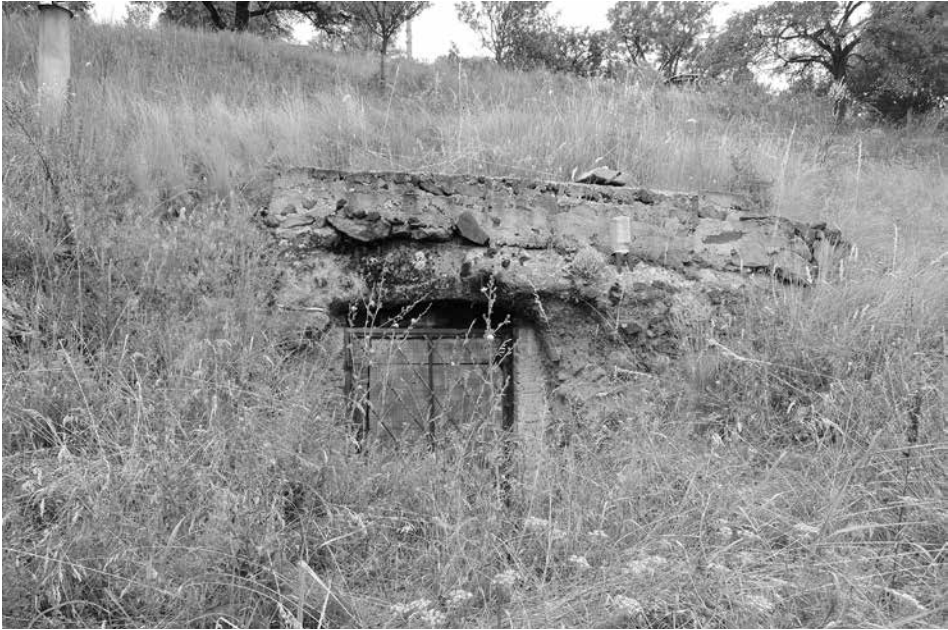
Obr. 6. Krupina, poloha Vlčok. Vstup do kresanej vínnej pivnice s recentnými zásahmi. Foto M. Miňo.

Plocha na kopci Vlčok (obr. 6) priniesla výsledok v podobe zachovaných reliktov viníc v terasovitej úprave. Jednotlivé parcely boli členené po vrstevnici. Na úpätí kopca sa podarilo zistiť vinársku pivnicu kresanú do skaly. Ide o jedinú pivnicu v celej tejto lokalite. Vzhľadom na recentné zásahy a odťaženie terénu pred vstupom pri výstavbe železnice nie je možné jej datovanie. V polohe Vlčok sa zachoval aj jeden z posledných fungujúcich vinohradov.

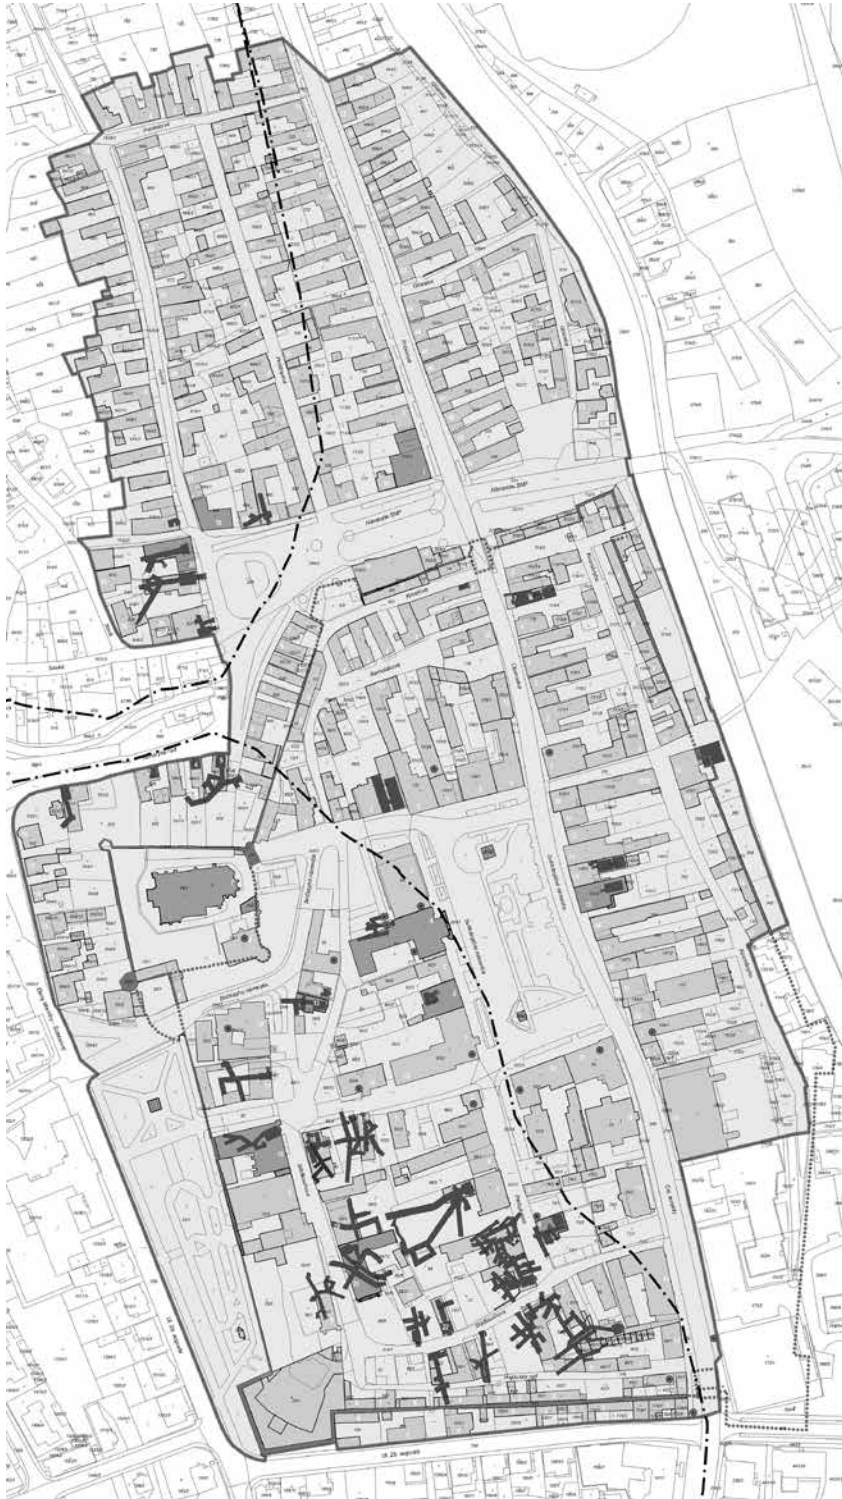
Obr. 8. Pamiatková zóna Krupina. Situácia kresaných pivníc v meste. Tmavou farbou – pôdorys pivnice, krúžok – neprístupná pivnica, bodkočiarkovane – geologické rozhranie. Zdroj: Geologická mapa SR, upravené podľa terénnych zistení. Zameranie M. Mišo a M. Fratričová, grafické spracovanie H. Kasová.
Abb. 8. Denkmalzone von Krupina. Lage der in Stein gehauenen Keller in der Stadt. Dunkle Farbe – Kellergrundriss, Kreis – nicht zugänglicher Keller, punktiestrichelt – geologische Grenze. Quelle: Geologische Karte der Slowakei, modifiziert gemäß Geländeerfassung, Vermessung M. Mišo und M. Fratričová, grafische Bearbeitung H. Kasová.

Krupinské pivnice prvýkrát zmapoval M. Lukáč (2006, 38–39), nerozlišoval však ich formu. Zistil 67 pivničných priestorov (v niektorých prípadoch ide o duplicitné uvádzanie viacerých súčastí toho istého objektu), pričom približne polovica z nich je neprístupná z dôvodu zasypania či zamurovania vstupu. Počas spracovania zásad ochrany pamiatkovej zóny mesta Krupina boli preverené jeho zistenia. Zistilo sa, že pivnice majú dve formy, a to formu murovanej zaklenutej pivnice a formu kresanej pivnice. Ich distribúcia priamo závisí od geologického podložia v mieste objektu, t. j. či sa nachádza na vulkanitoch, alebo na fluvialných sedimentoch. Kresané pivnice sa nachádzajú v západnej časti opevneného mesta, ako aj v západnej časti historického severného predmestia. Počas prieskumu sa podarilo zamerať 30 pivníc (Hojčková a kol. 2017; 86–87, výkres II.6; obr. 8).

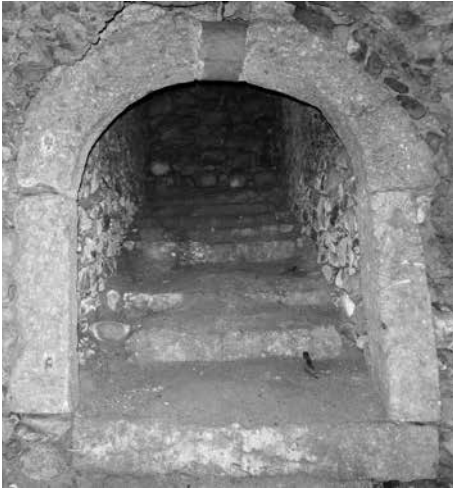
Obr. 10. Krupina, Partizánska ulica 5. Vstupný portál do štólne pivnice – príklad typického vstupného portálu, aký sa opakuje na všetkých zdokumentovaných objektoch. Foto M. Miňo.

Abb. 10. Krupina, Partizánska-Str. 5. Eingangportal zu einem Stollenkeller – Beispiel für ein typisches Eingangportal, wie es sich bei allen dokumentierten Objekten wiederholt. Foto M. Miňo.

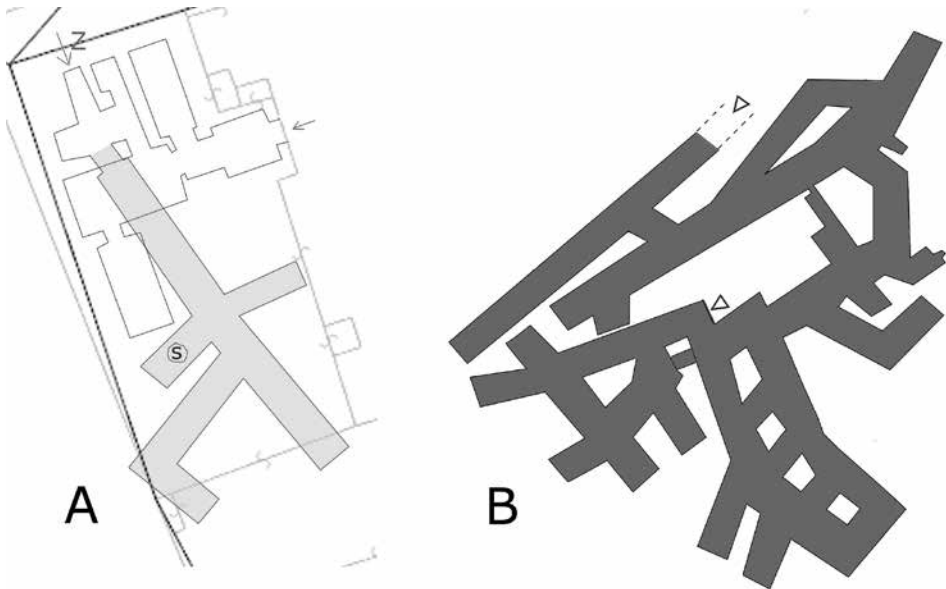
Obr. 11. Krupina. Zložitejšie pivničné systémy. A – Sládkovičova 14, ojedinelé dvojúrovňové riešenie, vrchná úroveň je murovaná, spodná kresaná (sivou; šípky označujú vstup), Z – zamurovaný, S – poloha studne; B – Partizánska 4, najkomplikovanejší systém pivníc v Krupine, autor: M. Miňo.

Abb. 11. Krupina. Kompliziertere Kellersysteme. A – Sládkovičova-Str. 14, vereinzelt Anlage auf zwei Ebenen, die obere Ebene ist gemauert, die untere gehauen (grau; die Pfeile kennzeichnen den Eingang), Z – zugemauert, S – Lage des Brunnen; B – Partizánska-Str. 4, das komplizierteste Kellersystem in Krupina, erstellt von M. Miňo.

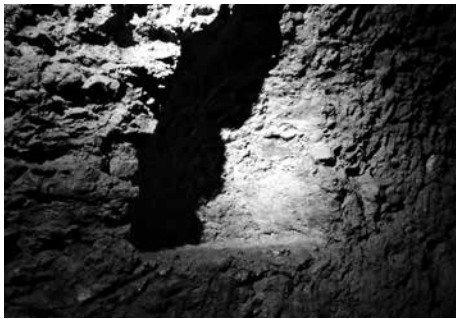
Obr. 15. Krupina, Sládkovičova 14b, nika – jediná zistená pivnica s takýmto detailom; v pivnici sa nachádzajú dve. Foto M. Miňo.

Abb. 15. Krupina, Sládkovičova-Str. 14b, Nische – einziger entdeckter Keller mit einem solchen Detail; in dem Keller befinden sich zwei davon. Foto M. Miňo.

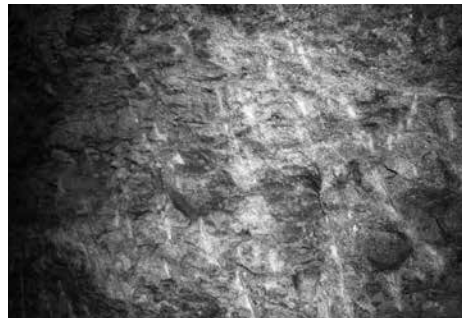
Obr. 16. Krupina, Sládkovičova 14. Pracovné stopy po ručnom kresaní. Foto M. Miňo.

Abb. 16. Krupina, Sládkovičova-Str. 14. Arbeitsspuren von einer Behauung per Hand. Foto M. Miňo.

zistiť stopy ručného kresania (obr. 16). Predpokladáme, že všetky pivnice vznikli rovnakou technológiou. V časti mesta, kam nezasahuje vulkanické podložie, sa nachádzajú v obmedzenej miere murované suterény. Prevažne ide o valenou klenbou zaklenuté polozahĺbené priestory. Vzhľadom na výšku novovekých planírok v tejto časti mesta, hrubú cca 1 m (Kvietok 2017; Malček 2017; Labuda 2006), ktorá bola pravdepodobne dôsledkom riešenia situácie s veľkými výkyvmi hladiny Krupinice, nemôžeme vylúčiť, že pôvodne ide o prizemné podlažia stredovekých domov. To predpokladáme najmä u objektov vo východnej časti Svätotrojického námestia, kde bola údajne zistená gotická fáza v objekte č. 15 (výskumná dokumentácia nepublikovaného výskumu je stratená). Ojedinelým javom je pivnica na Bočkayho námestí 2, kde sú dva rozsiahle rovnocenné priestory, usporiadané vedľa seba.
