Výskumy z obdobia stredoveku na trase výstavby Sústavy vodných diel na Dunaji

Archaeologia historica. 1980, vol. 5, iss. [1], pp. 193-208

MILAN HANULIAK — JOZEF ZÁBOJNÍK

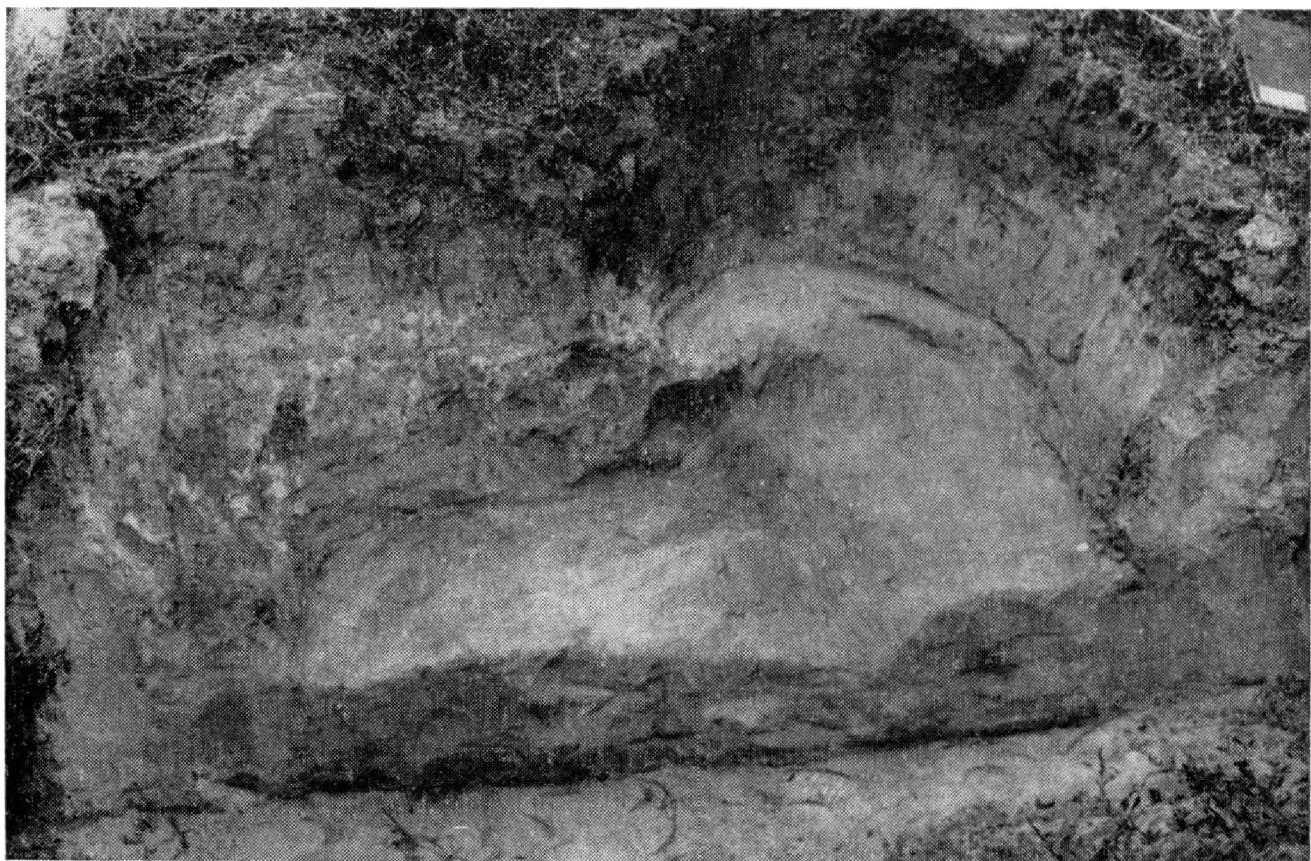
Obr. 1. Šamorín-Šamot: Zvyšok objektu č. 6 so vstupnou časťou.

15 objektov, zahĺbených 35—95 cm, patrí k obytným priestorom. Majú jednoduchý obdĺžnikový tvar so zaoblenými rohmi, s rozmermi 280×200 — 400×230 cm. V niektorých prípadoch bola stavebná dispozícia zložitejšia o pričlenenú vstupnú časť, obyčajne v tvare jazykovitého plytšie zahĺbeného výbežku (obr. 1, 2). Spomínané útvary sme zaznamenali pri troch objektoch. Jema pravidelného cylindrického tvaru s $\varnothing 50$ a zahĺbená 55 cm do štrkového podložia vo východnej časti objektu č. 7 slúžila zrejme na uskladňovanie potravín, súdiac tak podľa nálezu vaječných škrupiniek (obr. 3). Orientácia objektov bola značne rôznorodá. Inventár z objektov tvoria v prevažnej miere keramické fragmenty hrncovitých nádob s previsnutým okrajom, častokrát zdobené kolkom so značkou písma T, ležatého latinského kríza s vertikálnym brvnom po strane. Zriedkavejšie sa vyskytovali jednoduchšie kolky vyhotovené rytím na lalokovito rozšírenom okraji a rôzne komplikované kolky z hornej časti úch. Z objektu č. 14 pochádzajú hrdlá z dvoch veľkých krčahovitých ná-

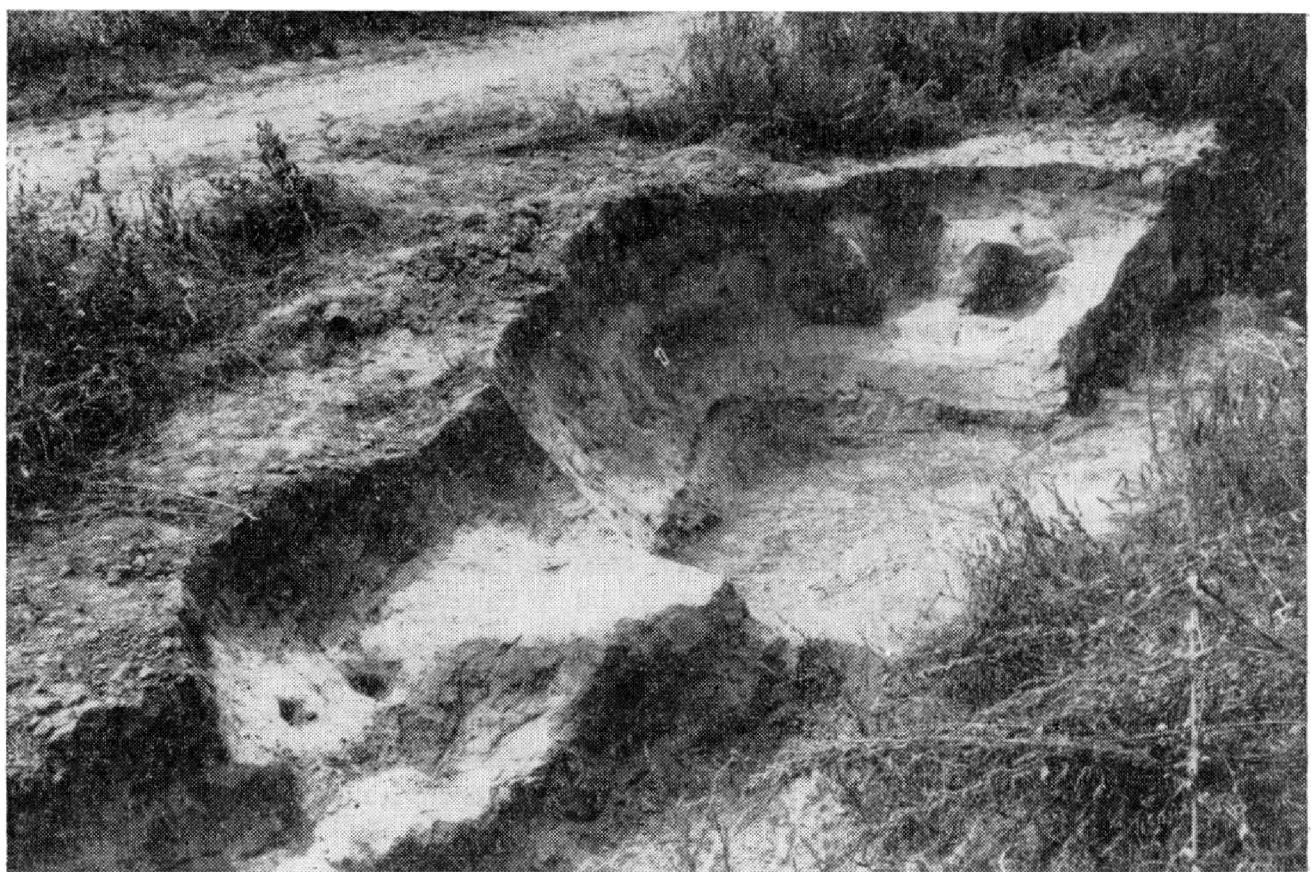
Obr. 2. Šamorín-Šamot. Zvyšok objektu č. 13 s plytko zapustenou vstupnou časťou.

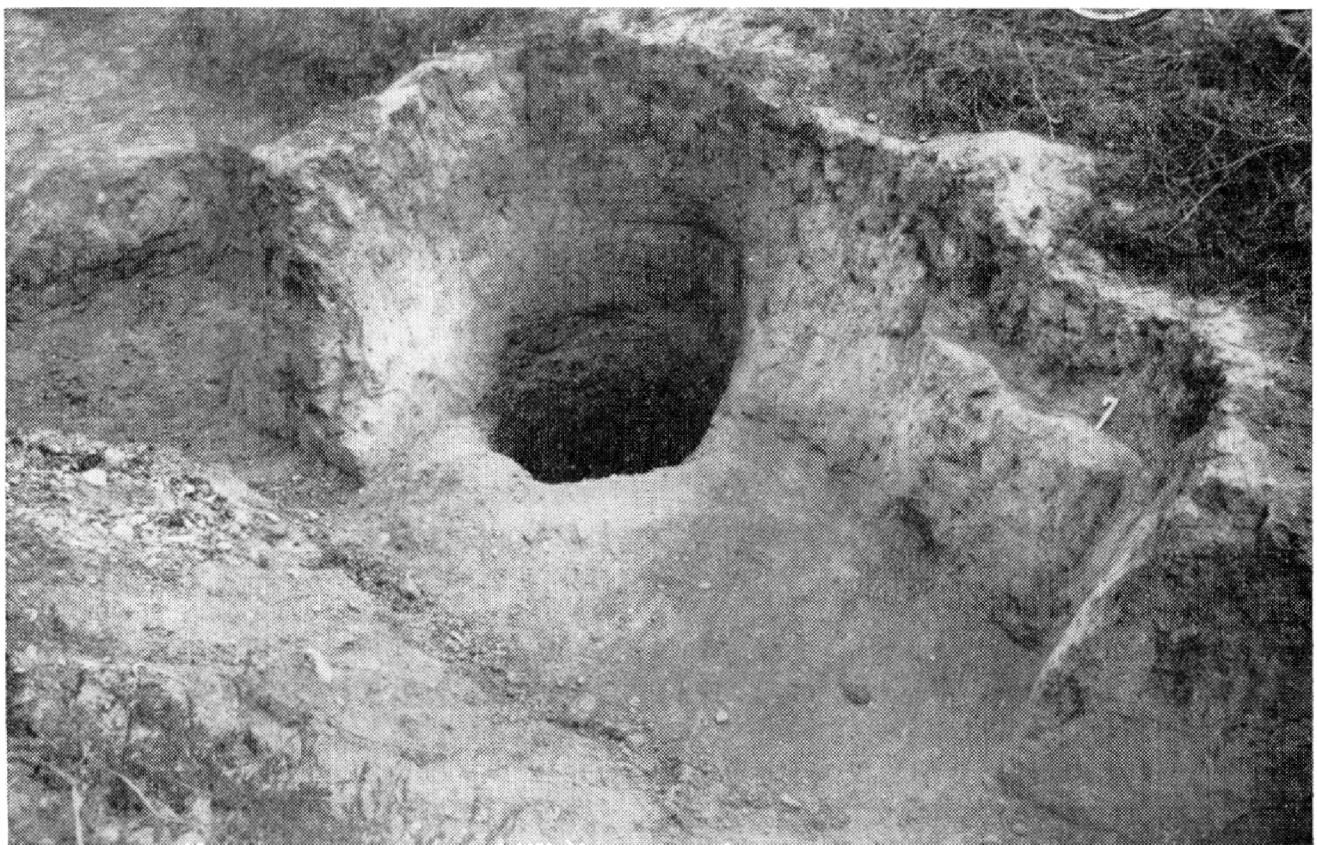
Obr. 3. Šamorín-Šamot. Zvyšok objektu č. 7 s cylindrovou jamou.

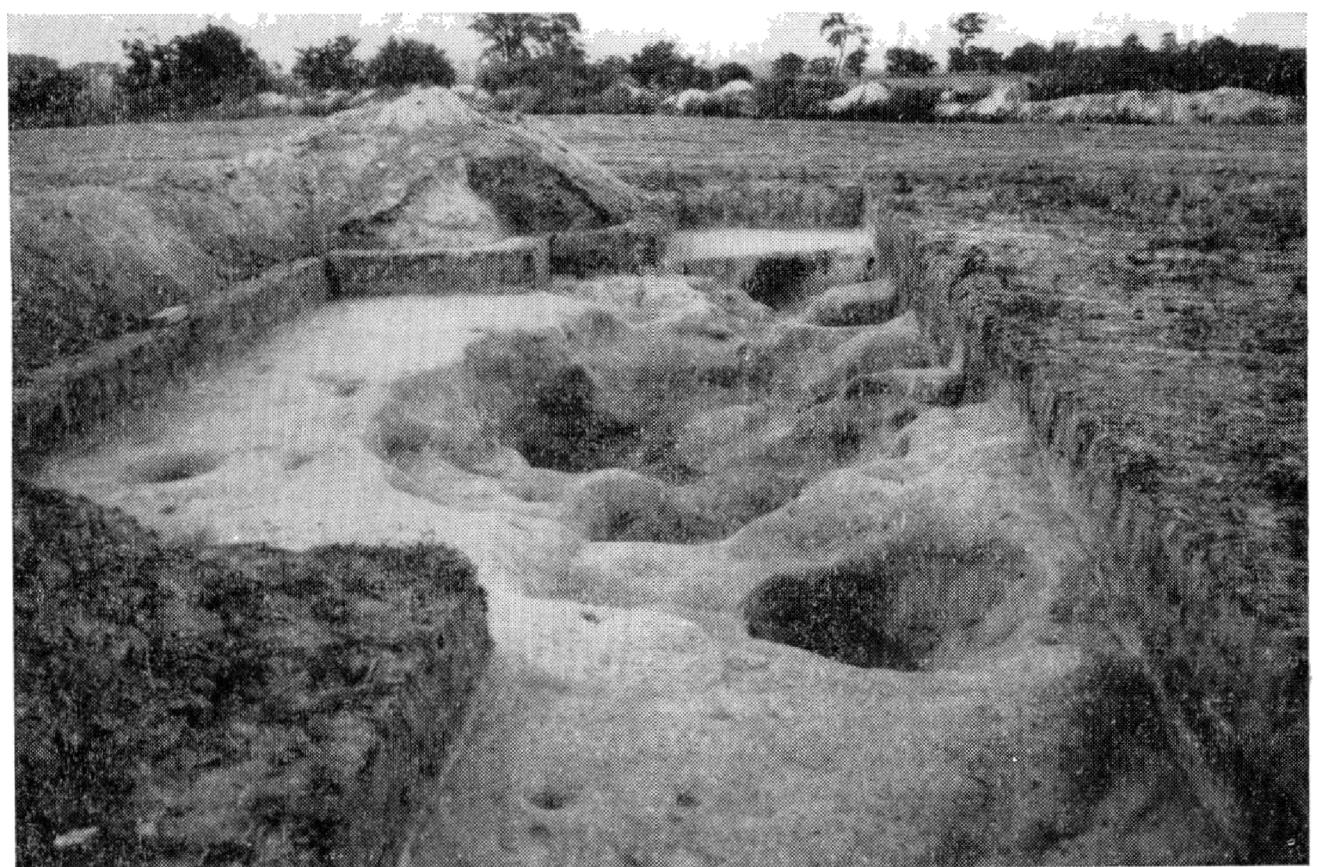
Obr. 4. Šamorín-Šamot. Objekt P-1 v popredi.

Objekt P-1: Nachádza sa v západnej časti spomínamej plochy. Má tvar nepravidelného obdĺžnika, dlhšou osou orientovaného S—J. Maximálne rozmery sú 410×300 , nerovnomerné dno sa nachádza v hĺbke 115 cm. V juhozápadnom rohu sa v hĺbke 80 cm nachádza lavicovitá vyvýšenina. Od tejto úrovne nadol tvorila výplň popolovitá zem s rozptylenými keramickými fragmentami z polovice 12. stor. (obr. 4, 5).

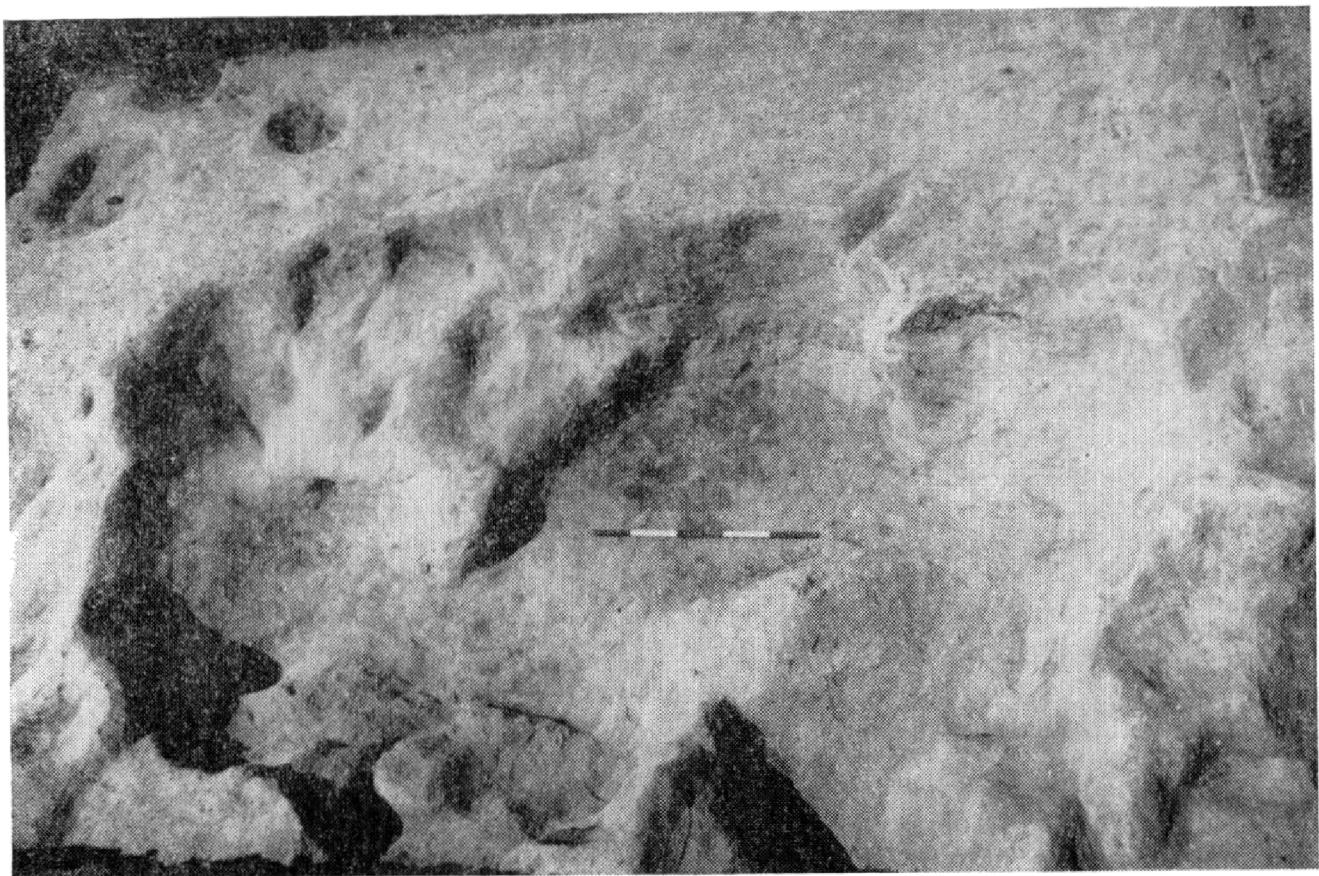
Obr. 5. Šamorin-Šamot. Objekt P-1.

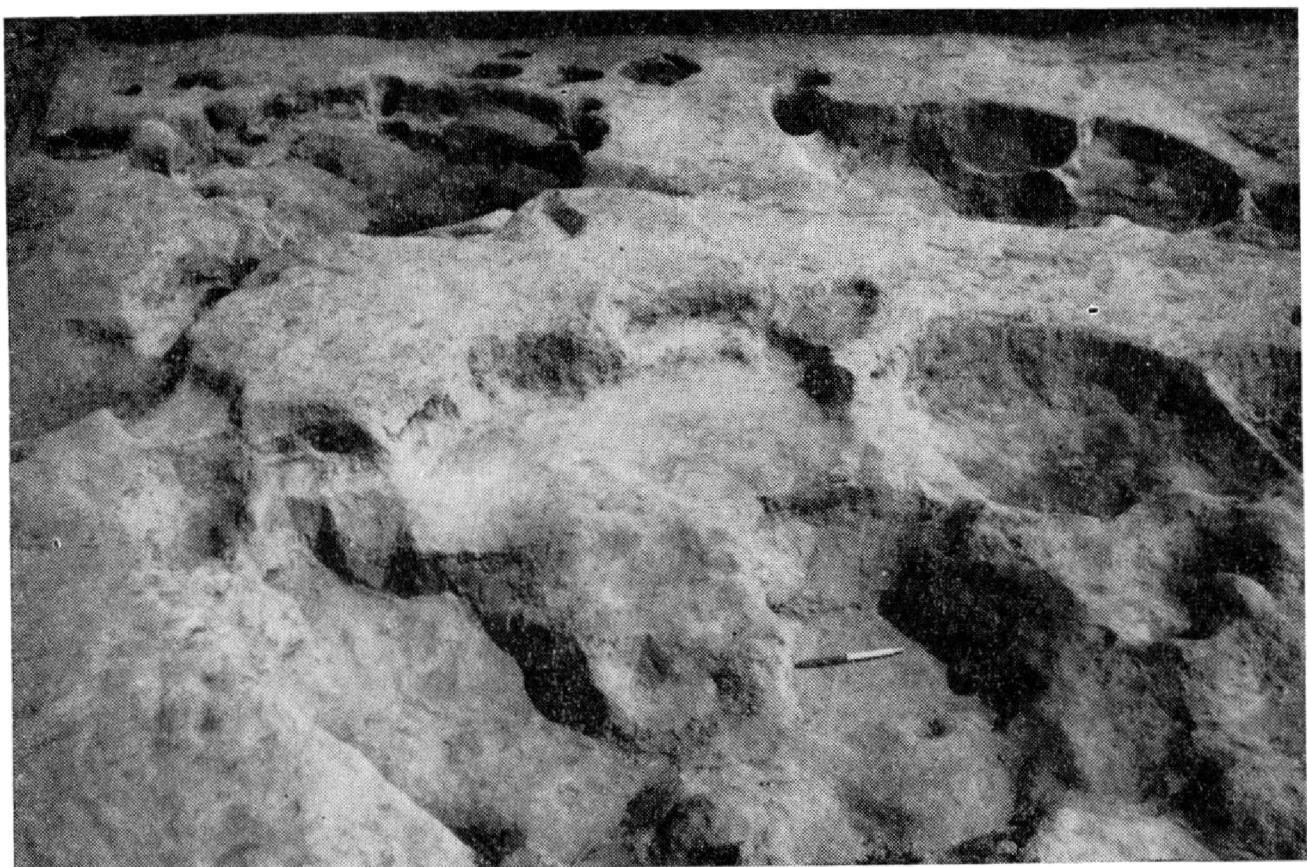
Obr. 6. Šamorin-Šamot. Objekt P-2 v popredi, vzadu objekty P-3 a 4.

Objekt P-2: Nachádza sa severnejšie od objektu P-1. Má tvar kosodĺžnika s rozmermi 450×360 cm, zahľbenie 85 cm. Keramické fragmenty z výplne sú tiež z polovice 12. stor. (obr. 6).

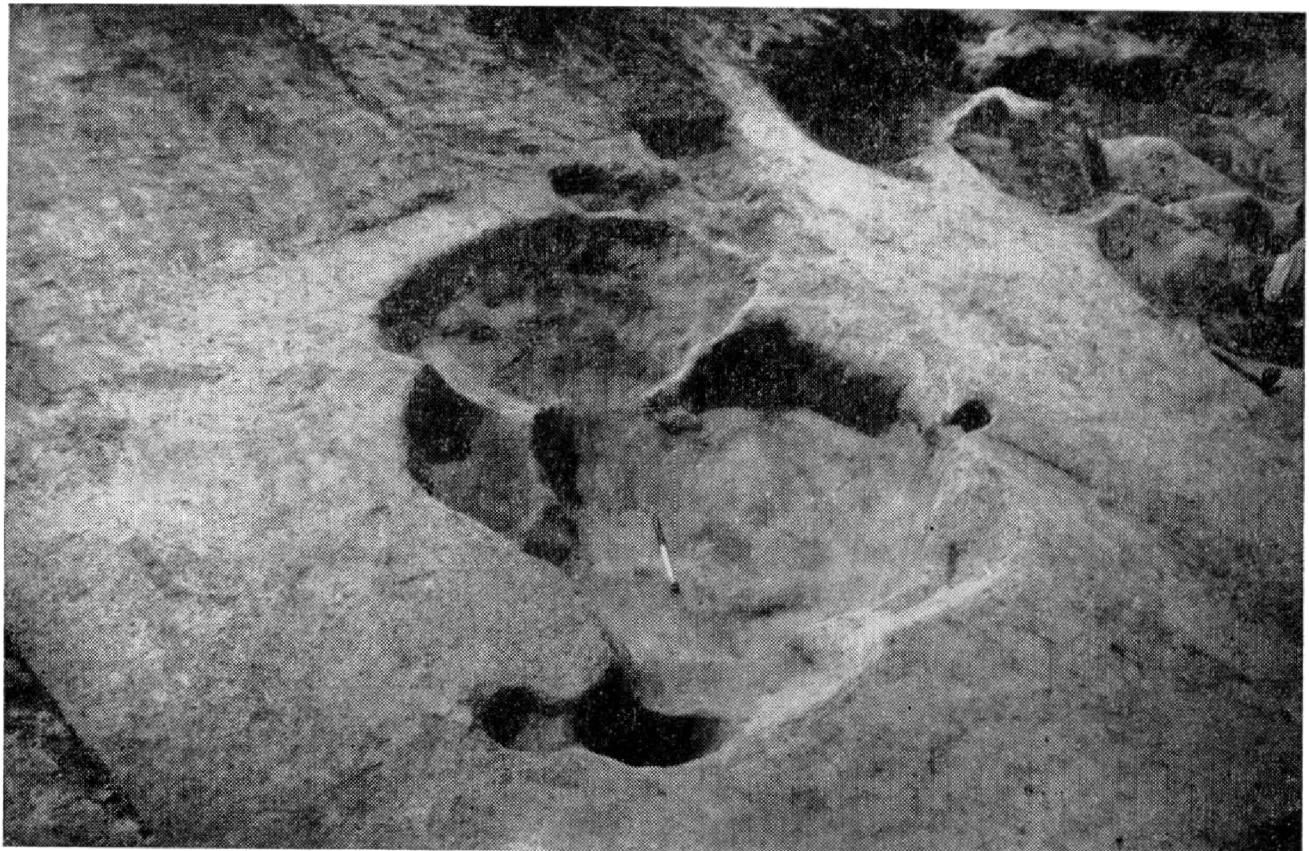
Obr. 7. Šamorín-Šamot. Objekt P-3.

Objekt P-3: Nachádza sa východne od objektu P-1. Skladal sa zo vstupného priestoru, obytnej časti a výklenku, nadväzujúcich na seba v smere hlavnej osi, ohraničenej kolovými jamami (obr. 7). Z keramických fragmentov možno rekonštruovať hrncovitú nádobu vysokú 37 cm, Ø dna 14,5 cm, na ktorom je značka v tvare kríža vpísaného do kruhu s Ø 3 cm. Vo východnej časti obytnej miestnosti sa našlo 11 kostených platničiek o rozmeroch $3,2 \times 0,6$ cm s dvoma železnými nitmi na pripomienanie, zdobených piatimi krúžkami, a dve kostičky predstavujúce zrejme polotovar. Pôvodne zdobili opasok, ktorého pracka sa našla vo fragmentoch.

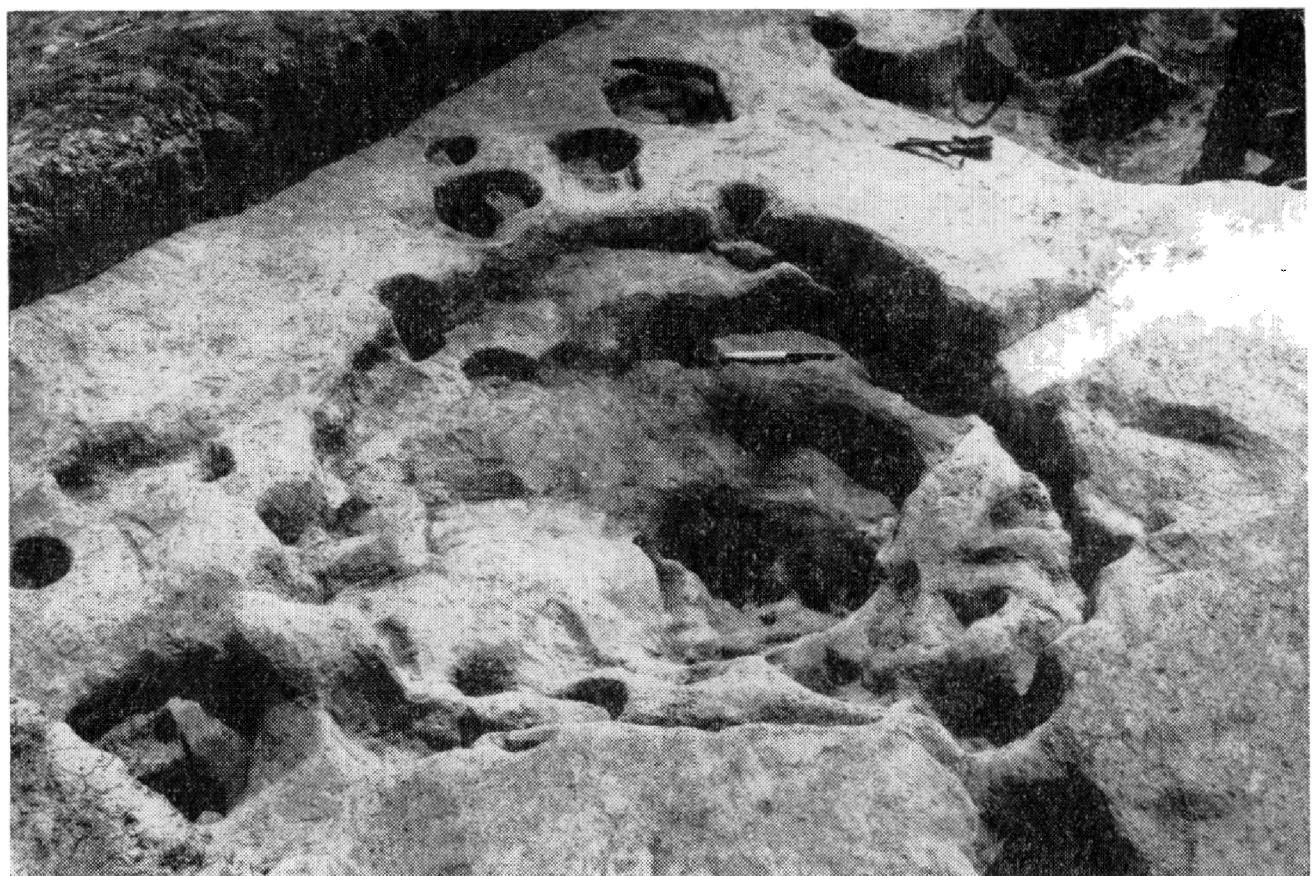
Obr. 8. Šamorín-Šamot. Objekt P-4.

Objekt P-4: Nachádza sa severnejšie od objektu P-3. Jeho tvar bol kruhovitý s Ø 290 cm, s kolovou jamou o Ø 55 cm uprostred. Po obvode sú v hlavnom obryse 4 kolové jamy umiestnené do vrcholov lichobežníka. Po celej dĺžke obvodu badať žliabok hlboký 10—15 cm, široký 2—3 cm, šikmo smerujúci nadol ako zvyšok zahľbenej časti kužeľovitej strechy (obr. 8). Profily okrajov nádob zaraďujú objekt do 2. polovice 14. stor. Je pozoruhodné, že priamo vo výplni sa našli štyri fragmenty okrajov hlinených kotlíkov.

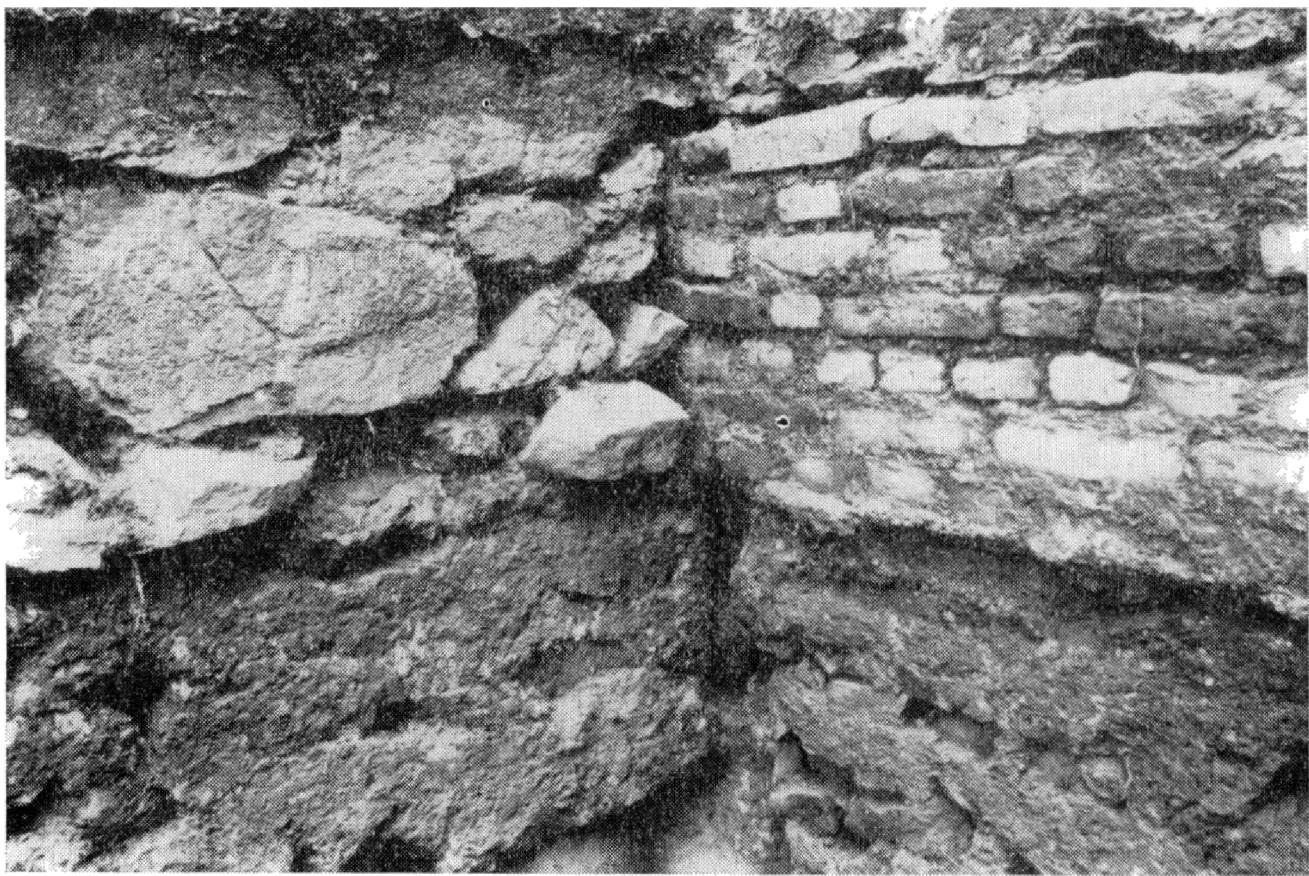
Obr. 9. Šamorín-Šamot. Špára v základovom murive sakrálnej stavby pri napojení sakristie.

V exteriéri sakrálnej stavby sa vytýčilo a vyhľbilo 5 sond. Získané výsledky ukázali, že pochovávanie, zachytené v troch sondách, bolo sporadické. Sústredilo sa iba na ploche kostolného návršia, ktorého obvod lemuje steny sakrálnej stavby vo vzdialosti 3—10 m. Pri jednej kostre (zo 16) sa našli zvyšky čepca, ktorého lem tvorili drobné rôznofarebné korálky. V zásype dvoch hrobov sa našli keramické fragmenty z 15.—16. stor. Sondou č. 3 sa zistila evidentná špára v základovom murive sakristie a apsydy (obr. 9). Rovnaká situácia sa zistila aj v sonde č. 2, kde bola základová špára sakristie o 10 cm hlbšie ako u lode.

Grundmauer der Sakristei und des Schiffes fest (Abb. 9). Das Studium der schriftlichen Quellen zeigte, daß die archäologische Untersuchung an einer historischen Stelle verwirklicht wurde, die urkundlich zum erstenmal im Jahr 1238 als Villa Samud erwähnt wird. Ihre Anfänge reichen, den Untersuchungsergebnissen nach zu schließen, in die Mitte des 12. Jahrhunderts zurück. In der zweiten Hälfte des 13. Jahrhunderts baute man hier ein Sakralobjekt, das in den Bereich der frühromanischen kleinen Ziegelkirchen im Westteil des Žitný ostrov (Große Schüttinsel) gehörte (Abb. 10—13).

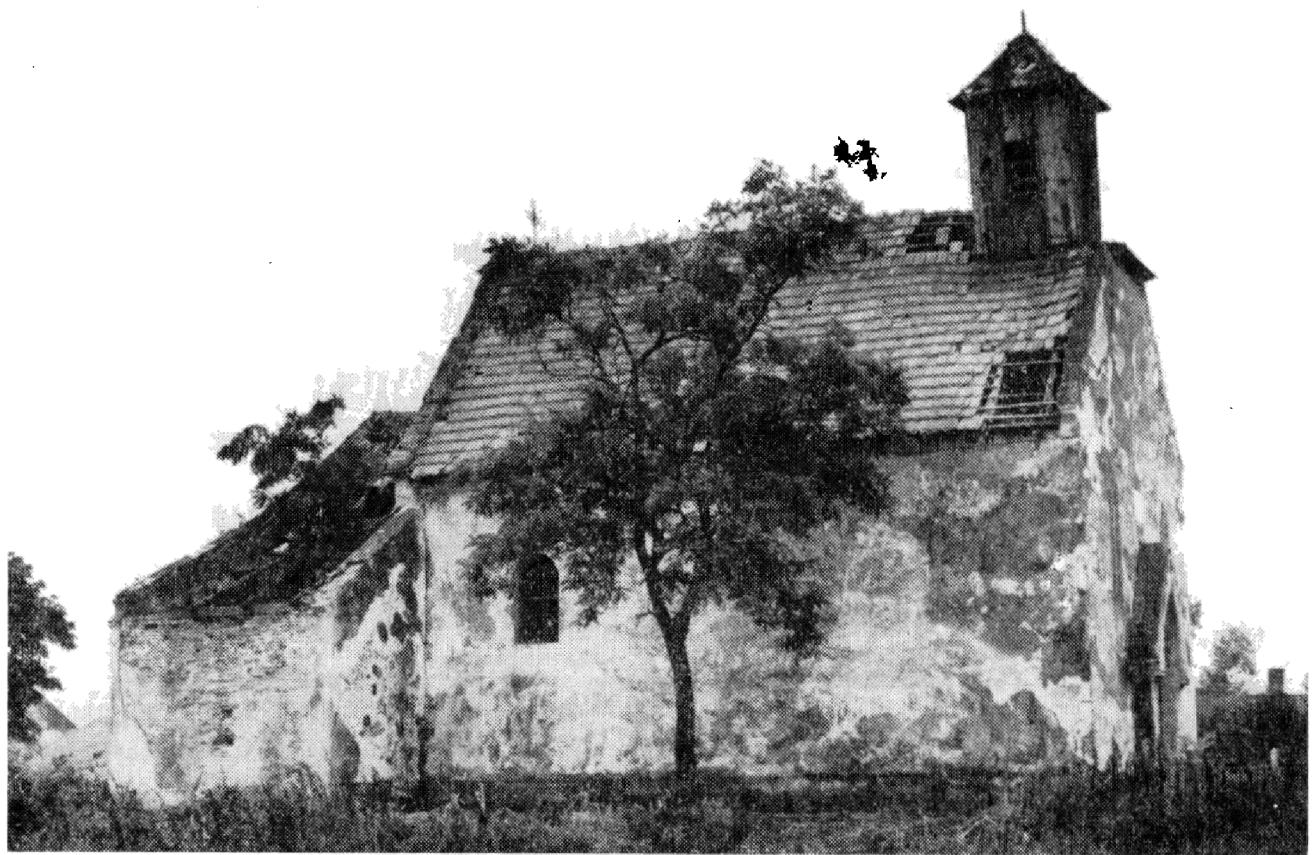
Obr. 10. Šamorín-Šamot. Sakrálna stavba sv. Margity.

Sakrálna stavba s patrocíniom sv. Margity sa skladá z jednoloďového prieštora a polkruhovitej apsydy zaklenutej krízovou klenbou (obr. 10). Sakristia na severnej strane apsydy je, ako ukázal výskum, pristavaná neskôr. Zaklenutá je valenou klenbou a v osi má románske okienko rovnakého charakteru, okienka v plásti apsydy a na juhozápadnom rohu lode (obr. 11). Pôvodný portál na južnej strane je dnes zamurovaný. Portál v západnom hľadkom priečeli sa začal používať, podľa svedectva hrobov, priamo pred ním, neskôr niekedy v 16. až 17. stor. (obr. 12). Architektonickým rozborom sakrálnej stavby sa naposledy zaoberal Václav Mencl (1937, s. 301 a nasl.) a zaradil ju do okruhu neskororománskych a prechodných tehlových kostolov rozšírených v západnej časti Žitného ostrova ako dôsledok živej kolonizácie tohto regiónu v období po tatarskom vpáde. Na ilustráciu možno uviesť ďalšie stavby tohto typu v Rohovciach, Hamuliakove, Kalinkove, Šamoríne, Štvrtku na Ostrove. Niektoré z nich majú polygonálne apsydy čiže sú v podstate ranogotické. Do skupiny s polkruhovitou apsidou, ktoré sú možno staršie ako predchádzajúce, patrí okrem Roho-

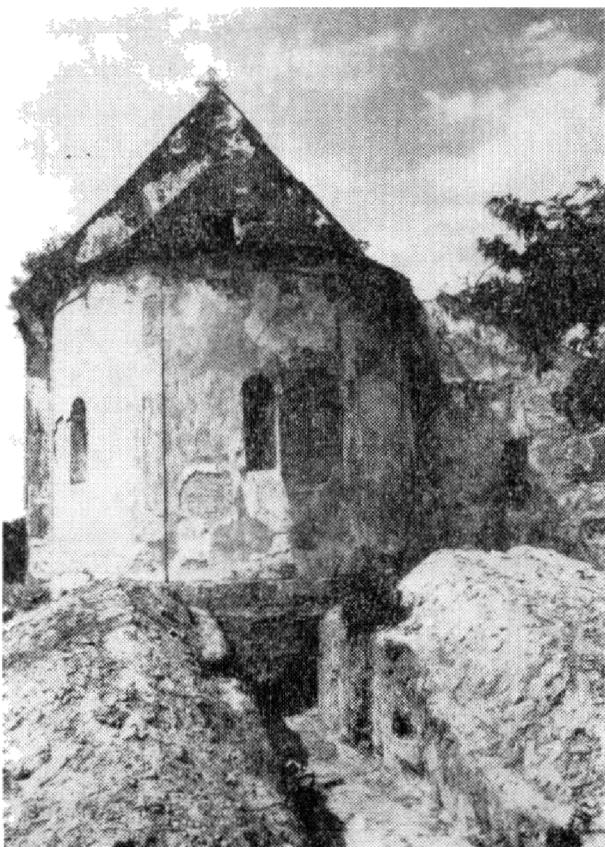
Obr. 11. Šamorín-Šamot. Ostenia okienok v sakristii a apside.

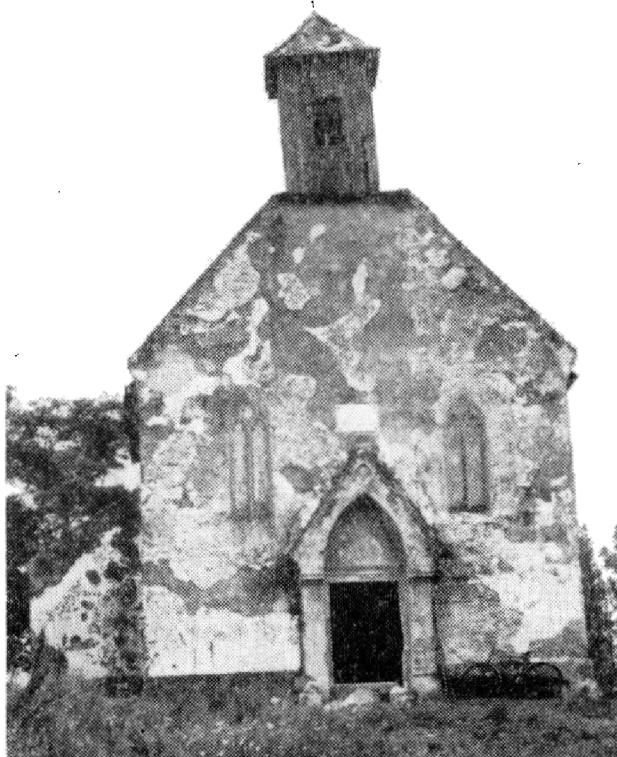
Obr. 12. Šamorín-Šamot. Priečelie sakrálnej stavby s portálom.

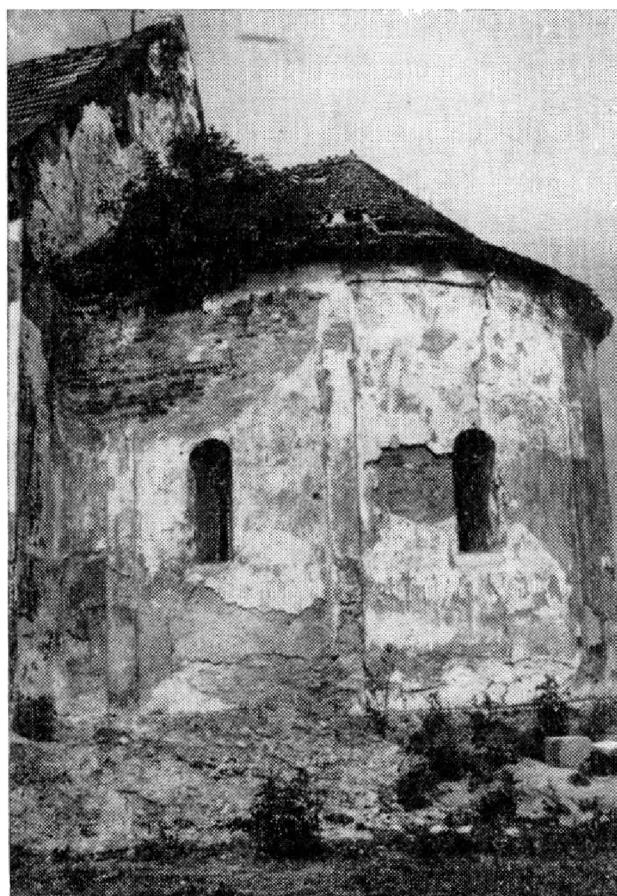
Obr. 13. Šamorin-Šamot. Apsida sakrálnej stavby v hornej časti zdobená zuborezom.

vieci stavba v Šamoríne-Šamote. Podľa V. Mencla (1937, s. 312) bola vybudovaná v rovnakom období ako sakrálna stavba v Šamoríne, t. j. v 60-tych rokoch 13. stor. Jej neskororománsky charakter potvrdzuje motív zuborezu viditeľný na časti južného múra apsydy (obr. 13).

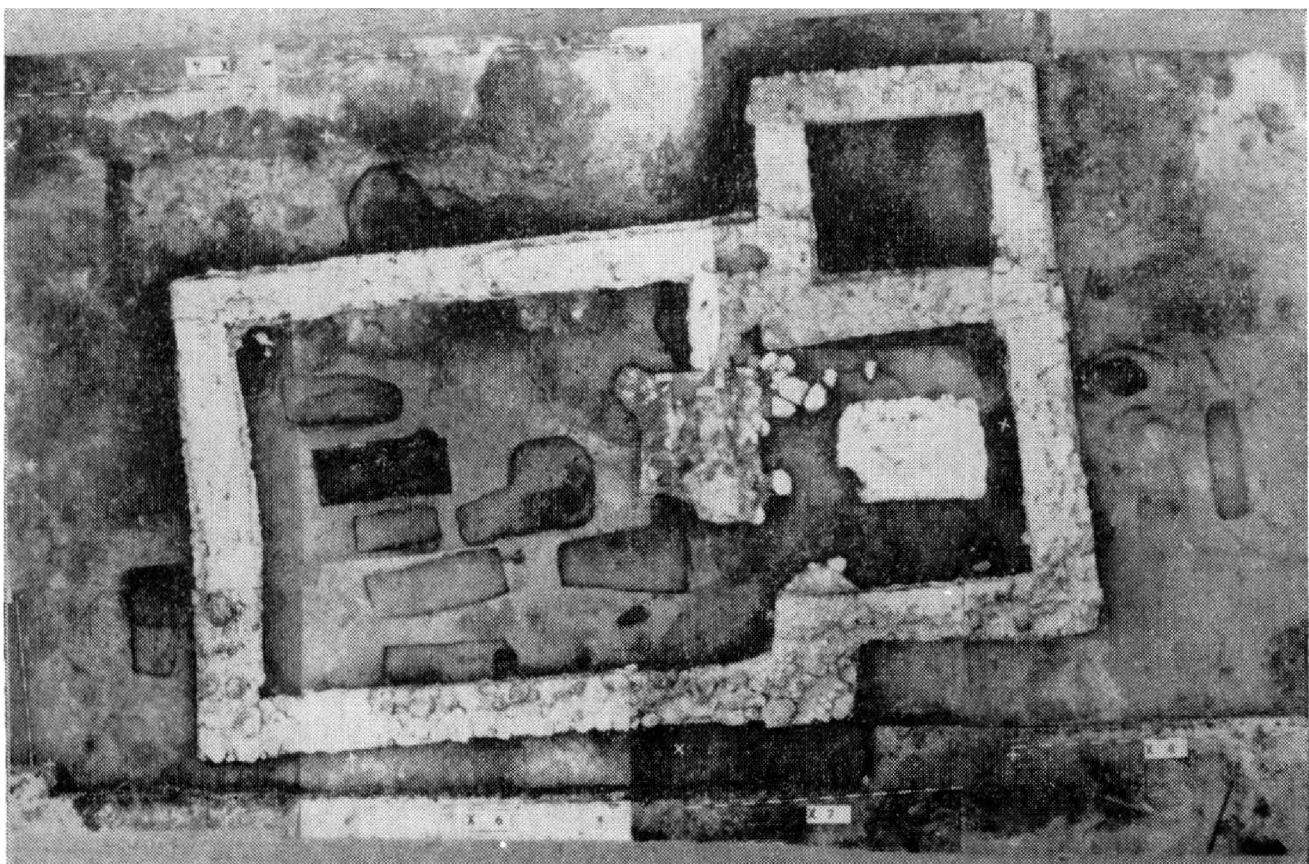
Obr. 14. Chľaba. Fotogrametrický plán odkrytých zvyškov sakrálnej stavby.

Dnešná obec Chľaba sa nachádza z geografického hľadiska v ľahko vymedziteľnom mikroregióne; zo severu ju obklopujú chrbty Kováčovských kopcov, z východu rieka Ipeľ a z juhu Dunaj. Významná strategická poloha, ako i bezprostredná blízkosť Dunaja, boli príčinou intenzívneho osídlovania okolia od praveku až po súčasnosť. Lokalitu, ktorá sa skúma už tretiu sezónu, objavil T. Kolník a S. Soproni v roku 1958 priamo v profile dunajského brehu. Výskum ukázal, že ide o zvyšky stredovekej sakrálnej stavby jednoduchej dispozície, skladajúcej sa z obdĺžnikovej lode a temer štvorcovej apsydy (obr. 14). Na jej

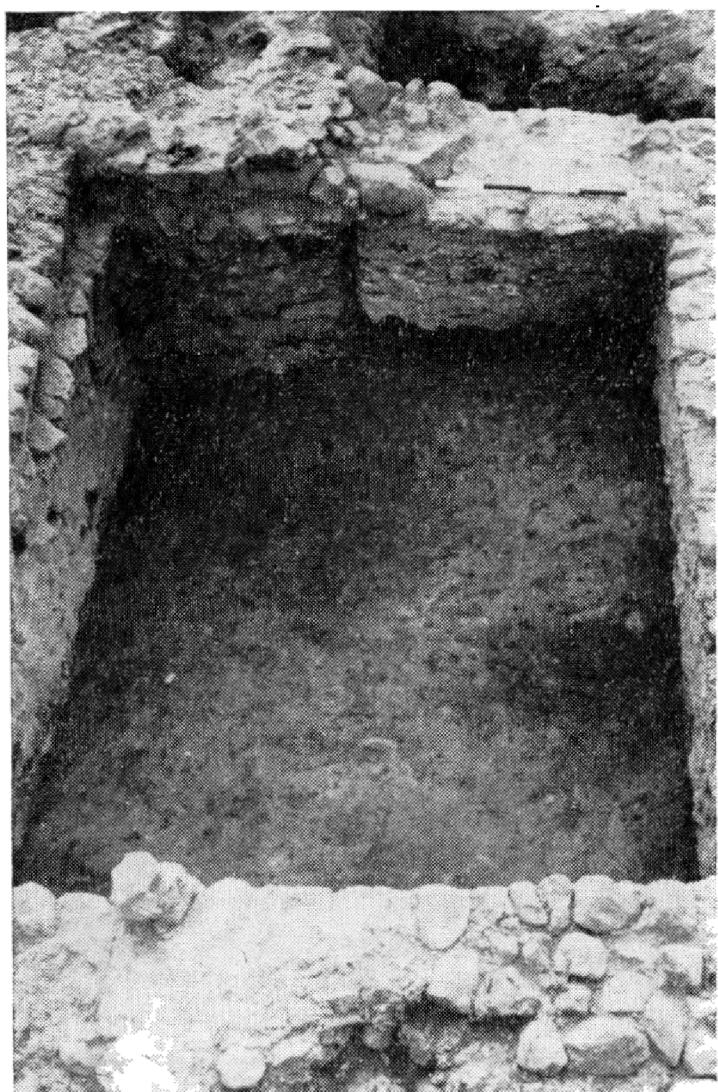
Obr. 15. Chľaba. Špára v základovom murive sakrálnej stavby pri napojení sakristie.

severnej strane bola dodatočne pristavená sakristia v tvare obdĺžnika (obr. 15). Okrem základového a miestami nadzemného muriva sa zachoval i zvyšok podlahy lode a základ oltárnej menzy (obr. 16, 17). V interiéri a exteriéri sakrálnej stavby sa odkrylo 16 hrobov, v nich 6 bolo porušených recentnými zásahmi, superpozíciou a v jednom prípade i základovým murivom kostola. Z pochovaných jedincov bolo desať dospelých a šesť detí. Polovicu dospelých tvorili ženy, v štyroch prípadoch bolo pohlavie neurčiteľné a iba v jednom prípade bol v hrobe muž. Okrem bežného uloženia mŕtvyx v hrobe bola kostra č. 1 pohodená na bruchu v mierne skrčenej polohe s hlavou vyvrátenou nahor, zaťažená dvoma väčšími kameňmi (obr. 18). Niet pochýb, že tu ide o fyzicky či psychicky menej hodnotného jedinca a zataženie mŕtveho kameňmi je dokladom protivampirických opatrení.

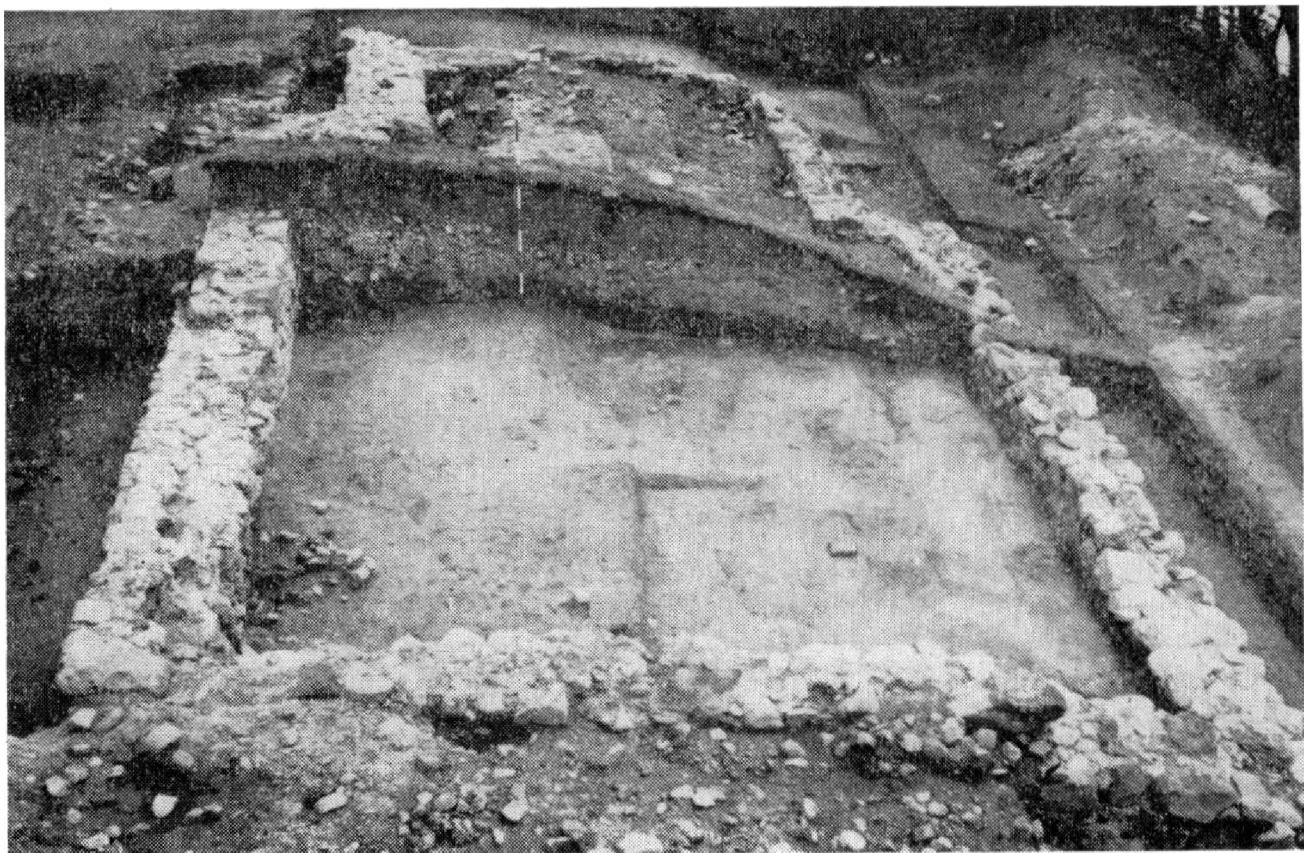
Obr. 16. Chľaba. Detailnejší pohľad na odkryté murivo.

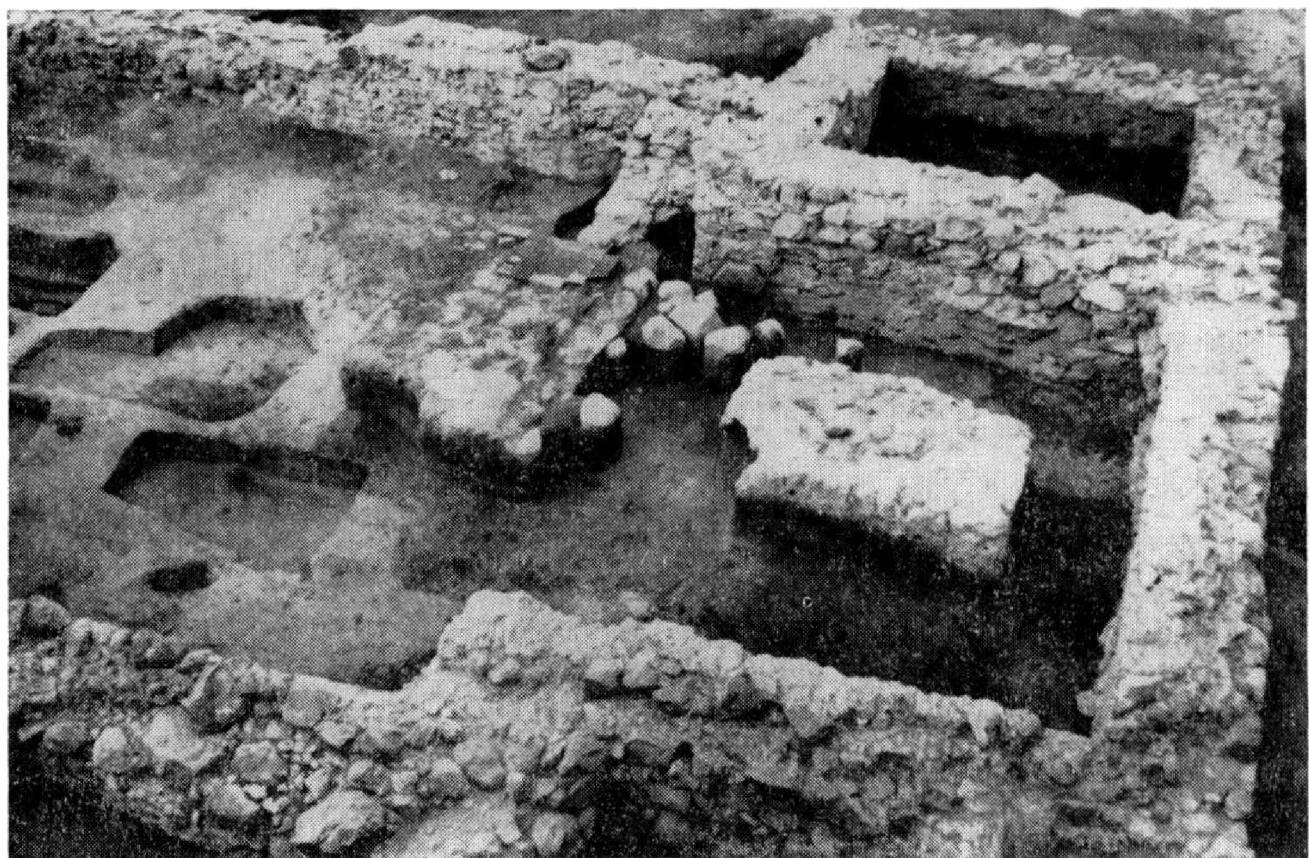
Obr. 17. Chľaba. Pohľad do interiéru sakrálnej stavby so základmi oltárnej menzy, dlažbou lode a hrobovými jamami.
