Zisťovací historicko-archeologický výskum areálu národnej kultúrnej pamiatky kaštieľa v Holíči, okr. Senica

Archaeologia historica. 1981, vol. 6, iss. [1], pp. 443-456

Zisťovací historicko-archeologický výskum areálu národnej kultúrnej pamiatky kaštieľa v Holiči, okr. Senica

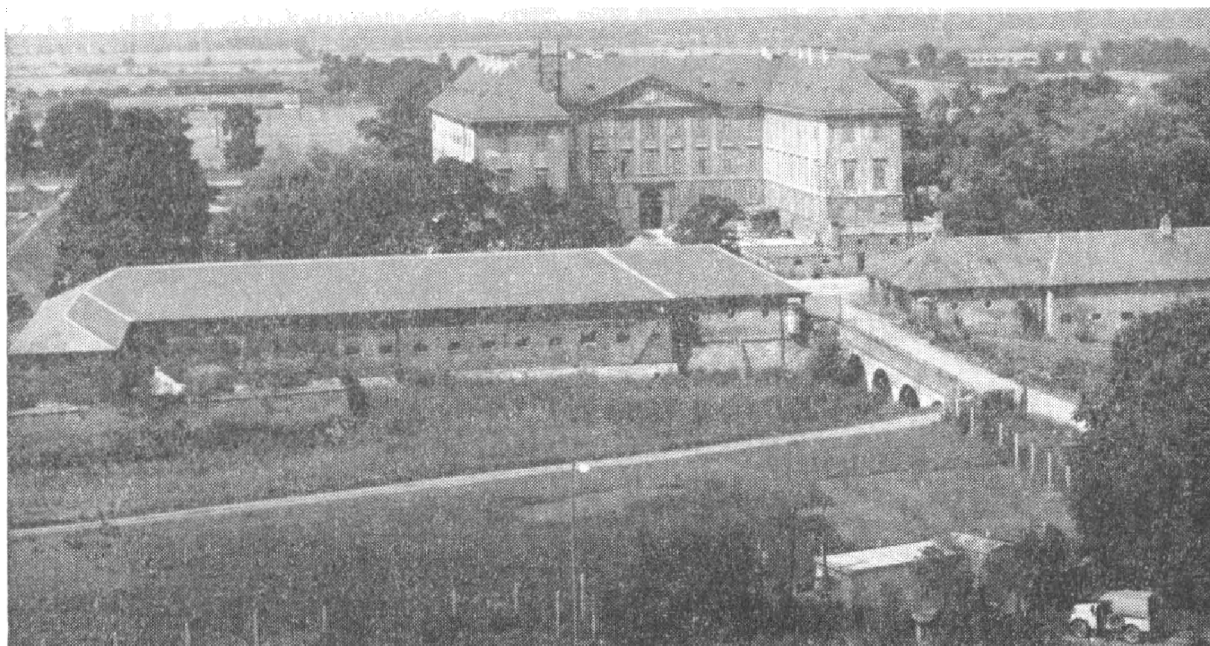
Obr. 1. Holíč-kaštieľ, pohľad na areál skúmanej NKP od juhovýchodu. Foto D. Tóth.

Dnešný neskorobarokový výzor holičského kaštieľa je výsledkom prestavby renesančnej protitureckej pevnosti na reprezentačné sídlo cisárskej rodiny Habsburgovcov. Trojpodlažná obytná budova, pôdorysne riešená do tvaru písmena U je obohnaná mohutným dvojnásobným systémom hradobného múru a priekopy, za ktorými pokračoval rozsiahly ohradený park, zlikvidovaný po roku 1919. Objekt sa nachádza v západnej a najnižšie položenej časti mesta Holíča, v nadmorskej výške 165 metrov. Poloha kaštieľa na západnom okraji ostrohovitého výbežku, hraničiaceho s bývalým inundačným pásmom rieky Moravy, ktoré tvorí s okolitým močaristým terénom a potokom Chvojnicou prirodzenú obranu z troch strán (západ, sever, juh) poukazuje na jeho pôvodnú funkciu a zodpovedá popisu obliehania vodného hradu zo začiatku 14. storočia (obr. 1).

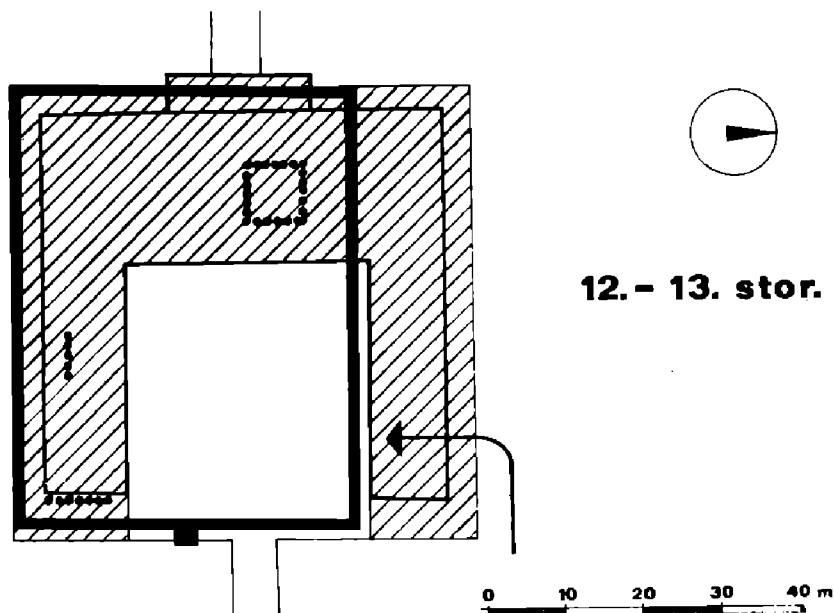
Obr. 2. Holič-kaštieľ, pôdorys prvej etapy výstavby objektu: 12.–13. storočie. Zameral a vykreslil D. Tóth.

Nálezy z najstaršieho obdobia sa nachádzali na povrchu čiernej mastnej organogénnej zeminy; sústreďovali sa v suterénoch južného krídla kaštieľa a v južnej časti nádvorja, kde vrstva vystupovala najvyššie — 162 m n. m. Zo zistenej konfigurácie pôvodného terénu v areáli skúmaného objektu vyplýva, že uvedené polohy tvorili akýsi polostrov vystupujúci z okolitých bažín, ktorý bol od východu volne prístupný. Tieto prírodné danosti využili prví obyvatelia areálu pri budovaní opevnenia, ohraničujúceho plochu zhruba 57×39 metrov.

Hradobný múr, široký 155 cm — v nadzákladovej časti 140 cm — ktorý nahradil pravdepodobne staršie opevnenie (palisádové žľaby), vybudovali z lomového kameňa miestnych zdrojov (mäkký vápenec, zložený výlučne

z lastúr morských živočíchov s obalovým vápenným tmelom) zalievaného vápennou maltou s veľkým obsahom hrubozrnného piesku. Z muriva opevnenia, zahĺbeného 150–180 cm do ílovitého podložia a rešpektujúceho pôvodnú niveletu (200 cm pod barokovou dlažbou) i najstaršie osídlenie sa zachovala v základoch takmer úplná východná strana v strede s oporným pilierom a časť západnej strany, zabudovaná spolu s južnou do základov renesančnej terasy

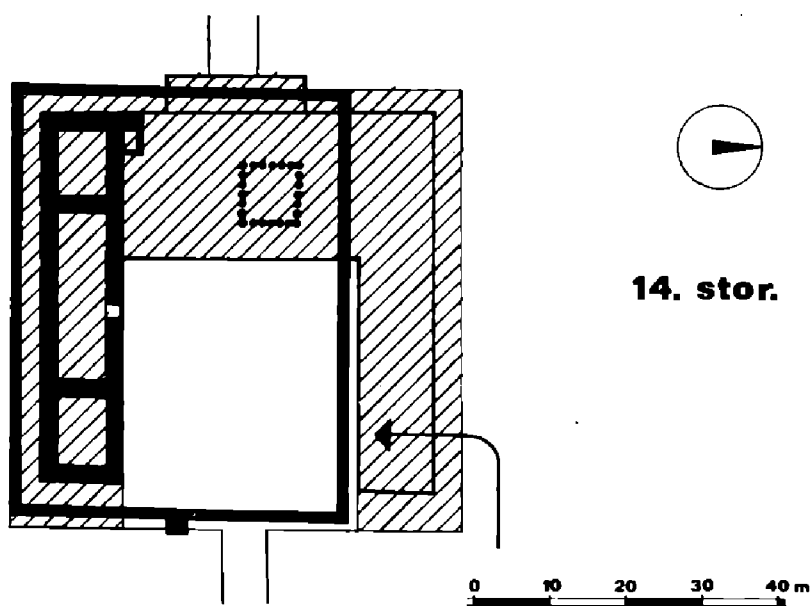
Obr. 3. Holič-kaštieľ, pôdorys druhej etapy výstavby objektu: 14. storočie. Zameral a vykreslil D. Tóth.

Dominantu kompozície hradného areálu prvej stavebnej fázy, t. j. kamennú obytnú budovu — palác, či vežu — sa archeologickým výskumom nepodarilo odkryť. Sekundárne použité opracované kamene a celé bloky murív s béžovými povrchovými nátermi, štruktúrou príbuzné murivám opevnenia (potvrdené chemickými rozbormi vzoriek) sa zistili v základoch prístavby z 15. storočia, situovanej do západnej a najlepšie chránenej časti opevneného areálu, kde možno neznámu stavbu najskôr predpokladať (obr. 3 — plán).

budovu, ktorá sa presadzuje ako samostatná stavebná jednotka, nezávislá od opevnenia. Vybudovanie nového priestranného objektu obdĺžnikovej, trojpriestorovej dispozície s vybiehajúcou hranolovou vežou v severozápadnom nároží predstavuje obmenu nového typu paláca nesúvisiaceho s opevnením, kde stredný, t. j. najväčší priestor je uzavretý z dvoch užších strán vežami, podobne ako v Dobrej Nive, resp. v Liptovskom Hrádku (Menclová 1973).

Dvojpodlažná stavba umiestnená do južnej časti areálu rovnobežne s opevnením, rešpektujúc tak kamenný obytný objekt prvej stavebnej fázy, vytvorila základnú osnovu južného krídla holičského kaštieľa. Archeologickým výskumom sa zistilo, že palác o rozmeroch 49×11,5 metrov, orientovaný po dĺžke V-Z vystavali v jednej stavebnej etape. Dokladajú to odkryté jednoliate obvodové murivá, zachované pod novšími plentážami a omietkami dodnes do výšky prvého poschodia. Základové murivá dosahujúce hrúbku 225 cm sú vybudované z mäkkého vápenca, štiepaného do tvaru obdĺžnikových kvádrov rôznej veľkosti. Takto ukladaný lomový kameň, úsporne zalievaný žltkastou vápennou maltou vytváral dojem riadkovaného muriva. Základová škára zahĺbená do vrstvy čiernej zeminy ležala o 150 cm plytšie ako základy predgotického opevnenia a porušila objekty najstaršieho osídlenia. Základy veže, zapustené takmer o 90 cm hlbšie (so stenčným východným a severným obvodovým múrom), zodpovedali prehĺbenému suterénnemu priestoru s vnútornou svetelnosťou 170×220 cm, ktorý mal v strede západnej steny vetrací otvor štvorcového prierezu (30×30 cm), umiestnený 15 cm nad základovou škárou.

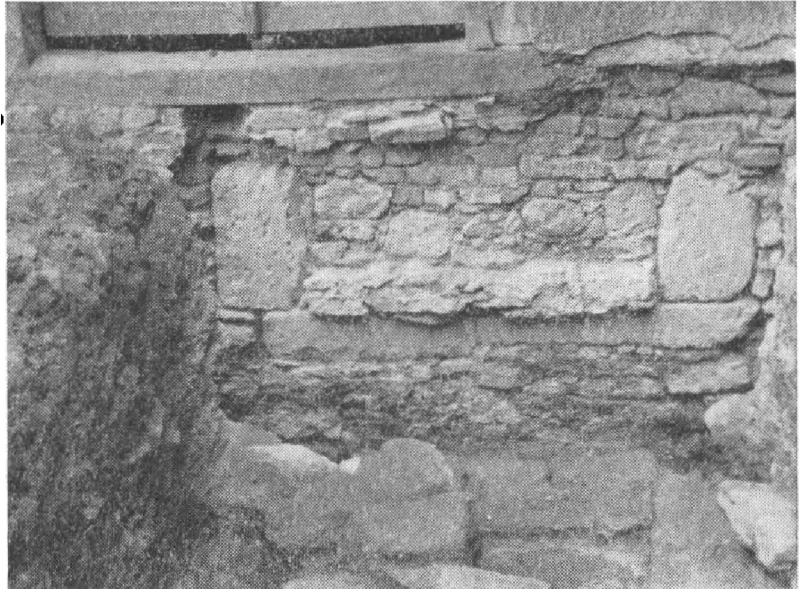
Obr. 4. Holíč-kaštieľ, fragment kamenného portálu v severnom múre staršieho gotického paláca. Foto D. Tóth.

Archeologická sonda v nádvorí pozdĺž severného obvodového múru paláca odkryla približne v strede jeho dĺžky spodnú časť gotického portála s rozpätím 130 cm (obr. 4). Portálom sa predchádzalo šiestimi stupňami kamenných schodov do stredného — najväčšieho suterénneho priestoru a odtiaľ priechodmi do západnej časti paláca, včítane veže. V hĺbke 134 cm pod prahom portálu sa zistila pôvodná interiérová niveleta dlažby, resp. udusanej ílovitej

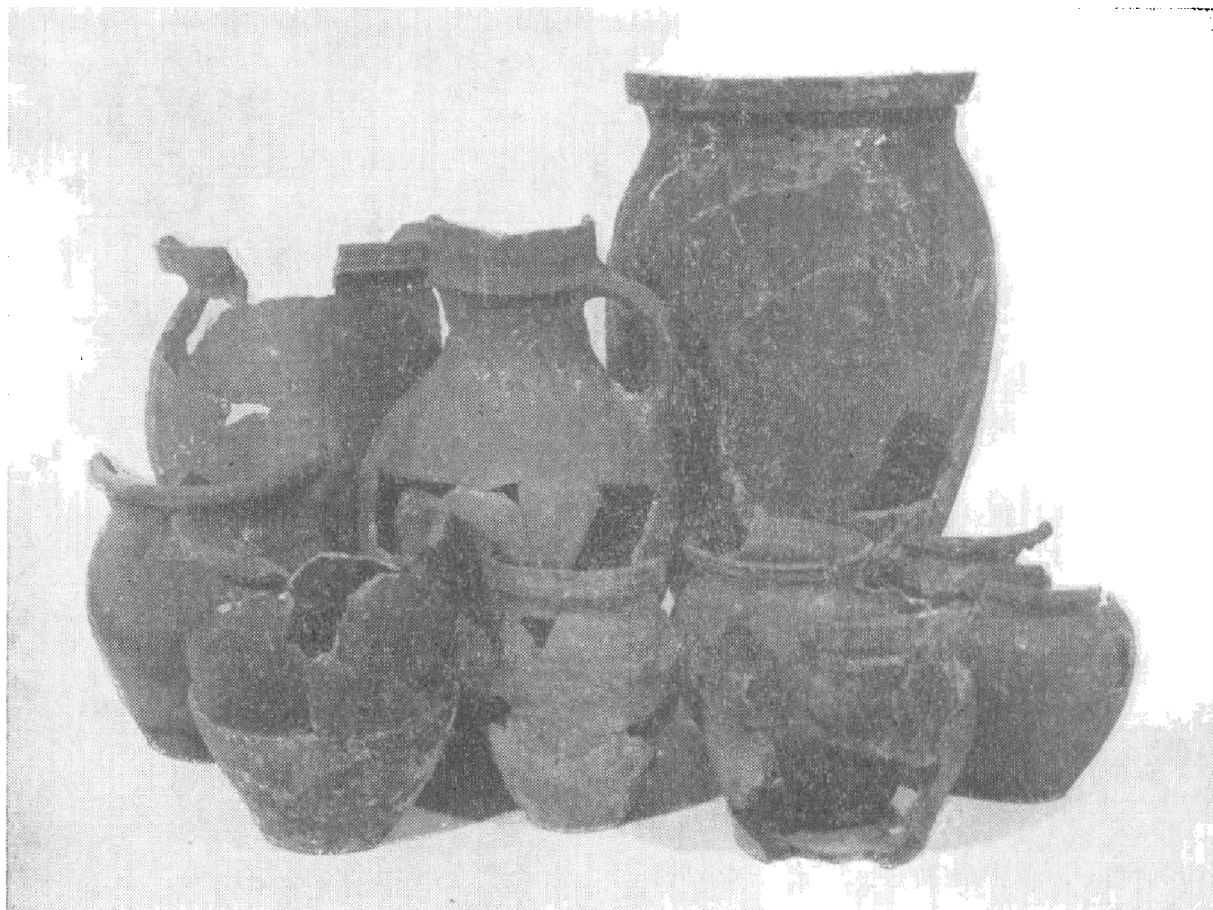
Obr. 5. Holič-kaštieľ, výber keramiky zo zásypu vysunutej veže staršieho gotického paláca. Foto D. Tóth.

Interiér suterénu veže, na rozdiel od ostatných priestorov paláca prehĺbený, bol zasypaný kamennou deštrukciou a množstvom zrekonštruovateľnej keramiky, dokladajúcej zánik stavby v priebehu 15. storočia. V keramickom súbore sa opakovali predovšetkým hrnce — bezuché i s uchami a džbány v rôznych odtieňoch šedej farby. Maximálne vydutie nádob bolo v hornej tretine; okraje ústí rímsovite profilované, prípadne gambovite zosilnené. V dekore prevláda rytá výzdoba horizontálnych línií, vytvárajúcich rebrovanie, objavuje sa však aj plastická výzdoba nalepovaných pretláčaných líšt. Nádoby boli vyrobené formovaním na rýchlorotujúcom hrnčiarskom kruhu s odrezanými, ale aj druhotne upevnenými dnami. Výnimku tvoria dve malé hrncovité nádoby vyrobené zo zrnitejšieho materiálu technikou obtáčania so stopami

podšýpky a slabo čitateľnými značkami na dne. Ich maximálna výduť bola v strede výšky. Okraje lievikovité nasadené mali nábeh na jednoduchú profiláciu. Výzdoba rytých špirál v kombinácii s presekávanou vlnovkou a slzičkovými vpichmi pokrývala celý povrch. Obe nádoby vymykajúce sa svojim prevedením, tvarom i výzdobou z vyše popísaného celku zastupujú starší horizont doznievania mladohradištnej keramiky (obr. 5).

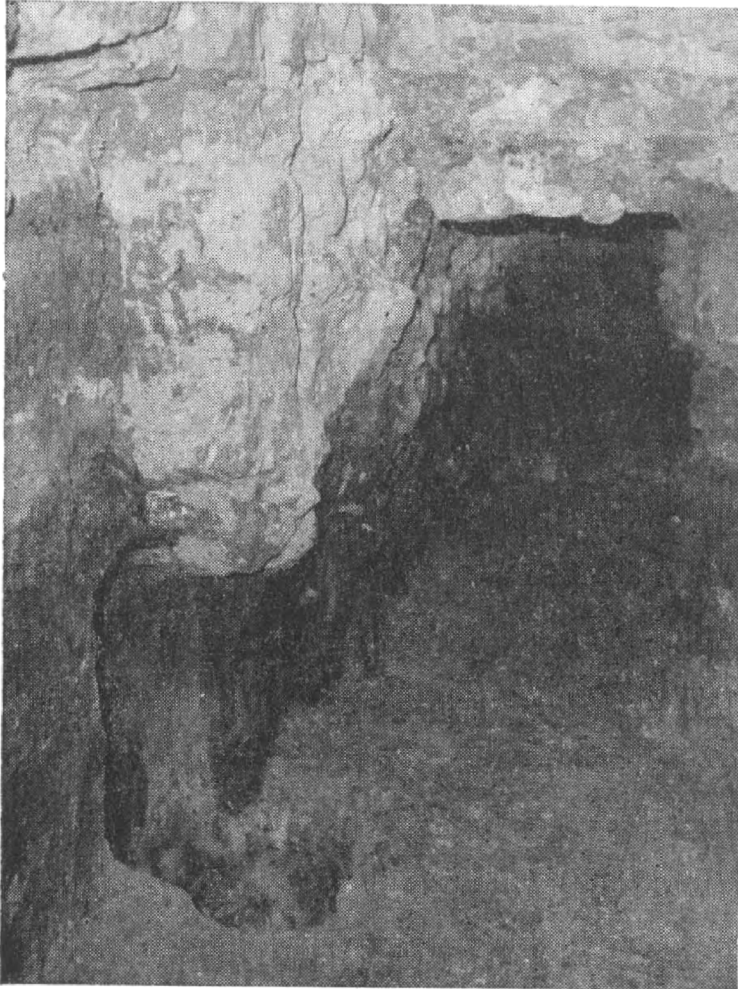
Obr. 7. Holíč-kaštieľ, odkrytá podzákladová pilotáž neskorogotického paláca. Foto D. Tóth.

stavebnej fázy bolo však vybudovanie hustej podzákladovej drevenej pilotáže, zapustenej hlboko do bažinatého terénu (160,00 m n. m.) Drevené koly, na ktoré použili kmene duba, brezy a jelše, boli na koncoch zahrotené a opálením zakonzervované. Pilóty s rozdielnymi priermi (10—25 cm) i dĺžkami (120 až 180 cm) zahĺbili do ílovitého podložia tak, že ich vrcholy vyčnievali v jednej rovine a niesli vlastné základové kamenné murivo objektu (obr. 8, 9).

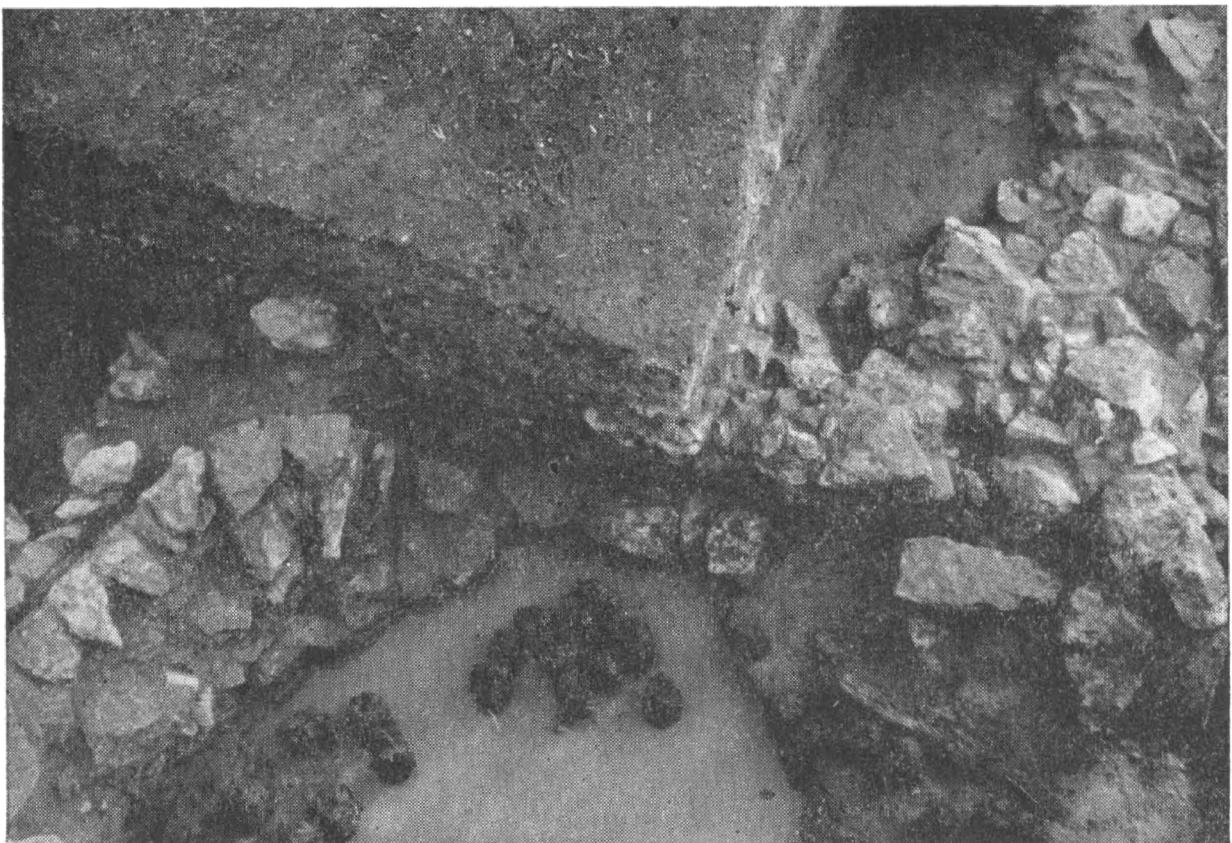
Obr. 8. Holíč-kaštieľ, zvyšky podzákladovej pilotáže neskorogotického opevnenia vo vnútornej priekope renesančnej pevnosti. Foto D. Tóth.

Totožná technológia bola použitá aj pri budovaní nového rozsiahlejšieho opevnenia, ktoré ohraňovalo plochu zhruba 60×60 metrov. Drevená pilotáž, zistená na viacerých miestach vo vnútornej vodnej priekope renesančnej pevnosti, ktorá niesla pôvodne kamenné základové murivo opevnenia, poukázala svojim zasadením do zníženého močaristého terénu na existenciu staršej vodnej priekopy, posunutej na rozdiel od dnešného stavu ďalej od objektu. Jej pôvodný rozsah už nebolo možné zistiť, nakoľko terén narušili rozsiahle zemné práce ďalšej stavebnej fázy, datovanej umelecko-historickým výskumom najneskôr do 3/3 16. storočia (Križanová 1970).

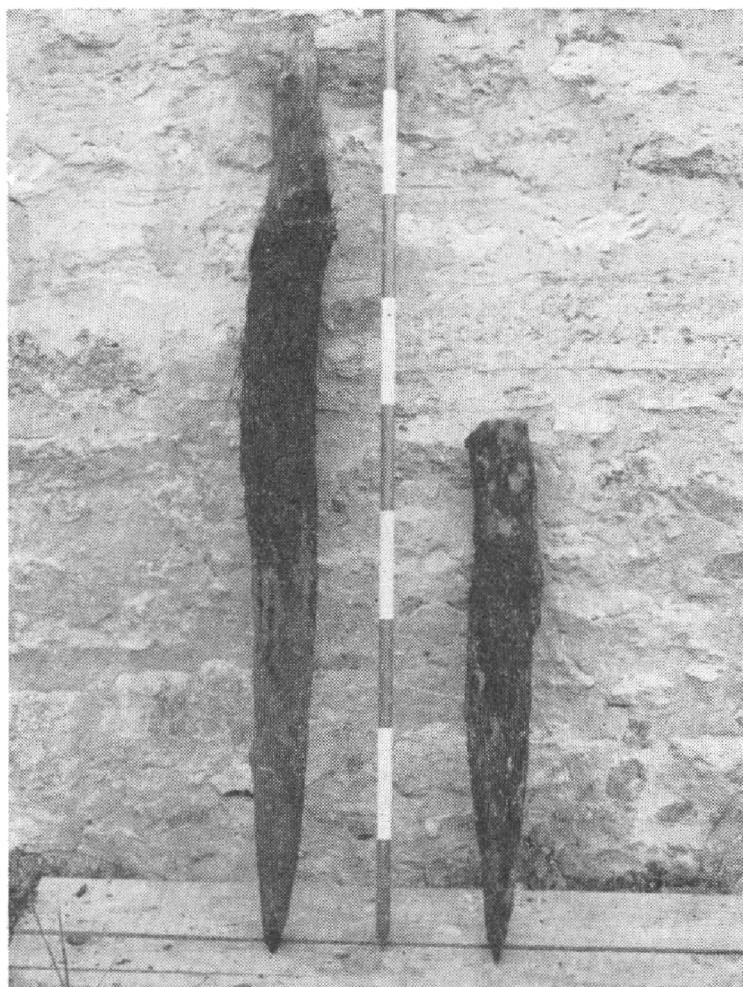
Obr. 9. Holič-kaštieľ, pilóty vybraté z podzákladovej konštrukcie neskorogotického opevnenia. Foto D. Tóth.

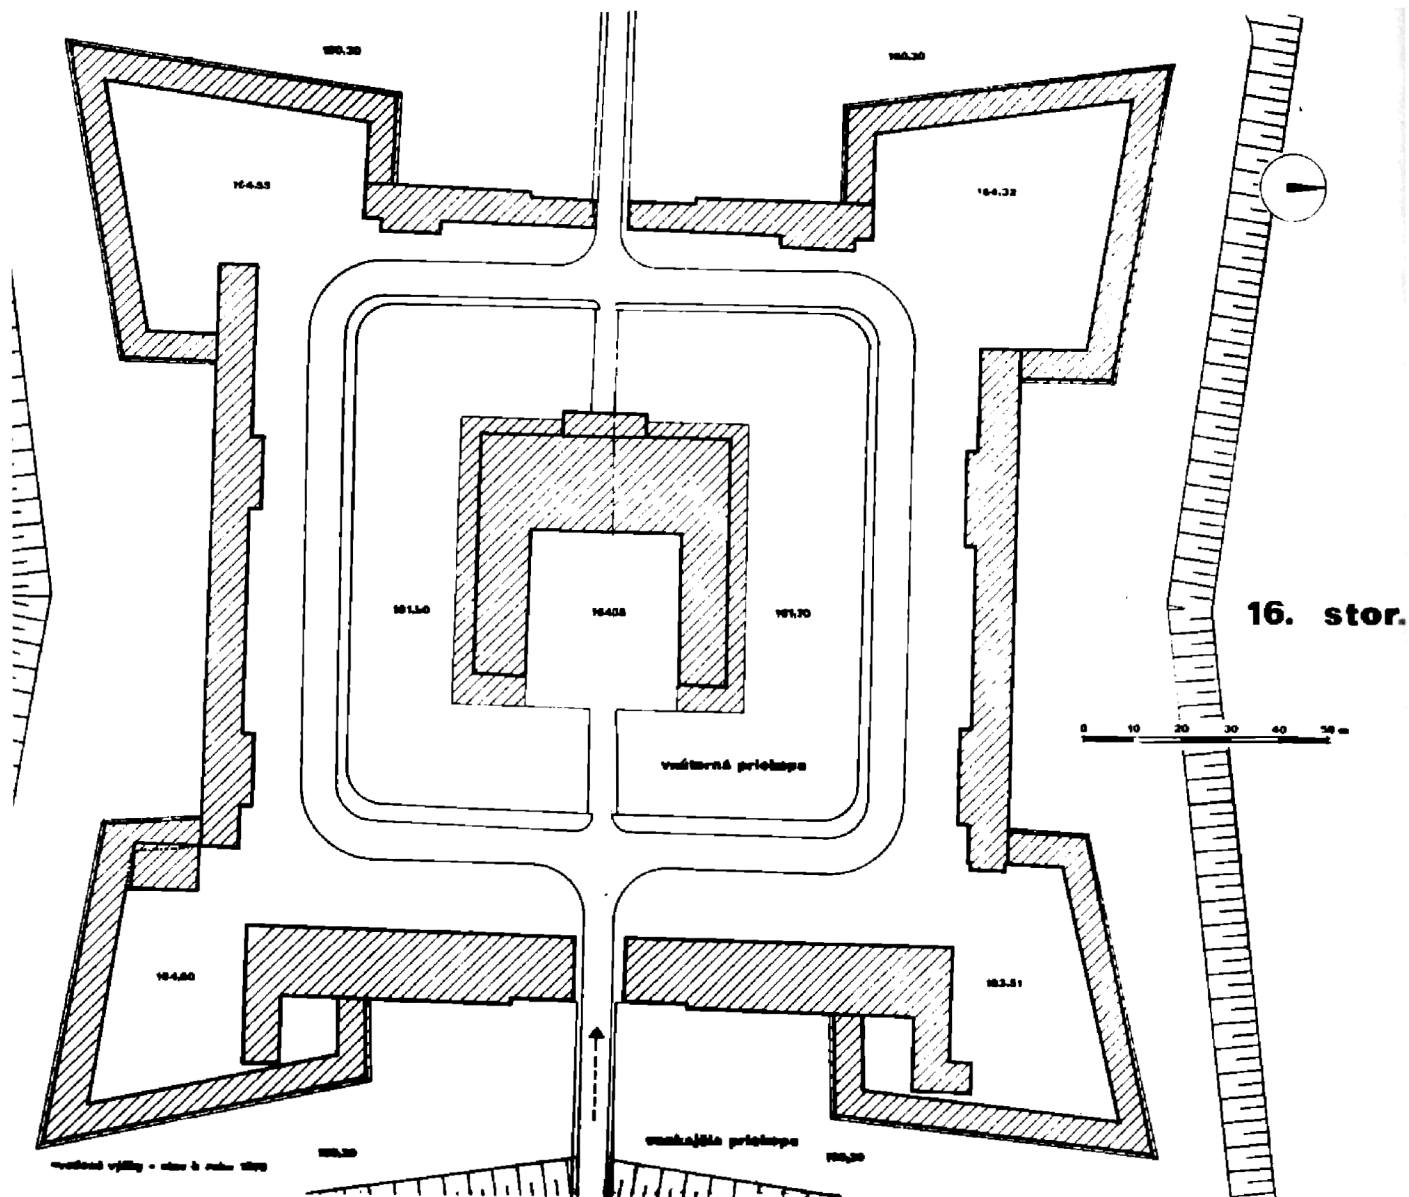
Obr. 10. Holíč-kaštieľ, pôdorys renesančnej pevnosti. Zameral a vykreslil D. Tóth.

Neskorogotické opevnenie z 15. storočia stavané na pilotáži vymenili v období renesancie za veľkoryso komponované protiturecké hviezdicové opevnenie, pospájané kazematmi s vonkajšou i vnútornou priekopou (obr. 10 – plán). Súčasne podpivničili takmer celé nádvorie a v rámci areálu k vonkajšiemu opevneniu situovali hospodárske budovy. Dobudovaný bol tiež severný a rozšírený západný trakt kaštieľa. Písomné pramene spomínajú dokonca uzavretie pôdorysu objektu východným — nadzemným traktom už k roku 1554 (Šátek) a očitý svedok Matej Bel (1735) uvádza rok pred prevzatím Holíča Habsburgovcami blokovú stavbu štvorcového pôdorysu, z čoho možno usudzovať na vyvinutý štvorkrídlový typ renesančného kaštieľa.
