K stavebno-funkčnej interpretácii obytného objektu z Chľaby

Archaeologia historica. 1986, vol. 11, iss. [1], pp. 469-478

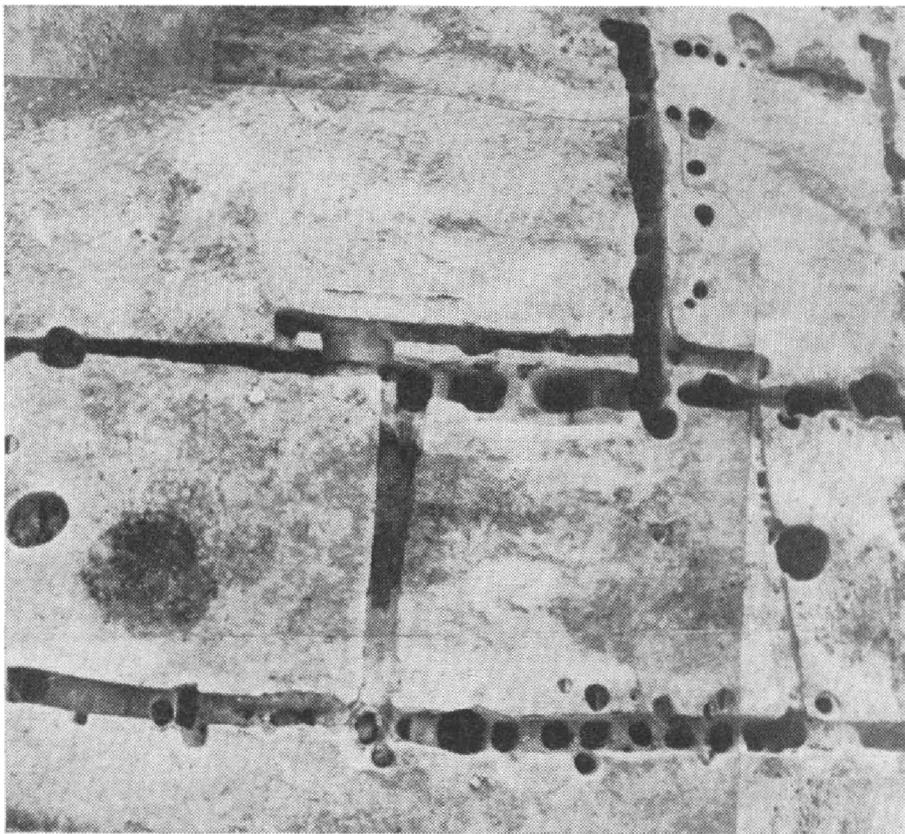
Obr. 1. Chľaba, okr. Nové Zámky. Snímek dosud zcela neodkrytého objektu 57 b v roce 1980. Foto J. Zá-
bojník.

V rokoch 1980 a 1981 sa počas výskumných sezón odkryli v Chľabe zvyšky po viacpriestorovom sídliskovom objekte č. 57b (obr. 1, 2:5; Hanuliak-Zábojník 1981a, s. 85; Hanuliak-Fusek 1982, s. 88). Nejasné zachovanie sa niektorých detailov a chýbajúce významom dôležité prvky od počiatkov komplikovali pokusy o jeho stavebno-funkčnú i hospodársko-spoločenskú interpretáciu. Až po zhromaždení dostatočného množstva komparačného materiálu bolo možné naznačené nedostatky preklenúť a mnohé aspekty s rôznou úspešnosťou vyriešiť.

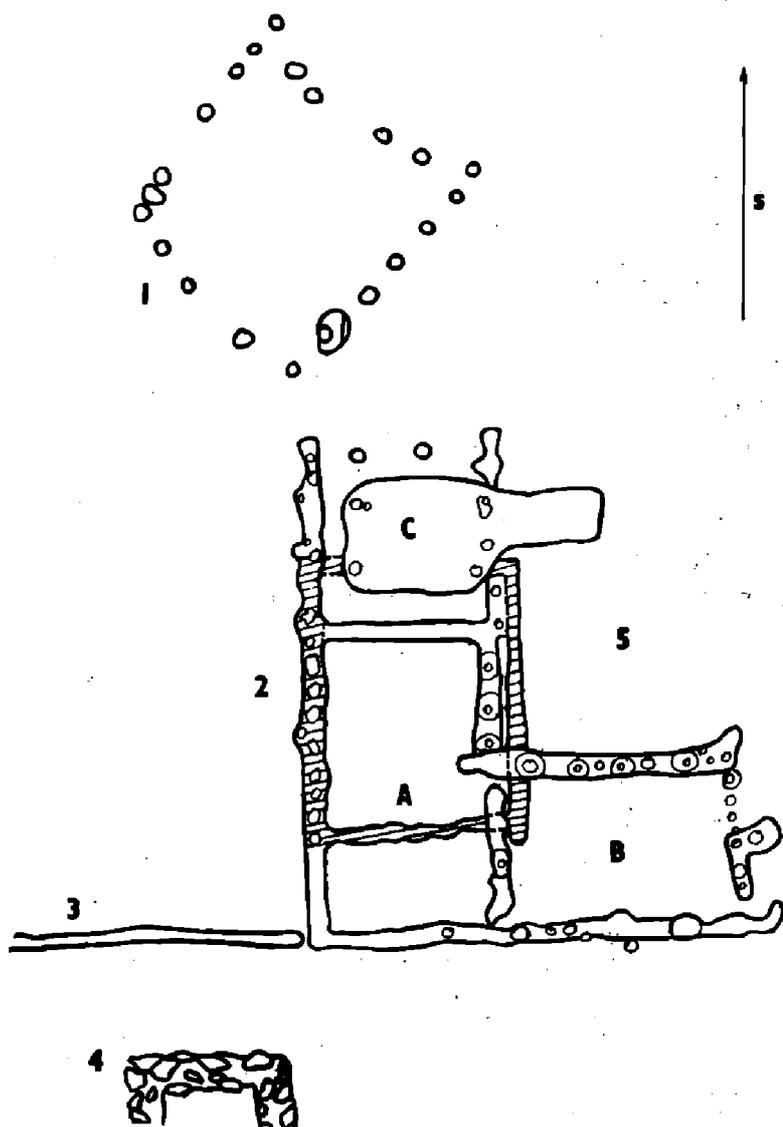
Obr. 2. Chľaba, okr. Nové Zámky. Celková situácia objektu. 1 – stodola, 2 – šrafovaný základ staršieho objektu 57 a, 3 – oplocení kostela, 4 – severná časť zdiwa sakristie, 5 – obytná budova 57 b s priestorami (A – siň, B – izba, C – podsklepená komora). Kresba M. Hanuliak.

Na základe predloženého plánu môžeme skonštatovať, že odkrytý objekt 57b tvoria v pozdĺžnej osi na seba napojené miestnosti A a C (obr. 2:5A, 5C). Z východnej strany sa na južnú časť miestnosti A kolmo napája ďalšia miestnosť označená ako B (obr. 2:5B). Zistená situácia prezrádza, že ide o typickú dispozíciu uhlového, resp. hákového domu, ktorá sa v archeologickom i národopisnom materiáli vyskytuje ďaleko zriedkavejšie ako domy s radovým usporiadaním miestností. Objekt z Chľaby sa však od dosiaľ známych objektov uhlového typu napr. z Pfaffenschlagu, Mstěnic, Bystřeca na Morave a Sarvalya v Maďarsku líši spôsobom napojenia priečnej miestnosti, ktorá býva na uvedených lokalitách hospodárskeho charakteru a reprezentuje do istej miery samostatný prvok pripojený k obytnej časti domu (Nekuda 1975, s. 33, 37; 1982, s. 49; Holl-Parádi 1980, s. 145). Rovnaký obraz nachádzame aj v ľudovom staviteľstve z južných oblastí Slovenska petrifikovanom v národopisných materiáloch (Strelec 1984, s. 125). Jednotná konštrukcia nadzemných častí a vzájomné prepojenie stien objektu 57b z Chľaby sú však naproti tomu potvrdením obytného charakteru priečne napojenej miestnosti. Priame dôvody podmieňujúce vznik uhlovej dispozície nepoznáme (Pitterová 1965, s. 287). Poznatky získané z Chľaby nedovoľujú posúdiť, či mohla byť príčinou snaha eliminovať mieste nepriaznivé poveternostné danosti (Šaurová 1972, s. 171) alebo konfigurácia terénu vplývajúca i na vytvorenie krátkeho dvora, či majetkovo-právne vzťahy (Horváthová-Jesenská 1984, s. 222). Na základe spomenutých paralel je však isté, že postupná premena radových domov na uhlové sa odohrala v priebehu 14. stor., kedy zachytávame i prechodné typy tejto dispozície (Nekuda 1975, s. 35, 37).

Pri objekte 57b z Chľaby funkčnosť každého z priestorov nie je odpočiatku
v dostatočnej miere zrejماً. Výnimkou je miestnosť o plošnej výmere 12,5 m² na
severnom okraji domu, označená ako C (obr. 2:5C). V jej interiéri sa okryla do
podlažia zahĺbená časť štvorcovej dispozície so šikmo sa zvažujúcim vstupom a cel-
kovým objemom 29 m³. Na dne centrálnej časti sa v hĺbke 170 cm našli v rohoch
jamy po koloch nosnej konštrukcie stropu, ktoré mohli tvoriť aj oporu obloženia
stien k ich dôkladnejšej izolácii. Šikmo sa zvažujúca vstupná časť bola porušená
troma priečnymi nerovnosťami. Sú pozostatkom do hliny vytesaných schodíkov.
Dvojica protiľahlých kolov, zapustených po stranách spodného vyústenia vstupnej
do centrálnej časti, súvisí najskôr s konštrukciou dvier, uzatvárajúcich tento
priestor. Popisovaný zahĺbený priestor mohol podľa národopisných paralel slúžiť na
uskladňovanie sudov s vínom, zimnej zeleniny a cennejšieho hospodárskeho náradia

(Kšír 1958, s. 260; Mencl 1980, s. 41–52; Kondert 1980, s. 101–102). Zhromaž-
dené poznatky umožňujú priestor C označiť ako podpivničenú komoru. Centrálné
umiestnenie šikmo sa zvažujúceho vstupu do zahĺbeného podlažia komory nás
stavia pred otázku, kde bol v tomto prípade situovaný vstup do prízemnej časti
komory. Odpoveď poskytujú národopisné paralely pripúšťajúce možnosť spojenia
tohto priestoru vstupom zo susednej miestnosti A (Frolec 1975, s. 51).

K funkčnej interpretácii miestnosti A, nachádzajúcej sa južne od podpivni-
čenej komory, môžeme využiť dve nepriame indicie (obr. 2:5A). Prvou z nich je

K určení funkčnosti miestnosti B, ako poslednej v dome, môžeme použiť iba nepriame svedectvá (obr. 2:5B). Pomocou vylučovacej metódy vyberáme ako jedinú z daných možností, ktorou je funkcia izby. Jej plocha 27 m² je veľmi blízka plošnému rozsahu miestností tohto typu na známych lokalitách (Mstěníce 16 m², Bystřec 20 m², Pfaffenschlag 24 m², Konůvky 25 m²; Nekuda 1982, 49). Potvrdením funkčnosti popisovanej miestnosti B ako izby by bolo vykurovacie zariadenie, ktoré sa malo nachádzať v tomto priestore (Nekuda 1975, s. 89). Obvykle bývalo umiestňované v rohu pri stene deliacej izbu od siene s čelustami otočenými k čelnej stene izby (Rappoport 1975, s. 151; Nekuda 1982, s. 51; Strelec 1984, s. 139). Týmto spôsobom sa vytvárala tepelná bariéra brániaca prenikaniu chladu do miestnosti (Skružný 1980, s. 237). V popisovanom objekte 57b z Chľaby sme žiaľ v izbe, ani v žiadnom z ďalších priestorov nenašli žiaden priamy doklad po peci, či vykuro-

Pri interpretácii objektu zo stavebného hľadiska musíme vychádzať predovšetkým z najvýraznejšie zachovaného dokladu, ktorým je v negatívne zachovaný základ žľabovitej formy široký miestami 15–35 cm a hlboký 15–20 cm. Do neho sú rôznym spôsobom zapustené kolové jamy o priemere 15–25 cm. Východné ukončenie priestoru B a severné ukončenie priestoru C, reprezentované iba radom kolov, nadhadzuje otázku príčin odlišného stavebného riešenia spomenutých stien. Je však možné, že tieto sporné detaily patria do skupiny výskumom neraz zachytených a s obtiažami čitateľných detailov.

Bei dem Objekt 57b aus Chľaba war die Funktion der Innenräume anfangs nicht hinreichend klar. Eine Ausnahme bildete der als C bezeichnete Raum am Nordrand des Hauses (Abb. 2:5C), in dessen Innerem ein in das Liegende versenkter viereckiger Teil mit schräg abfallendem Eintritt freigelegt wurde. Die gesammelten Erkenntnisse gestatten es, diesen ganzen Raum als unterkellerte Kammer zu bezeichnen. Zur funktionellen Interpretation des Raums A verwendeten wir indirekte Indizien (Abb. 2:5A). Zu diesen gehören das Flächenausmaß und Analogien archäologischen und ethnographischen Charakters, die bestätigen, daß es um einen Flur geht, in den der Eingang zu allen übrigen Räumen führte. Die Funktion des als B bezeichneten letzten Raums wurde ebenfalls mittelbar durch Ausschluß anderer Möglichkeiten bestimmt (Abb. 2:5B). Analogien aus anderen Fundstätten deuten so gut wie sicher an, daß es um die Stube geht. Zur Bestätigung dieser Ansicht hätte die Freilegung einer Heizvorrichtung wesentlich beigetragen, die sich in diesem Raum befinden sollte. In der Stube, aber auch im ganzen Haus hat man jedoch keinen Beleg eines Ofens oder einer Heizvorrichtung anderen Typs gefunden. Wahrscheinlich wurden ihre Reste im Lauf der Erosion und der Bearbeitung des Bodens mit schweren Mechanismen restlos vernichtet. Kachelfragmente aus der Umgebung des Objektes 57b gestatten die Voraussetzung, daß dieses Haus mit einem Kachelofen beheizt wurde.

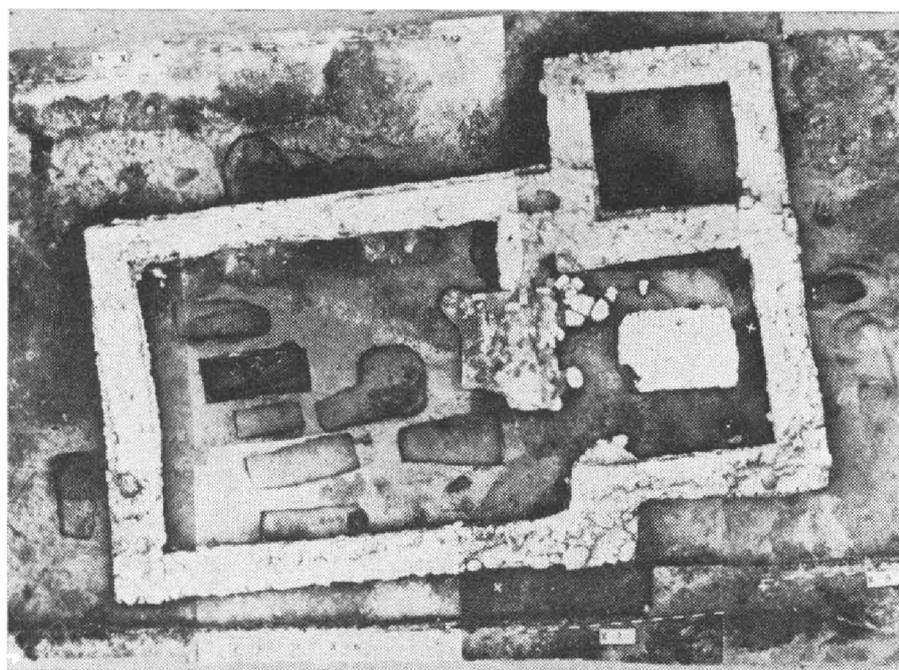
Obr. 3. Chľaba, okr. Nové Zámky. Základy kostela. Foto J. Zábojník

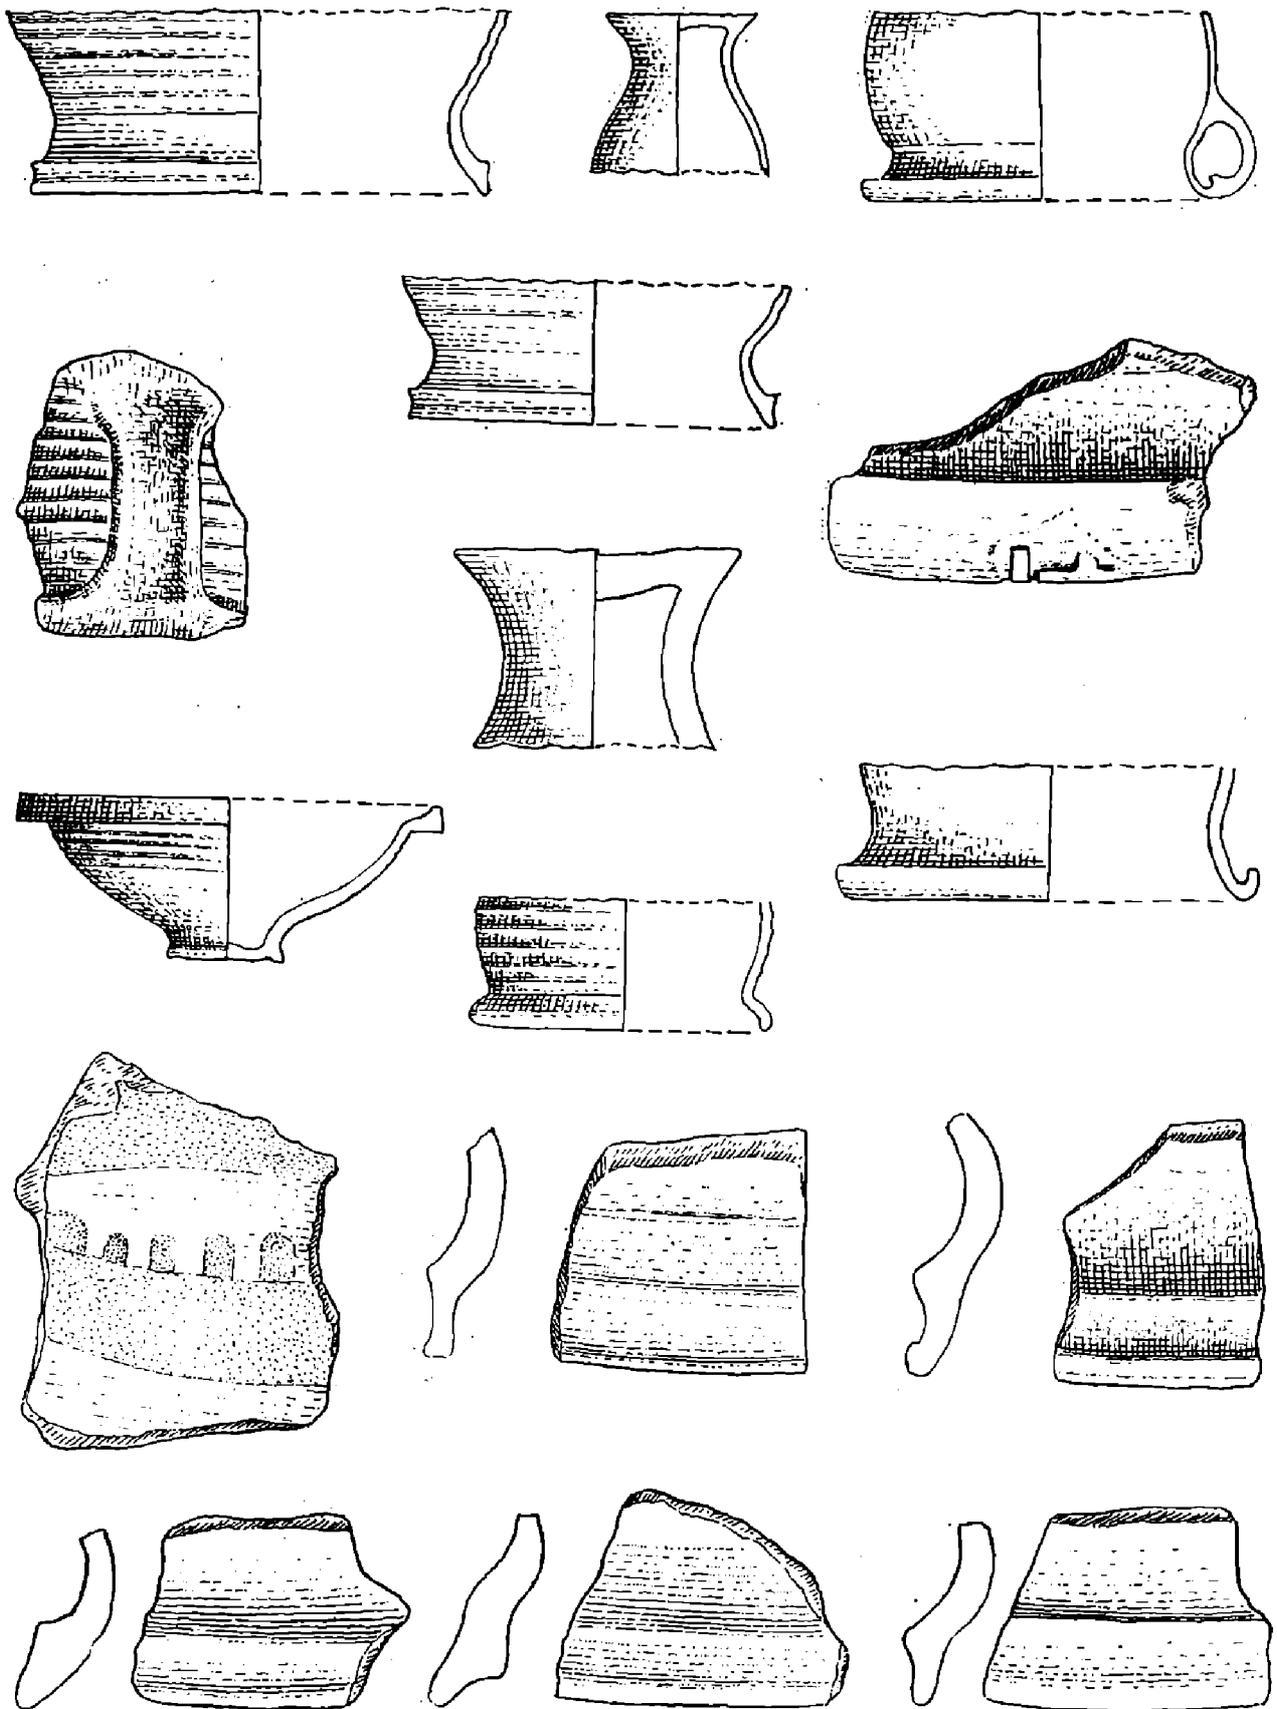
Obr. 4. Chřaba, okr. Nové Zámky. Výběr keramiky z objektu 37 b. Kresba v. Mészáros.

Sledovanie skladby nálezového inventára nepomáha pri riešení dosiaľ pertraktovaných problémov. V sídliskovej vrstve v priestore a najbližšom okolí domu sú výlučne zastúpené fragmenty keramických nádob. Ide o džbány a hrncovité nádoby opatrené v niektorých prípadoch uchami. Zriedkavejšie sa v inventári vyskytujú kuželovité pokrievky a pohárikovité nádobky (obr. 4). Takmer 70 % všetkých nádob patrí do skupiny tzv. bielej ipeľskej keramiky. Zvyšné percento nádob tvorí tzv. sivá keramika. Kovový inventár v sprievode keramického pochádza z výplne pivničnej časti komory. Popri bežných formách podkov, nožov, stavebného

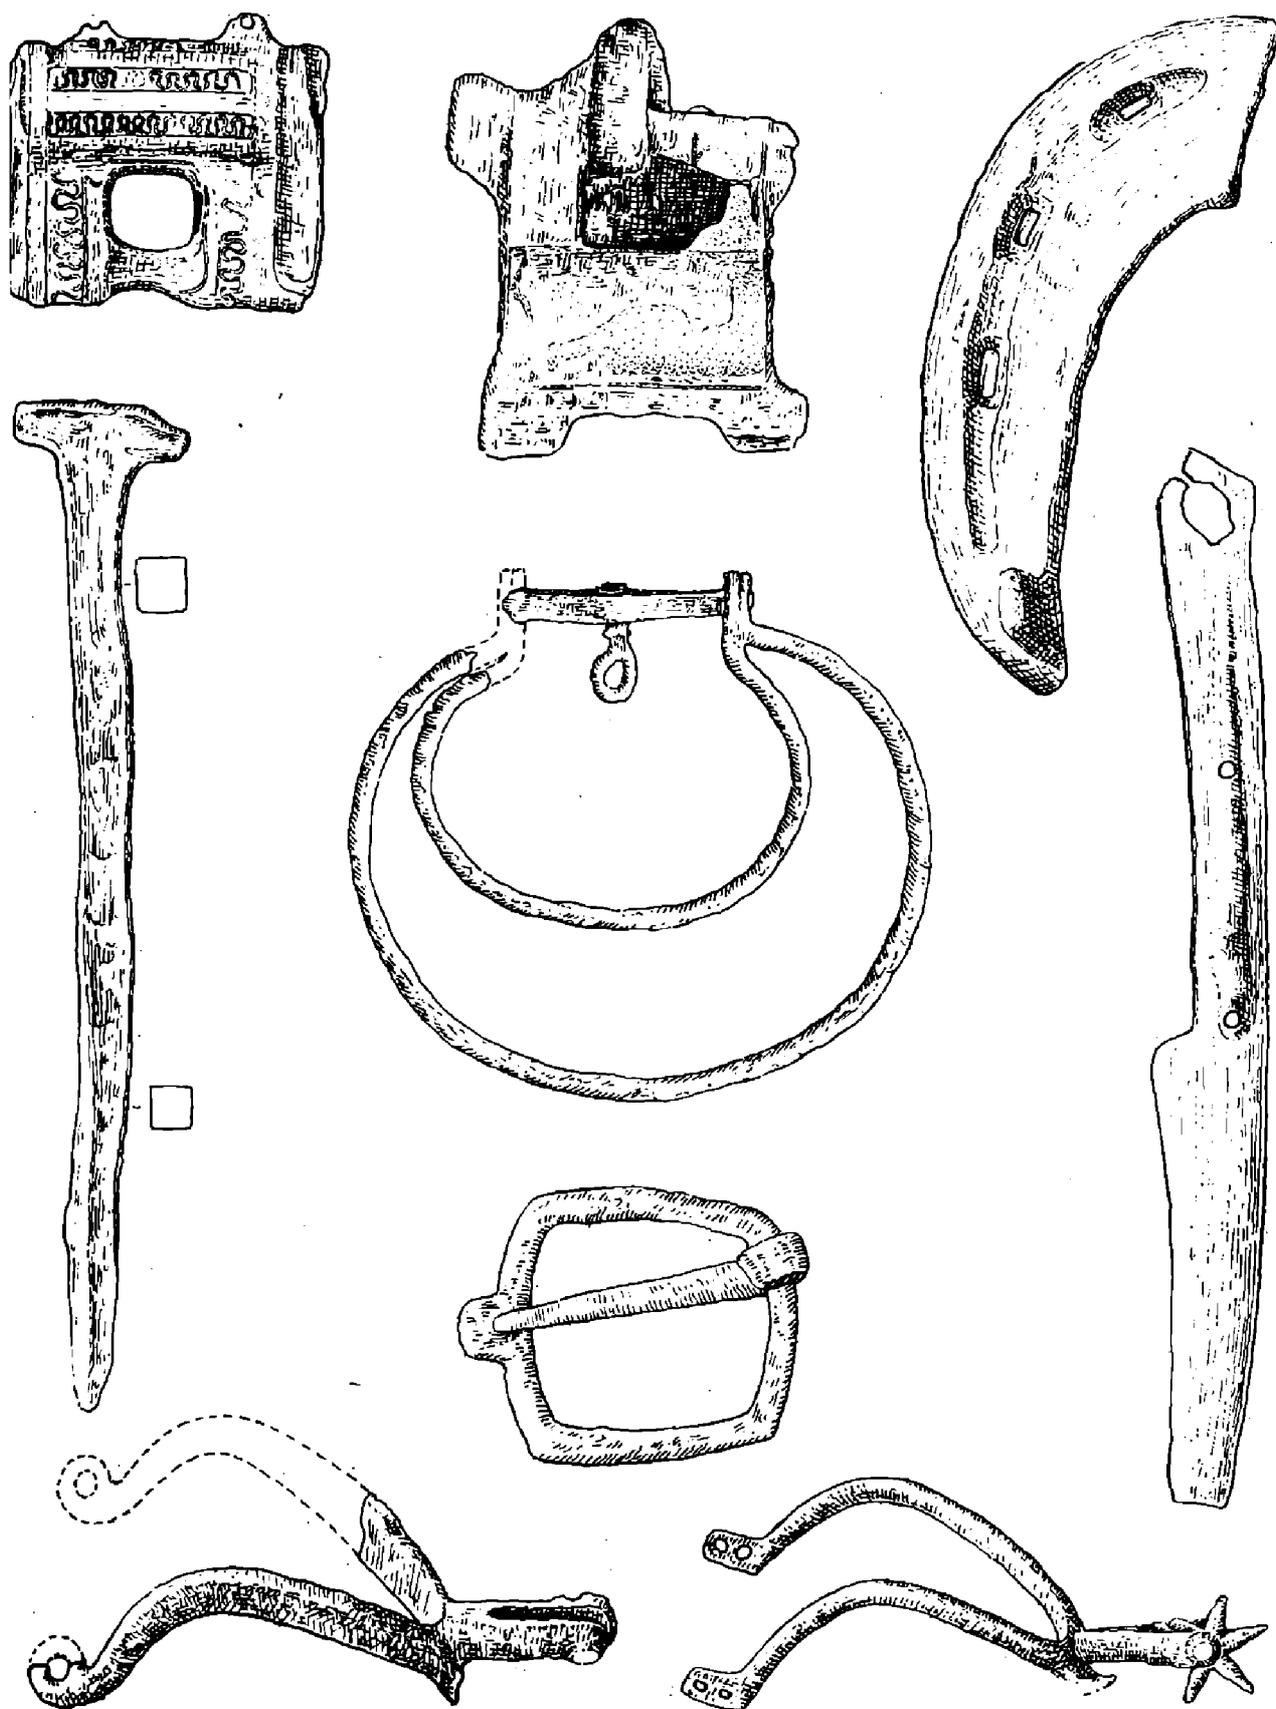
Obr. 5. Chřaba, okr. Nové Zámky. Výběr kovových předmětů z objektu 57 b. Kresba V. Mészáros.

železa sa tu našli i dve ostrohy s hviezdicovitým bodcom, pracka z konského postrojového remeňa, držadlo bránového zvonca a dva tunelovité visiace zámky (obr. 5). Jeden z nich je honosne zdobený ornamentom vo forme kľukatky z mosadzného drôtu aplikovanom technikou tauzie na železnom telese zámka. Nálezový inventár neprispieva v želatelnej miere ani k spresneniu datovania nášho hospodársko-obytneho celku. Ako keramické, tak i kovové predmety pripúšťajú iba rámcové datovanie do 2. polovice 14.–16. stor. K precizácii datovania sú v malej miere použiteľné aj objekty 60, 63, 64, 70, 74, 84, 57a, nachádzajúce sa v subpozícii s objektom 57b, patriace rámcovo do 2. polovice 14.–15. stor. Uspokojivejšie riešenie je možné iba pomocou všetkých nepriamych datovacích prostriedkov súvujúcich počiatok vybudovania celého komplexu do počiatkov 2. tretiny 16. stor.
