**K otázce prostorového členění olomouckého hradu ve 12.—13. století**

*Archaeologia historica*. 1989, vol. 14, iss. [1], pp. 271-278

VÍT DOHNAL

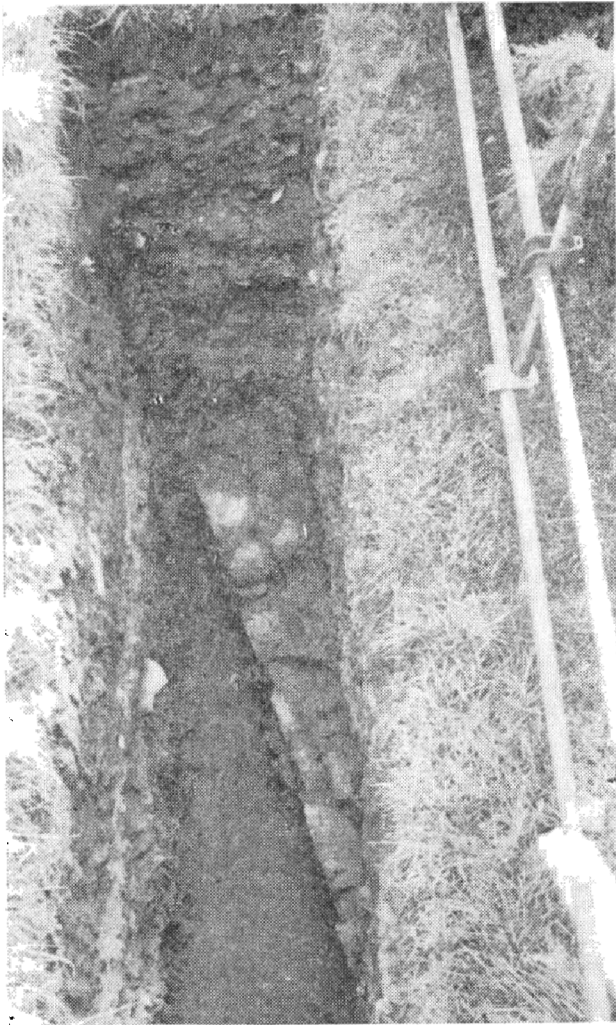
Obr. 1. Sonda 4/81: Kamenné zdivo, překryté navážkou 14.–15. století. Foto J. Schubert.

Daleko méně informovaní jsme o prostoru jižně a jihozápadně od katedrály. Stranou zatím ponecháváme neověřené zprávy o kamenných zdech a dokonce o jakési románské bráně (Prokop 1904, 86, obr. 128), která se měla objevit při výkopech, prováděných v 80. a 90. letech minulého století, v souvislosti s novogotickou rekonstrukcí dómu. Bez zajímavosti není samozřejmě ani zmínka o kostrových hrobech, pozorovaných při zmíněných úpravách u jižní zdi kostela (Havelka 1884, 29). Z hlediska staré zástavby hradního prostoru je však obzvlášť důležitý výsledek sondy 4/81 jihozápadně od průčelí kostela. V hloubce 250 cm pod nynějším povrchem a na samé podložní skále se tam objevil zbytek kamenné zdi, která směřuje severovýchodním směrem (obr. 1). Odbourané zdivo bylo překryto navážkou s keramikou 14.—15. století. Pozoruhodným nálezem byl kamenný fragment, pocházející pravděpodobně ze zvířecí plastiky (lev)? a představující čenich zvířete se zavřenou tlamou, nozdrami a snad i dalšími detaily (obr. 2), jaké známe ze soch románského a románsko-gotického období.
