Venkovská feudální sídla a jejich hospodářské zázemí

Archaeologia historica. 1991, vol. 16, iss. [1], pp. 179-190

PETR CHOTĚBOR

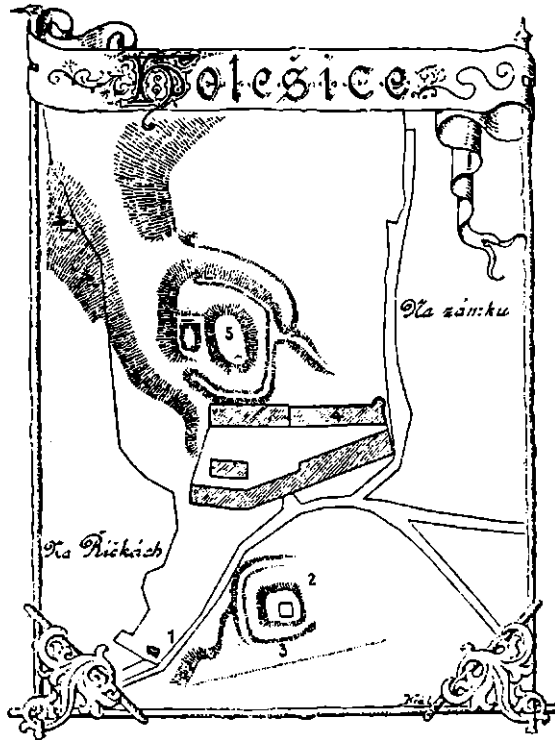
Obr. 1. Holesice, k. ú. Chrast. Celková situace dvou tvrzišť a dvora podle A. Sedláčka. 1 — cesta od Orlíka; 2 — tvrziště „na Hlíkách“; 3 — cihelná pec; 4 — stavení, bašta; 5 — tvrziště na zámku.

Prvé dvě lokality jsou poněkud atypické. Tvrziště Holešice leží v katastru obce Chrast ve Středním Povltaví. Jeho valové opevnění vymezuje větší areál, než je v průměru obvyklé. Lze proto předpokládat, že vedle hlavní obytné budovy, z níž je dochován zbytek zdiva, stály uvnitř ještě další stavby. Skutečně se zde v reliéfních náznacích zachoval obdélný půdorys budovy zřejmě s asymetrickým vnitřním členěním. Protože však o typu tvrze víme příliš málo, je třeba připustit i možnost, že šlo o budovu obytnou, ať již o samostatný palác vedle centrálně umístěné věže nebo o rameno dvoukřídlé obytné budovy. V těsné blízkosti tvrziště stojí hospodářský dvůr s renesanční sýpkou a fragmentem opevnění (hradební zed a nároční válcová bašta). Dvůr lze považovat jak za původní hospodářské zázemí tvrze, tak i za mladší sídlo. Pro úplnost je ovšem nutno dodat, že A. Sedláček uvádí ještě další tvrziště, které považuje za starší (situace obou tvrzišť a dvora viz A. Sedláček 1897,70). Písemně je Zdislav z Holešic prvně zmiňován r. 1365 (Arch. mus. cit. A. Sedláček, o. c), tvrz je výslovně uvedena k r. 1407 (AČ 35/214 n. čís. 40 cit. A. Profous 1947, 666). Stavbu větší tvrze dává A. Sedláček do

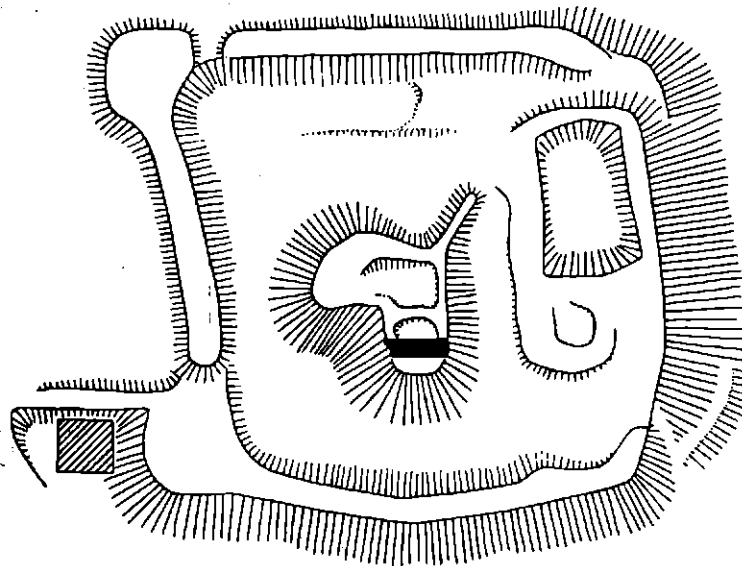
Obr. 2. Holesice, k. ú. Chrast. Měřený terénní náčrt většího tvrziště. Zaměřeni autor.

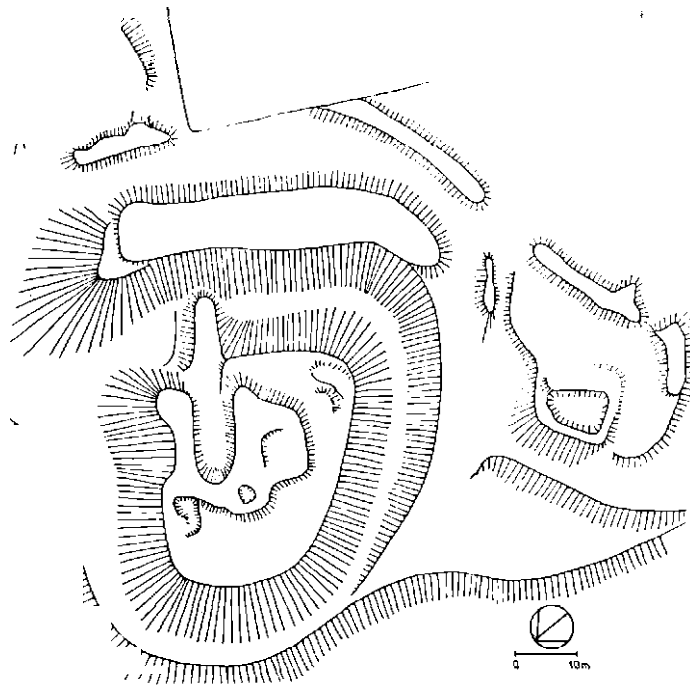
Obr. 3. Tvrziště u obce
Žáravice (Sušiny?),
celková situace. Zamě-
ření M. Fuchs a autor.

Vlastní sídlo u Žáravice zaujalo vyvýšeninu jazykovitého tvaru, která je prakticky vykrojena z výrazné terasy. Obklopuje ji mohutný příkop, který ve svahu nad rybníkem přechází ve výrazný stupeň. Val za příkopem je za dnešního stavu dochován jen v nejvyšším místě proti terase. Za ním a za druhým příkopem, mnohem mělčím, jsou zbytky objektů, které s vlastním opevněním nesouvisely. Lze je proto pokládat za pozůstatky hospodářského předpolí. Situace je tu částečně zničena plochou pole, která je proti svému okolí mírně snížena. Keramický materiál nalezený na tvrzišti i v předpolí pochází z 15. století.

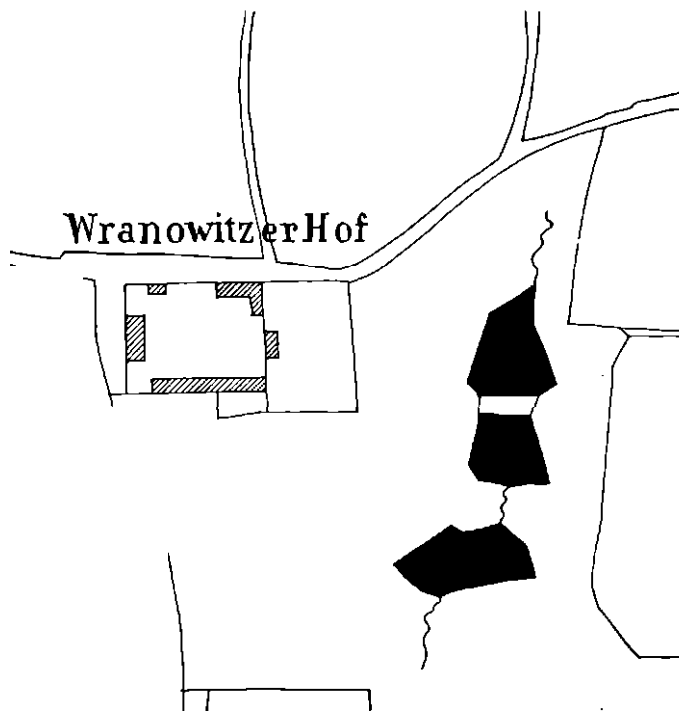
Obr. 4. Branovlec, k. ú.
Dobšice. Výsek z mapy
stabilního katastru z
r. 1628.

Další lokalita, Branovice u Týna nad Vltavou¹⁾, ilustruje spíše možnosti stavebně historického průzkumu dosud stojících dvorů. Jde o zaniklou ves, dnes již jen osamělý dvůr se třemi rybníčky. V prostředním z nich je dochováno malé tvrziště se zbytky zdiva, mapa stabilního katastru obce Dobšice z r. 1828 však tento ostrůvek nezachycuje. Hospodářský dvůr je v jádře renesanční a je možné, že je přestavěným původním dvorem příslušným ke tvrzi. Dobře patrná je i mladší renesanční fáze, v níž byl dvůr prakticky změněn v náročně vybavenou šlechtickou residenci (kolem r. 1600). Z období pozdního středověku by mohla pocházet severní ohradní zeď dvora, prolomená jednoduchými střílnovitými okénky. Dvůr se připomíná v r. 1535 jako sídlo Albrechta Býšovce z Býšova (Reg. půh. kom soudu G 3 cit. A. Sedláček 1884, 196). Branovice, zejména jejich renesanční a pozdně renesanční stavební fáze, budou podrobněji zpracovány v souvislosti s renesančními tvrzemi v Čechách (Chotěbor v tisku).

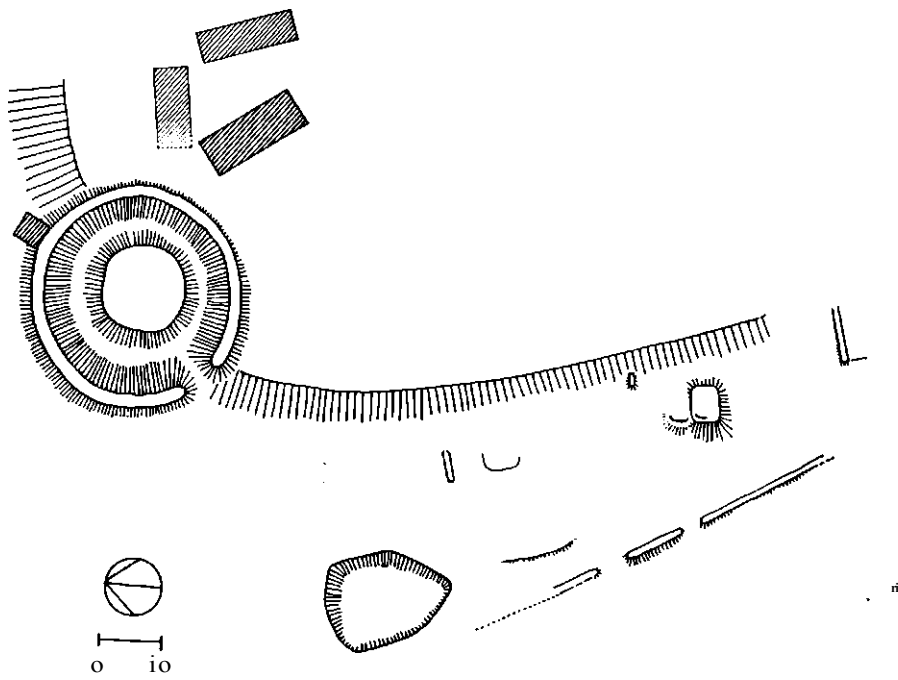
Obr. 8. Doubravka, k. ú. Újezd. Celková situace tvrZUte a stop dvora. Zamířeni I. Boháčové, Z. Smetánka a autor.

Za zaniklou ves s tvrzí byla na základě prvního povrchového průzkumu považována lokalita Doubravka, k. ú. Újezd na Rokycansku. Při této příležitosti (v r. 1982) bylo však zaměřeno pouze vlastní tvrziště. Proto byl r. 1986 průzkum opakován za účasti Z. Smetánky a I. Boháčové, tentokrát se zaměřením na ostatní reliéfní pozůstatky. Nevelké kruhové tvrziště opevněné příkopem a valem zaujalo nároží výraznější terasy. V mírném svahu pod touto terasou byly zachyceny reliéfní pozůstatky hospodářského předpolí. Především byly zjištěny fragmenty kamenné zdi, která ohrazovala rozsáhlou plochu, a uvnitř této plochy několik objektů. Nejvýrazněji! z nich obsahuje větší množství vypálené mazanice. Deprese jihozápadně od tvrziště mohla být původně rybníčkem nebo vzhledem k obnažené skále i lomem. Zjištěné reliéfní útvary v předpolí tvrže je třeba vzhledem k charakteru ohrazení považovat za pozůstatky spíše hospodářského dvora než za zbytky vesnice. Hašek z Doubravice je zmiňován v r. 1400 (Copiar. Przemysl. 22 cit. A. Sedláček 1889, 204), popluží prodal další držitel Michal Chabec ž Doubravice faráři v Cerhovidch r. 1409 (Lib. etect VIII. 79 cit. A. Sedláček, o. c,

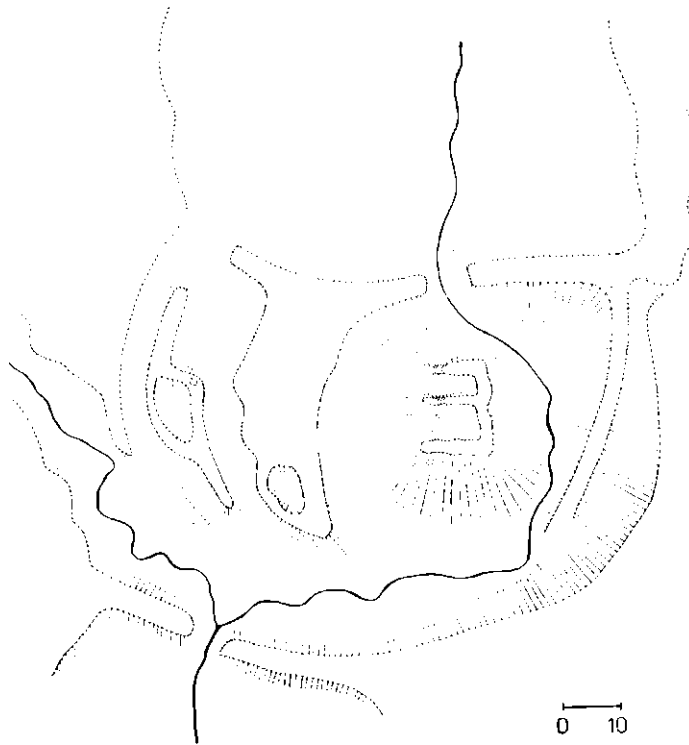
Obr. 9. Střítež, k. ú. Neje-
pín. Celková situace širší-
ho okolí tvrziště. Zaměření
M. Fuchs a autor.

Velice zajímavou lokalitou je zaniklá ves s tvrzi Střítež v k. ú. Nejepín u Chotčboře. V zalesněném údolí, kterým protéká potok, je dobře patrný systém někdejších rybníků. Jejich hráze jsou protržené. V jednom z rybníků, do něhož ústí ještě další přítok, je dochováno tvrziště. Na jeho vrcholu stávala patrně podle zbytků zdíva dvouprostorová obytná, patrně věžovitá stavba. S hrází rybníka souvisí jednak rampa, kterou lze sestoupit až na jeho dno, jednak větší plocha, oddělená od břehu úzkou, dnes suchou strouhou. Tato plocha vykazuje reliéfní stopy několika objektů. Největší z nich byl patrně porušen protékající vodou, která si našla nové koryto. Původní úzká strouha vedoucí z rybníka byla snad náhonem a jeden z objektů mohl být mlýnem. Otázkou je, zda omezená plocha mohla postačit pro umístění celého dvora. Přístup do vlastní tvrze mohl být jak z této plochy, tak i z hráze. Nalezená keramika pochází z 15. stol. Tomu odpovídají i zmínky v písemných pramenech. Benešek ze Stříteže se uvádí v r. 1440 (AČ 1/256 cit. Profous—Svoboda 1957, 206), r. 1546 se zmiňuje Střítež tvrz pustá, dvůr poplužní pustý a ves tudíž pustá (DZ 7 J 17 cit. A. Sedláček 1900, 300).

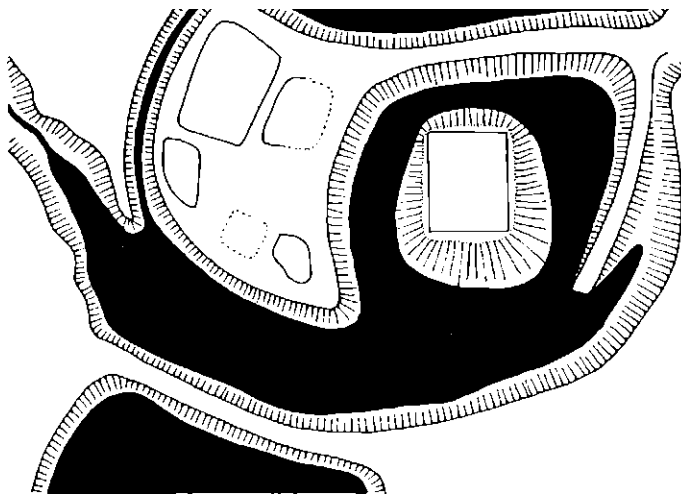
Obr. 10. Střítež, k. ú. Neje-
pín. Celková situace s po-
kusem o rekonstrukci stře-
dověkých objektů a vod-
ních ploch.
