Libušina lázeň na Vyšehradě

Archaeologia historica. 1994, vol. 19, iss. [1], pp. 19-25

FRANTIŠEK KAŠIČKA—BOŘIVOJ NECHVÁTAL

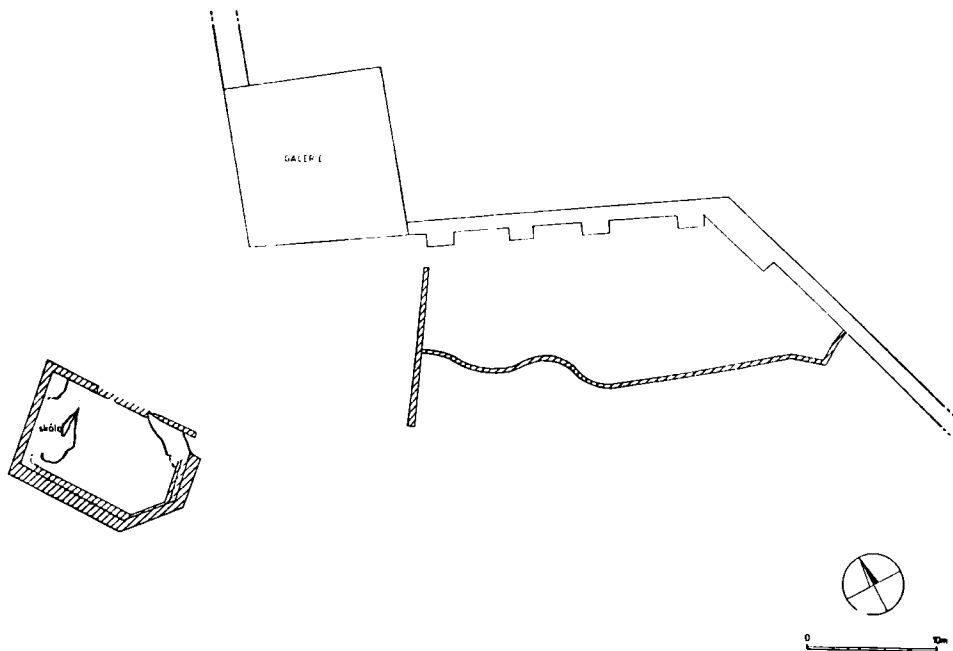
Obr. 1. Praha 2, Vyšehrad. Libušina lázeň — celková situace.

Nepravidelně pětiboký objekt je založený nad menší průřvou vyšehradské skály v izolované poloze v ose jihozápadního hrotu dnešního hrázení citadely. Pro mírně lichoběžný půdorys s okoseným jižním nárožím byla zde částečně odsekána skála do užší terasy, přední čelo objektu vynáší nad přirozenou skalní strží široký, mírně stlačený valený základový pas. Základ pasu o rozpětí 3 m a 20 cm a šíři cca 160 cm tvoří podobně jako převážně veškeré zdivo stavby žlutavá lomová opuka patrně bělohorského typu. Místy převážně v dolních partiích je zdivo prokládáno kameny z letenských břidlic, z nichž je také vytvořena vyšehradská skála. Severní patka pasu je založena přímo do skalního podloží, kdežto jižní je podložena sledem mohutných kvádrů (průměrně 60 cm dlouhých), které dobíhají až k jižnímu oko-

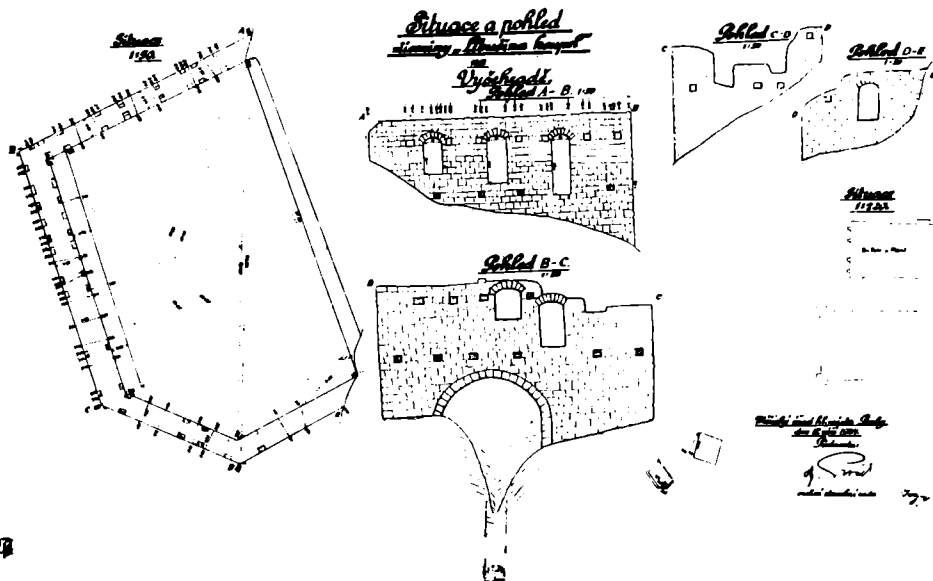
Obr. 2. Praha 2, Vyšehrad. Libušína lázeň — zaměření objektu z roku 1924.

Nový archeologický výzkum v „Libušině lázni“ není již v současnosti možný, neboť splachové vrstvy v interiéru stavby byly odstraněny ve dvacátých letech při velkém výzkumu (1924—1935), který zde prováděla Komise pro výzkum Vyšehradu, pod vedením K. Gutha (1883—1943) a E. Šittlera (1864—1932). Tehdejší zjištění potvrdila osídlení z průběhu středověku, starší nálezy nebyly zachyceny. Zdivo bylo v téže době nově přespárováno a současně provedeno jednoduché zaměření celého objektu a jeho fotografická dokumentace.

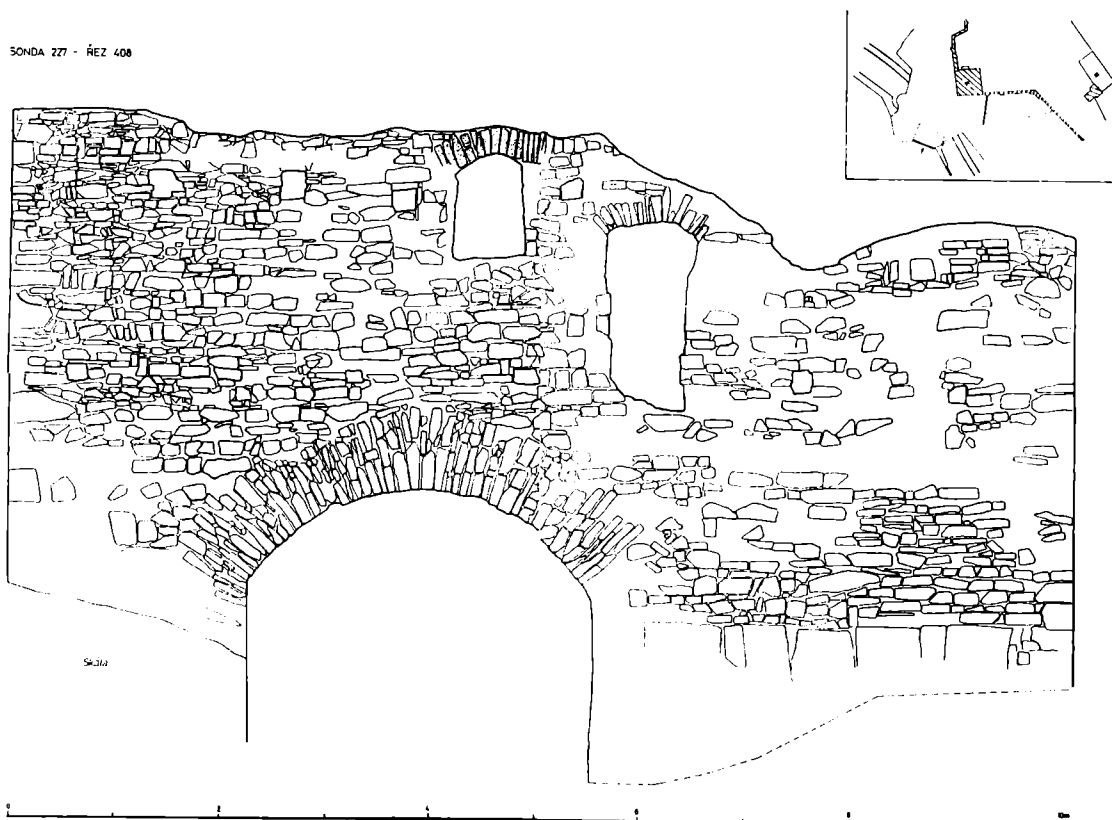
Obr. 3. Praha 2, Vyšehrad. Libušina lázeň — západní průčelí stavby.

senému nároží. Vyšší zdivo dnešní jednopodlažní stavby je z menší lomové opuky kladené do dosti pravidelných řádků. Jediné dva otvory v této stěně jsou výškově poněkud posunuty, nižší má segmentový záklenek z lomového kamene — výše položený otvor překrývá segment cihelný. Charakteristické jsou v této vnější stěně dosti velké hranaté lešenové otvory ve vrstvách cca 150 cm nad sebou. Jejich viditelná existence i jejich detail svědčí tomu, že stěny „lázně“ nebyly zřejmě nikdy omítnuty. Čelní stěna, dlouhá cca 10 m, přechází mírně zaobleným zlomem do 5 m dlouhého jižního okosení půdorysu. Další otvor se dochoval až v kratším jihovýchodním boku stavby, který se vytrácí do stoupající skály. Má tu lehce lomený cihlokamenný záklenek. Podobné lomené záklenky mají i tři, dodatečně prohloubené okenní otvory severní obvodové zdi. U dvou blíže skály byly do záklenků a částečně i špalet použity cihly. Nároží při čelní zdi je tu nepravidelně armováno několika kvádry, v ploše boku se opět objevují otvory po lešení.

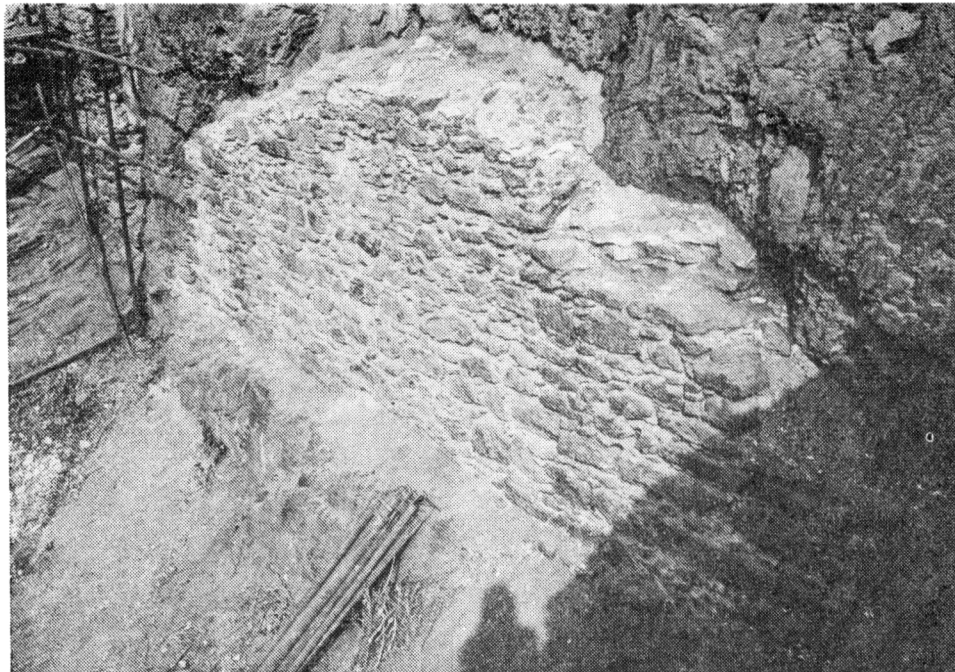
Obr. 4. Praha 2, Vyšehrad. Libušina lázeň — fragmenty obezdívky přisekané skály ve vnitřním prostoru. Foto V. Jílková.

V interiéru oproti největšímu plášti neshledáváme větších rozdílů. Charakter zdiva je podobný, šikmé špalety otvoru byly dodatečně vyspraveny cihlami, v plochách se opět objevují lešenové otvory. Lomovou řádkovou opukou byla tu přizděna i odtesaná skála směrem ke hradu. Pod úrovní někdejší podlahy se základové zdivo na všech vnitřních stranách proměnlivě rozšiřuje. Za zaznamenání stojí ještě existence nehluboké jeskyňky ve skále nad jižním dílem stavení — v úrovni nad předpokládaným stropem dochovaného podlaží. Stopy po dalším patře nejsou zřetelné.

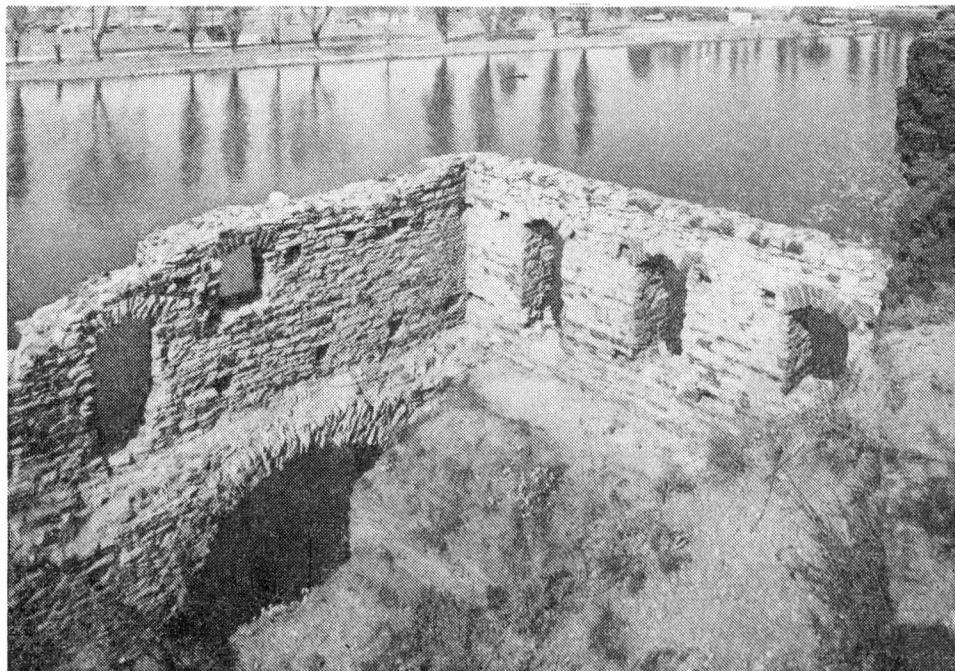
Obr. 5. Praha 2, Vyšehrad. Libušina lázeň — pohled do interiéru z jihovýchodní strany. Foto A. Kleibl.

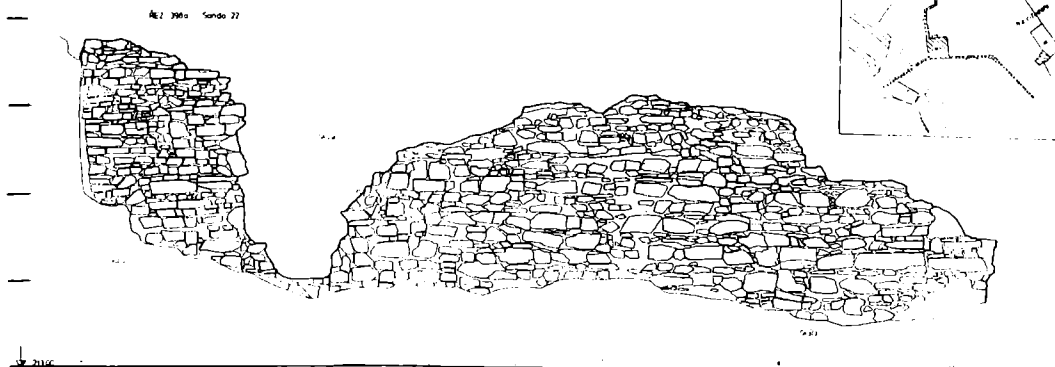
Obr. 6. Praha 2. Vyšehrad. Libušina lázeň — fragmenty obezdívky přisekané skály ve vnitřním prostoru (fotogrammetrie).

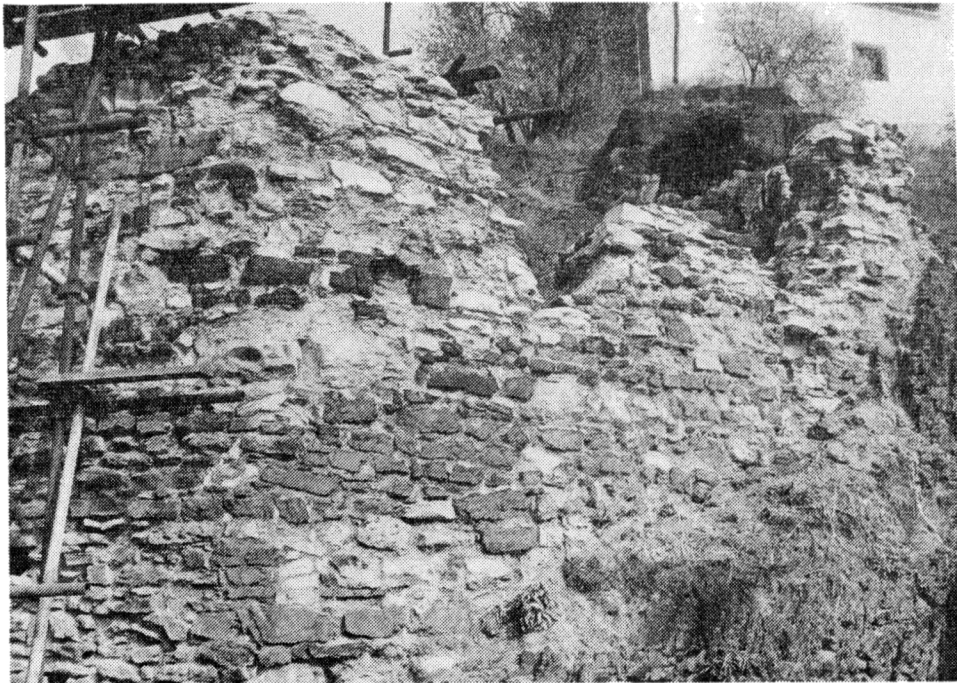
Obr. 7. Praha 2, Vyšehrad. Líbušina lézeň — jižní okosené nároží stavby s horní jeskyňkou. Foto v. Jílková.

s rumpálovou soupravou mohlo být také důvodem pro ponechání objektu v hrubé stavbě. Podlahy a stropy musely být, pokud byly realizovány, dřevěné trámové. Manipulace s dopravovaným materiálem, zbožím nebo vodou, by předpokládala nějakou lehčí, snad hrázděnou nástavbu, protože zjevné pokračování smykové dráhy výše směrem do hradu v uzavřeném prostoru objektu chybí. Nástavba by rovněž umožňovala příznivější zpřístupnění objektu z horní hradní plošiny palácového okrsku. Pokud na dřevořezu J. Kozla a M. Peterle z roku 1562 nedošlo ke zkreslení situace, byl objekt zastřešen, že nebyl nikdy zcela stavebně dokončen je zřejmé, jeho funkční využití bylo patrně časově velmi omezeno. Pohusitské období by nebylo pro provedení podobné stavby pro politické i hospodářské stránce zcela vhodné. V této době je tu absence královské moci a rovněž kapitula hospodářsky nepodniká (Nechvátal 1976, 113 str.; týž 1983, 94 n.). Podobně 16. století, vyplněné stálým bojem mezi vyšehradskou kapitulou a jejími poddanými, by zřejmě nepřálo vzniku této vcelku ojedinělé stavby v našich podmínkách. Po třicetileté válce bylo torzo nepochybně z části upraveno k obranným účelům v souvislosti s budováním vyšehradské citadely a obranných zídek na skále v jižním sousedství. Snad teprve v této době byla zde nad stavbou vylámána malá jeskyňka.
