## K problematike počiatkov mesta Krupiny

*Archaeologia historica*. 1995, vol. 20, iss. [1], pp. 267-274

VÁCLAV HANULIAK

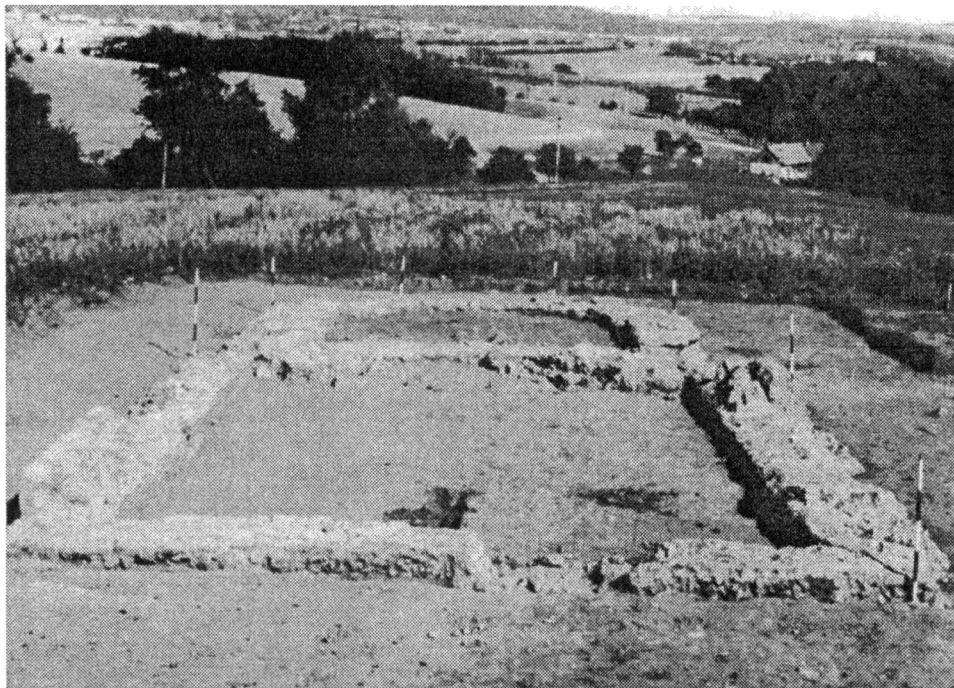
Obr. 2. Krupina – Na Petre. Odkryté základy románskeho kostola s gotickou prístavbou. Foto: V. Hanuliak.

západ, ako býva u kostolov včasného a vrcholného stredoveku, avšak s menšou odchýlkou VSV–ZJZ. Pôdorys kostola s menším porušením v JV časti gotického presbytéria a v SV časti v mieste triumfálneho oblúka je jasne čitateľný (obr. 2). V rámci obvodu na dvoch miestach boli odkryté i torzá nadzákladového muriva, ktoré tvorili opracované kvádre s rozmermi 42×40×25 cm až 42×61×26 cm. Celková dĺžka kostola je 13,2 m. Tento údaj sa viaže na základy gotického kostola, ktorý má od lode odsadené polygonálne presbytérium. Presbytérium sa smerom k východu kónicky mierne zužuje. Interiérová svetlosť presbytéria v jeho západnej časti je 3,6 m. Hrúbka gotických základov sa pohybuje od 90 do 100 cm. Vnútroštvorné rozmery lode kostola sú 6,2×4,8 m. Tieto rozmery sú zhodné pre románsku i gotickú etapu kostola. Odlišný pre románsku a gotickú etapu je tvar a veľkosť svätyne. Vnútroštvorná hĺbka, resp. dĺžka polygonálnej svätyne je 5,5 m, kým u románskej polkruhovej svätyne dosahuje iba 1,7 m. Výrazná je i technická, resp. technologická odlišnosť stavby oboch základov. Gotické základy sú stavané klasickým spôsobom na maltové pojivo, ich maximálna hrúbka dosahuje 90 až 100 cm. Základy románskeho kostola sú budované „na sucho“, ako pojivo bol použitý žltý íl. Hrúbka základov románskeho kostola dosahuje 100 až 110 cm. Pri odkrývaní západného uzáveru lode kostola sme zistili negatív vchodu do sakrálnnej stavby. Negatív vznikol vybraním prahovej stupnice a charakteristického ostenia, ktoré lemovalo vstupný otvor po celom obvode. Predpokladaná šírka vstupu sa pohybovala okolo 110 cm. Vstup vzhľadom na pozdĺžnu os kostola bol excentricky umiestnený. Excentrické osadenie vstupu J. Gonda odôvodňuje interiérovým členením pri osadení západnej empory. Pri rekonštrukcii západnej empory sme vychádzali z nálezu negatívu základu pre osadenie podperovej stopy empory.

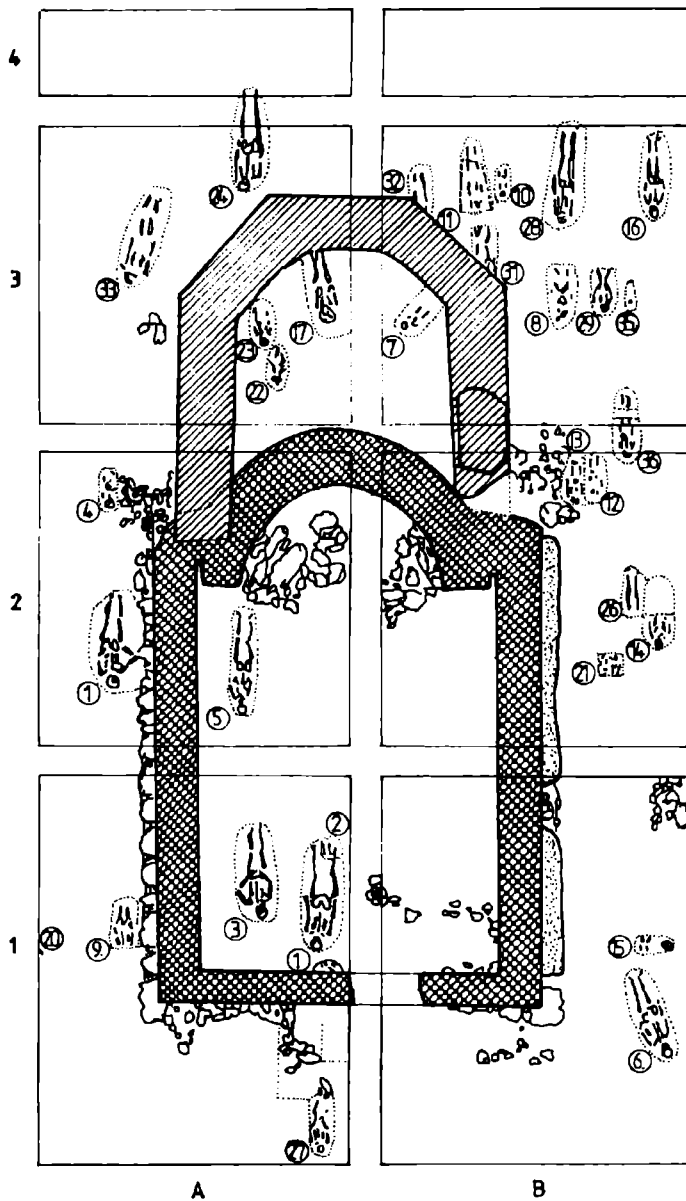
Obr. 3. Krupina – zaniknutý kostol sv. Petra. Pôdorys odkrytých základov a časť prikostolného cintorína.

č. 30, 31, 32, 40, 41 a 44. Tieto hroby sa viazali resp. časovo súviseli s pochovávaním pri románskom kostole, teda pred obdobím gotickej prístavby, ktorú datujeme k polovici 14. stor. (obr. 3).
