**Příspěvek ke stavebnímu vývoji bývalého dominikánského kláštera v Českých Budějovicích**

*Archaeologia historica*. 1997, vol. 22, iss. [1], pp. 49-60

JURAJ THOMA

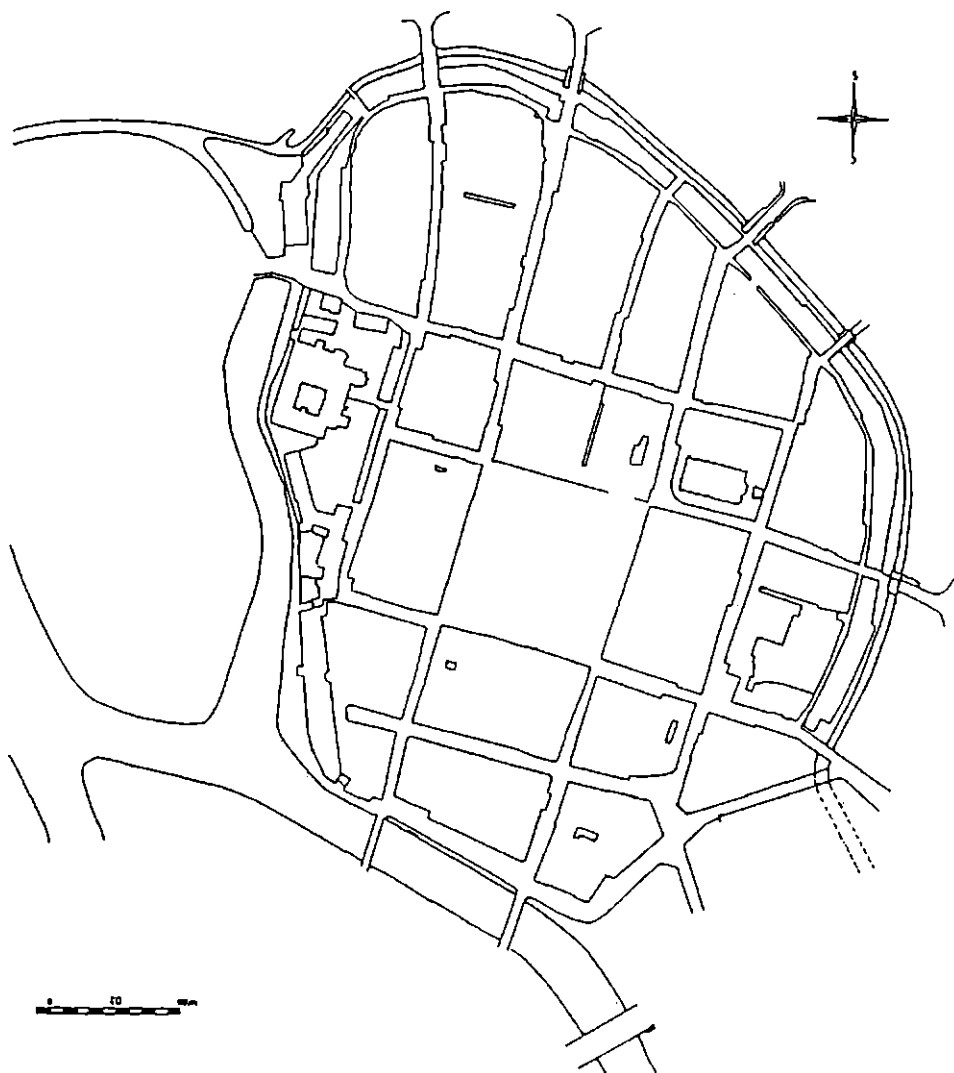
Obr. 1. České Budějovice, půdorys historického jádra s polohou dominikánského kláštera.

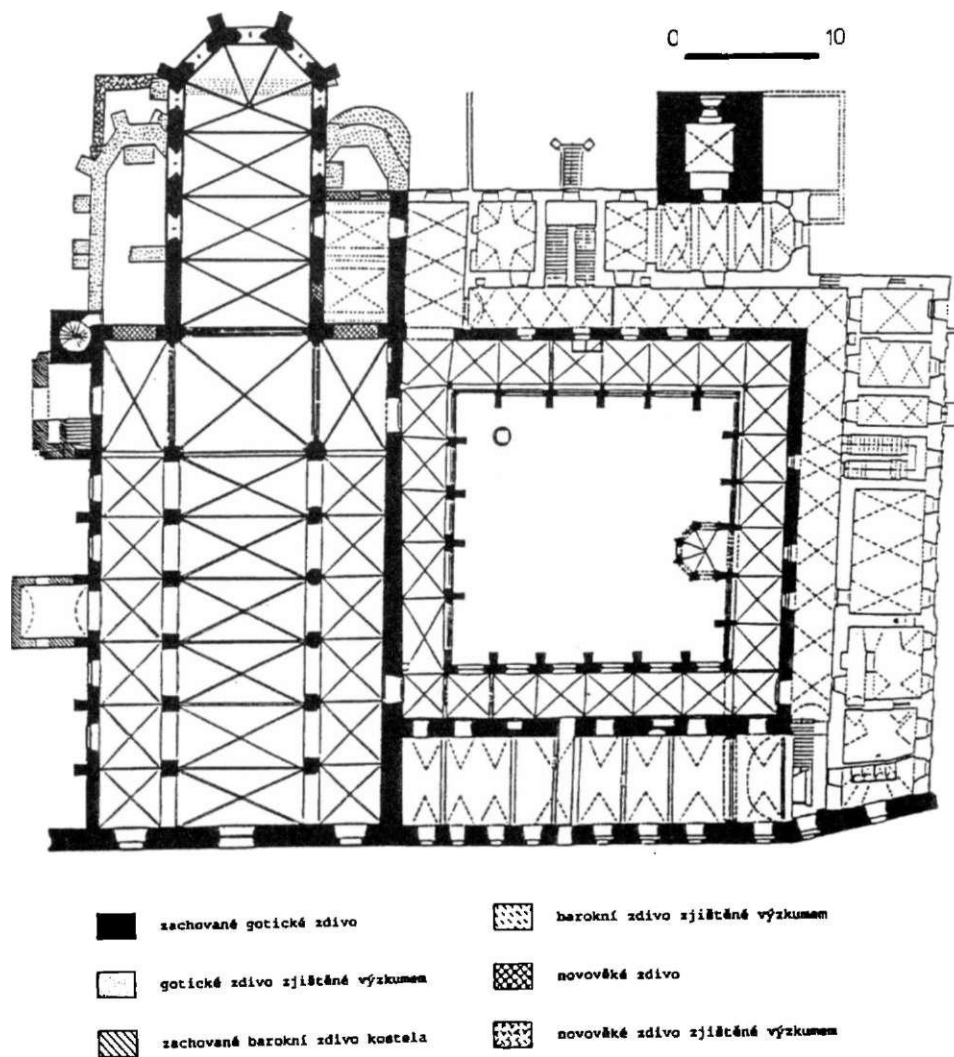
Obr. 2. Bývalý dominikánský klášter, půdorys s vyznačením stavebních etap (bílé zdivo konventu je barokní).

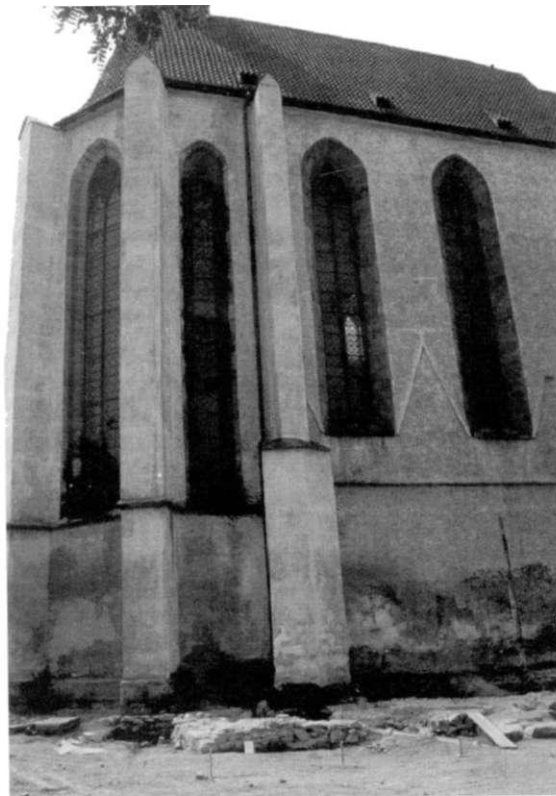
Obr. 4. Severní chórová kaple po úplném odkrytí základů. A – kaple sv. Markéty, B – kvadratická novověká přístavba, C – opěrák závěru 1. gotické fáze.

Po odebrání dláždění se severně od presbytáře již v hloubce 0,2 m podařilo zachytit korunu gotického zdiva severní chórové kaple. Zeď o síle cca 1,5 m byla na západní straně svázána se základem hranolovité schodiškové věže na severovýchodním nároží transeptu. Ve vzdálenosti 10,8 m od této věže přešla přímá obvodová zeď kaple do polygonálního závěru, který byl plynule svázán s obvodovou zdí presbytáře. Zeď byla vystavěna z nepravidelně přitesaných kamenů ukládaných do nepravidelných rádek. Zdivo bylo založeno do maltou vylitého lůžka (při jeho vzorkování získána přímo ze základového vkopu keramika 13. století). Podél vnější obvodové zdi kaple byly zjištěny zbytky opěrných pilířů, přičemž pilíře podél lodi kaple byly pravděpodobně přizděny na spáru.

K východnímu pilíři závěru kaple byla na spáru přisazena severní obvodová zeď kvadratického objektu (cca 4x4 m) ze smíšeného zdiva, ve kterém byly sekundárně použity gotické architektonické články. Východní zeď tohoto objektu byla, jak jsme se původně domnívali, přisazena k presbytáři kostela v místech, kde začíná polygonální závěr. V průběhu výzkumu se však ukázalo, že východní obvodová zeď kvadratické přístavby je přiložena k základu mohutného obdélného operáku. Zjištěný operák leží mezi zesíleným operákem na severní straně presbytáře a severoseverovýchodním operákem vlastního závěru kostela. Analogická i když ne natolik výrazná situace byla zjištěna na protilehlé jižní straně. V tomto případě byl pod stávajícím pilířem zachycen s ním nekorespondující základ mohutnějšího pilíře. V průběhu plošného odkryvu na této straně presbytáře byl postupně odkryt polygonální závěr jižní gotické chórové kaple. Na rozdíl od severní chórové kaple nebyl v interiéru jižní kaple zjištěn v východní zdi závěru zbytek oltární mensy. V severní části interiéru kaple (na rozhraní lodi kaple a závěru) byl zjištěn blok gotického kamenného zdiva lehce obdélného půdorysu. Před gotickým závěrem kaple byl zachycen zbytek mladšího, v půdorysu půlkruhového závěru ze smíšeného zdiva.

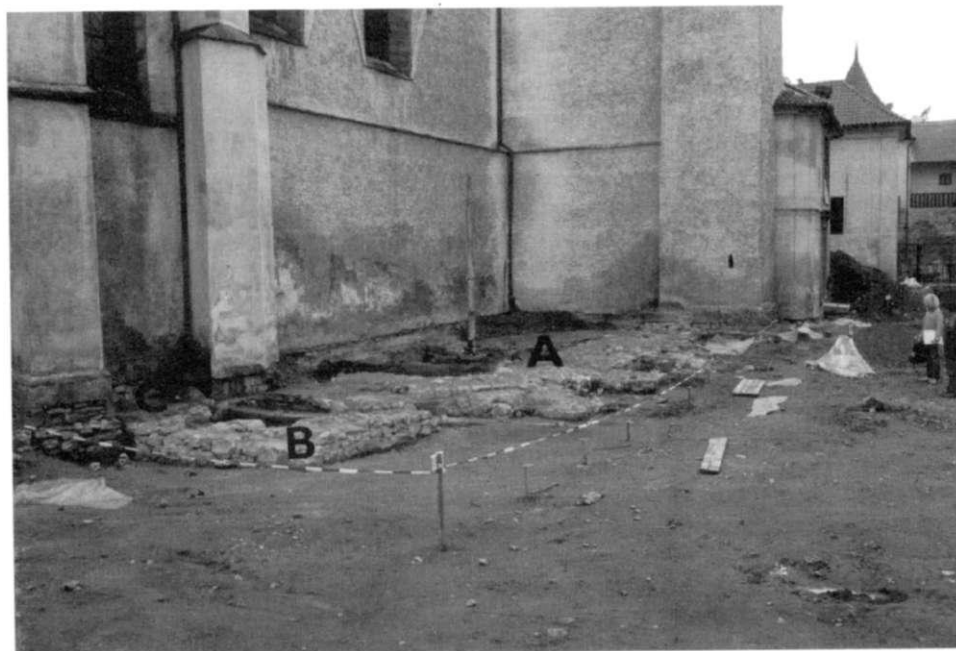
**Obr. 5. Pohled na zbytek jižní chórové kaple, průčelí novogotické.**

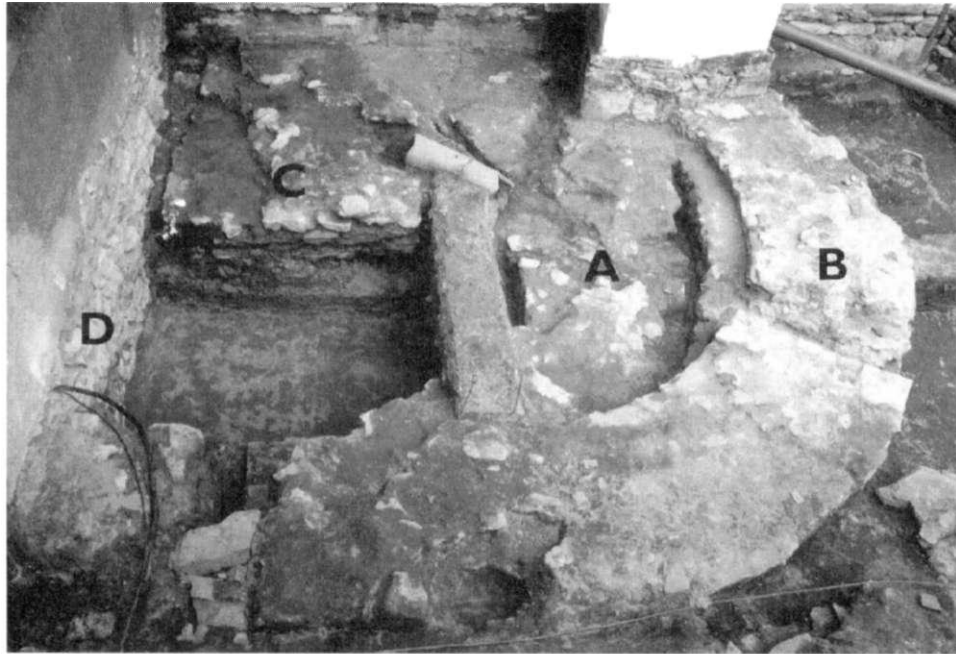
Obr. 6. Jižní chórová kaple, celkový půdorys. A – gotický závěr kaple, B – barokní závěr, C – blok gotického zdiva, D – novogotická průčelní zeď.

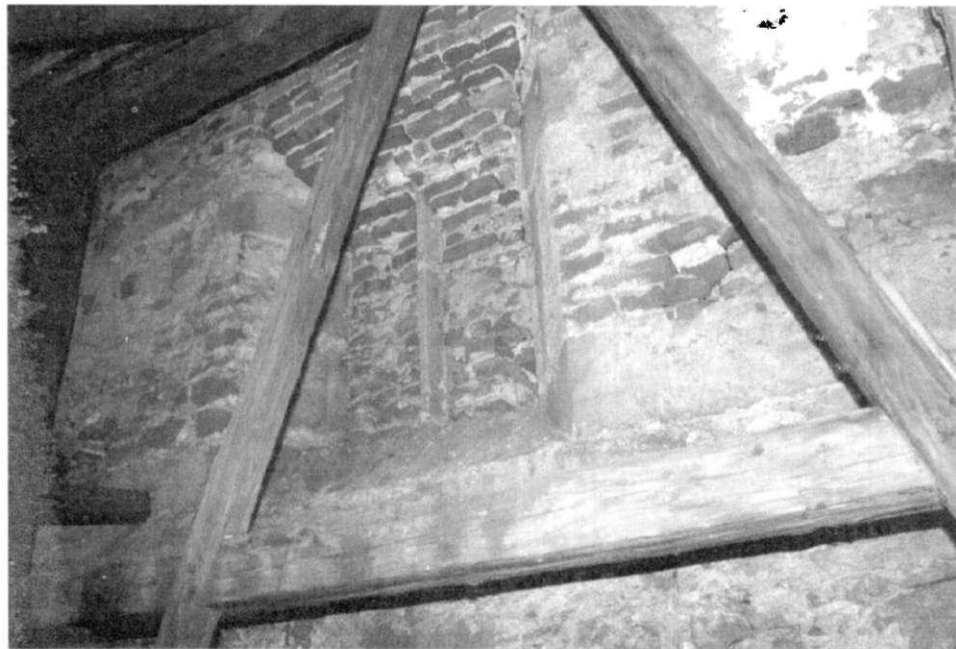
Obr. 7. Bazilikální okna nad severní boční lodí kostela.
