VÝZKUM  
OPEVNĚNÝCH SÍDEL

# Hrad Čabrad v dejinách Hontu

VÁCLAV HANULIAK

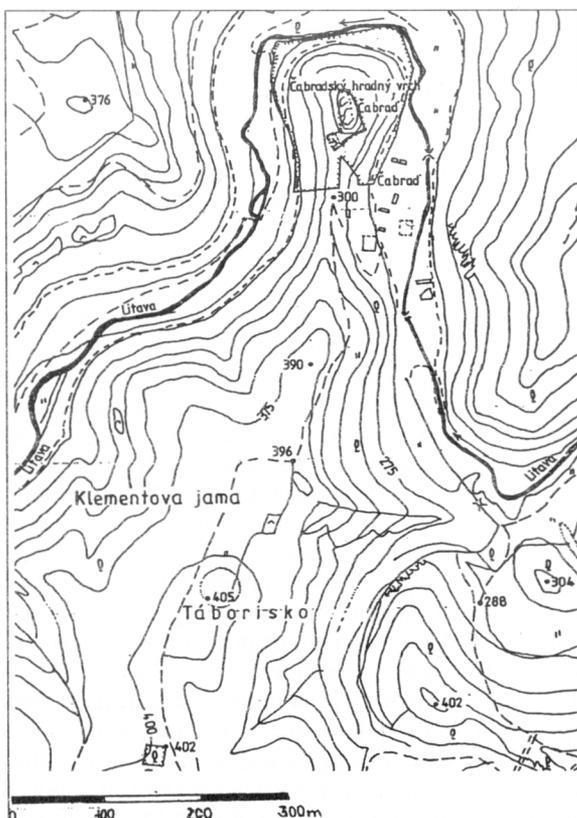
Obr. 1. Hrad Čabrad a archeologická lokalita Táborisko, situačné zameranie.

Z tohto dôvodu Jiskrovci na Čabradi opevnili južnú časť hradného vrchu, ktorá predstavovala pokračovanie chrbta hradného masívu s kótou 405 m n. m. Novovybudovaná opevnená plocha s názvom Táborisko bola odrazom jej funkcie. Okrem celkového rozšírenia zástavby hradného vrchu pre Jiskrovcov zabezpečovala ochranu pred možným obsadením strategickej kóty nepriateľom, ktoré z pohľadu vyššej polohy ponúkalo výhodné ostreľovanie hradu. S podobným dodatočným vylepšením strategických polôh sa stretávame i na ďalších hradoch, ako sú Slovenská Ľupča, Likava, Strečno a Zvolen. Unikátnym príkladom rozširovania opevnenej plochy (ako súčasťou vonkajšieho opevnenia) a zároveň znásobenia bezpečnosti jeho centrálnej časti je lokalita Bašta v tesnom susedstve hradu Šášov (Hoššo 1996, 7–47).

Opevnenie Táboriska zabezpečovala drevená palisáda, ktorá obopínala vrcholnú plošinu. Získané nálezy predstavujú časovo jednotný a typologicky ucelený súbor datovaný do 1. pol. 15. stor.

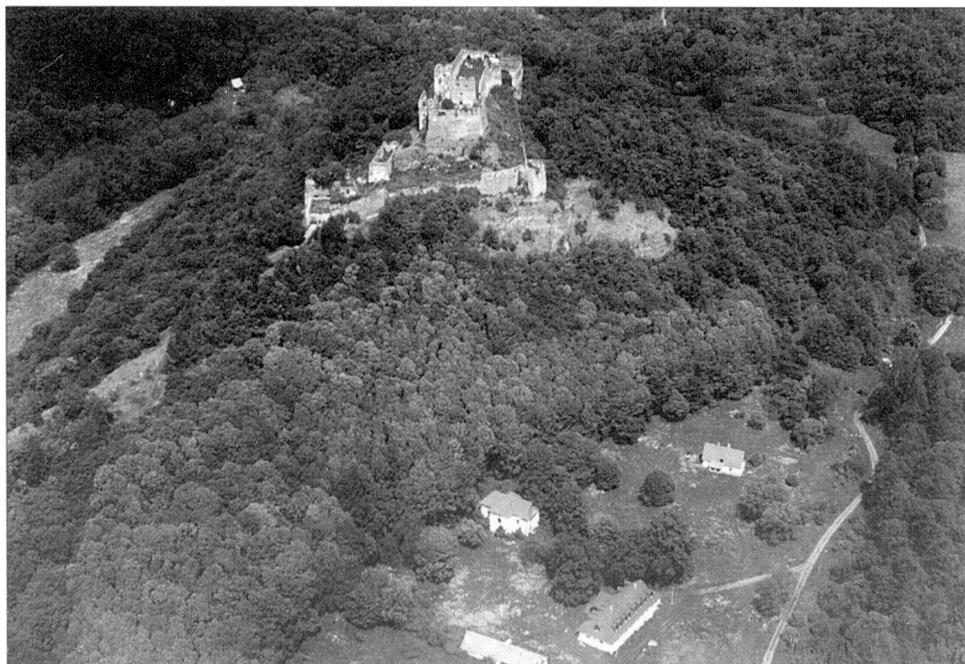
Obr. 2. Ruiny hradu Čabraď z vtáčej perspektívy. Foto: V. Hanuliak.

1. Burg Čabrad' und die archäologische Lokalität Táborisko, Situation.
2. Ruine der Burg Čabrad' aus der Vogelperspektive. Foto: V. Hanuliak.
3. Burg Čabrad' mit der Umgebung, Skizze von Nicolo Angiel aus dem Ende des 16. Jhs.
4. Grundriss der Burg von J. Könyöki aus dem Ende des 19. Jhs.
5. Das zweite Tor mit der Wohnbebauung, Ansicht vom Norden. Foto: V. Hanuliak.
6. Das erste und das zweite Burgtor mit dem Kanonenbollwerk. Peilung: A. Loydl.
7. Die entdeckten Reste eines Kachelofens – Interieur im Wohnteil des zweiten Eingangstors. Foto V. Hanuliak.
8. Čabradský Vrbovok-Táborisko. Pfeilspitzen aus der befestigten Lage. Zeichnung M. Severinyová.
9. Čabradský Vrbovok-Táborisko. Das metallene Inventar aus der befestigten Lage. Zeichnung M. Severinyová.

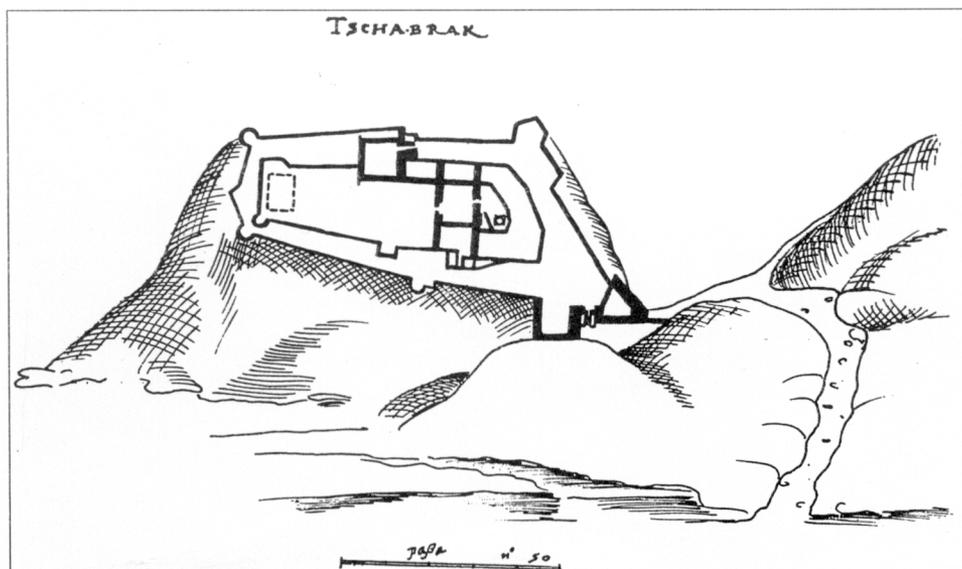
Obr. 3. Situačný náčrt Čabradského hradu s okolím od Nicola Angiela zo záveru 16. storočia.

Unikátnym dokladom pre archeológa i architekta je pôdorysná schéma hradu od Nicola Angiela vyhotovená okolo roku 1580. Umožňuje vytvoriť dokonalú predstavu o architektonickej objemovej skladbe hradu. Pôdorysný plán je zároveň pokusom o výškopisné zobrazenie situovania v danom členitom reliéfe (Maggiorotti 1936, 84, 328).

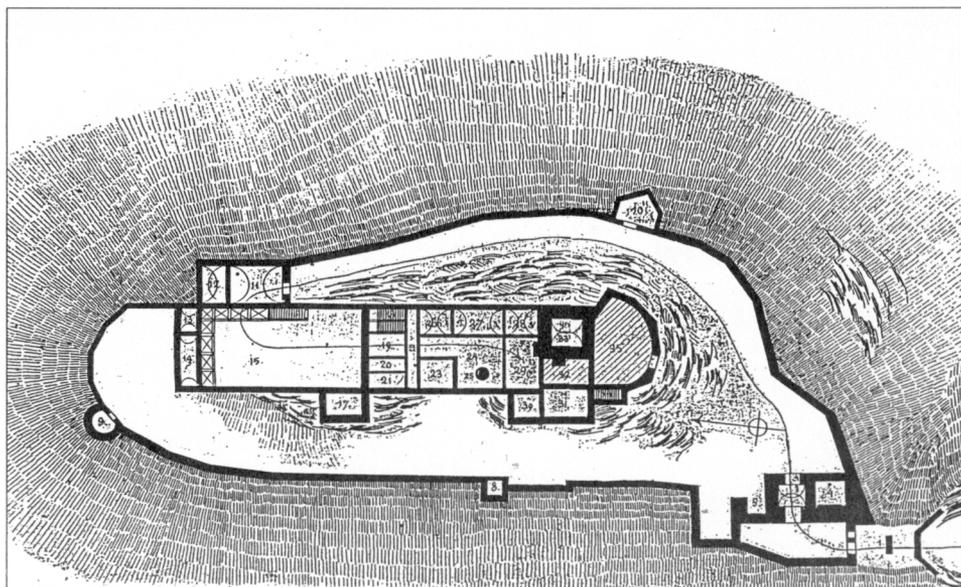
Obr. 4. Pôdorys hradu od J. Könyökiho z konca 19. storočia.

Ferrariho renesančné dobudovanie hradu môžeme aj keď len v hrubých rysoch poznávať porovnaním so zobrazením hradu od Nicola Angiela (Bakóczoza prestavba z 1. tretiny 16. stor. a s posledným zameraním z 19. stor., dokresľujúcim posledné barokové úpravy hradu (Könyöki 1905, 227–229). Pravdepodobne až v samom závere 16. a na začiatku 17. stor.) boli realizované nasledovné stavebné úpravy:

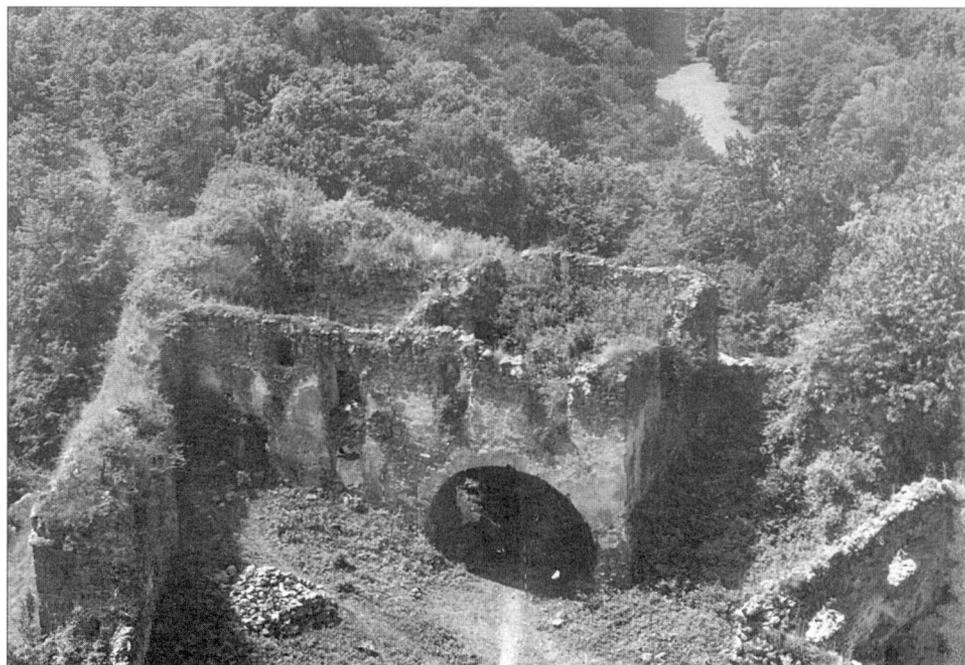
Obr. 5. Druhá brána s obytnou zástavbou, pohľad od S. Foto V. Hanuliak.

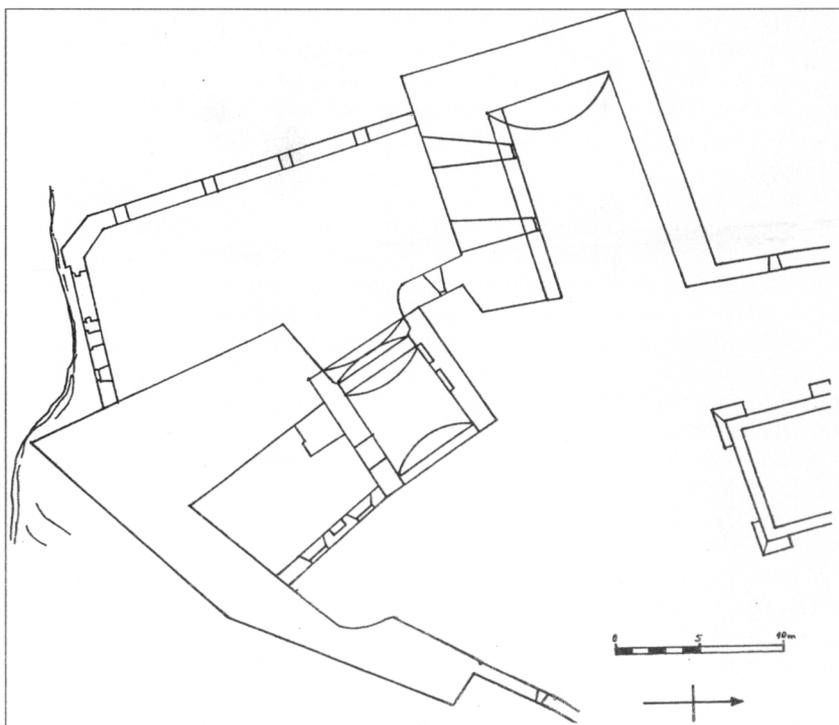
Obr. 6. Prvá a druhá hradná brána s delovou baštou. Zamerail A. Loydl.

- vybudovanie prvej brány v nadväznosti na hlbokú obrannú priekopu so stredovým pilierom
- prebudovanie druhej brány v štítovom opevnení s britom a s obytným zázemím
- prebudovanie obytnej veže na útočistnú
- prebudovanie okien horných poschodí na delové strielne
- prebudovanie vnútorného opevnenia južne od veže na mohutný bastión
- premiestnenie cisterny zo zaniknutého vnútorného nádvorja do SV časti horného nádvorja.

Predstihový archeologický výskum architektonicko-historickej pamiatky Čabradského hradu v rokoch 1997–1998 sa sústreďoval na priestor prvých dvoch vstupných brán, na ktorých v súčasnosti prebiehajú sanačné práce stavebného charakteru. Priestor vnútorného zábrania prvej brány bol prezentovaný rôznorodou i časovo širokou škálou nálezov z vrstiev, ktoré mali evidentné stopy mladších zásahov až po skalné podložie. Z tohto dôvodu je isté, že pôvodná stratigrafia terénu bola porušená vybudovaním prvej vstupnej brány a jej opevnenia v 17. až v 18. stor. Získané archeologické nálezy môžeme zaradiť už iba na základe typologických kritérií. Sekundárnu pozíciu nálezov dokladajú fragmenty lužickej kultúry z obdobia mladšej doby bronzovej, získané už v prvej povrchovej vrstve a glazované fragmenty z nádob a kachlíc v spodných vrstvách na skalnom podloží.

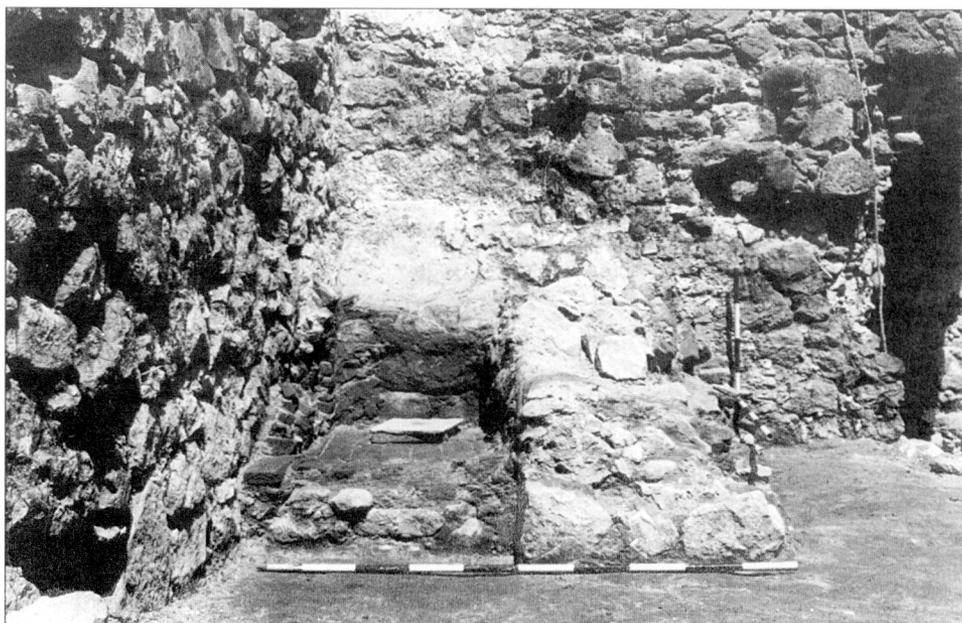
Obr. 7. Odkryté zvyšky kachľovej pece v interiéri obytnej časti druhej vstupnej brány. Foto V. Hanuliak.

dvoria bol získaný väčší súbor nálezov, ktoré tvorili okrem rôznorodnej keramiky i torzá komorových kachlíc s reliéfnou (štylizovanou figurálnou i rastlinnou) výzdobou. Získané nálezy z povrchových vrstiev sú produktom splachovej vrstvy z hornej (severnej) časti dolného nádvorja. Ďalšie zemné práce sa sústredili na odstraňovanie zásypových vrstiev v obytnej časti komplexu druhej hradnej brány. Preborením stropu a následnou deštrukciou obvodových stien došlo v prízemí obytnej časti k nakopaniu zásypového kužela až do výšky 3,5 m. Už vo vrchnej deštrukčnej vrstve (v sekundárnej, resp. terciálnej polohe) sa nachádza bežná úžitková keramika zo 17.–18. stor. Predpokladáme, že tieto nálezy sa dostali do prízemnej miestnosti preborením stropu z vyššieho podlažia pri požiari v roku 1812. Bohaté zastúpenie nálezov predstavovala vrstva tesne nad podlahou prízemnej obytnej miestnosti. Okrem kovaní dverí a okien našlo sa veľké zastúpenie terčovitých 6-uholníkových skiel s olovenými obrubami. Popri bežnej úžitkovej keramike bola zastúpená široká škála sklenených fľašiek (flakónov), keramických fajok a nožov. Unikátnym nálezom bola bronzová záštitná priečka šable datovaná do 1. tretiny 18. stor. V SZ nároží interiéru obytnej miestnosti bol odkrytý sokel kachľovej pece s rozmermi 190×230 cm. V spodných vrstvách

deštrukcie (v obytnej miestnosti) boli objavené torzá i celé kusy komorových kachlíc. Čelné steny so zeleno-žltou glazúrou boli hladké, bez reliéfu. Odkrytý interiér obytnej časti druhej brány poskytol časovo pomerne ucelený súbor nálezov, ktorý rámcovo datujeme do záveru 17. stor., no najmä do 18. stor. (Hanuliak 2003).

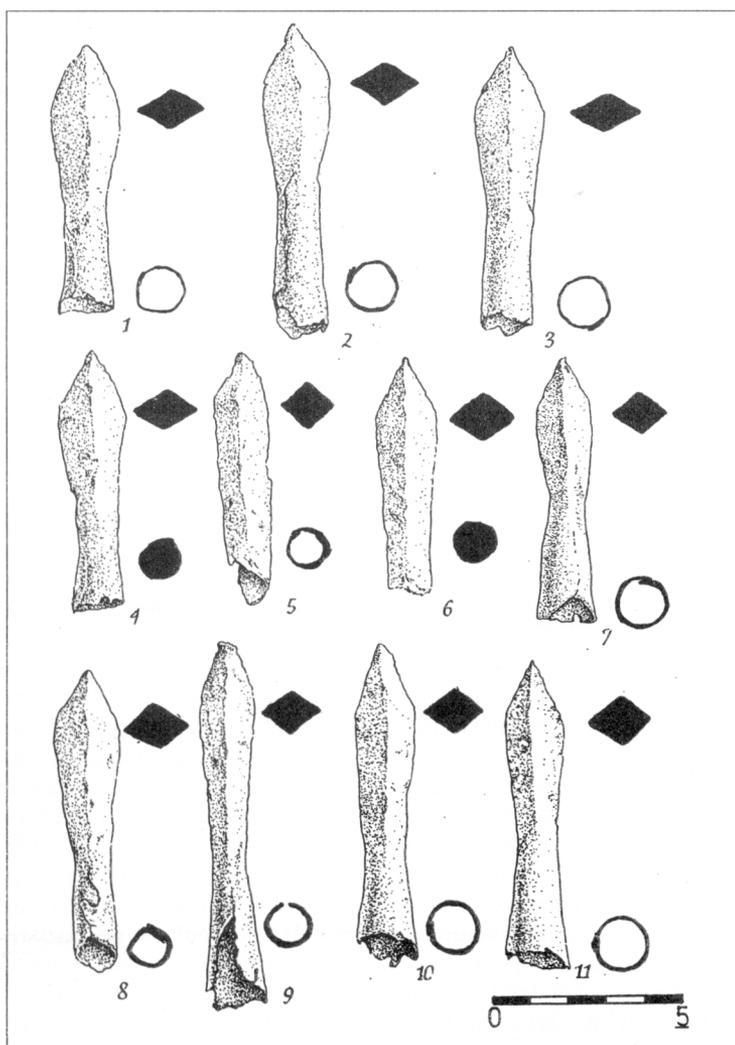
Obr. 8. Čabradský Vrbovok-Táborisko. Hroty striel z opevnenej polohy. Kreslila M. Severínová.

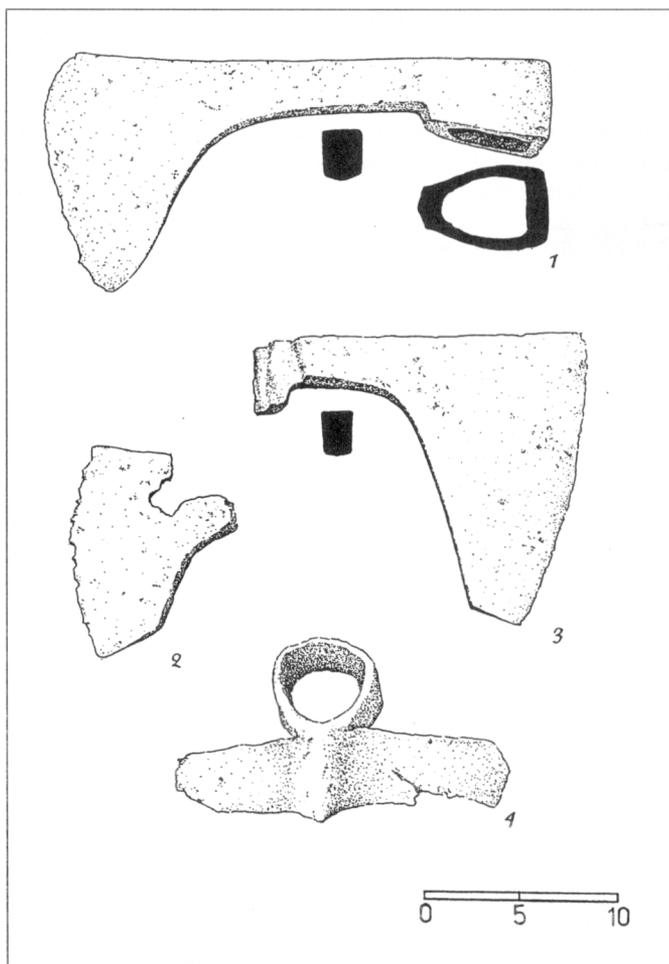
Obr. 9. Čabradský Vrbovok-Táborisko. Kovový inventár z opevnenej polohy. Kreslila M. Severínyová.
