Hygiena ve středověkém Chebu

Archaeologia historica. 2009, vol. 34, iss. [1], pp. 815-833

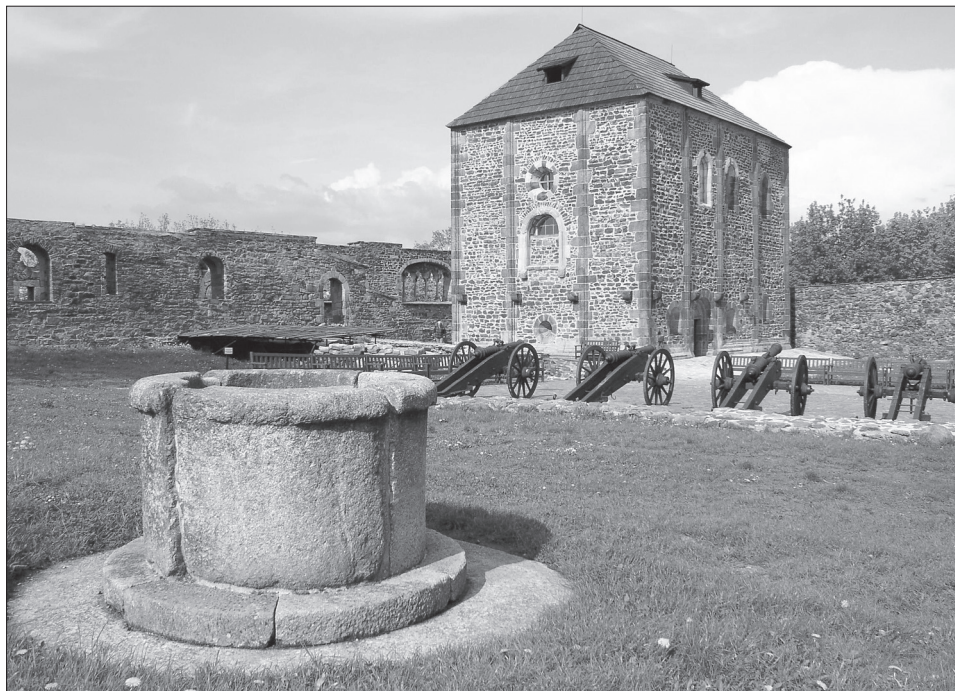
Obr. 2. Cheb, hrad, studně.

Nejstarším objektem v Chebu je císařský a královský hrad, který postavil již ve druhé polovině 12. století Fridrich I. zvaný Barbarossa. Vodou byl zásobován z vlastní studny, která je dnes odkrytá a v nádvoří dobře patrná. Kromě toho je známa dohoda ze 6. května 1342 mezi hradním purkrabím Jindřichem z Weidy a městem o přivedení vodovodu až před hradní bránu (Rimpl 1933, 86, pozn. 288).

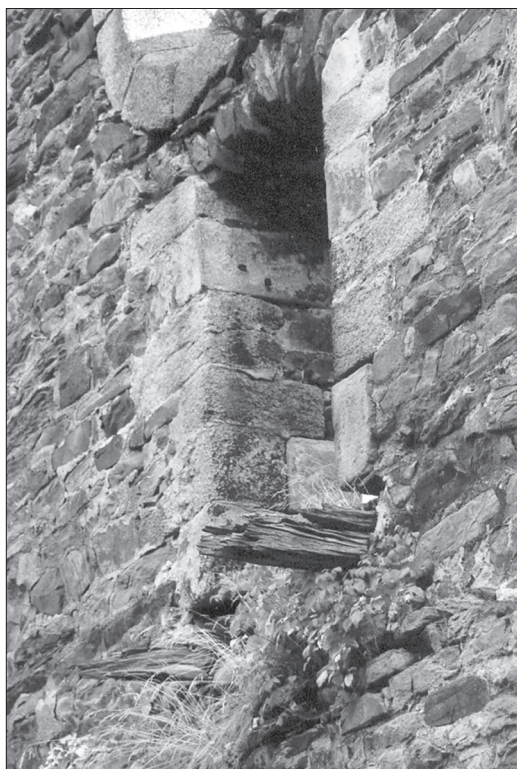
Obr. 3. Cheb, hrad, prevět u komnaty paláce s dřevěnými nosníky, 12. století.

Trochu méně jasná je otázka likvidace odpadů. V celém areálu zatím nebyla zjištěna žádná odpadní jámka, z čehož vyplývá, že odpad musel být z hradu vyvážen. Na venkovní zdi budovy románského paláce jsou zachované dva vstupy do prevětů, vysunutých na dřevěných krakorcích nad skálu nad řekou. Škoda jen, že zatím nebylo provedeno dendrochronologické datování těchto dosud existujících původních trámů. Oba prevěty patřily k vybavení dvou komnat sousedících s velkým reprezentačním sálem. Není ovšem zřejmé, jak byl vyřešen problém toalet pro osoby nacházející se v paláci například při zasedání říšského sněmu. Mohly sloužit přilehlé komnaty jako zázemí pro všechny? Okno s křížkem, sanktuárium a krb ukazují spíše na privátní záležitost panovníka. Trvajícím obtížností tohoto problému nám může dokumentovat i dnešní občasné řešení pomocí přenosných TOI-TOI buněk.

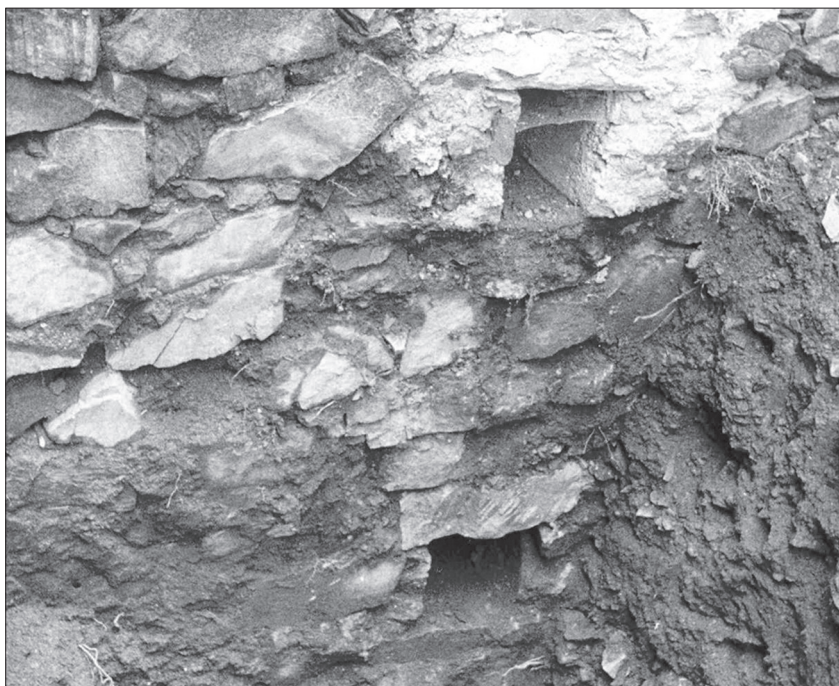
Obr. 5. Cheb, hrad, gotický a barokní odvod dešťové vody skrz východní hradbu.

Odvod dešťové vody z hradu je záležitostí pozdější, první drenáže s výpustmi skrz hradbu vznikly až v pozdním středověku, nejspíš při opravách hradu po požáru 1473. Mnohem intenzivněji se budovaly odvodňovací žlábků a kanály až v době barokní, např. pod jihovýchodním bastionem, ve kterém byl sklad munice, byl v roce 1773 vybudován kvůli odvlhčení kamenný klenutý kanál, který dokonce posloužil v roce 1985 k modernímu odvedení splašků ze zázemí pokladny. Na valech v západní části hradu byl v roce 2004 odkryt valouny dlážděný žlábek podél celé barokní předprsně.

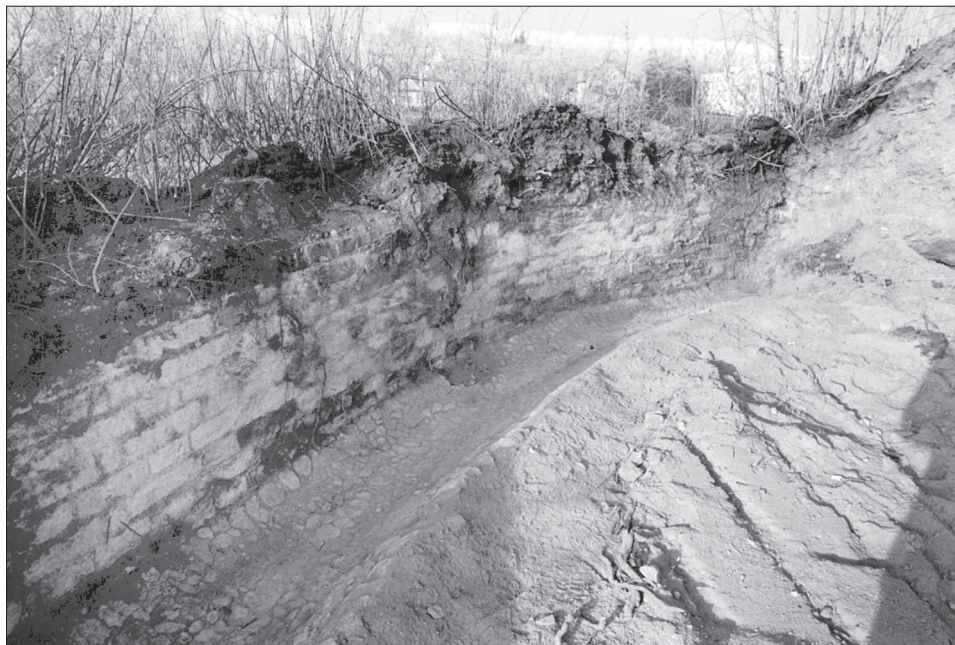
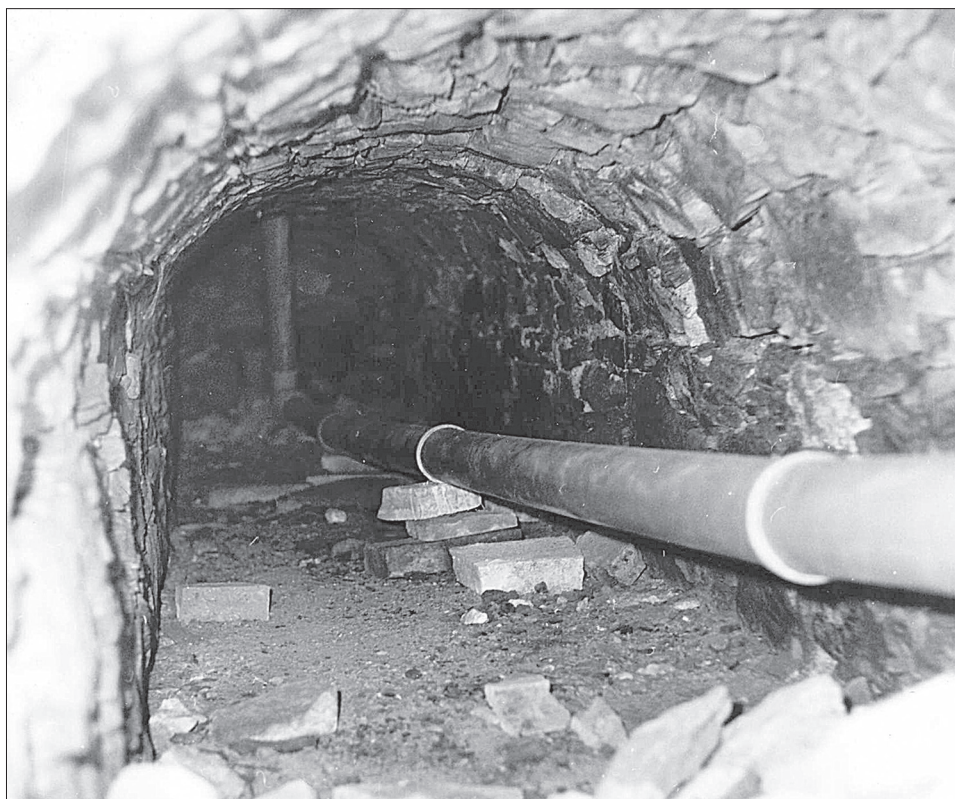
Obr. 6. Cheb, hrad, barokní odvodňovací žlábek a kanál pod prachárnou.

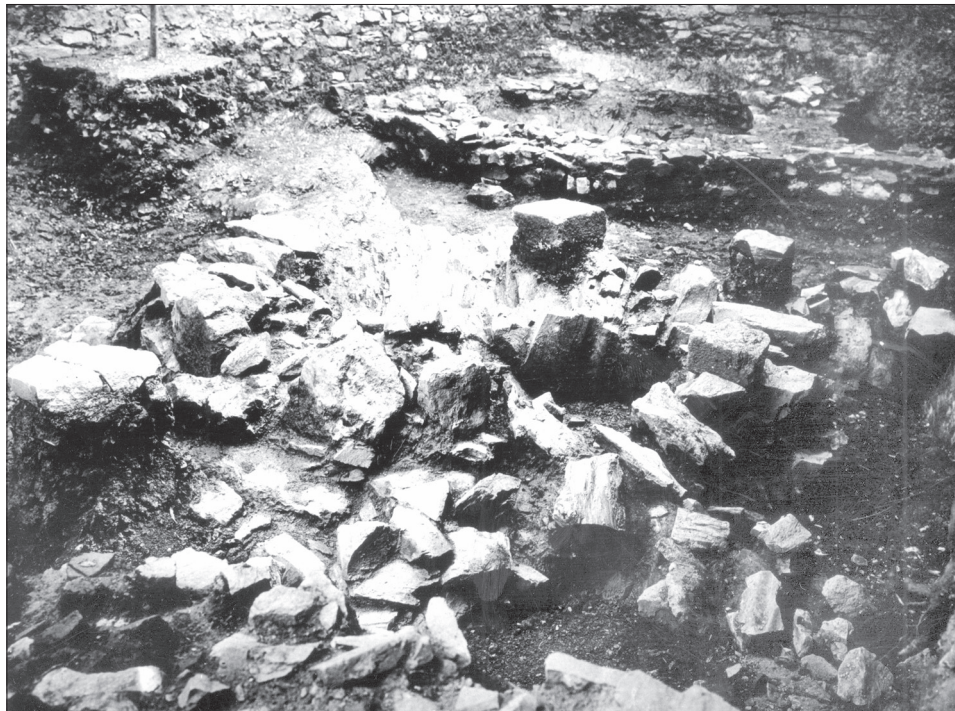
1912, 46). Tento objekt s kamenným zděným věncem o průměru 4 m, u něhož vrstvy červeně přepálené hlíny a uhlíků sahaly do hloubky 1 m pod úroveň podlahy, mohl sloužit k podpodlažnímu vyhřívání paláce. Dnes je bohužel nerevidovatelný.

Obr. 7. Cheb, hrad, ohniště pod palácem odkryté Jonasem v roce 1911 a označené za „pohanské obětiště“.

K důležitým problémům patří výroba tepla a s tím spojený odvod spalin. Nejstarší ohniště našel pod komnatami u paláce v roce 1911 architekt Jonas. Wilhelmovu interpretaci jako „Opferstätte aus grauer Vorzeit“ („obětiště z šerého dávnověku“) Jonas opatrně zpochybňuje, protože mu chybí předpokládané kosti obětních zvířat nebo jiné votivní předměty (Jonas

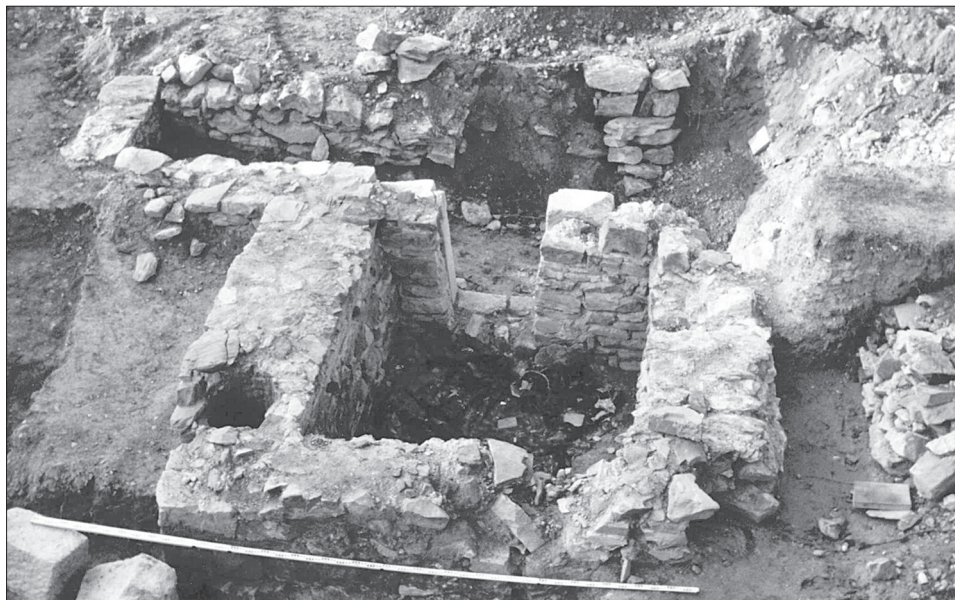
Obr. 8. Cheb, hrad, zděné topeniště s uzavíratelným kamenným dýmníkem.

Unikátní příklad zdařilého řešení odvodu spalin máme přímo v hradní kapli nad severní sakristií v malé komůrce, spojené druhotně s druhým patrem paláce. Renesanční krbový portál s mohutným komínem si zde postavil v roce 1474 měšťan Sigmund Wahn, který tu podle pověsti prováděl alchymistické pokusy. Tento štědrý donátor chebského kostela sv. Mikuláše a špitálu v hornofranckém Wunsiedelu zbohatl na pocínování plechu (Prökl 1845, 326n). Asi právě při tom potřeboval dobrý odvod škodlivin, takže nemůžeme být daleko od pravdy, když tento „krb“ označíme modernějším slovem „digeštor“.

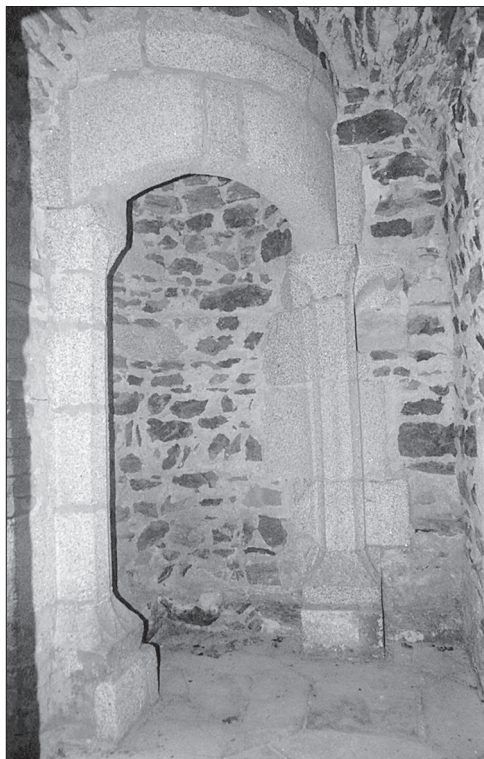
Obr. 9. Cheb, hrad, „digestoř“ alchymisty Zikmunda Wana z roku 1474 v hradní kapli.

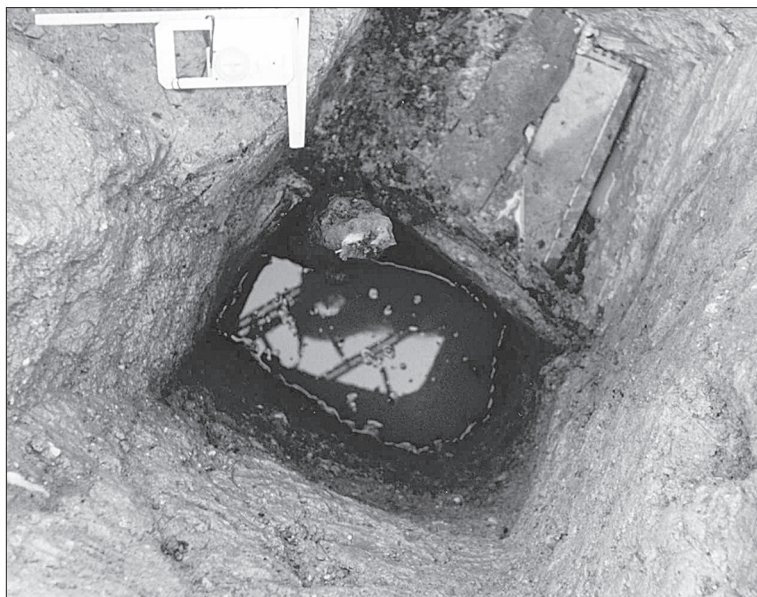
Obr. 10. Cheb, „Na rychtč“, dřevěná studně datovaná dendrochronologicky po roce 1233.

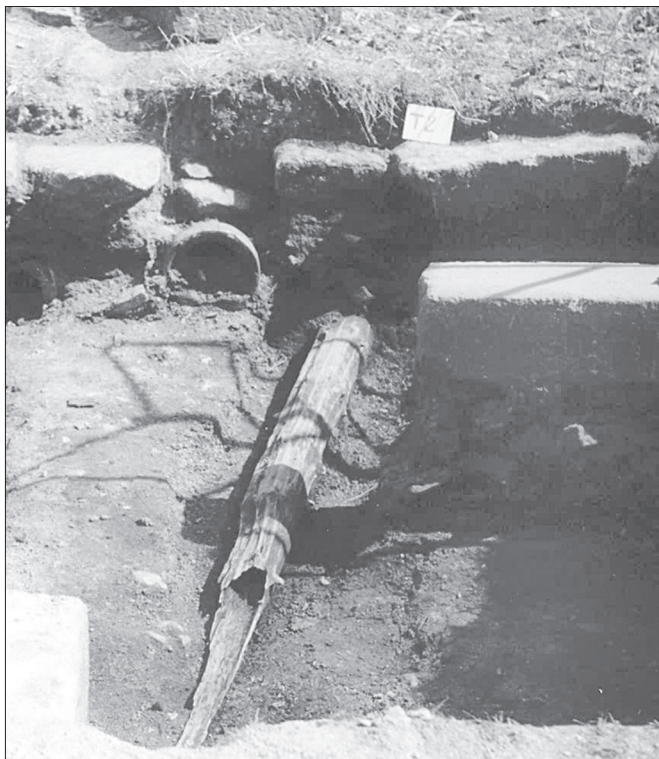
Obr. 11. Cheb, Šlikova ulice, dřevěné vodovodní potrubí.

Z historických pramenů je k roku 1318 v Chebu známo 50 studní s rumpálem zvaných „Galbrunnen“ (der Galgenbrunnen = studně s břevnem). Pro město, které brzy dosáhlo velkoměstských rozměrů s počtem obyvatel téměř osmi tisíc, sedmé největší v Čechách, začaly být tyto zdroje nedostatečné. Proto byl ještě ve 14. století vybudován vodovod, přivádějící do města vodu z okolních kopců, především od Svaté Anny a Zelené hory ze vzdálenosti zhruba 4–6 km. Na veřejných prostranstvích vznikaly veřejné kašny, tzv. „Röhrkästen“, které byly majetkem města. Vodovodní potrubí bylo dřevěné a fungovalo ještě v roce 1845, včetně 16 veřejných a 20 soukromých kašen (Prökl 1845 II, 64). Například na chebském náměstí byly od roku 1323 dvě, později tři veřejné kašny, původně dřevěné. Teprve v 15. století (1428) byly postaveny z kamene (Rimpl 1934, 85, pozn. 291). Při jejich rekonstrukci v roce 2004 byly nalezeny jak zbytky přírodních dřevěných trubek, tak kamenný odtokový kanál (Šebesta 2004).

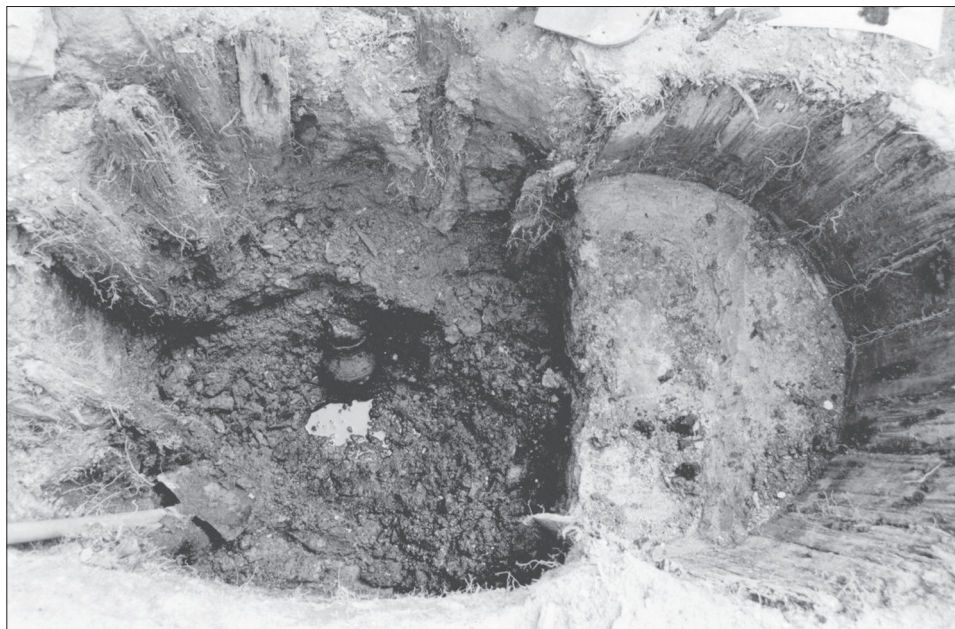
Obr. 14. Cheb, Provaznická ulice, kádě jako odpadní jímký.
Abb. 14. Eger, Bindergasse, Bottiche als Abfallgruben.

Na rozdíl od západoevropských měst, včetně velkých metropolí jako je Paříž a Londýn, se v Chebu (a většině českých měst) nesetkáváme s vrstvami nánosů a odpadků v ulicích a jiných volných prostranstvích. Při různých výkopech na chebském náměstí a v některých ulicích byly zjištěny také dvě starší vrstvy valounové dlažby, jež jistě usnadňovala úklid. Spodní dlažba byla nad dřevěným vodovodem neporušená, takže byla položena logicky po jeho zavedení na začátku 14. století. Rovněž neexistují žádné pozůstatky visutých převětů hradního typu na měšťanských domech. Naproti tomu se téměř ve všech dvorních parcelách nacházejí odpadní jímky, sice různých tvarů a konstrukcí, ale vždy stejného užití. Jako jímky sloužily zakopaně sudy a kádě, záměrně hloubené jámy, většinou čtverhranné, vyzdívané lomovým kamenem nebo roubené dřevem.

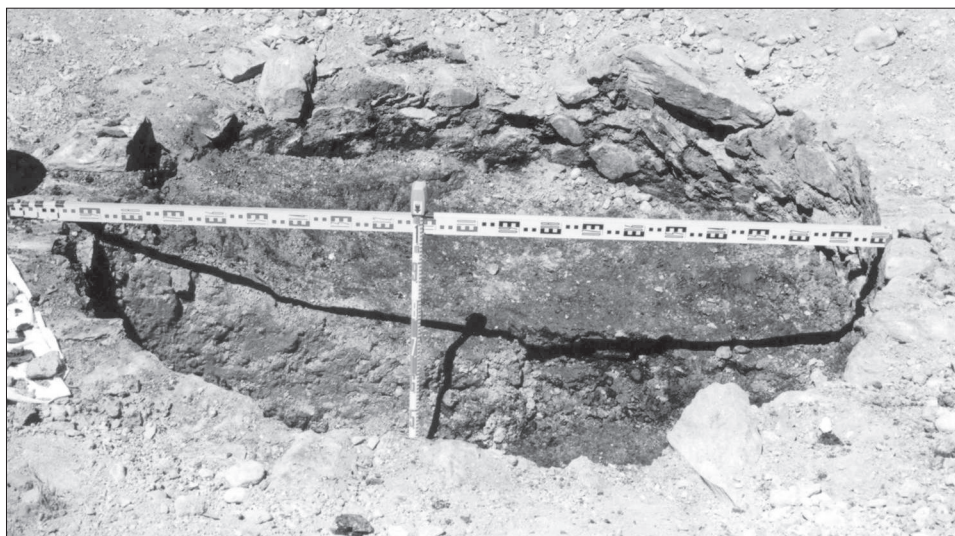
Obr. 15. Cheb, Kamenný dům, studna jako odpadní jímký, 13. století.
Abb. 15. Eger Steinhaus, Brunnen als Abfallgrube, 13. Jh.

Nejčastěji se jako odpadních a fekálních jímek využívalo opuštěných studní, které byly nejhlubší a svému novému účelu soužily nejdéle. Při výzkumu chebských vnitrobloků a dvorků bylo prozkoumáno zatím něco přes třicet jímek různých typů a stáří (Šebesta 1976–2008). Ještě ve 13. století byla zasypaná studna č. 1/2001 ve dvoře cisterciáckého Kamenného domu. Patrně došlo k jejímu znečištění při velkém požáru města v květnu 1270, soudě podle mohutné vrstvy spáleného dřeva a přepálené hlíny. Vedle typické keramiky

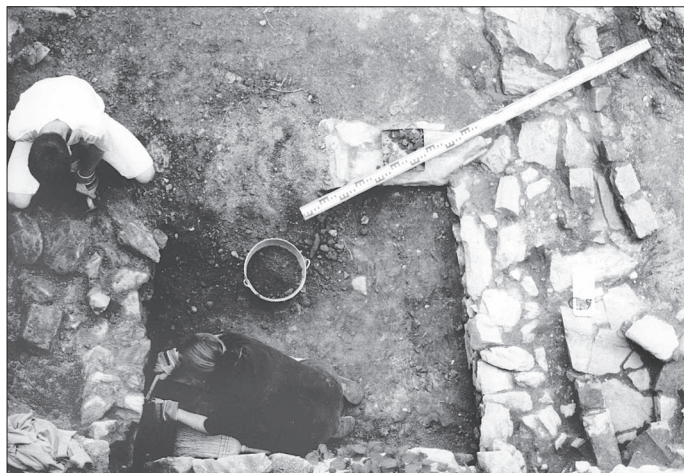
Obr. 17. Cheb, Šlikova ulice, odpadní jámka s kanálkem u městské hradby.

hloubit novou. Jiný zajímavý příklad máme ve stejném bloku za staletým hostincem „Obertorschenke“ („Šenk u Horní brány“), po válce známý jako hospoda „Na rychtě“. Těsně u hradební zdi se objevila čtvercová jámka s kamenným žlábkem vyvedeným hradební zdi ven na parkán. Žlábek nelze považovat za nic jiného než za pánský pisoár.

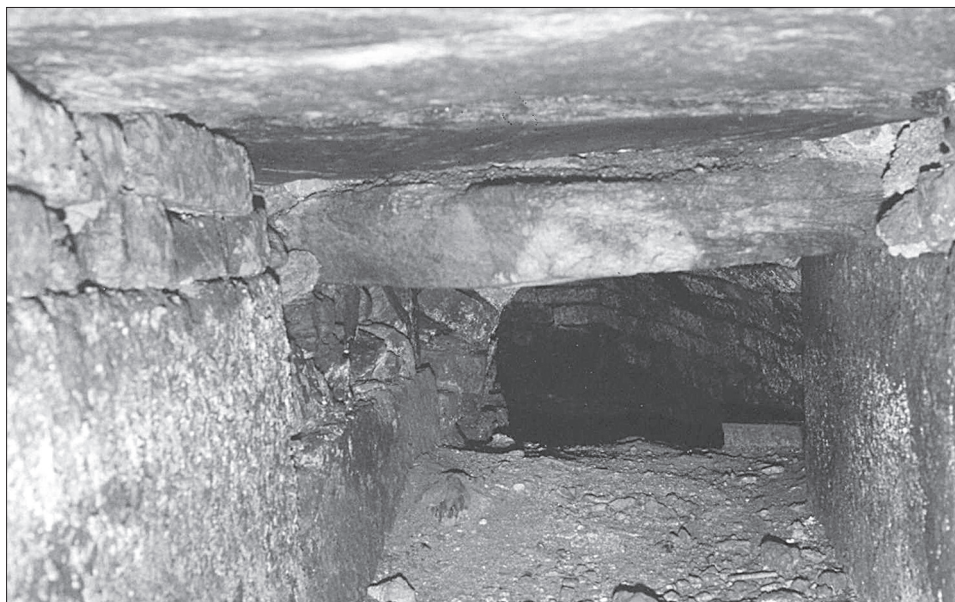
Obr. 19. Cheb, Dominikánská ulice, kanál pod základy dominikánského kláštera založeného roku 1294.

Materiál z výplně jámky datuje pojednávané zařízení do 14. století. Není to však nejstarší kanál ve městě. Při záchranném výzkumu v Dominikánské ulici se objevil za kostelem sv. Václava kamenný kanál i s přípojkou, na jehož dně byla položena borová fošna dendrochronologicky datovaná do roku 1244. Kanál je obestaven základy kláštera dominikánů, který byl založen v roce 1294, a směřuje dovnitř objektu. Proto je zajímavá zpráva, že při založení nové Dominikánské ulice roku 1314 si dominikáni dávají podmínku, že do ní nesmí ústít žádný kanál (Rimpl 1933, 87, pozn. 293). Přesto tu máme archeologicky doložené zatím nejstarší veřejné hygienické zařízení v Chebu, dokládající vysoký standard péče o životní prostředí ve druhé polovině 13. století (Šebesta 2001).

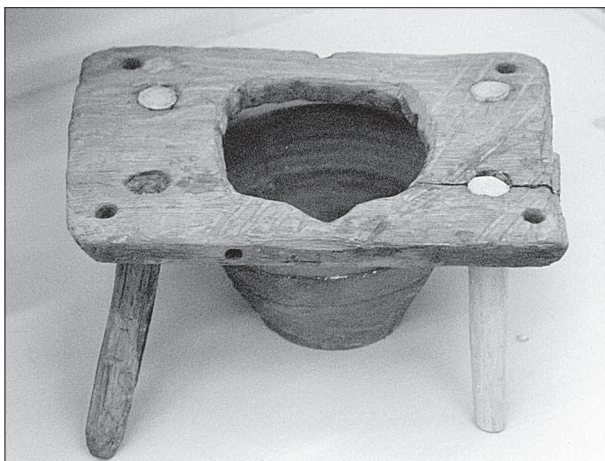
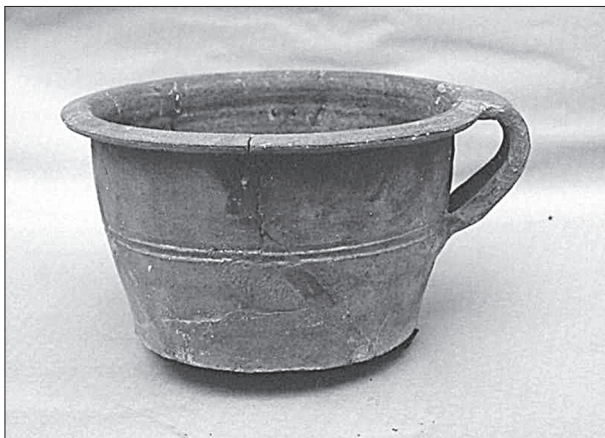
Obr. 22. Cheb, Mincovní ulice, stolička a nočník z jímky, 14. století.
Abb. 22. Eger, Münzgasse, Hocker und Nachttopf aus einer Abfallgrube, 14. Jh.

se nachází velké množství, v Chebu je máme dokonce v kompletu s dřevěnými stoličkami z jímky v Mincovní ulici, zasypávané od počátku 14. století. Možnost zkontrolovat, zda je dítko hotové, aniž by bylo nutno je zvednout, považují za jeden z geniálních zapomenutých nápadů.
