LETNERY V STREDOVEKÝCH KOSTOLOCH NA SLOVENSKU. PRÍSPEVOK K STAVEBNÝM DEJINÁM MENDIKANTSKÝCH KLÁŠTOROV

BIBIANA POMFYOVÁ

Rood screens in medieval churches in Slovakia. A contribution to the building history of mendicant monasteries

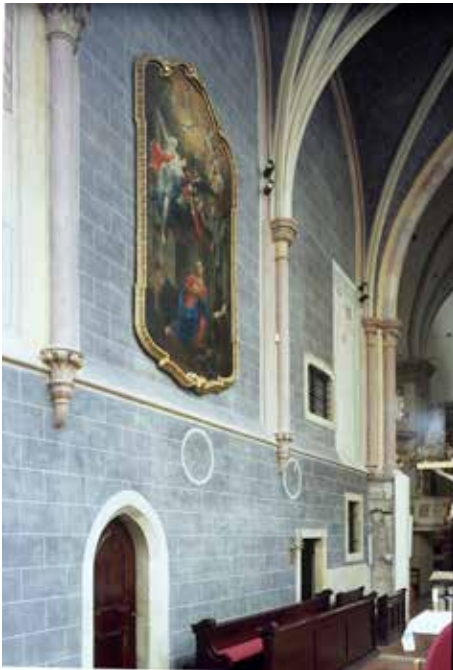
Obr. 5. Bratislava, františkánsky kostol, južná stena presbytéria s triumfálnym oblúkom a nálezom staršieho muriva. Foto P. Breier, Archiv Centra vied o umení SAV – Ústavu dejín umenia.

Abb. 5. Bratislava, Franziskanerkloster, Südseite des Chorraums mit Triumphbogen und Fund eines älteren Mauerwerks. Foto P. Breier, Archiv des Zentrums für Kunstwissenschaften der Slowakischen Akademie der Wissenschaften – Institut für Kunstgeschichte.

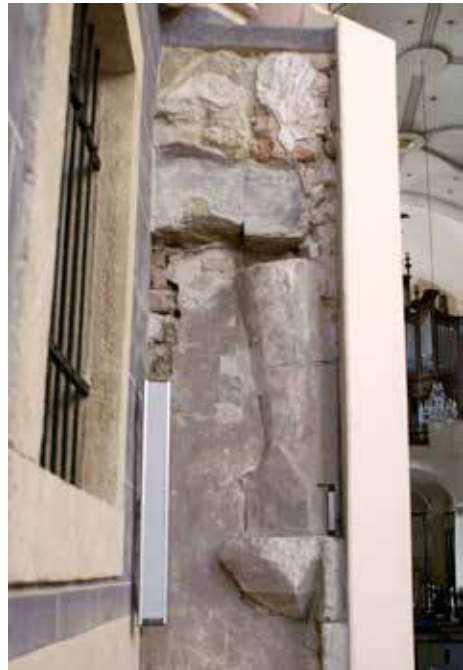
Obr. 6. Bratislava, františkánsky kostol, detail nálezu staršieho muriva (murivo „A“ na obr. 2) s kútovou konzolou, nábehom klenbového rebra a fragmentom maľovaného konsekračného križa. Foto B. Pomfyová.

Abb. 6. Bratislava, Franziskanerkloster, Detail des älteren Mauerwerkfundes (Mauerwerk „A“ auf Abb. 2) mit Eckkonsole, Dienst einer Gewölberippe und Fragment eines aufgemalten Konsekrationskreuzes. Foto B. Pomfyová.

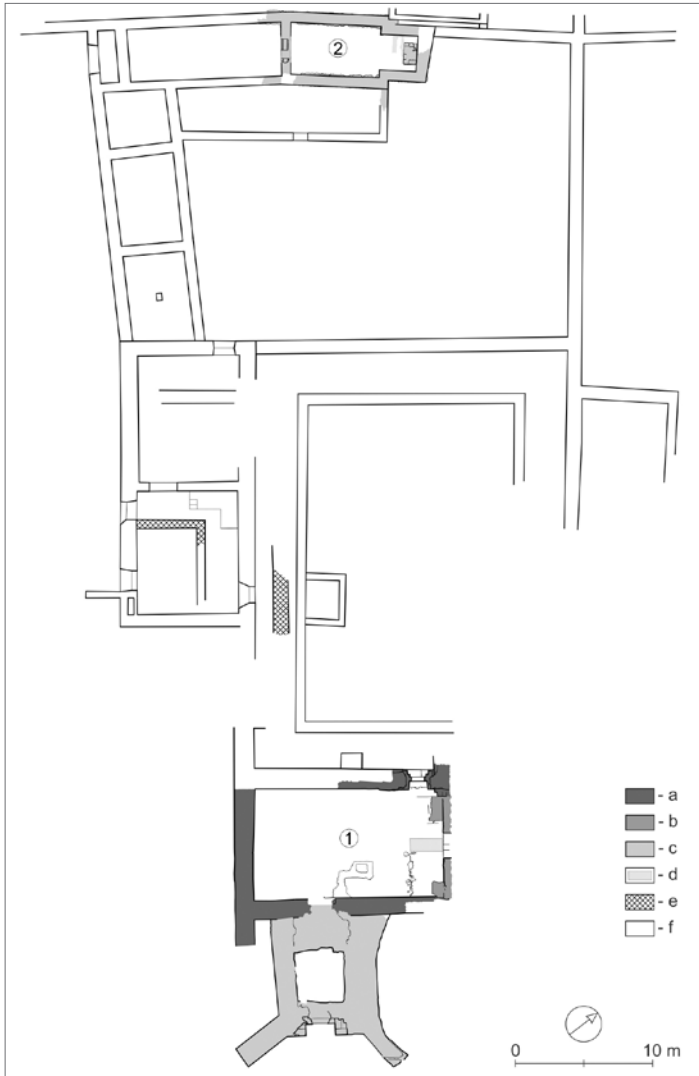
Obr. 9. Slovenská Lupča, zaniknutý františkánsky kláštor, pôdorys: 1 – hlavný kláštornej kostol v juhovýchodnej časti kláštornej dispozície; 2 – kostol v severozápadnej časti kláštornej dispozície; a – archeologicky odkrytá loď hlavného kláštorného kostola (okolo polovice 13. storočia); b – sekundárne vstavaná chórová priečka (letner?) a zvyšky bočných oltárov v lodi hlavného kláštorného kostola; c – prístavba veže hlavného kláštorného kostola, druhá sakrálna stavba v severozápadnej časti areálu (14. až 15. storočie); d – náhrobná platňa pred portálom v chórovej priečke (letnere); e – murivá budov, ktoré predchádzali výstavbe verifikovanej kláštornej kvadratury; f – ostatná, archeologicky odkrytá zástavba zdvojenej kláštornej klauzúry. Podľa Hanuliak 1989–1999; Hanuliak–Ragač 2000; Mosný 1999; 2000; 2002; Mosný–Selecká 2005; upravené, doplnené.

Abb. 9. Slovenská Lupča, verschwundenes Franziskanerkloster, Grundriss. 1 – Hauptkirche des Klosters im südöstlichen Teil der Klosterdisposition; 2 – Kirche im nordwestlichen Teil der Klosterdisposition; a – archäologisch freigelegtes Schiff der Hauptkirche des Klosters (um Mitte 13. Jhdt.); b – sekundär eingebaute Chorschranke (Letner?) und Überreste der Seitenaltäre im Schiff der Klosterhauptkirche; c – Turmanbau der Klosterhauptkirche, zweiter Sakralbau im nordwestlichen Teil des Areals (14. bis 15. Jhdt.); d – Grabplatte vor dem Portal in der Chorschranke (im Letner); e – Mauerwerk der Gebäude, die dem Bau der verifizierten Klosterquadratur vorausgingen; f – sonstige archäologisch freigelegte Bebauung der doppelten Klosterklauzur. Nach Hanuliak 1989–1999; Hanuliak–Ragač 2000; Mosný 1999; 2000; 2002; Mosný–Selecká 2005; bearbeitet, ergänzt.

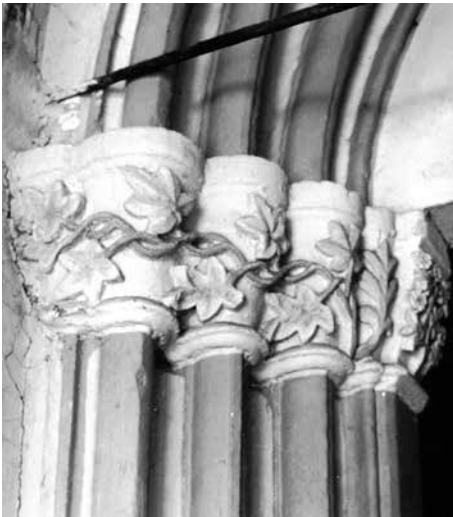
Obr. 16. Danišovce, Kostol sv. Márie Magdalény, detail južného portálu. Foto Archív Pamiatkového úradu SR, Zbierka fotografií, sign. 21529.

Abb. 16. Danišovce, Maria-Magdalenenkirche, Detail des Südportals. Foto Archiv des Denkmalmates der Slowakischen Republik. Fotosammlung, Sign. 21529.
