Dostál, Bořivoj

Sídlíšní objekty

In: Dostál, Bořivoj. *Břeclav-Pohansko. IV, Velkomoravský velmožský dvorec*.
Vyd. 1. Brno: Universita J.E. Purkyně, 1975, pp. 39-99

III. SÍDLIŠTNÍ OBJEKTY

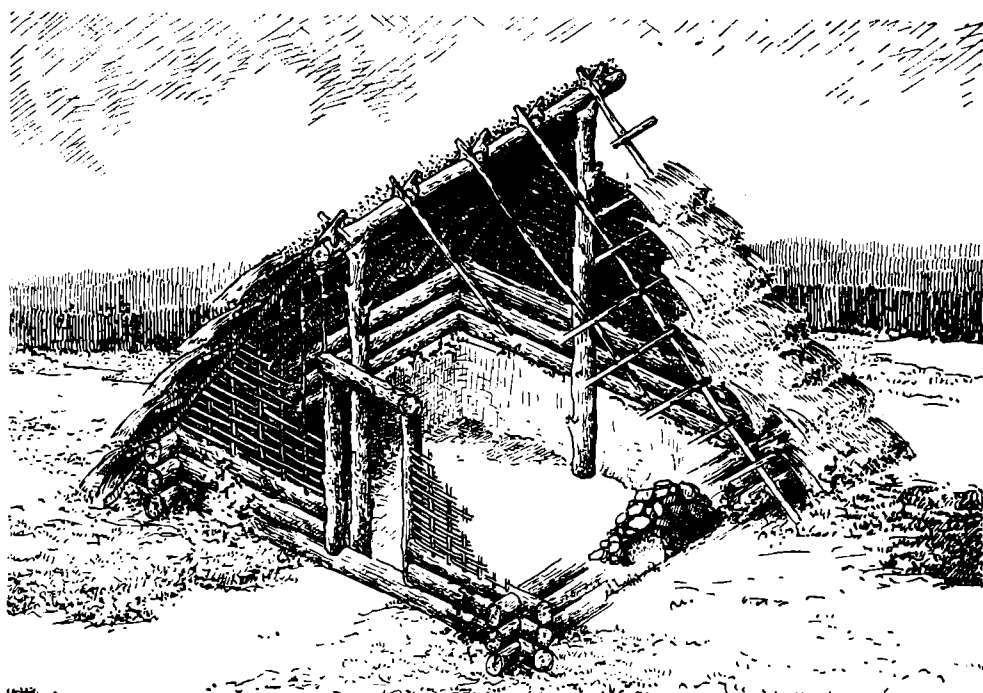
Obr. 8. Rekonstrukce nadzemního (nahore – obj. 52) a zahloubeného (dole – obj. 86) obydlí.

Zastřešení zanechalo stopy pouze u zemnice 86 v podobě dvou kůlových jamek při stěnách; byly umístěny poněkud mimo osu stavby. Jde nesporně o jamky po sochách nesoucích hřebenovou vaznici sedlové střechy (obr. 8:2).³⁰ Stejná asi byla nosná konstrukce střechy u zemnice 118, kde byla poněkud mimo střed jedné stěny zjištěna kůlová jamka (tab. 9:2); druhá byla patrně zničena palisádovým žlábkem, který objekt prořízl. Umístění jamek po sochách před ústím pece a při protilehlé stěně, jak je to u obj. 86 a 118, je typické nejen pro naše oblasti (Březno, Líšeň),³¹ ale i pro oblast východního Slovanstva (Titčicha, Novotroick, Opošnja, Volyncevo, Kyjev, Bílá Věž aj.).³² U jiných zemnic se stopy po konstrukci střechy nezachovaly; krov se patrně opíral přímo o zem (u hlubokých zemnic 20 a 98) nebo byl zakotven v horním věnci srubových stěn. Různé konstrukční varianty zastřešení zemnic (bez soch, s jednou sochou, s dvěma sochami), které se mohly uplatnit i na Pohansku, uvádí s příslušnými vyobrazeními z oblasti východních Slovanů G. B. Fedorov.³³
