Stavebný a dekoračný kameň a jeho opracovanie na stredovekom Slovensku

DANIEL PIVKO

Building and Decorative Stone and its Working in Medieval Slovakia

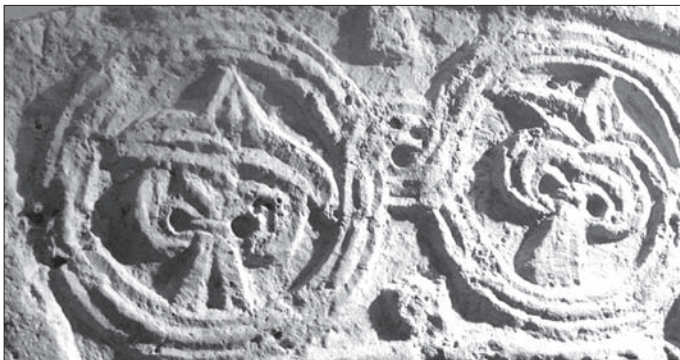
Obr. 3. Kamenný článok vytesaný z maďarského travertínu pochádzajúci z Kostola Bíňa Apáti z 11. storočia. Foto D. Pivko.

Maďarský travertín štvrtohorného veku z úpätia pohoria Gerecse neďaleko Komárna sa využíval už od čias Rimanov v oblasti Podunajskej nížiny. Z 11. storočia sú zachované fragmenty výzdoby z kostola v Bíni Apáti (obr. 3; Oriško 1999) a z neho sú i prvky v kostole z 13. storočia v Bíni. S veľkou pravdepodobnosťou sa dá predpokladať, že gotické kostoly v Komárne boli z travertínov. Z travertínu sú pravdepodobne architektonické články v kostole v Jure nad Hronom z 13. storočia a v Želiezovciach z 14. storočia (Szénassy 2005).

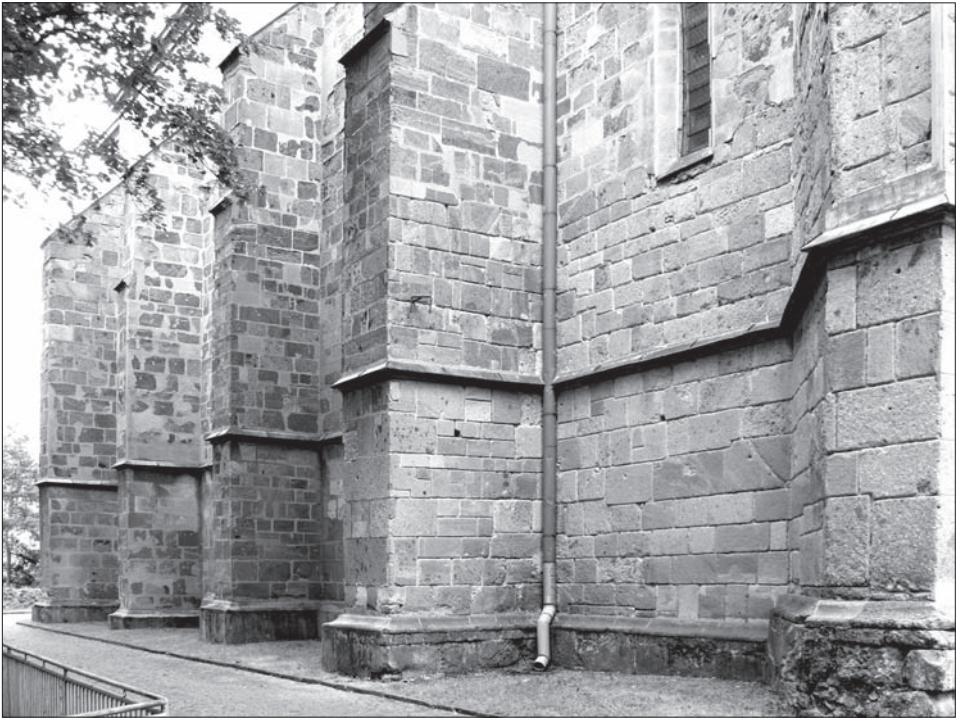
Obr. 6. Loď kláštorného kostola v Hronskom Beňadiku zo 14. storočia je obložená tufovými kvádrmi z miestneho kameňolomu. Foto D. Pivko.

Miestne *andezitové tufy* využili pravdepodobne na pôvodný románsky kláštor v Hronskom Beňadiku z 11. storočia (Štibrányi 1996), i v neskorších prestavbách v 14. a 15. storočí (obr. 6). V kláštore v Bzovíku z 12. storočia (Lászlóová 2004) použili miestne horniny, lapilové tufy a brekcie, rovnako i v neskorších gotických prestavbách. Ďalšími príkladmi realizácie stavieb, v ktorých boli použité opracované vulkanicko-sedimentárne horniny, sú stredoveké kostoly v Kalinčiakovce z 12. storočia (Szénássy 2005), v Dobrej Nive z 13. storočia (Podolinský 2009), v gotickej stavbe dominikánskeho kláštora i Kostola sv. Kataríny v Banskej Štiavnici (Laho et al. 2010). Pri prestavbe kostola v Sádke v 13. storočí (Bóna–Mikuláš 2006) bol použitý pieskovec s vulkanickým materiálom, pochádzajúci asi z pohoria Vtáčnik. Vulkanicko-sedimentárne horniny sa využívali na opracované výrobky v gotických kostoloch v Prievidzi (14. storočie), v Handlovej (14. storočie), a Pukanci, ďalej

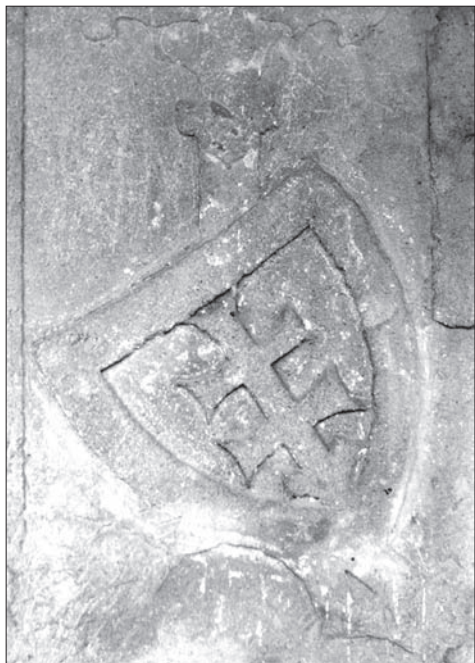
Obr. 7. Náhrobník z 2. pol. 14. storočia, ktorý je zamurovaný v Urbanovej veži v Košiciach, je vytesaný zo sivého dacitu. Foto D. Pivko.

V Košiciach sa v 13. a 14. storočí podľa Havlicu (1995) využíval sivý až bordovosivý *dacit* z okolia obce Skároš. Južne od obce sú podľa geologickej mapy dacity (Kaličiak et al. 1996), lenže Rozložník a Trančík (1975) nepoznajú takýto typ z nášho územia. Pravdepodobne bude z južnejšej oblasti z Maďarska, čo treba v budúcnosti overiť. Príkladmi sú mnohé náhrobníky zo 14. storočia (obr. 7), Kaplnka sv. Michala a staršia fáza výstavby Dómu sv. Alžbety.

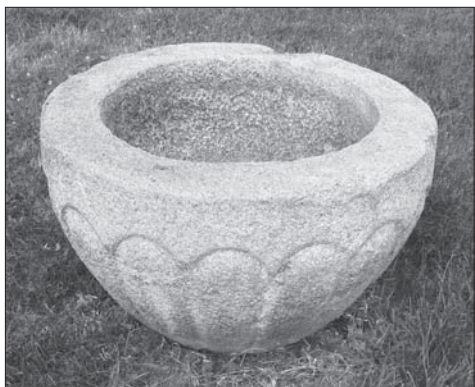
Obr. 8. Románska krstiteľnica, vytesaná zo žuly, sa nachádza pri kostole v Holiciach. Foto D. Pivko.

Pri kostole v Bernolákove, v Boldogu a v Holiciach (obr. 8) sa nachádzajú jednoduché románske krstiteľnice, vytesané zo slabo zvetranej hrubozrnej porfyrickej žuly, ktorá na prvý pohľad vyzerá ako zlepenec, tvorený materiálom žuly. Najbližším možným zdrojom by mohli byť mladoprvohorné granity až granodiority jadra Malých Karpát, ktoré vystupujú pri Pezinku, prípadne Sv. Jure. Podobné horniny sme našli v neopracovanej forme v opevnení Pezinka zo začiatku 16. storočia. Na kaplnke kostola vo Sv. Jure z 15. storočia sú aj kvádre zo žuly. Zatiaľ nevedno, či sú pôvodné alebo pochádzajú z novodobej obnovy.

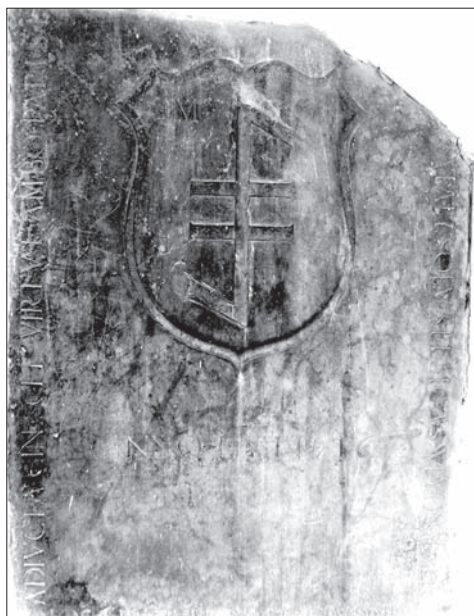
Obr. 9. Náhrobník zo začiatku 16. storočia, ktorý je zamurovaný v Urbanovej veži v Košiciach, je vytesaný z červeného hluznatého vápenca, pochádzajúceho z pohoria Gerecse v Maďarsku alebo z vrchu Marmon pri Starej Lubovni. Foto D. Pivko.

V poslednej štvrtine 15. storočia sa podľa Havlicu (1995) objavujú náhrobníky z červeného „mramoru“ v Košiciach (obr. 9). Pochádzajú z vrchu Marmon pri Starej Lubovni. Podľa našich výskumov sa domnievame, že tieto mramory sa začali využívať ako náhradný materiál na východnom Slovensku a možno južnom Poľsku až po obsadení kameňolomov v pohorí Gerecse Turkami v 1. polovici 16. storočia. V budúcnosti je to potrebné overiť petrograficky. V Košiciach sú zjavné náhrobníky z ľubovnianskeho mramoru, ale až renesančné.

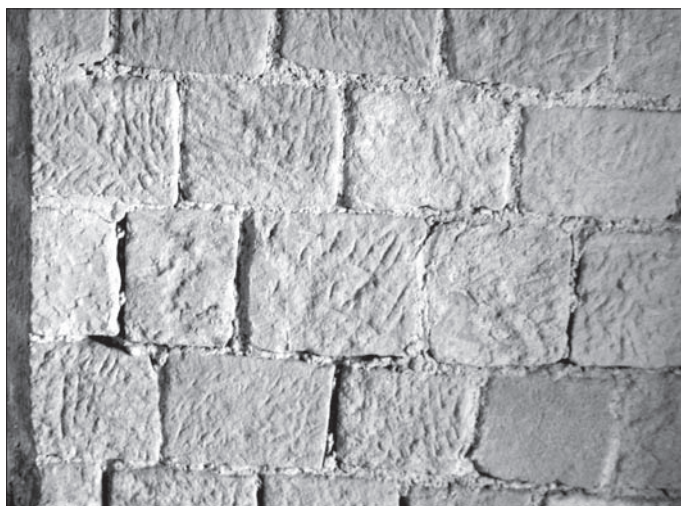
Obr. 10. Múr vo veži hradu Šomoška z 13. až 14. storočia má pieskovcové kvádre, nepravidelne upravené dvojšpicom (Zweispitz). Foto D. Pivko.

Osobité sú hrady Filákov (1. pol. 13. storočia) a Šomoška (koniec 13. až zač. 14. storočia). Tu prevláda opracovanie dvojšpicom s dierami a ryhami idúcimi zhruba jedným smerom, rôznymi smermi, niekde križiacie sa stopy (obr. 10). Stopy po dvojšpici sú nechané na niektorých povrchoch popri dokonalejších rovnobežných stopách po plošine, napr. na Kláštorisku (14. storočie), v pivnici Bratislavského hradu (15. storočie) nachádzame šikmé dlhé ryhy i špicovaný povrch. Niekedy sa zvetraním povrchovej vrstvy javí len primitívna úprava špicovaním, ktorá zostane, lebo ide hlbšie do kameňa. Príkladom sú neskorogotické úpravy na kostole v Sv. Jure a Devíne.
