Mostecké zemnice 13. století (zpráva o stavu výzkumu)

Archaeologia historica. 1978, vol. 3, iss. [1], pp. 121-129

JAN KLÁPŠTĚ – TOMAŠ VELÍMSKÝ

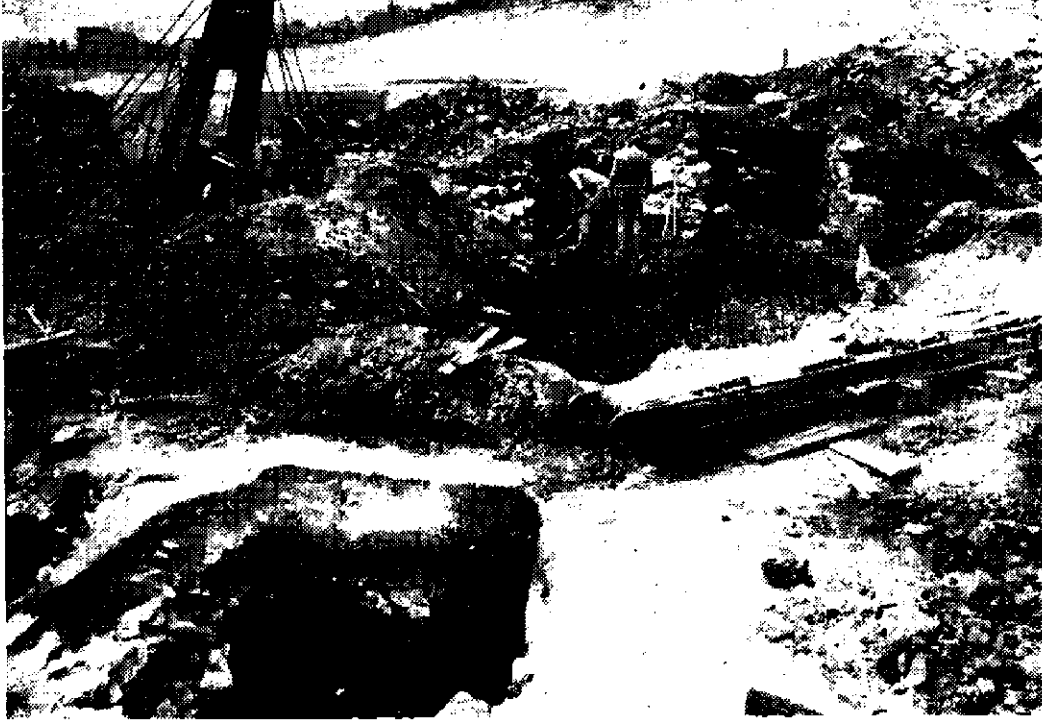
Obr. 1. Výzkum v historickém jádru města Mostu, léto 1977. Foto R. Polánek.

- Abb. 1. Grabung im historischen Stadtkern von Most, Sommer 1977. Photo R. Polánek.
- Abb. 2. Most. Nejedlého-Gasse. Blick auf die Abdeckung der Grubenhäuser Nr. 19 und 18. Photo R. Polánek.
- Abb. 3. Schematische Grundrisse der Grubenhäuser von Most; 1 – Nr. 46a, 2 – bei Nr. 19, 3 – bei Nr. 18, 4 – hinter Nr. 241, 5 – östlicher Hof des Minoritenklosters, 6 – bei Nr. 231, 7 – bei Nr. 243, 8 – Nr. 226a, 9 – hinter Nr. 226b, 10 – hinter Nr. 46b; a – erhaltene Wandblenden, b – Feuerstelle, c – in den Fussboden eingelassenes Fass, d – bezeichnete Vorderseite des Grubenhauses, das an der Parzellengrenze zum öffentlichen Raum situiert ist, e – Bezeichnung der Vorderseite der Parzelle, f – Richtung des Eingangs in das Grubenhaus, g – wahrscheinliche Richtung des Eingangs in das Grubenhaus. Zeichnung T. Velímský, H. Rožcová.

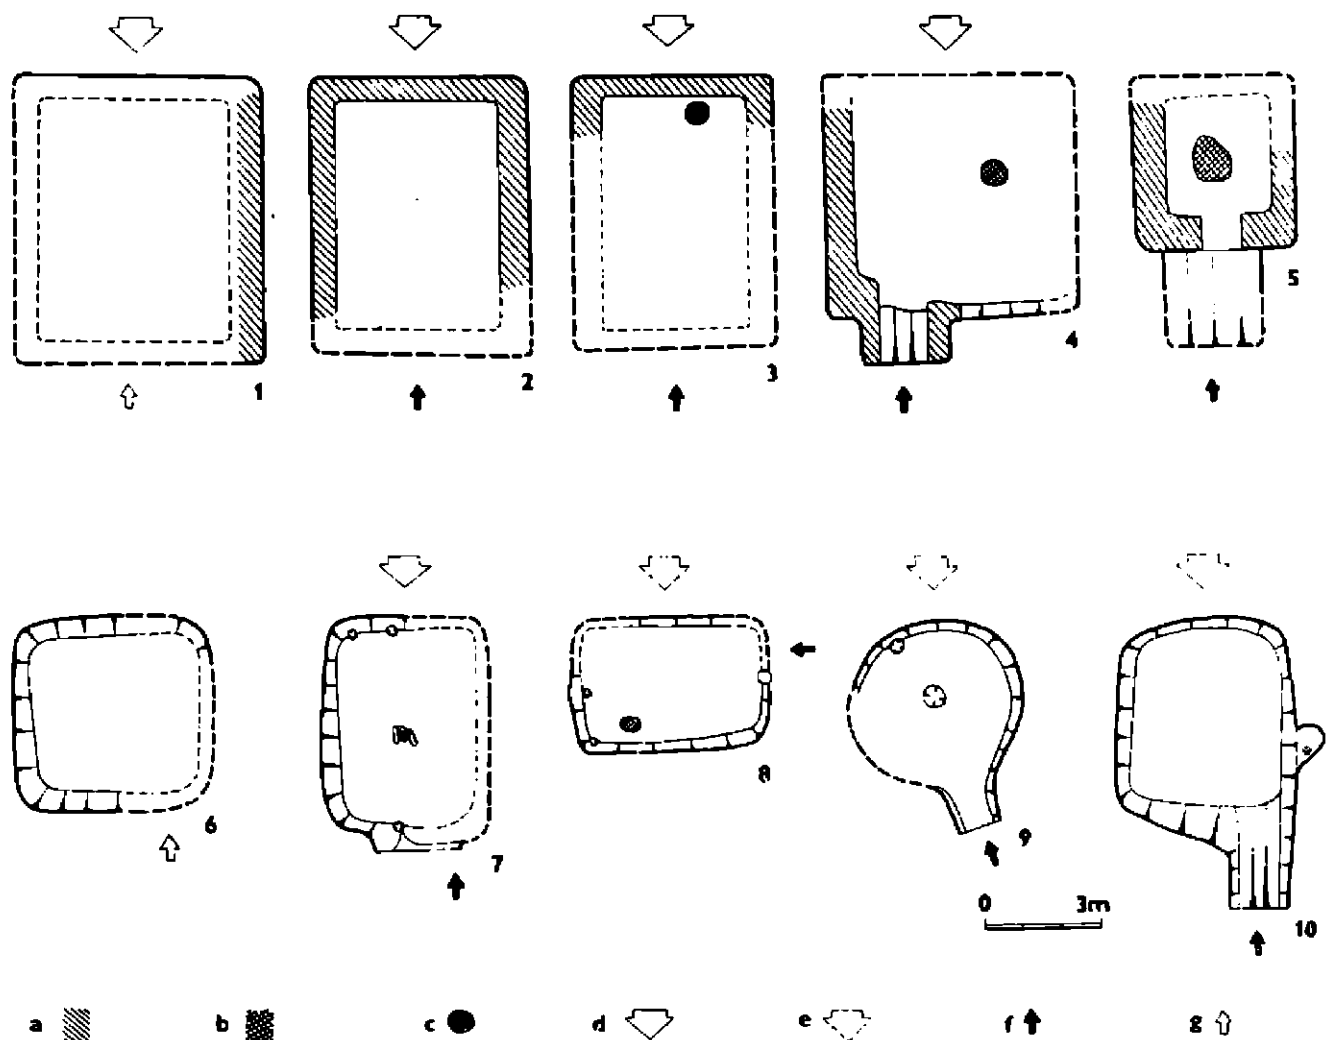
Obr. 3. Schematické půdorysy mosteckých zemnic: 1 – v čp. 46a, 2 – u čp. 19, 3 – u čp. 18, 4 – za čp. 241, 5 – východní dvůr kláštera minoritů, 6 – u čp. 231, 7 – u čp. 243, 8 – u čp. 226a, 9 – za čp. 226b, 10 – za čp. 46b; a – dochované obezdění stěn, b – ohniště, c – do podlahy zapuštěný soudek, d – označení čelní strany zemnice přisazené k hranici parcely do veřejného prostranství, e – označení čelní strany parcely, f – směr vstupu do zemnice, g – pravděpodobný směr vstupu do zemnice. Kresba T. Velimský, H. Rožcová.

Prvá mostecká zemnice byla odkryta v roce 1972 na zadní části parcely čp. 241. Výzkum zachytil podstatnou část jejího půdorysu; průběh S stěny dovedeme přes její porušení rekonstruovat, jenom Z stěna byla zcela zničena; J stěna a vstupní část byly opatřeny kamennou plentou. Ve vstupní části ležel kámen s lůžkem pro dveřní čep. V podlaze zemnice se uchovala výrazná stopa po ohništi. Užitéková plocha zemnice (vnitřní prostor mezi obezděním) činila nejméně 36 m², dno objektu bylo zahlobeno 0,60 až 1,60 m.

Čp. 231: Tato zemnice se nacházela v subpozici pod raněgotickou částí domu čp. 231. Díky výzkumu dovedeme rekonstruovat oba základní půdorysné rozměry; neprozkoumána zůstala SZ část, v níž musíme předpokládat vstup. Usuzujeme, že stěny objektu zajišťovala pouze dřevěná konstrukce. Stopa po ohništi se nedochovala, nelze však vyloučit, že je to podmíněno nepříznivými náleзовými okolnostmi. Užitéková plocha činila 17,50 m², zahlobení 1,50 m.

Východní dvůr kláštera minoritů: Třetí ze zemnic jsme zjistili v J sousedství závěru minoritského kostela. Zemnice byla prozkoumána téměř v úplnosti, pouze SZ nároží nebylo možno odkrýt. Kamenná plenta lemovala celý obvod jejího jádra. Zhruba ve středu podlahy se uchovala stopa po ohništi. Užitéková plocha činila jen 9,50 m², zahlobení 1,10 m.

Čp. 243: Zemnice ležela v ústí Rozmarýnové ulice do III. náměstí. Uchovala se její J část, zbytek porušil sklep domu čp. 243. Stěny patrně zajišťovala dřevěná konstrukce. Na podlaze se uchovalo ohniště vyložené kameny. Pokud je oprávněná představa, že ohniště leželo zhruba ve středu objektu, činila užitéková plocha asi 18 m². Vzhledem k ostatním rekonstrukčním variantám je tento odhad minimální. Zahlobení měřilo 1,30 m.

Čp. 226: Odkrytí dalších dvou zemnic přinesl výzkum parcely čp. 226. Prvá se nacházela pod středním traktem domu. Prozkoumáno bylo prakticky celé její jádro, jen vstupní část zničil sklep pod levým traktem. Stěny zajišťovala dřevěná konstrukce, jejíž stopy se velmi dobře uchovaly. Při Z stěně probíhal žlábek, v němž se zachovaly tři kúlové jamky, další kúlová jamka byla při středu V stěny. Na S a J stěně se uchovaly výrazné stupně, které považujeme za další stopy výdřevy. Podlaha nesla dobře zřetelnou kruhovou stopu po ohništi. Užitéková plocha činila 12,50 m², zahlobení 1,10 m.

Druhou zemnicí jsme odkryli v zadní části plochy za čp. 226. JZ část jejího půdorysu porušilo mladší zahlobení. Stěny zemnice zajišťovala dřevěná konstrukce, z níž se drobnější kusy uchovaly ve výplni (tj. kusy sotva použitelné

při dalších stavbách). Ve středu objektu byla kúlová jamka, další se nacházela při Z stěně. Na rekonstruovaném půdoryse zemnice předpokládáme polygonální stavbu. Užitková plocha činila 12 m², zahloubení 1,2 m.

Nejedlého ulice: Výzkum Nejedlého ulice přinesl odkrytí skupiny zemnic: Nejlépe uchovaná zemnice byla pod průčelím čp. 19. Nedochovala se pouze její Z stěna, porušená mladším sklepem, u níž musíme předpokládat vstup. Obvod zemnice lemovala kamenná plenta. Stopa po ohništi se nedochovala. Užitková plocha činila asi 21 m², zahloubení 1,2 m.

Před průčelím sousedního domu čp. 18 se uchovala část další analogicky umístěné zemnice. Značně ji ovšem porušil sklep zasahující až k průčelí. Dochované stěny lemovala kamenná plenta. Do podlahy zemnice byl zapuštěn soudek. K odhadu užitkové plochy můžeme vycházet ze srovnání se zemnicí u čp. 19. Zahloubení měřilo 1,30 m.

Čp. 46: Poslední dosud zjištěné zemnice pocházejí z parcely čp. 46. Prvá se nacházela pod domem. Uchovala se pouze S a V část jejího obvodu, zbytek porušil sklep. Stěny zajišťovala kamenná plenta. Rozměry zemnice můžeme rekonstruovat, užitková plocha se pohybovala kolem 27 m², zahloubení měřilo 1,30 m.

Druhá zemnice ležela v zadní části parcely. Uchovala se prakticky celá. Stěny zabezpečovala dřevěná konstrukce; stopy po ohništi se nedochovaly. Užitková plocha činila 17 m² zahloubení 1,60 m.
