Dominikánský klášter v Berouně (předběžná zpráva o výzkumu)

Dominikánský klášter v Berouně

(předběžná zpráva o výzkumu)

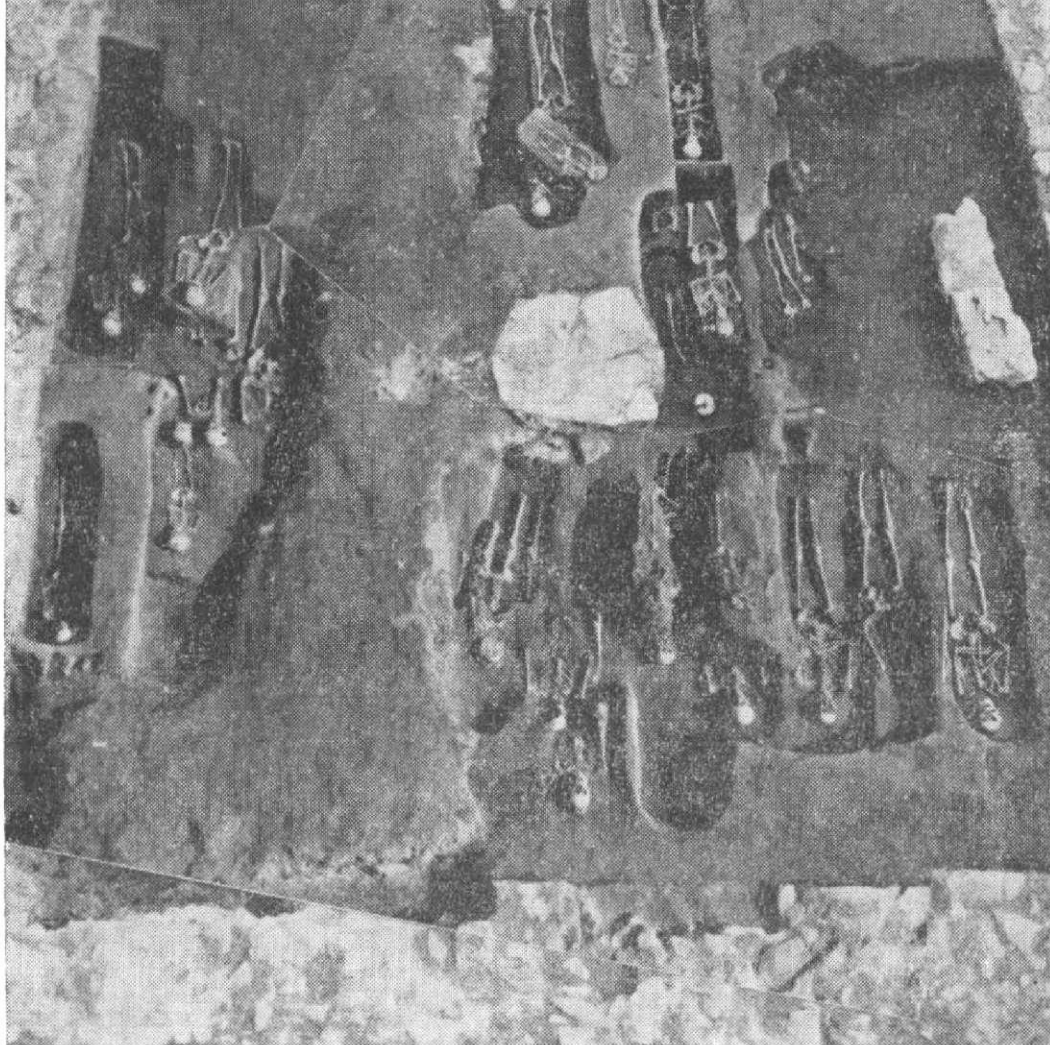
Obr. 1. Pohled od západu do prostoru kostelního provizoria – kapitulní síně.

- Abb. 1. Blick von Westen in den Raum des Kirchenprovisoriums — des Kapitelsaales.
- Abb. 2. Blick auf die Grabungen von Süden.
- Abb. 3. Nordgemäuer des Konventkirche mit Stützpfeilern und abgerundeter Schneckentbasis (?). Foto von Westen.

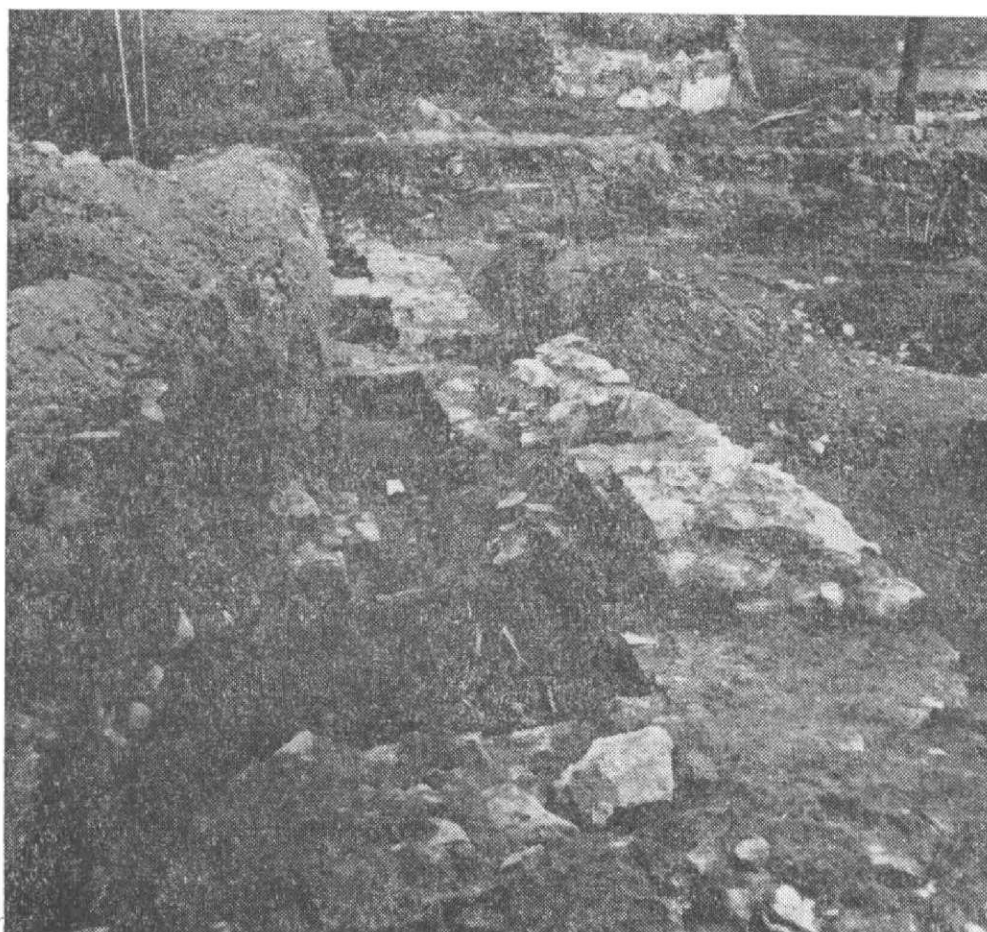
Obr. 3. Severní zdivo konventního kostela s opěráky a se zaoblenou bází šneku(?). Foto od západu.

Hlavní konventní kostel je třeba hledat v severní části vyhloubené základové jámy. Jako jeho obvodové zdivo interpretujeme mohutné základy s opěráky (síla zdiva základu 150 cm). Východní závěr této stavby neznáme, ale lze předpokládat, že byl rovněž polygonální, a že začínal v místech, kde se na severním zdivu objevil šikmo nasazený opěrák. Rozměry stavby bez rekonstruovaného závěru byly asi $8 \times 18,5$ m. Je rovněž třeba uvážit, zda jsme při výzkumu odkryli prostor celé kostelní stavby. Nalezený prostor by totiž mohl být i chórovou partií navazující na eventuální lodě. Zdá se však, že i kdyby původní projekt počítal s další přístavbou chrámového prostoru, nedošlo k ní do doby zániku kláštera. Jak šhodně udávají všichni pamětníci, při hloubení již uvedeného výkopu pro kanalizaci (několik metrů západně od západního ukončení kostelní stavby) bylo vytěženo několik nákladních automobilů lidských kostí. Taková hustota pohřbívání svědčí již spíše o pohřbívání vně kostelní stavby. Navíc Vávra (1899, 66) uvádí, že ještě v novověku stával v západní frontě domů ulice Na klášteře domek čp. 107, který byl vybudován na zdivu klášterní zvonice. Při tomto tvrzení vychází z výpovědi novověkých pramenů. Je tedy pravděpodobné, že kostel vznikl a trval v podobě obdélné jednodlní stavby o třech travé ($8 \times 4,5$ m), snad s trojbokým závěrem s odpovídajícím počtem opěráků, se třemi opěráky na severní straně, se dvěma na jižní straně a snad se šnekovým schodištěm u SZ rohu. Obdélná místnost mezi kostelem a provizoriem — kapitulní síní se nám v taktu naznačeném schématu klášterní zástavby jeví jako prostor bývalé sakristie. Kostel i sakristie vznikly současně. Vznik těchto objektů klademe rámcově do 2. pol. 14. stol. na základě nálezů z objektů mezi severními opěráky a na základě skutečnosti, že východní zdivo sakristie bylo založeno do úrovně hrobů, které respektovaly provizorium — kapitulní síň. V interiéru předpokládaného kostela jsme našli rovněž několik hrobů, z nichž žádný nebyl porušen zdivem. Tento fakt, stejně jako nález fragmentu terakotové dlažby v úrovni nad hroby, svědčí o tom, že v době zániku kláštera byl kostel s největší pravděpodobností dostavěn. Nalezená dlažba navíc spočívala pod destrukcí — zánikovým horizontem kláštera. Je nutné ještě zdůraznit, že uvedená interpretace klášterních prostorů je pracovní, stejně jako je pracovní a rámcové datování nalezených objektů. Prozatímnost navrhovaného řešení je třeba zvláště zdůraznit u objektů, které předpokládáme za hranici prostoru výzkumu. Bezpodmínečně nutné je např. dořešení situace v prostoru východního závěru předpokládaného konventního kostela. K dalšímu vyhodnocování nálezové situace není dále možné přistoupit před dokončením podrobné dokumentace a zpracování materiálu z výzkumu.

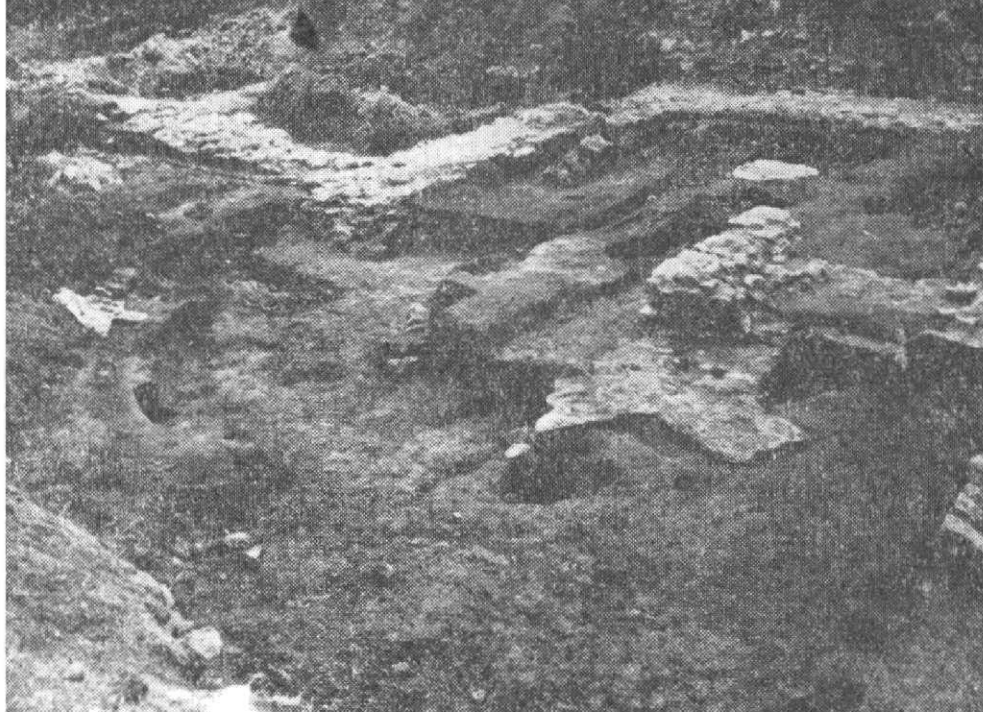
Obr. 4. Negativ zdiva a část základu s opěrákem krátkého presbyteria na východní straně provizoria – kapitulní síně. (Od JZ.)

Asi uprostřed základové jámy jsme identifikovali čtvercový prostor, který (orientován zhruba V–Z) směřoval presbyteriem k dochovaným městským hradbám. Kněžiště bylo dochováno pouze v torzu v části severního obvodového zdiva s jedním nárožním opěrákem. Zbytek jsme našli ve formě poškozeného negativu. Je zřejmé, že presbyterium bylo krátké polygonálně uzavřené se čtyřmi nárožními opěráky. V prostoru kněžiště o rozměrech $4,4 \times 2,9$ m jsme našli kamenný podklad pro stipes oltáře. Obvodové zdivo presbytáře navazovalo na centrální čtvercový prostor zaklenutý původně na střední pilíř. Prostor centrály o rozměrech $7,7 \times 7,7$ m byl na západě uzavřen příčkou svázanou se severním a jižním obvodovým zdivem. Obvodové zdivo pokračovalo dále na západ, kam jsme jej mohli sledovat pouze bagrovanou sondou, a to v pokračování průběhu severního zdiva až do vzdálenosti 7,75 m. V tomto místě zdivo končilo a bylo poškozeno vkopem pro novou kanalizaci probíhající ulicí Na klášteře ve směru S–J. Zda tu bylo opět ukončení druhého centrálního prostoru – travé – nelze rozhodnout. Vzhledem k fungující komunikaci nebylo možné ani sledovat eventuální pokračování obvodového zdiva. K západní lici zdiva uzavírajícího prozkoumaný centrální prostor s kněžištěm přiléhal na spáru přizděný blok zdiva o rozměrech $8 \times 1,9$ m, který se svým severním a jižním ukončením opíral o severní a jižní obvodové zdivo. Nalezené partie obvodových zdív lze interpretovat bez dalšího výzkumu pouze spekulativně. Pokud bychom ovšem připustili, že výběhy obvodového zdiva patří k dalšímu travé a že oba centrální prostory tvořily jeden celek, museli bychom

- Abb. 4. Negativ des Mauerwerks und Teil des Fundaments mit Stützpfeiler des kurzen Presbyteriums an der Ostseite des Provisoriums — Kapitelsaales. Foto von SW.

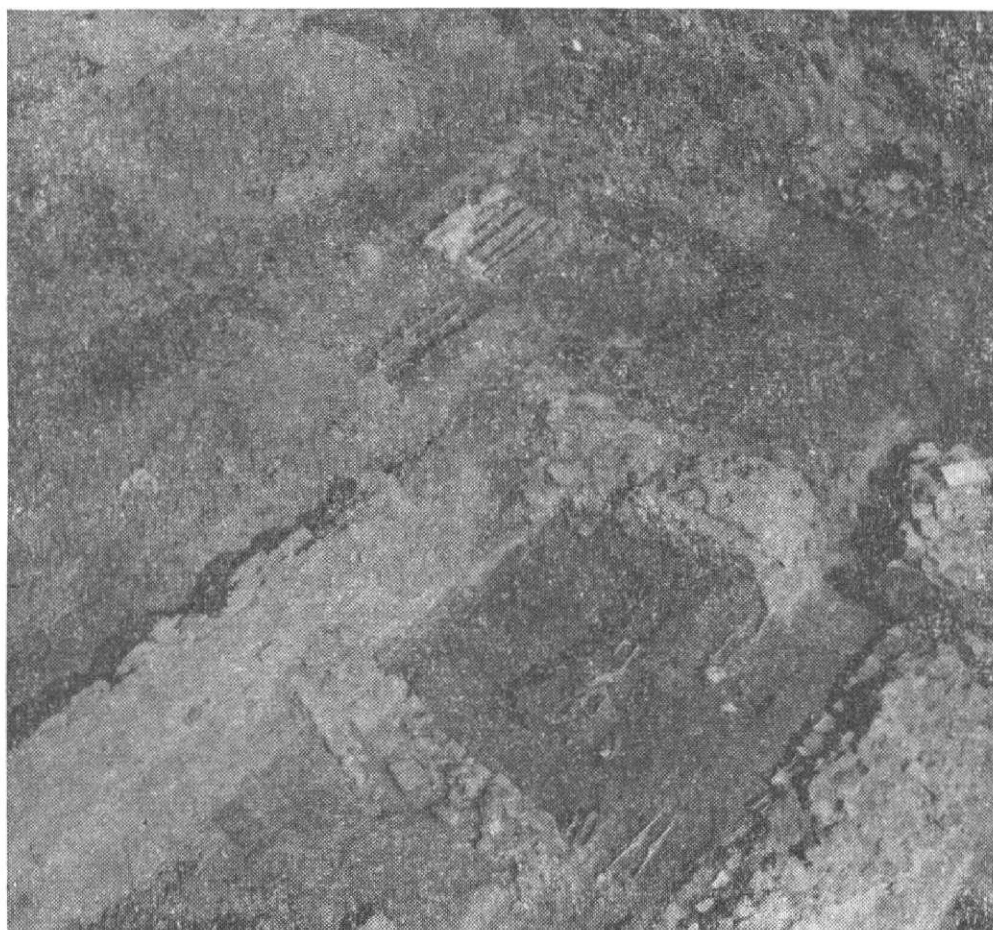
Obr. 5. Východní část sakristie a konventního kostela s recentními objekty. Pohled od JZ.

- Abb. 5. Ostteil der Sakristei und Konventkirche mit rezenten Objekten. Blick von SW.
- Abb. 6. Fragment des Terrakotta — Fußbodens im Westteil der Konventkirche. An der Südseite wurde das Pflaster durch eine Aushebung für rezentes Mauerwerk beschädigt, wie die Darstellung ebenfalls erkennen läßt. Blick von W.

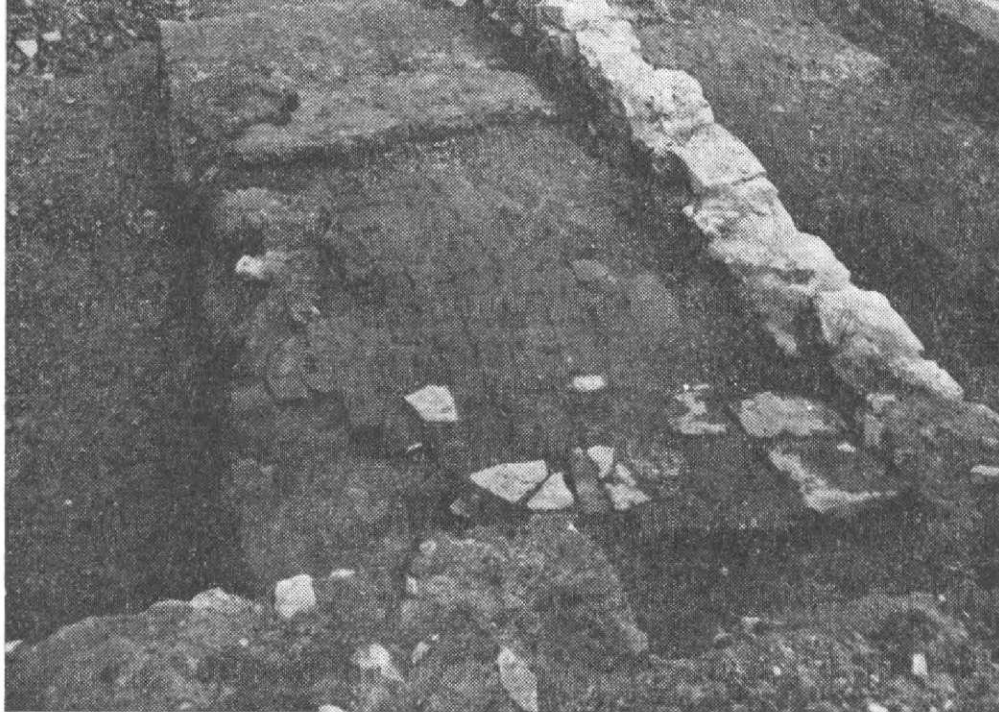
Obr. 6. Fragment terakotové podlahy v západní části konventního kostela. Na jižní straně dlažba poškozena vkopem pro recentní zdivo na obrázku rovněž patrné. Pohled od Z.

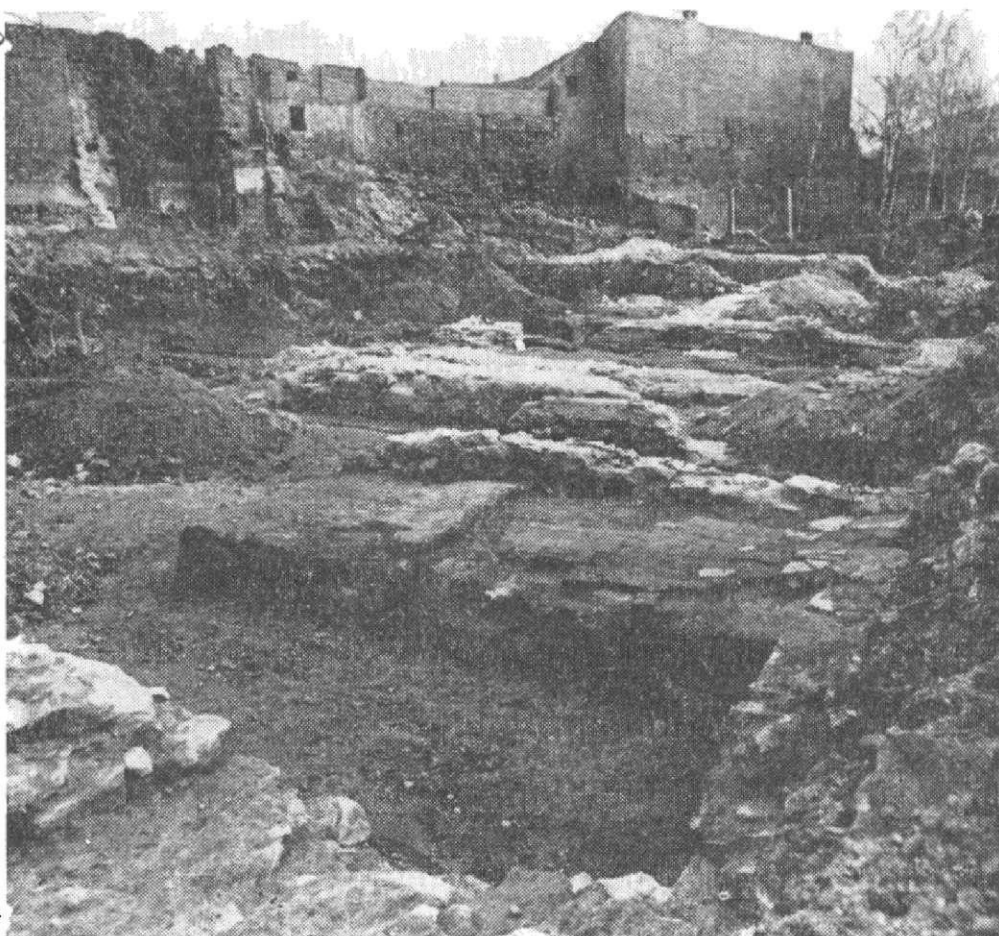
Obr. 7. Pohled na výzkum od SZ rohu základové jámy. V popředí Z část konventního kostela.

- Abb. 7. Blick auf die Grabungen von der NW — Ecke der Fundamentgrube. Im Vordergrund der W — Teil der Konventkirche.
- Abb. 8. Verbauungsplan an der Ostseite der Gasse Na klášteře mit eingezeichneten Grundrissen der Kloster — und jüngeren Mauern. Schraffiert wurden niederrissene Häuser, die bis zum Anfang des Jahres 1978 standen. 1 — Prager Tor, 2 — Wälle.
